# インテグリティ試験による杭の劣化診断

日本物理探査株式会社 篠田 里子、内田 篤貴

# アンカー健全性調査を用いた片持ち式ロックシェッドの維持管理事例

榎相愛 ○谷崎優也, 市橋義治

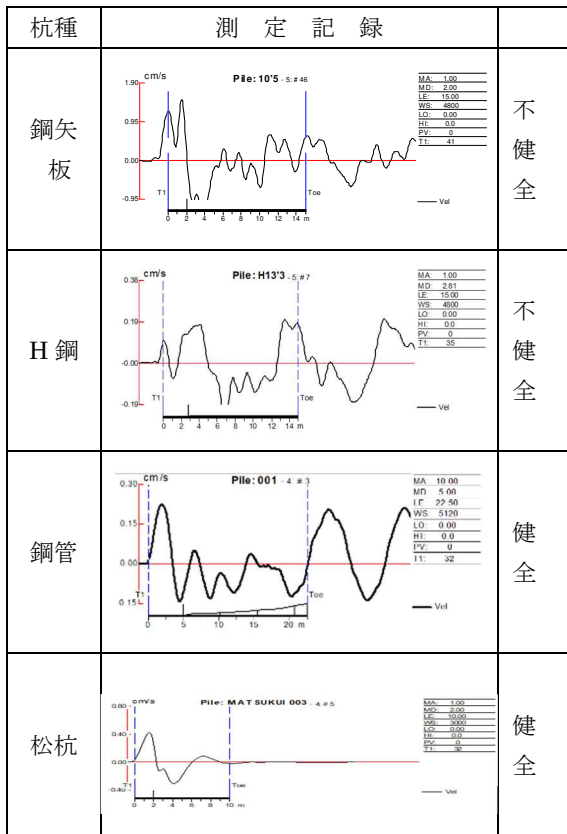
図-3 測定記録例

図-3は調査により得られた杭別の波形例を示す。ヤング率や密度が減少しインピーダンスが低下した場合は、入力波と同じ向きの反射波が戻ってくる。したがって支柱先端からの反射波は通常、入力波と同じ向きとなる。インピーダンスの減少と同様の反射波となるのは、クラック等の欠損があり鋼材のヤング率が低くなっている場合である。

健全度の分類は、国土交通省（2019）<sup>1)</sup>の分類を利用し、健全、予防保全、早期措置の3段階に区分した。図-3の波形を、図-4に示した健全度の判別指標案に順じ判定し、今後の利用方法の目安とした。

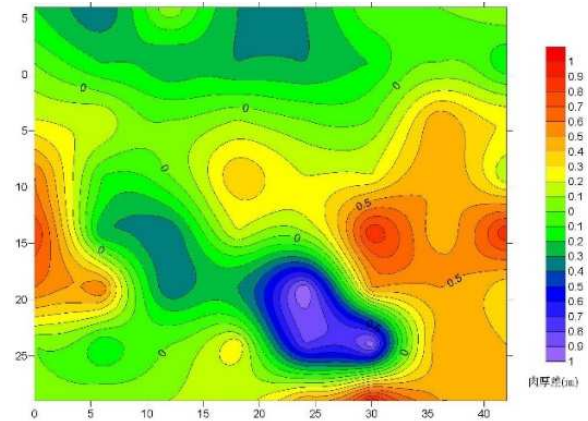
図-5 街路灯支柱の地際肉厚測定結果展開図

図-5は、インテグリティ試験により早期措置が必要と判断された街路灯支柱の肉厚調査結果である。地際周辺の肉厚測定をそれぞれ30度ごとに全周測定し、肉厚等高

線を作成した。地際より-0.15mにおいて、腐食が進み肉厚の減少、錆による肉厚の増加が発生していたことが検証された。

（肉厚4.7mmに対して、暖色系が増加、寒色系が減少、縦軸0cmが地表、下側が地中、単位は cm）

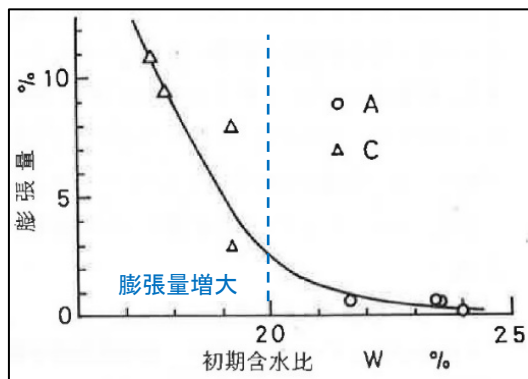
図-2 初期含水比と膨張量の関係<sup>3)</sup>

1回目は、表土が乾燥収縮状態にあり、2回目は湿潤膨張状態であったと考えられる。

新城の研究<sup>3)</sup>によれば、泥岩は含水比20%以下になると、膨張量が著しく増大する傾向にある(図-2)。このことは、乾燥状態から湿潤状態への膨張量が大きくなると考えられる。

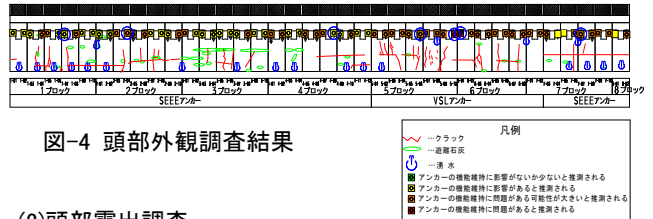
図-4 頭部外観調査結果

高所作業車を用いてアンカー頭部の近接点検を全箇所で行った。結果は、支圧板-壁体間から湧水のにじみ出し・防錆油の漏出・支圧板の発錆が多く見られ、72箇所中41箇所が要詳細調査と判定した（図-4）。

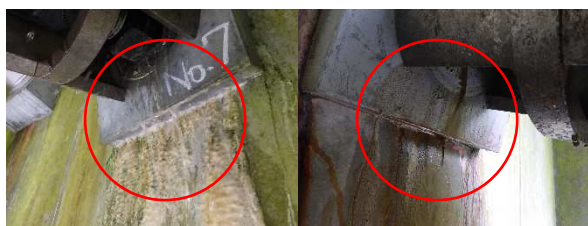
写真-1 リフトオフ時の地下水排出状況

また上向きに施工されたアンカーはリフトオフ時にできた隙間から地下水が排出され、アンカー孔が導水路となりアンカー頭部背面に地下水が湧出している事が判明した（写真-1）。

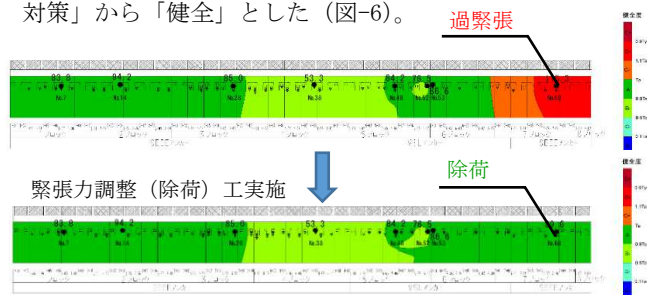
図-6 調整工による健全度再評価

試験結果は、残存緊張力は8箇所中7箇所許容アンカー力比：53%～94%とやや低下は見られたものの比較的健全な範囲で推移していたが、1箇所のみ115.3%と過緊張である事が判明し、対策が必要と判定<sup>2)</sup>した（図-5）。

テンドンや受圧構造物に応力が集中した過緊張状態を緩和し、かつ荷重調整作業が行える許容アンカー力の90%まで除荷を実施した。それにより健全度評価も「要対策」から「健全」とした(図-6)。

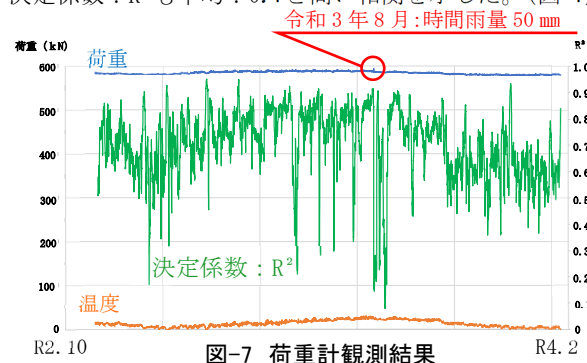
図-7 荷重計観測結果

令和2年10月～令和4年2月までの17か月間、荷重計の観測を実施した。令和3年8月に時間雨量50mmを観測した際には反応して1時間で約10kN上昇したものの、2時間後には減少し、調整した荷重に落ち着いた。

荷重は出水期から非出水期を通して安定的に推移しており観測期間中に荷重の上昇は確認されなかった。観測最終の令和4年2月時点の荷重は荷重計定着時と比較して98.6%であった。アンカー荷重と温度との相関を示した決定係数： $R^2$ も平均：0.7と高い相関を示した。(図-7)
