# 「補強土壁崩壊事例の紹介と崩壊プロセス」

(株)藤井基礎設計事務所 ○青山 祐太, 藤井 勇

本発表は、2021年に島根県某所において発生した補強土壁の崩壊事例を紹介するとともに、その崩壊プロセスから崩壊のメカニズムに着目したものである。

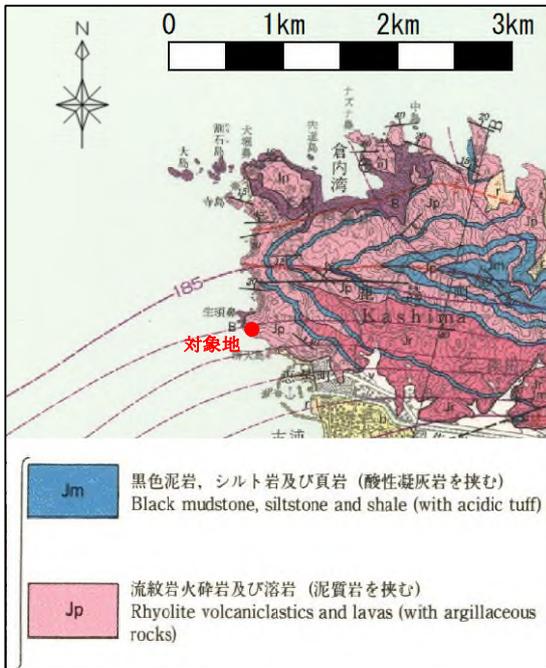
図-1 地質図<sup>1)</sup>

周辺の地質は、流紋岩に挟在する頁岩部である。また、斜面に対して受盤となっている谷部であるため、頁岩が不透水層となり背後の地下水を集めている可能性が高い。（図-1）

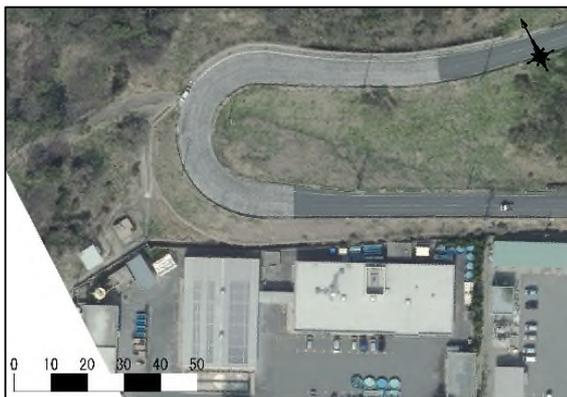
図-2 崩壊前写真<sup>2)</sup>

図-2に崩壊前、図-3に崩壊後の航空写真を示す。

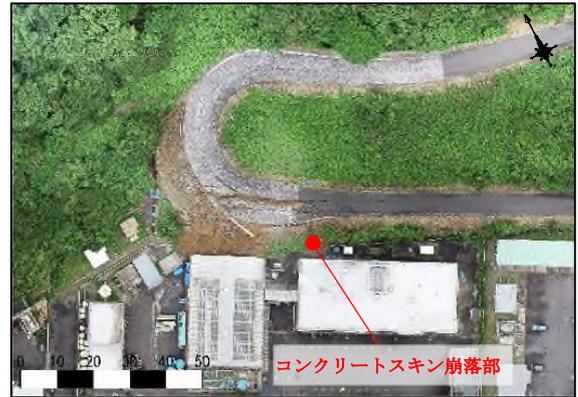
図-3 崩壊後写真

- ① 集水地形で地下水位が高かった。
- ② 頁岩を含む発生土を盛土材に流用した。
- ③ 背後道路路面の片勾配よりも縦断勾配が大きく、降雨時に雨水が補強土壁側に流入していた可能性が高い。

- ① 補強土壁崩壊一ヶ月前の豪雨時に発生した隣接法面の表層崩壊により、縦排水工（コルゲート管）が埋まり、さらなる地下水位の上昇を招いた。

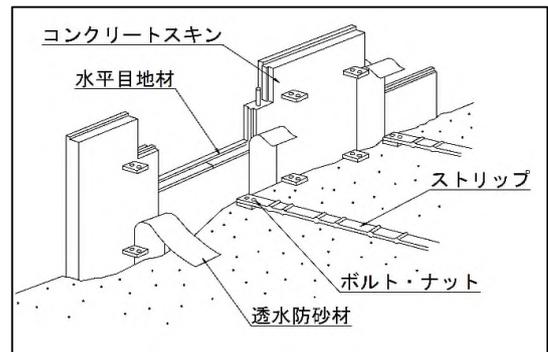
図-4 帯鋼補強土壁工法の構造

本事例の補強土壁は、補強材としてストリップと呼ばれるリブ付きの帯鋼が敷設されており、ストリップと盛土材との摩擦力によって安定性を高める工法であった（図-4）。そのため、盛土材のスレーキングがストリップとの摩擦力の低下を招き、更に水位が上昇したことで最終的に崩壊に至ったと考えられる。

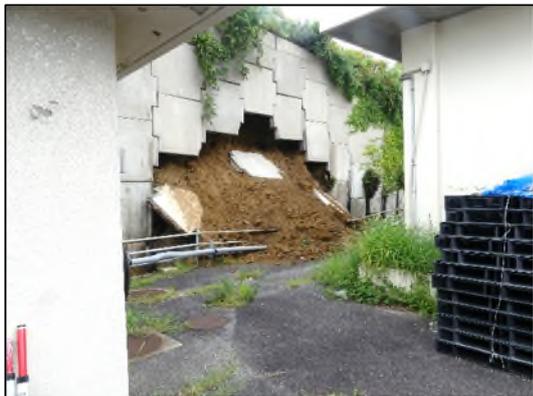
- ① バキバキという音を立て補強土壁下部のコンクリートスキンが一部崩落（図-5）
- ② そこから段々と盛土材が流出するとともに背後道路路面に亀裂が発達（図-6）
- ③ ①から4時間後に、完全に崩壊した（図-7）

図-5 コンクリートスキンの崩落(位置は図-3参照)

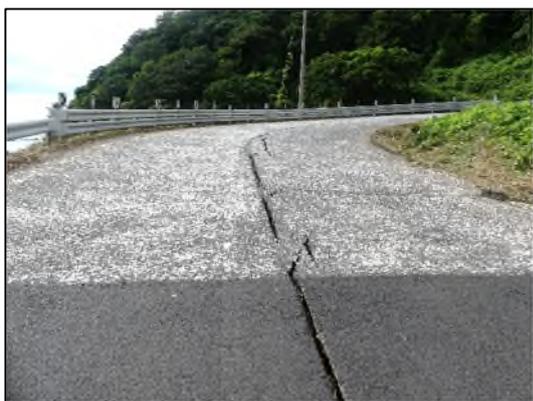
図-6 背後道路路面に亀裂が発達

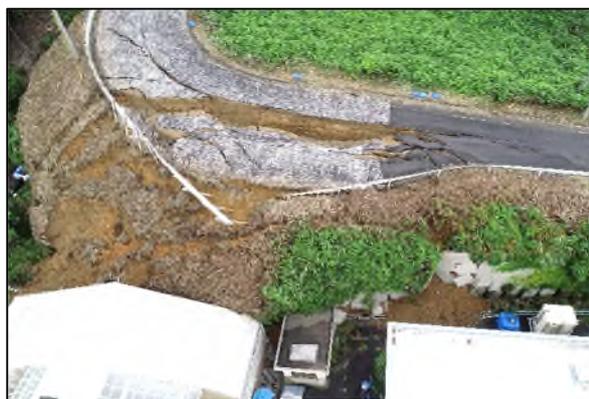
図-7 完全に崩壊

背面盛土との摩擦力を利用するタイプの補強土壁工法では、利用する盛土材の性質や地下水の状況に留意すべきであり、また、施工後も変状の進行や排水機能の状況等を継続的な点検によって把握する必要があると考える。

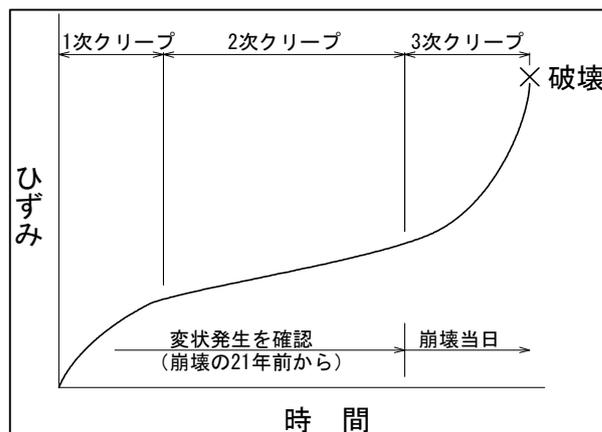
図-8 クリープ破壊曲線

コンクリートスキンの一部崩落から完全に崩壊するまで、4時間という時間的猶予があることから、補強土壁は土構造物であるためクリープ破壊曲線（図-8）を描きながら崩壊したと思われる。

上記一連の崩壊プロセスをクリープ破壊曲線上の3次クリープと捉えた場合、孕み出しやコンクリートスキンの亀裂等の変状が発生した時期を1次クリープ、それら変状が進行していた期間を2次クリープと捉えることができると考える。
