石炭を含む堆積岩を用いた盛土の変状事例

株式会社宇部建設コンサルタント 松原 友輝

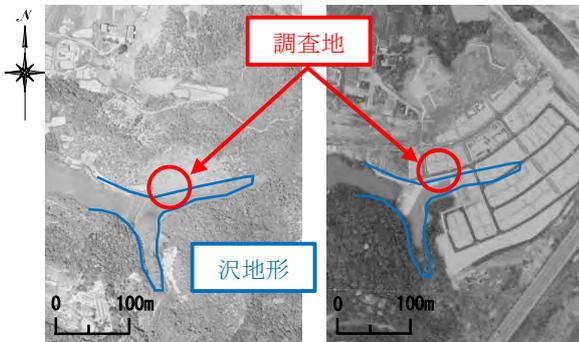
写真-1 過去の航空写真(左:1962年 右:1984年)¹⁾

当該地は標高約20m程度の丘陵地に造成された住宅地である。過去の航空写真を写真-1に示す。過去の航空写真より、当該地は1962年の時点では造成は行われておらず、調査地周辺では沢地形が発達していたことがわかる(写真-1左)。一方で、1984年の時点では造成が進んでおり、丘陵地全体が宅地になり、沢地形の一部はため池として利用されていることがわかる(写真-1右)。

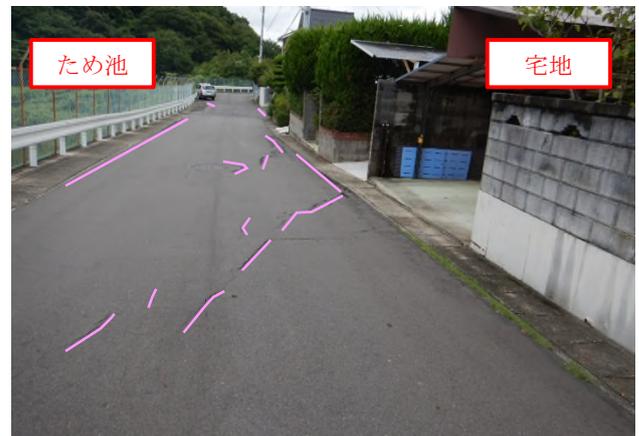
写真-2 調査地の変状状況

当該地では、2010年ごろには舗装や側溝の亀裂および沈下が確認されている。亀裂にはひび割れシール材で補修を施すなどの対策を講じてきたが、2020年に沈下が顕

著になったことを受けて、翌年の2021年にオーバーレイ工法により補修を行った。しかし、補修からわずか1週間程度で舗装面に新たな亀裂が生じた。

補修後の亀裂の状況を写真-2に示す。亀裂は道路、側溝および住宅の塀などにおいて、道路縦断方向に広がって発生していた(写真-2)。舗装では最大で5cm程度の沈下が確認された。また、宅地内では駐車場に設置されたマンホール周辺のコンクリートにおいて、沈下とともにため池側への水平方向の移動も確認された。加えて、ため池側面の法面に施工されている法枠に若干の押し出しが確認された。

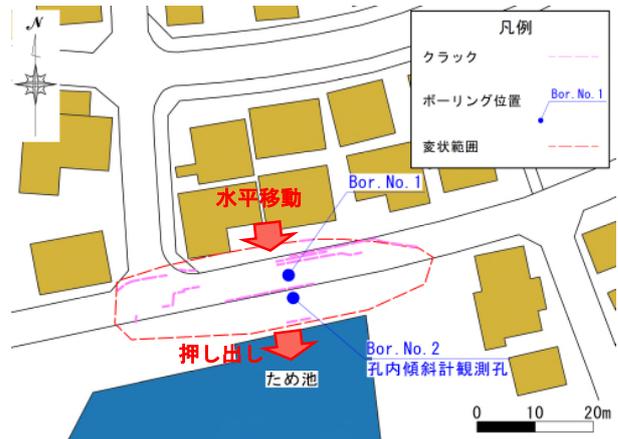
図-1 調査ボーリング位置図¹⁾

調査ボーリングは最も変状が大きい測線において、道路上と道台擁壁基礎付近の2箇所で行った。調査ボーリング位置を図-1に示す。

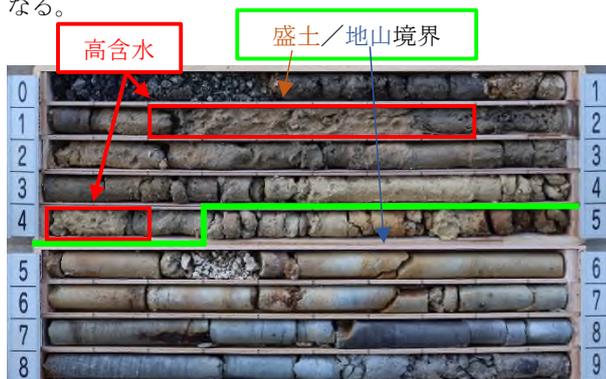
写真-3 ボーリングコア写真 (Bor. No. 1)

ボーリング調査の結果、Bor. No. 1の盛土内部において、路面直下 (GL-1.2~1.8m) と基盤岩との境界付近 (GL-4.0~4.2m) で、高含水で著しく軟弱な部分が確認された。特に路面直下の軟弱部はコア形状をなさないほど異常な高含水で、標準貫入試験時にはハンマーが自沈し、N値は0であった (写真-3)。Bor. No. 2でも同様に、基盤岩との境界付近 (GL-1.5~2.0m) で、高含水の軟弱部が確認された (写真-4)。

また、砂岩泥岩互層は炭質の薄層を全体的に薄く挟在していた。石炭は細孔構造を呈しており、水を吸収しやすい性質があるため、スレーキングを起こしやすいとされている。スレーキングとは、岩石が乾燥と湿潤による水分変化を受けると収縮膨張現象が発生し、鉱物粒子間の結合力が失われて次第に崩壊する現象である。当該地の盛土は発生土を利用している可能性があり、盛土内で高含水となっている箇所では、スレーキングにより非常に脆弱化し、コア形状をなしていないと考えられる。

以上のことから、当該地における近年の路面の変状は、円弧すべりの変状ではなく、盛土材にスレーキング性の強い炭質分を含む材料を使用したことによる、盛土の脆弱化が原因であったと考えられる。

当該地では水路が変状に伴って破損しており、路面直下に存在する高含水の軟弱部は、水路から流入した水の影響によるものと想定した。そこで応急対策として、水路内の水を変状箇所に入らないようにするために、上流側に集水柵を設置し、そこからため池へコルゲート管で排水させる対策を実施した。また、円弧すべりの変状に対しては、孔内傾斜計による観測を行い、変位が確認された場合は追加で対策を行うことを提案した。

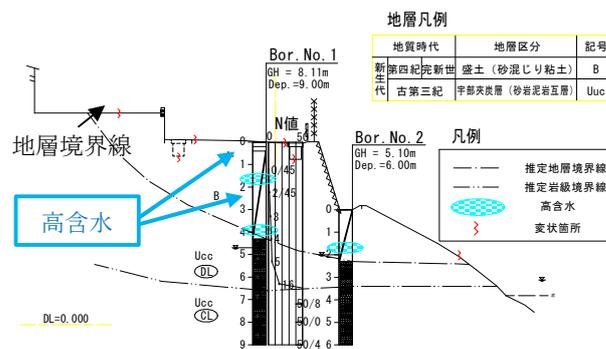
図-2 地質想定断面図

Bor. No. 1のコア状況より、盛土材の不良による沈下の可能性も考えられたため、円弧すべり性の崩壊と盛土材の沈下の両方の面から対策の検討を行った。図-2に地質想定断面図を示す。切土盛土境界は、ボーリング調査結果および既往施工図面を参考にした。
