ダム基礎岩盤部における水理特性検討事例

基礎地盤コンサルタンツ株式会社 田渕 航太

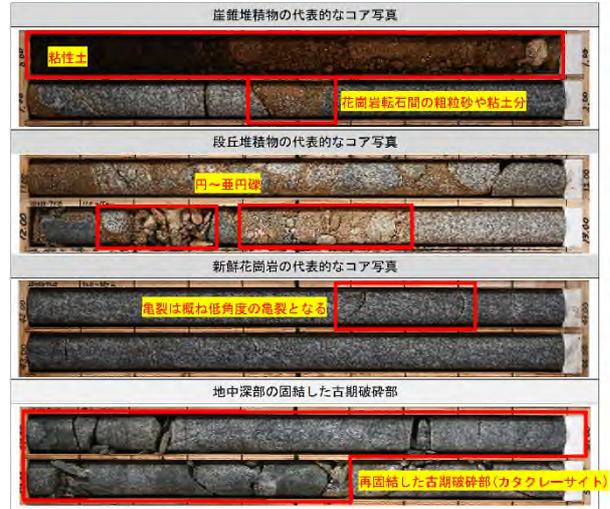
図-1 出現地質の代表的なコア写真

ボーリング調査の結果、地質は表層に表土及び崖錐堆積物、段丘堆積物が認められ、以深は花崗岩が分布する。花崗岩に着岩後は CM 級以上の概ね新鮮な岩盤が連続して分布する(図-1)。

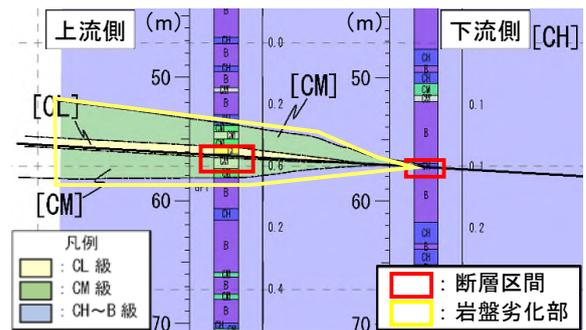
図-2 本調査地断面図(断層間)

既往の調査結果により岩盤劣化の要因とされていた「カタクレーサイト(断層層)」が本調査地点でも GL-55.0m 付近と地下深部にて確認された(表-2)。

上流側では、カタクレーサイトの上下位の花崗岩は断層の影響で最大 2m の範囲で岩盤が劣化していた。一方、下流側ではカタクレーサイト周辺の岩盤劣化部はほとんど認められなかった(図-2, 写真-1, 2)。

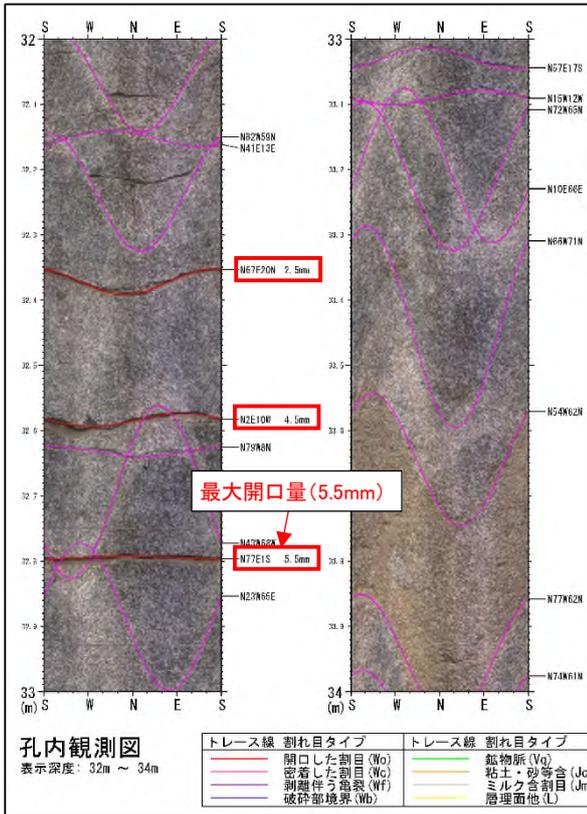
図-3 孔壁画像観察解析結果(GL-32.0~34.0m間)

孔壁画像観察の結果、部分的に開口亀裂が確認され、その最大開口量は5.5mm程度である。透水試験実施区間である5m区間の区間累積開口量は、GL-25.0~30.0m間及びGL-30.0~35.0m間が最大となり19.5mmであった(図-3)。

一方、岩盤性状は新鮮で良好であるものの累積開口量19.5mmが確認されたGL-25.0~30.0m間、GL-30.0~35.0m間では、ルジオン値がLu'=24.58~34.79と透水性が高

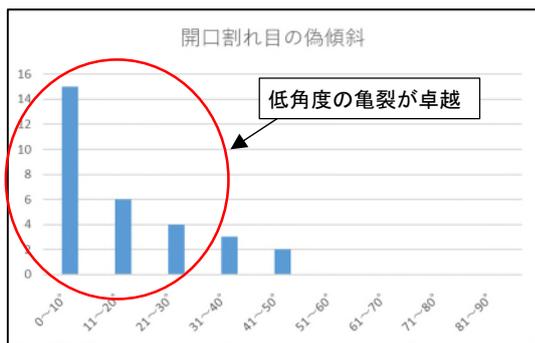
図-4 開口亀裂の偽傾斜ヒストグラム

また、ダム軸上の開口亀裂の偽傾斜を集計すると、開口亀裂のほとんどが30°と低角度であり、河川方向(谷側)に傾斜しているものが多く確認された(図-4)。

当該地域では、カタクレサイトの分布が低角度で認められ、下流側では岩盤の劣化はほとんど認められず透水性も低いため、カタクレサイトやその周辺の岩盤劣化部では、ダム基礎岩盤の透水性に影響を与えていないと考えられる。一方、岩盤に発達した低角度の開口亀裂は透水性が高く、ダム基礎岩盤の透水性に大きく影響していることが判明した。したがって、亀裂の性状と透水性に着目して整理していくことで適切なダム基礎岩盤の検討やダム設計にあたっての効果的な基礎資料となると思われる。また、調査孔については、現在水位観測孔を設置しているため、ダムの施工前~湛水後の地下水位の変動状況や地下水の流動性及び水質等についても後続業務で確認していくことが望まれる。

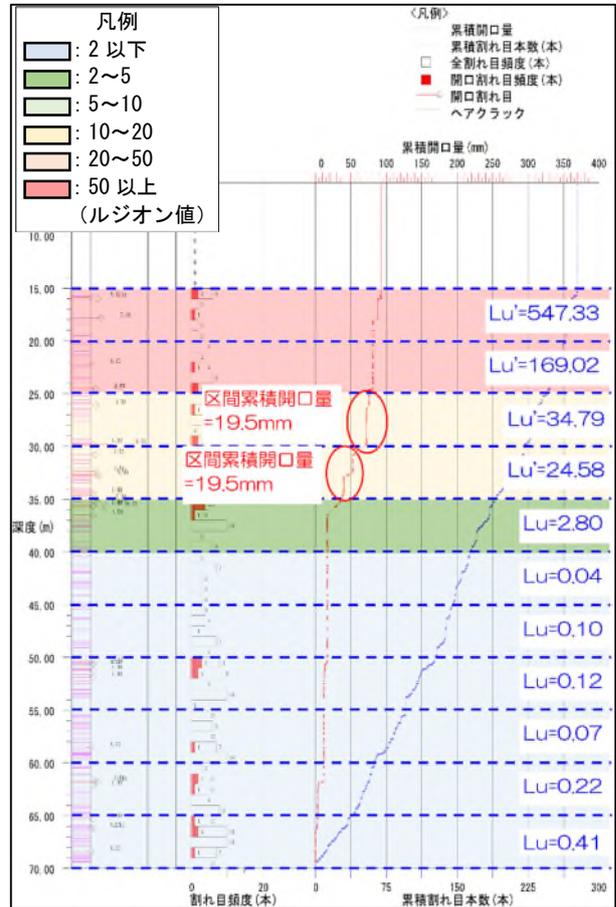
図-5 開口亀裂の割れ目ヒストグラム

GL-55.0m付近に確認されていたカタクレサイトの分布範囲の透水試験結果はLu=0.1程度であり、岩盤性状は劣化しているものの透水性は非常に低い結果であった。

い結果となった。以深の開口亀裂が少なく新鮮な岩盤(CH~B級主体)の区間についてはLu=0.04~2.8と透水性は低い。また、GL-15.0~20.0m間、GL-20.0~25.0m間についてはLu'=169.02~547.33と非常に透水性が高い結果となったが、これらは風化の影響であると考えられる(図-5)。
