# ため池における地質調査業務の事例

株式会社新東京ジオ・システム ○中村 翔, 中臺 直之, 奥山 正人

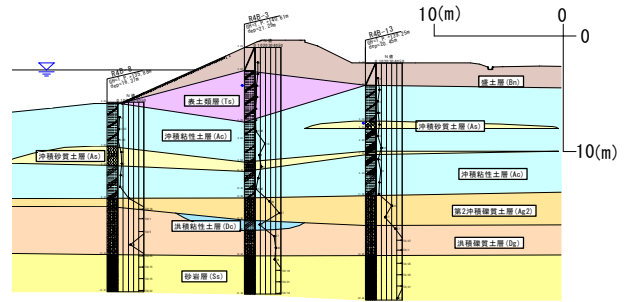
図-6 横断面図(No.20)

図-6より、堤体からため池方向に向けて土層に大きな傾斜はみられないが、沖積粘性土層(Ac)において、沖積砂質土層(As)を確認した。

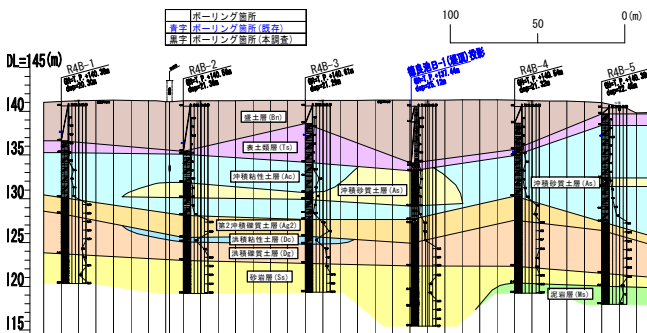
図-4 縦断面図(R4B-1~R4B-5)

徳良池の基礎地盤構造は岩盤層、洪積層、沖積層、盛土層の4層に大区分される(図-5参照)。最下層は砂岩層(Ss)及び泥岩層(Ms)主体の堆積岩を確認し、その上位に洪積層(Dg)が一様に堆積する。沖積層は第2沖積礫質土層(Ag2)がやや厚く堆積し、その上位層には沖積粘性土層(Ac)が厚く広がる。この沖積粘性土中に沖積砂質土層(As)が挟在し、N値が低く液状化の発生が懸念される地層である(図-4縦断面図参照)。Ac層の上位層には有機物を多量に混入した表土類層(Ts:旧表土)が堆積する。最上位層はN値2回程度の非常に柔らかい粘性土からなる築堤時の盛土層(Bn)が覆っていることを確認した。

過去に行った既存調査からすると沖積砂質土層(As)において液状化の可能性があることが確認されている。既存調査時での沖積砂質土層(As)はB-1孔よりGL-7.40mから層厚4.00m程度確認されていた(図-4参照)。このAs層の分布範囲を特定するためボーリング調査を行った結果、部分的に挟在する程度で層厚は1.00~1.50m程度にとどまった。これらより、縦断方向の分布範囲は想定より薄く、既存箇所付近だけが厚く堆積していることが判明し、液状化対策工の範囲を大きく縮小できる結果となった。
