## 老朽化した集水井の内部調査・改築工検討事例

基礎地盤コンサルタンツ株式会社 ○古田 行平, 植田 健太, 望月 敦人, 近藤 光広

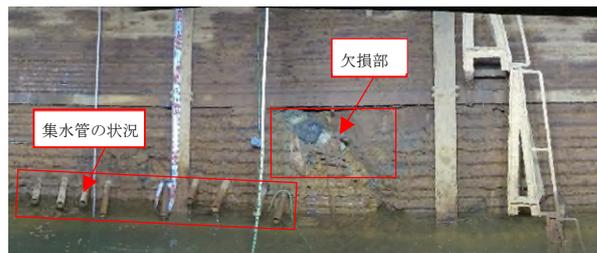
カメラ撮影画像による集水井点検の結果、ライナープレート製の欠損・集水管の集水・付着物の有無等状況(写真-2)を確認することができた。また、集水井 2 では、深部の写真に歪みが生じており、地表部と中心位置にズレが生じていること(写真-3)が確認できた。

写真-2 集水井 1 のライナープレート損傷・集水管状況

ライナープレートの欠損や発錆状況は、写真より判断できるものの、集水井の鉛直性や歪み量は、写真からの判断が困難である。

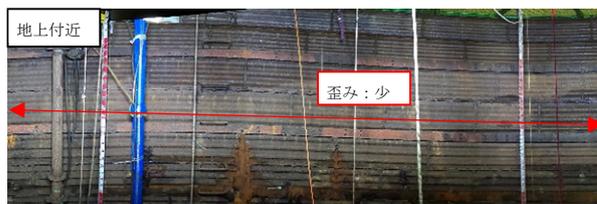
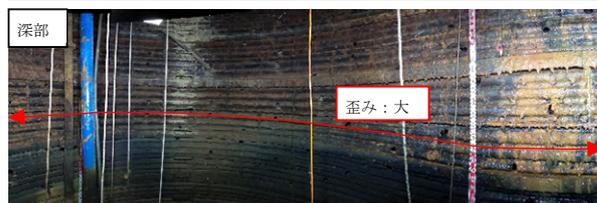
写真-3 集水井 2 のライナープレート傾倒状況

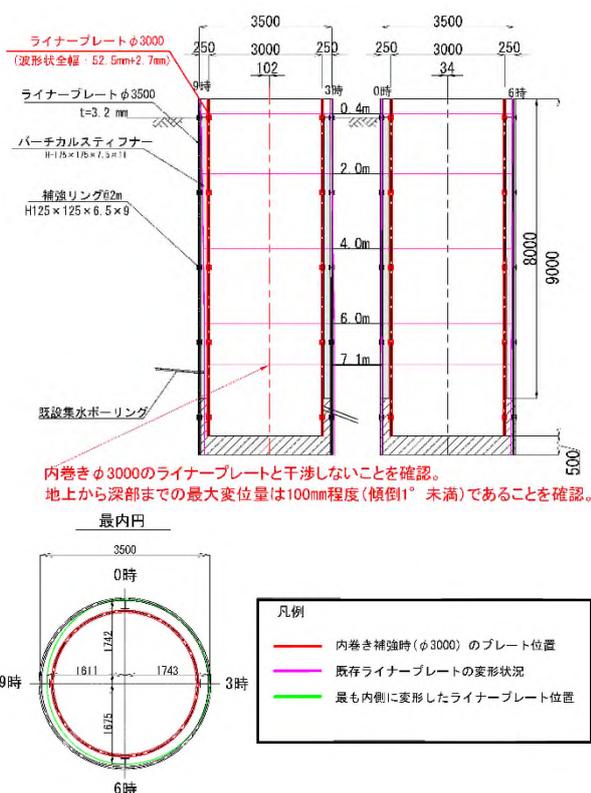
調査の結果、目視で鉛直に見られた集水井でも多少の傾倒が確認された。また、別の箇所の集水井では補強材（パーティカルスティフナー）が設置されておらず、集水井自体も大きく傾倒している箇所も確認された。

図-1 集水井1における鉛直性の確認結果

内部点検の結果、図-1 や図-2 のように集水井の鉛直性や変形状態を示すことで、施工不可能な口径・工法を除外し、現地に適した改築工法を提案することが可能となった。

なお、変状した集水井の改築にあたっては本体の傾倒や歪みが生じた時期が不明のため、施工前に再度地すべり性の変動が生じていないか調査が必要と判断される。

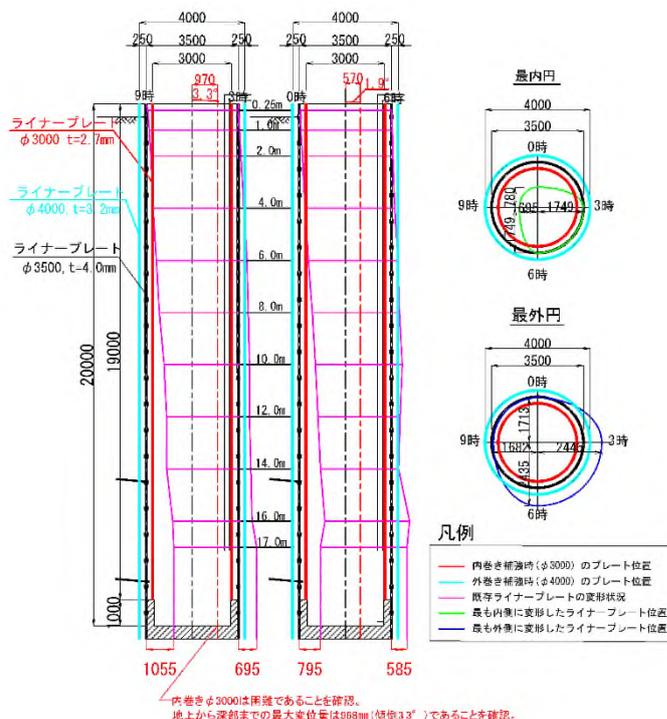
図-2 集水井2における鉛直性の確認結果
