熱赤外線画像解析を用いたモルタル吹付のり面の健全度評価

日本地研株式会社 ○木村 健志, 山下 武志, 岡崎 成昭

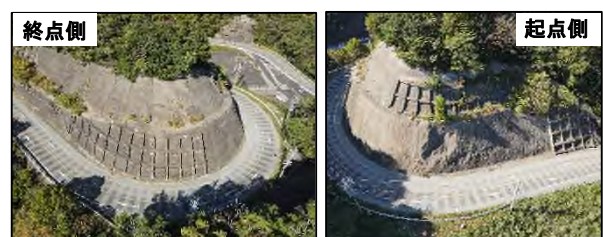
写真-1 調査のり面全景

調査事例は結晶片岩地域にある道路のり面が対象で、180° 回転のカーブ区間に位置する（写真-1）。対象のり面では日照範囲が刻々と変化するため、細かな時間間隔での撮影が求められた。また、対面に高所が無く、交通規制も制限されていたため、地上撮影は困難と判断し、機動力があり画角制限の少ない UAV 撮影を計画した。

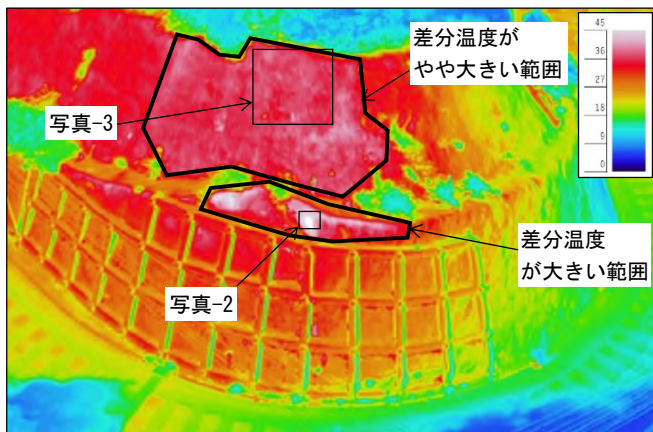
図-3 熱赤外線画像(温度差分画像)

取得画像のうち、顕著な空洞部が存在したカーブ付近を代表として示す（図-3）。UAV 撮影でも陸上撮影と遜色ない精度の画像が取得できた。

当該範囲は1段目の法枠工の上部に「差分温度が大きい」範囲が、2段目に「温度差分がやや大きい」範囲が存在する。前者は、50mm のズレを伴うクラックが分布し（写真-2）、吹付背面に深さ40mm の空洞を確認した（図-4）。後者は小規模クラックが点在する程度だが（写真-3）、地山の土砂化と深さ10mm の空洞を確認した（図-5）。

このように、温度差分が大きい範囲は、空洞部や土砂部と一定の相関性を確認できた。また、表層のクラックが少なく、一見して健全な範囲に潜在する空洞や土砂部を抽出できたのは熱赤外線調査の特性と言える。

対象のり面では、一部で地山の土砂化が見られるが、のり面安定性は概ね健全と判断できる。一方で、吹付の健全性と密着性の性能低下が認められたことから、熱赤外線画像を基に範囲を選定し、「増厚吹付工」、「空洞充填工」、「ひび割れ補修工」を提案した。
