地盤改良施工後の動態観測及び既設護岸の安定性評価事例

川崎地質株式会社 ○馬場 ちあき, 岩田 孝信

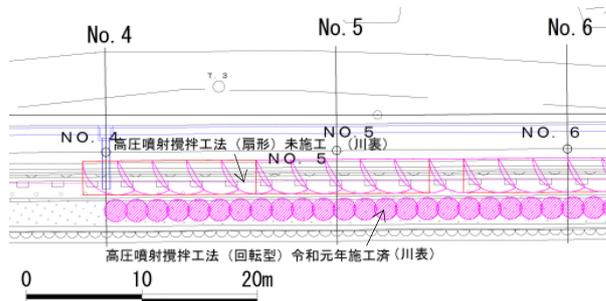
図-1 地盤改良工平面図（平成 27 年設計）

また、平成 28 年から令和元年の 4 年間で川表側の地盤改良工（高圧噴射攪拌工法 FTJ 工法(回転型)）が施工された（図-1、図-2 のハッチング部）。

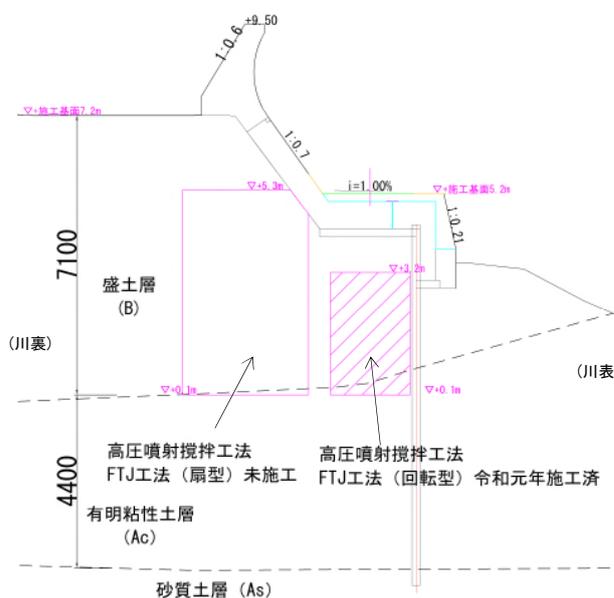
図-2 地盤改良工横断面図（平成 27 年設計）

このため、変状要因は有明粘性土層の沈下ではなく、波返し工荷重による盛土（ボタ層）の沈下と推察されていた。この結果を基に、盛土層の沈下対策工として、川表側と川裏側の 2 箇所にて地盤改良工が設計された。

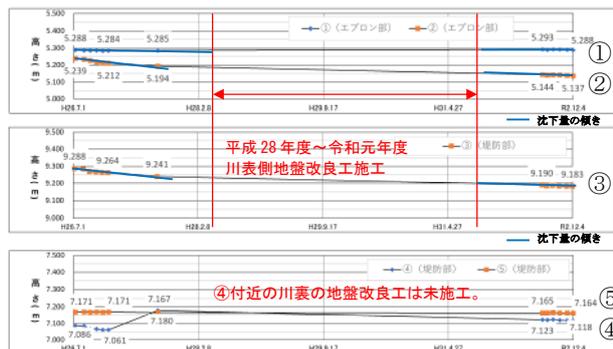
図-4 観測結果値経年グラフ(代表測点 No. 7+10)

観測の結果、表-2に示すように、地盤改良施工前(平成26年8月~平成26年12月)は、観測期間5ヶ月で最大23mm(位置②③④)の沈下が確認されたが、地盤改良施工後(令和2年7月~令和2年12月)は、観測期間6ヶ月で約7mm(位置②③)の沈下であった。特に、地盤改良施工位置に近い位置②③は、約1/3の沈下量に減少した。

図-4に観測結果値の経年グラフを示す。地盤改良施工前は傾きが大きい、地盤改良施工後は大きな傾きを確認されなかった。このことから、沈下は完全に収束していないが、沈下量を減少させる効果が得られていると判断した。

前項の動態観測結果や、過年度の圧密沈下解析結果を基にした発注者との協議の結果、下記の理由から「高圧噴射攪拌工法FTJ工法(扇形)」の施工実施の必要性は低いと判断した。

- ・動態観測結果は、川表側の地盤改良工(回転型)の効果で、地盤改良施工前の1/3程度の沈下量であり、かつ収束傾向にあった。
- ・沈下は収束傾向にあることから、現在の形状であれば、今後大きな沈下は発生しないと判断した。

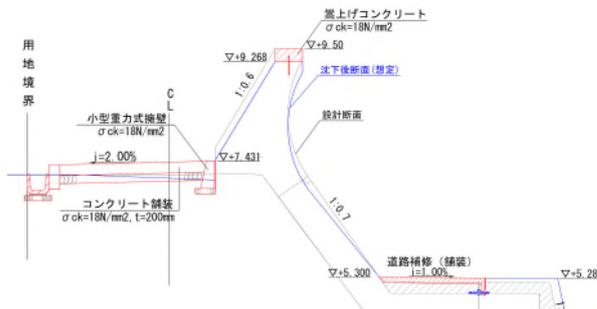
図-5 応急対策工図

川裏側の地盤改良を行わないことで、予算を道路補修に回すことができ、図-5に示す道路補修や波返し工天端の嵩上げが計画されていた。このため、道路補修による上載荷重に対する圧密沈下解析を行ったところ、最終沈下量(全層合計)は1cm程度の結果であることから、図-5の赤色で示す対策工を実施しても問題ないと判断した。

ただし、コンクリート舗装厚や嵩上げコンクリート厚を、計画舗装厚よりも厚く施工する場合は、想定よりも大きな沈下が発生する可能性があることから、再度沈下計算の実施を検討されたいと注釈を入れた。
