ボアホールカメラ観察における抑留事故の傾向とその予防

株式会社レアックス ○狩野 正也, 喜多 淳滋

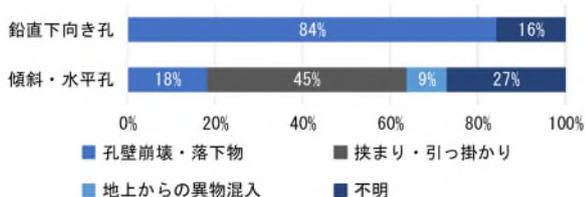
図-1 掘削角度別の事故要因

次に、抑留の直接的な要因は、鉛直下向き孔で孔壁崩壊・落下物が8割以上、傾斜・水平孔で挟まり・引っ掛かりが4割以上となり、ボーリング孔の掘削角度によって異なる傾向にあった。また、傾斜・水平孔では要因不明な事故が2割以上見られた（図-1）。

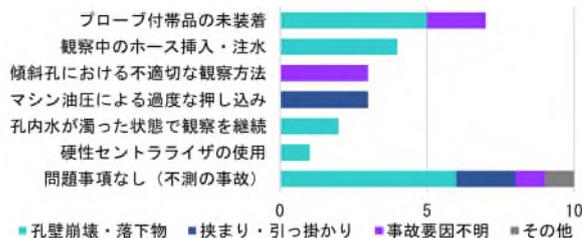
図-2 事故要因別に抽出した作業上の問題

これらを集計した結果、全30件中20件の事故に問題があることがわかった（図-2）。

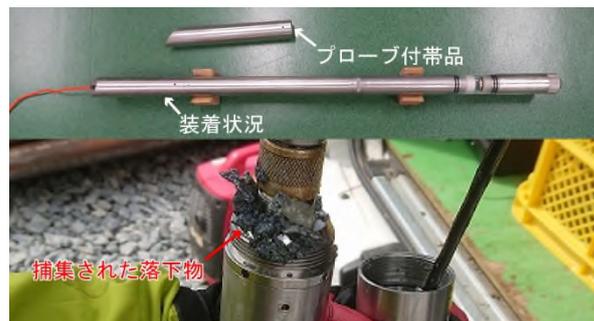
図-3 プローブ付帯品の装着状況と効果

事例中、最も多かった問題事項は、鉛直下向き孔におけるプローブ付帯品の未装着である。付帯品はコネクタ部分の保護と上方からの落下物の捕集を目的としており、多少の礫や岩片であれば捕集することができる（図-3）。鉛直下向き孔の観察では、予期しない落下物に遭遇する可能性があるため、装着は必須である。

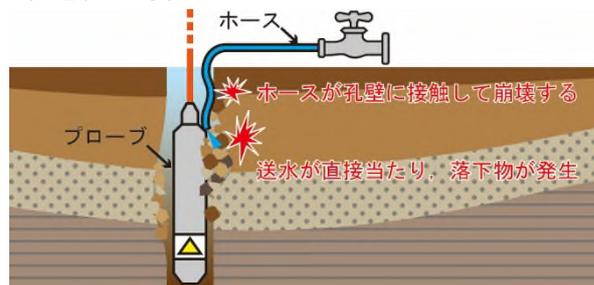
図-4 ホース注水・観察による抑留リスク

次に、プローブを孔内の水中に吊り下げた状態で洗浄用ホースの挿入と注水を行う観察方法が挙げられる。この方法は、洗浄状況をモニタリングすることで効率的な作業となる一方で、孔壁に当たる送水圧やホース自体の接触によって孔壁崩壊・落下物の抑留リスクが極めて高くなる（図-4）。また、抑留状態となった場合には、無傷の回収は見込めないことから、観察と洗浄は必ず別工程で実施する必要がある。

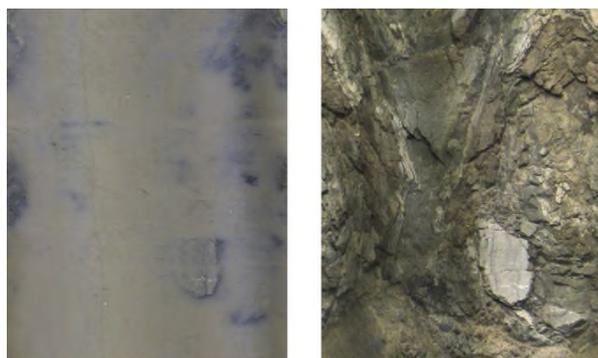
図-7 孔内水の状態による孔壁展開画像の見え方の例

孔内水の濁りによって視認性が著しく低下した状態では、孔壁状態を確認できず、落下物等のリスクを予測することができない(図-7)。孔内水に濁りがある場合は、無理をせず、洗浄後に再観察すべきである。

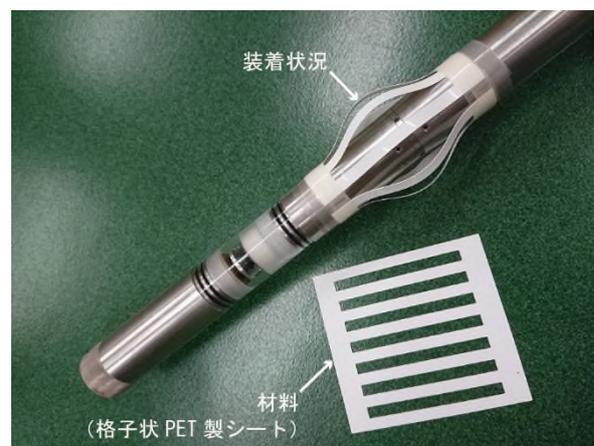
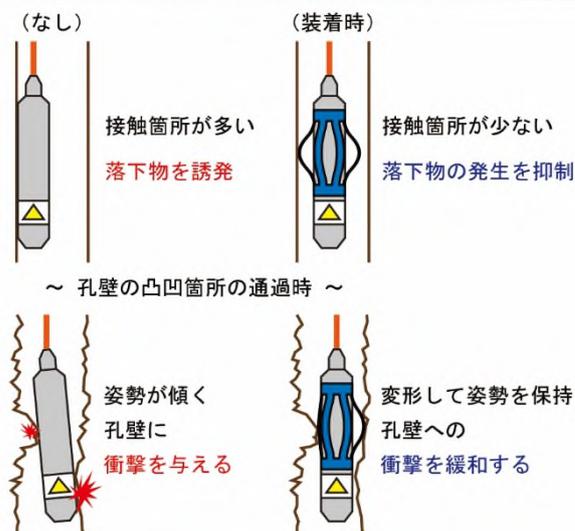
図-8 ソフト型セントラライザの形状・機能

鉛直下向き孔では、孔内に挿入されたプローブは必ず孔壁に接触しながら移動するため、昇降作業自体が落下物を誘発する可能性がある。これに対して、セントラライザを装着したセンタリングの確保によって、孔壁とプローブの接触箇所を少なくし、落下物の抑制が期待できる。ただし、万一に発生する落下物に備え、孔壁とプローブの隙間を狭める硬性のセントラライザは不適切であり、柔軟に変形して孔壁とのクリアランスを保つことができるソフト型セントラライザの使用が推奨される。

図-8は格子状のPET製シートを丸めて取り付けられたものとなり、孔壁に接触した際の衝撃を和らげ、落下物による抑留リスクを低減する。
