## 河川合流部における堤防浸透流解析事例

基礎地盤コンサルタンツ株式会社 ○小野寺 春斗, 久賀 真一, 星野 笑美子

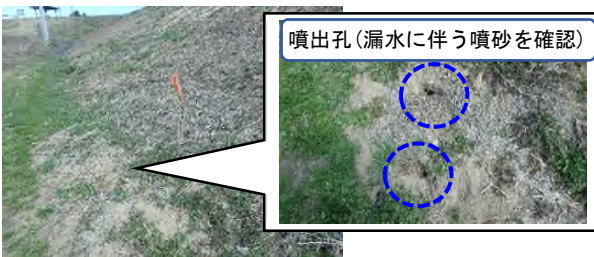
写真-1に漏水箇所①の漏水箇所の噴砂を、図-2に漏水メカニズムを示す。現地踏査の結果、堤防のり尻で噴砂跡を確認した。また、漏水箇所②で堤体のはらみだしも確認したことから、漏水は堤体の漏水と推定した。

写真-1 漏水箇所①のり尻の噴砂跡

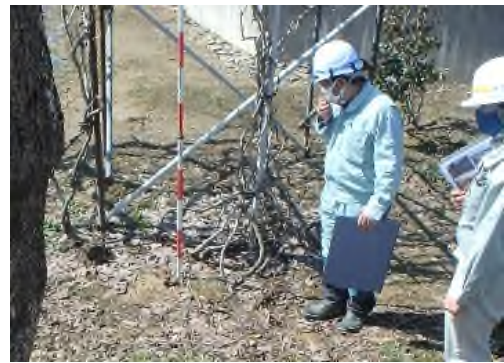
写真-2に漏水箇所③を、図-3に漏水メカニズムを示す。堤防のり尻から5m程離れた民地から若干の噴砂跡が見られたことから、漏水は基盤漏水と推定した。

写真-2 漏水箇所③噴砂跡

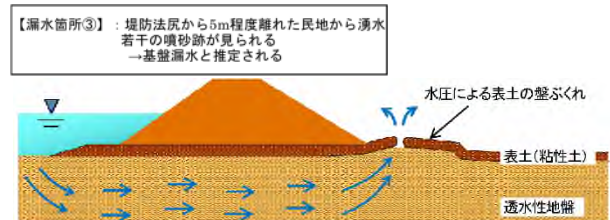
図-3 漏水箇所③推定漏水メカニズム

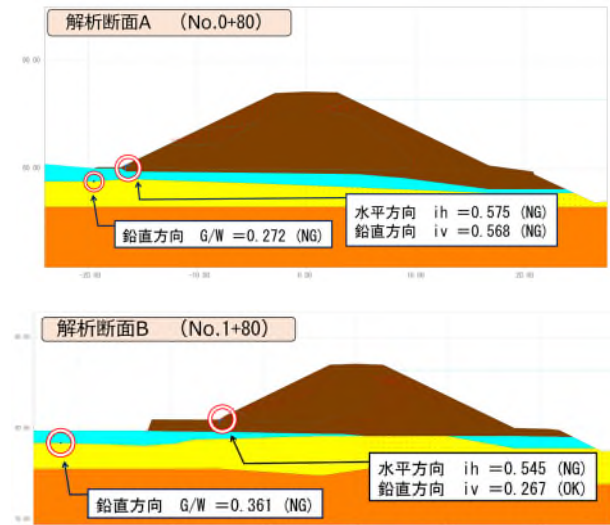
解析断面 A 及び解析断面 B で、堤体漏水と基盤漏水に対する照査基準を満足しない結果となった（表-3、図-6）。そのため対策工が必要と評価した。

検討断面	被覆土	照査基準	検討項目	解析結果	判定
解析断面 A (No. 0+80)	なし	$ih < 0.5 = OK$ $iv < 0.5 = OK$	堤体 水平方向 ih	0.575	NG
			漏水 鉛直方向 iv	0.568	NG
	あり	$G/W > 1.0 = OK$	基盤漏水 鉛直方向 G/W	0.272	NG
解析断面 B (No. 1+80)	なし	$ih < 0.5 = OK$ $iv < 0.5 = OK$	堤体 水平方向 ih	0.545	NG
			漏水 鉛直方向 iv	0.267	OK
	あり	$G/W > 1.0 = OK$	基盤漏水 鉛直方向 G/W	0.361	NG

図-6 パイピング破壊に対する安全性検討結果
