## 活動性のある岩盤斜面の挙動の経年変化について

応用地質株式会社 ○宿澤 未波, 小野寺 正勝

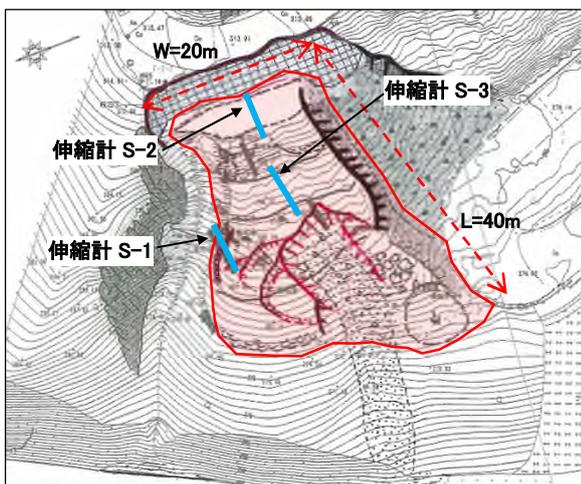
観測対象の斜面は、傾斜40～45°の急斜面で、斜面幅20m、斜面長40m程度の範囲で斜面変状が発生した(図-1)。当該斜面では、2020年6月に道路横で表層崩壊が発生し、その隣接斜面でも滑落崖の形成や末端部の押出し変形などの変状が発生したもので、斜面変形の進行状況や斜面下方への影響を判定するため、地表面伸縮計を設置し斜面監視を行ってきた。

2020年10月から地表面伸縮計による斜面監視を開始し、地すべり変状が生じているブロックに対して、側部(S-1)、頭部(S-2)、末端(S-3)の3箇所を観測している(図-1)。

図-1 観測箇所の斜面状況と監視体制

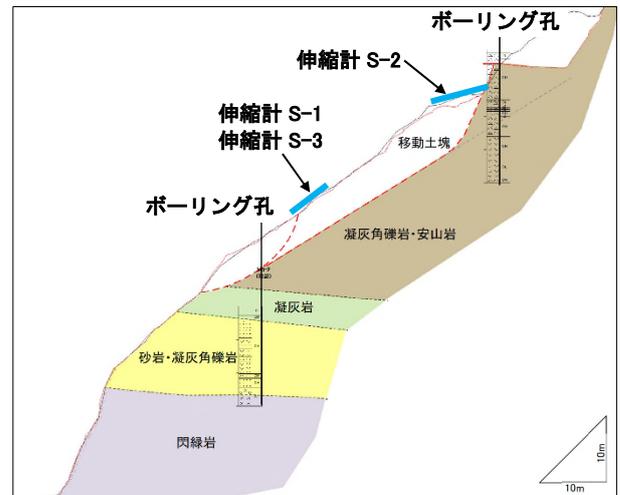
当該斜面の地質は、白亜紀の閃緑岩類とこれを不整合で覆う新第三紀の堆積岩類・火山岩類からなり、火山岩類の分布域で変状が発生している。当該斜面は急斜面であるために、火山岩類の表層部で緩みが生じていたことと、最下部の凝灰岩(風化変質)の強度が小さいことが素因で、雨による間隙水圧の上昇を誘因とした斜面変状が発生したと考えられる(図-2)。

そのため、明確な地すべり面は存在せず、斜面が重力的に変形していることが当該斜面の特徴である。

図-2 変状箇所地質断面図

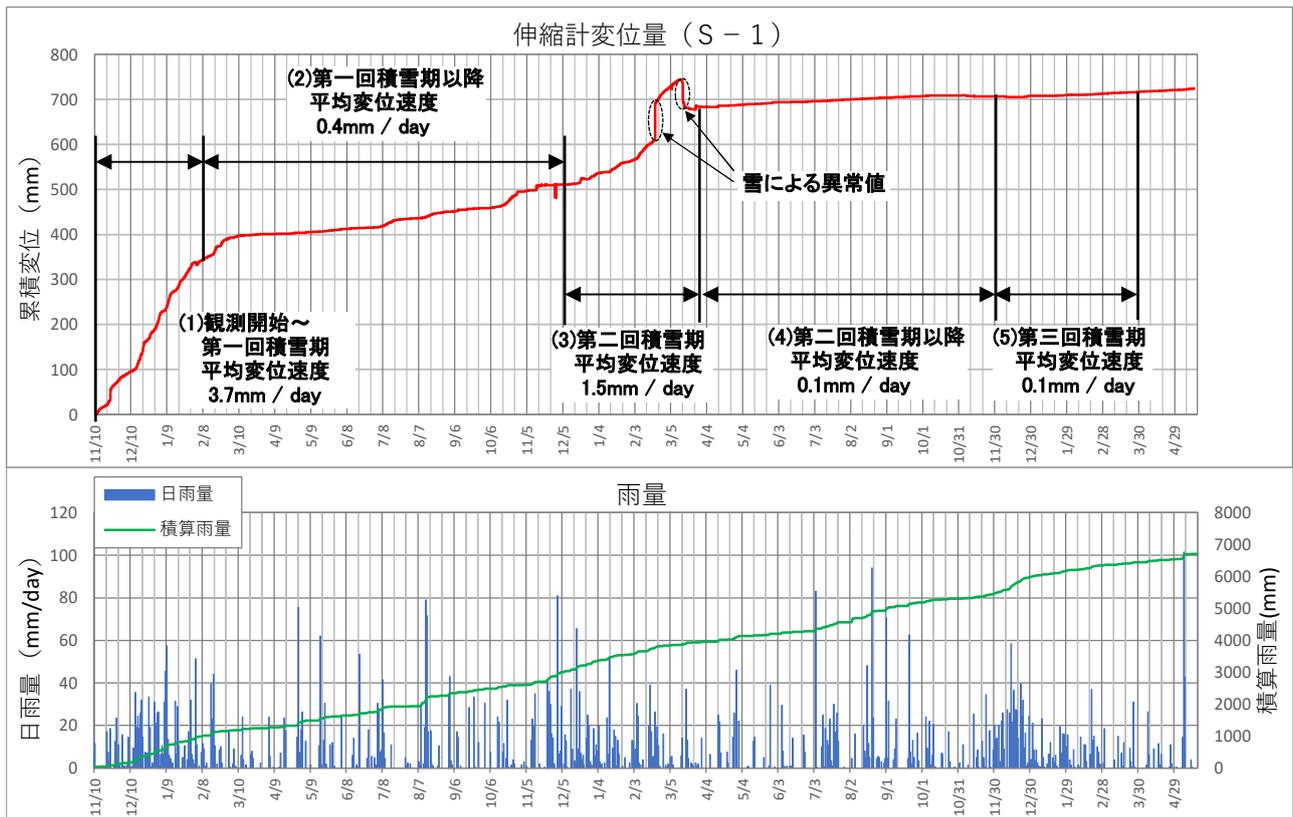
観測開始当初から継続的に観測している S-1 の観測結果を図-3 に示す。観測開始当初は雨や降雪による変位の増加が顕著で、末端部では小崩落が2回生じるなど変位が大きかったが、積雪期を経るごとに変位が次第に減少していった。以下にその状況を詳述する。

図-3 伸縮計観測結果(S-1の例)

観測当初から1m程度の変位が生じたことから、斜面変形により、安山岩からなる岩塊の分離が進み、移動土塊の空隙が増大した。そのため、地盤の排水能力が高まり、地下水が速やかに排出されるようになったことと、表流水の流入対策がされたことが要因になったと推測する。

変位が小さくなったとはいえ、現在でも0.5mm/day程度の変位が継続的に発生しており、今後も大雨による斜面崩落のリスクがある。対策工としては、地すべり土塊の全撤去(排土工)を計画しており、対策工実施まで、引き続き観測・監視を継続していく予定である。

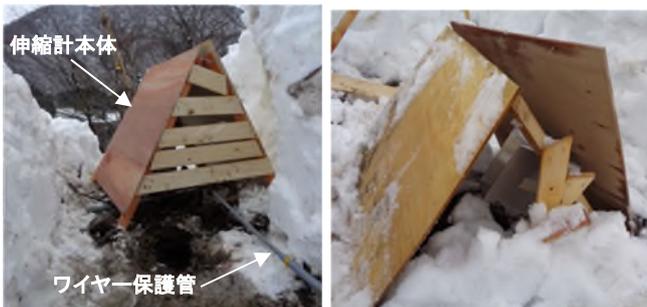
当地区では積雪の影響による異常値発生を懸念し、計測機器と移動点間のワイヤーを地面に這わせて設置することや、計測機器の雪囲いを実施していたが、雪荷重による計測機器の倒壊(図-4)や、保護パイプの変形等が生じた。これらの対策として、強固な雪囲いや保護パイプの囲いなど雪対策のバージョンアップを図っていった(図-5, 6)。斜面の変形が少なくなったことも一因であるが、これらの対策により直近の積雪期の観測では、雪による異常値を生じることがなかった。

図-4 当初の雪対策と雪荷重による破損(S-2)

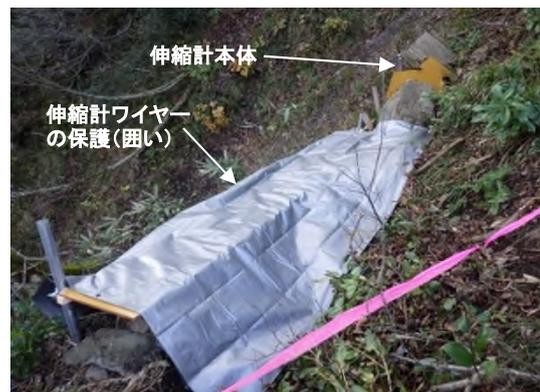
図-5 パイプの横ずれ防止のための囲い(S-1)

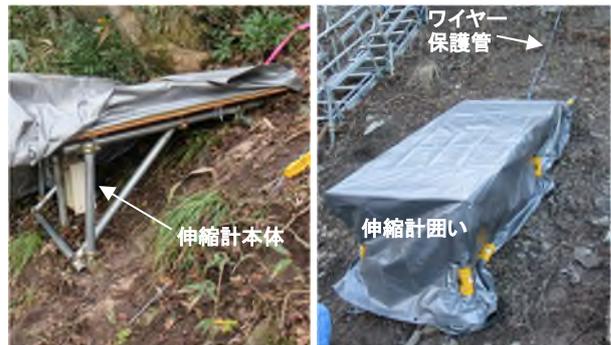
図-6 伸縮計本体の囲い(S-3, S-2)
