蛇紋岩分布地域におけるのり面崩壊箇所への地質調査と対策工検討事例

基礎地盤コンサルタンツ株式会社 ○幸坂賢虎 久野高明

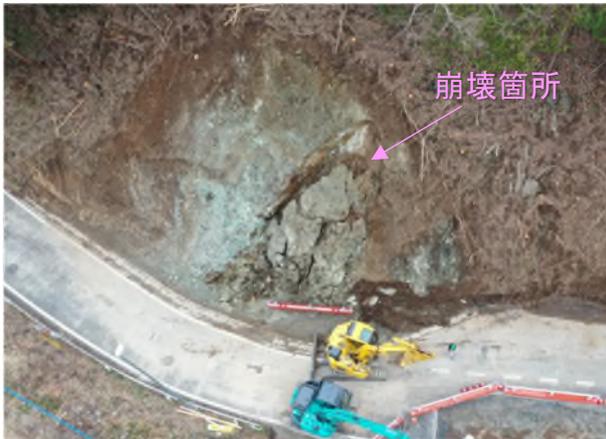
本事例は一般県道広木折原線の拡幅工事中に、掘削のり面に「蛇紋岩」が出現し、岩盤のり面崩壊が発生したことで工事が一時中断となった。なお、当該区間は調査未実施で施工されていた。本稿は、岩盤のり面崩壊の発生機構を把握し、対策工法検討に必要な基礎資料を得るため、地質調査及び路線測量を行い、調査結果を基にのり面工詳細設計を実施した事例を紹介するものである。

写真-1 岩盤崩壊状況 (埼玉県提供データ)

このように、不均質な蛇紋岩の分布に対して、のり面掘削による応力開放により地山のゆるみが発生し、掘削後の雨水による吸水膨張による強度低下が発生し、のり面崩壊が発生したと考えられる。

想定した背後斜面の崩壊規模は斜面高15m程度で、層厚5m程度と比較的規模が大きいことから、地すべり対策相当の対策工として検討を行うものとした。地質条件、崩壊形態、周辺影響などを考慮し検討した結果、グラウンドアンカー工を選定した。表-3に対策工選定表を示す。

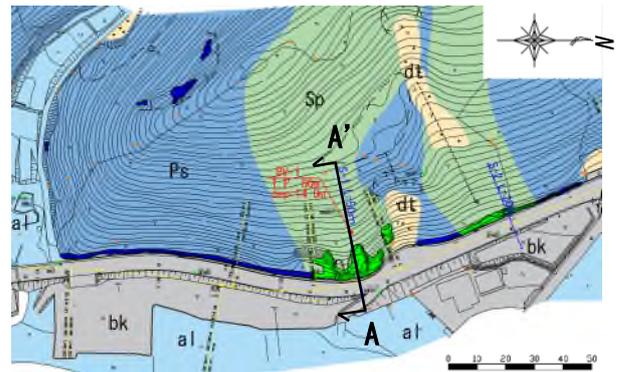
図-2 地質平面図

当該地域の地質平面図を図-2に示す。斜面には泥質片岩が広く分布し、蛇紋岩が限定的に分布する。当該地域における蛇紋岩は、黒色～緑色が認められ、その岩質は一様ではなく、礫混じり粘土状～葉片状と多様性に富む。当該地域における泥質片岩は、主に泥質岩起源の結晶片岩から構成され、明瞭な片理面を伴い、薄片状に乖離しやすい。また、蛇紋岩との岩相境界部は破碎角礫粘土状を呈し脆くなる(写真-2)。

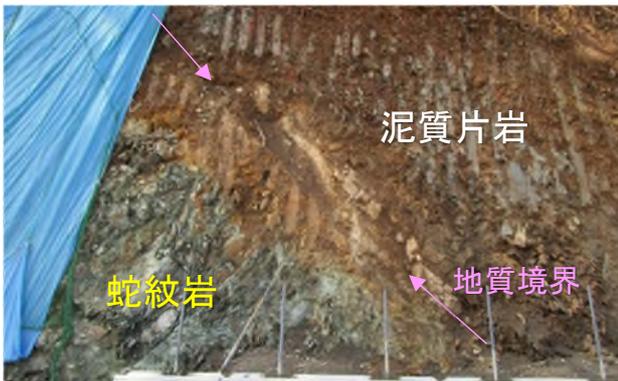
写真-2 蛇紋岩と泥質片岩の境界(令和4年5月18日撮影)

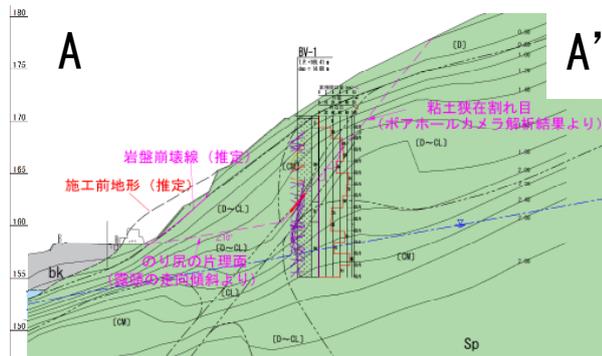
図-3 想定地質断面図

BV-1コア観察の結果、深度7.6mに分離面となり得る粘土挟在割れ目が確認された。ボアホールカメラ解析の結果、この粘土挟在割れ目の走向は N48W・57N であることが判明した。また、現地踏査により、現道沿いの露頭にて走向傾斜 N10W・10N の流れ盤となる分離面(片理面)が確認された。弾性波探査の結果、崩壊地背後で速度層のゆるやかな落ち込みが認められた。

調査結果から崩壊斜面は、蛇紋岩の岩質の異なりと風化変質により複雑な岩質性状をとることが判明した。弾性波探査層落ち込み箇所は岩塊上～葉片状～角礫粘土状と状態の異なる岩質が複雑に分布すると推定した。

なお、コア観察及び現地踏査により確認された2つの分離面について、掘削などにより地山を緩ませた場合、この2つの分離面を結んだ椅子型岩盤崩壊が発生する可能性があるかと推定した。
