地すべりブロック境界におけるアンカーの荷重状態について

川崎地質（株）

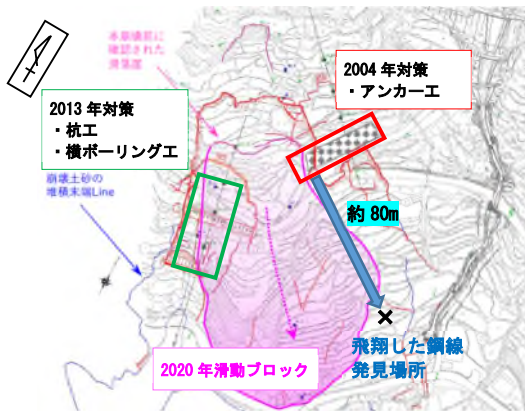
図-1 浅里地区地すべり予想範囲³⁾

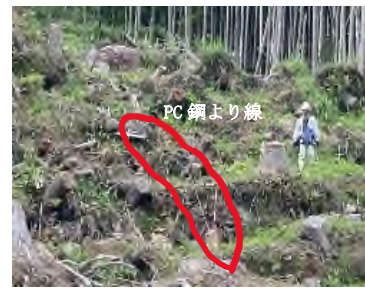
2020年に滑動した地すべりでは、対象アンカーのり面の西側に段差地形が形成され、左側2列の計6本のアンカーが独立受圧板と共に大きく損傷した（写真-1）。損傷したアンカーには、テンドンのシース管のみが残存し、PC鋼より線が約80m谷側で発見された（写真-2）。これは、地すべり滑動時に破断・飛翔したものと考えられる。なお、当初想定した地すべりブロックの外側に位置するアンカーでは、外観に明瞭な変状は認められなかった。これらの未被災アンカーは荷重状況が不明であり、地すべりの拡大や過緊張アンカーの破断飛び出しが懸念されたことから、健全性調査を実施した。

写真-2 飛翔したPC鋼より線状況

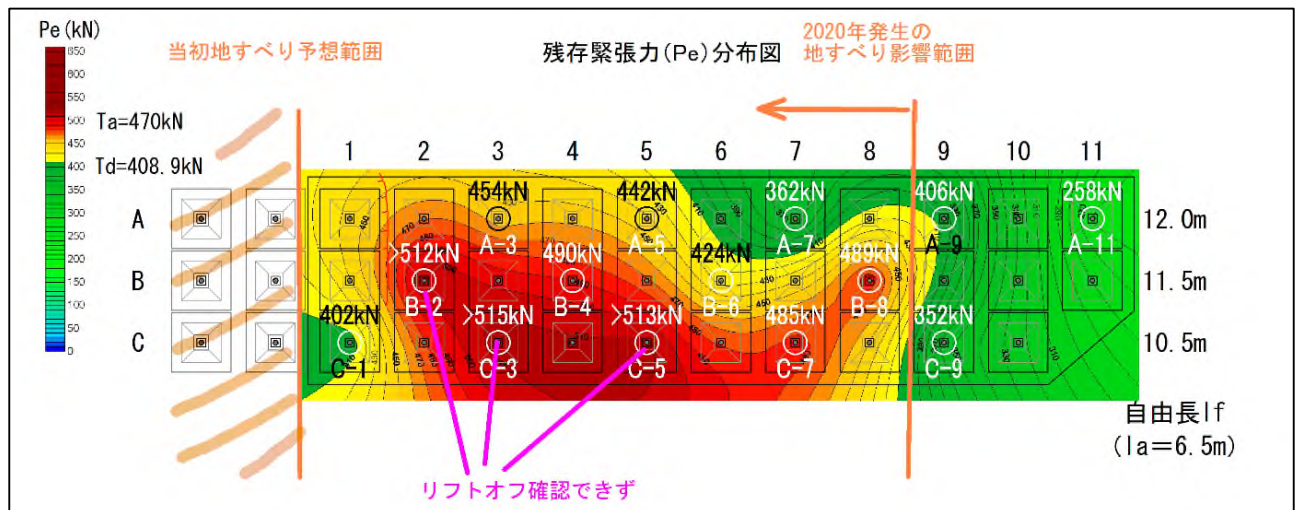
リフトオフ試験による残存緊張力は、 $P_e = 258\text{kN} \sim 515\text{kN}$ 以上であった。特に B-2, C-3, C-5 の3本では最大試験荷重まで载荷したもののリフトオフを確認できなかった。これら以外に、6本のアンカーが設計アンカー力以上の過緊張であった。現土研マニュアル¹⁾における残存緊張力に基づく健全性評価は、残存緊張力が確認できた11本のうち3本のアンカーが過緊張側の B 判定、それ以外の8本のアンカーは A 判定、リフトオフが確認できなかった3本のアンカーは C 判定となった。

図-2に残存緊張力分布図を示す。リフトオフ試験の結果から、当初想定地すべり範囲の外側に設置されたアンカーも過緊張状態に至っていることが判明した。残存緊張力分布図によると設計アンカー力を超過する過緊張領域(黄色から赤色の領域)は、のり面全体の左側から中央にかけて約3分の2を占める結果となった。これは、今回の地すべり滑動により残存緊張力が増加したものと推測され、当初想定した地すべりブロックの外側にも地すべり影響範囲が及んでいたことを示唆するものと考えられる。このことは、一部のアンカーで破断飛翔、過半数のアンカーが過緊張に至りながらも地すべり被害の拡大を防いだことがいえる。

図-2 残存緊張力分布図

なお、本地すべり対策は、当初想定ブロックを網羅したより広い地すべりブロックを対象に検討が行われ、施工実施中である。今後は、アンカーを含む対策工全体を対象とした定期的な維持管理点検と、その結果に応じた排水機能の保持やアンカー工の荷重管理といった予防保全が大切になるものと考えられる。
