## 平成30年西日本豪雨による地すべり災害事例

ニタコンサルタント株式会社 ○辻 敦矢, 橋本 昌夫

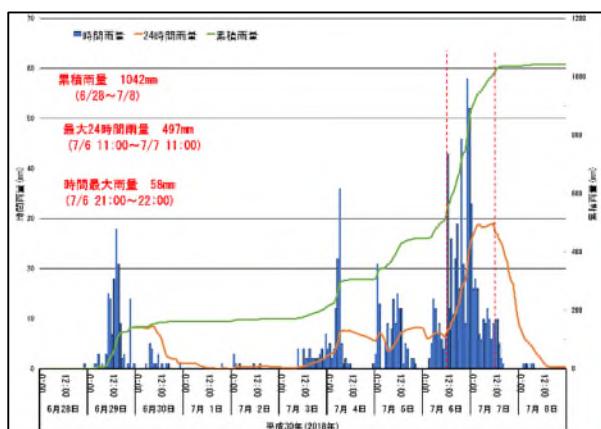
図-1 被災地周辺の降雨状況

地すべり災害発生の原因是6月28日から7月8日の西日本豪雨で累計雨量は1042mmであり、最大24時間雨量は7月6日11時から7月7日11時までの497mm<sup>1)</sup>であった。

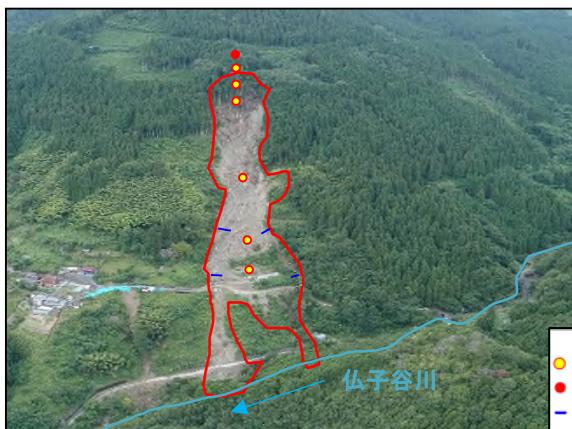
写真-1 災害発生後の斜面状況写真

地すべり頭部では、最大比高約10mの滑落崖が確認され、表層地形の原形を残したまま斜面下方へ約8mスライドした。斜面中腹部は斜面崩壊により泥質片岩が露出し、湧水が確認された。斜面中腹部から末端部にかけて、崩壊土砂が両側方に分断し、斜面末端の仏子谷川まで到達した。地表にはφ2.0m以下の転石が多量に存在していた。

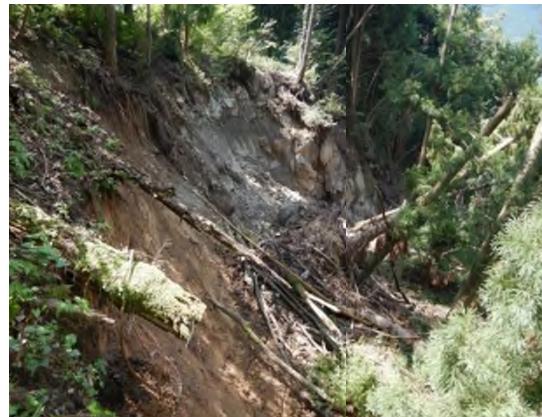
写真-2 頭部の滑落崖状況写真

現地踏査より地すべり発生の素因を2つ示す。①地質構造：N70°Eの走向で、北傾斜35°の流れ盤構造である。②地形：地すべりブロックは山体末端凹状地の集水地形である。これらの素因に対して地すべり発生の誘因は西日本豪雨の異常な降雨であり、多量の表流水や地下水が集水したことで地下水位が急上昇し、土塊を不安定化させたと考える。斜面崩壊に至った過程として、先ず、斜面中腹部の不安定化した土塊が崩壊し、斜面を削り摑るように下方へ流出した。土塊の流出により斜面上方が、表層地形の原形を残したまま下方へスライドした。また、現地の状況から当該地すべり形態は「崩積土すべり」であると判断した。

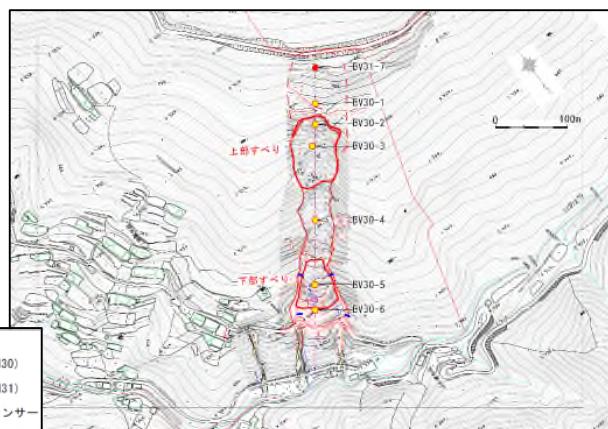
写真-2 調査位置平面図

被災直後の立ち入りが難しいため、UAVによる現地測量を行った。その結果を基に現地踏査を行い、滑落崖上方斜面に変状が確認されなかつたため、滑落崖を地すべりの頭部とした。調査ボーリングは冠頂部と崩壊斜面内に配置し、孔内傾斜計観測孔および地下水位観測孔を設

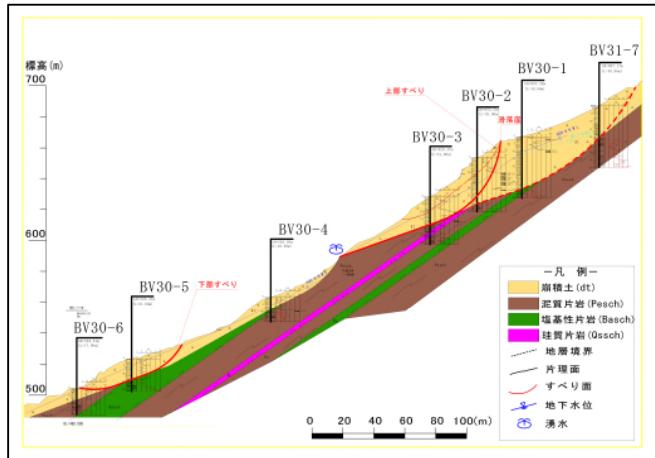
図-3 地質断面図

上部すべりでは崩積土が約20.0mの層厚で分布しており、その下位には基盤岩である泥質片岩が確認された。ブロック頭部の崩積土が厚く、滑落崖より上方斜面に地すべりが波及する可能性を考慮し、追加で調査ボーリング(BV31-7)を実施した。

下部すべりでは、崩積土が約13.0mの層厚で分布しており、基盤岩である泥質片岩との境界には破碎帶が確認された。

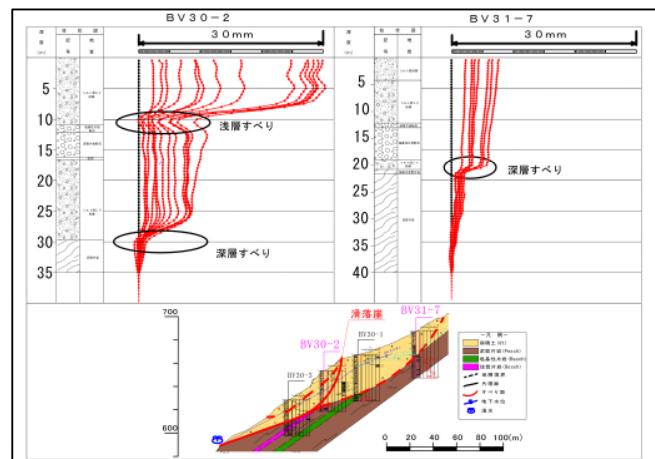
図-4 孔内傾斜計変動図

上部すべりについて滑落崖下方に設置した観測孔(BV30-2)では、浅層の崩積土内と深層の崩積土と岩盤の境界にせん断変位が確認されたが、滑落崖上方斜面に設置した観測孔(BV31-7)では、深層部のみにせん断変位が確認された。浅層すべり末端部の土塊が流出したことにより、深層部の地すべり活動が活発化したと考える。

下部すべりについては変位量の累積はほとんど確認されず、孔内傾斜計観測によるすべり面の判断はできなかった。

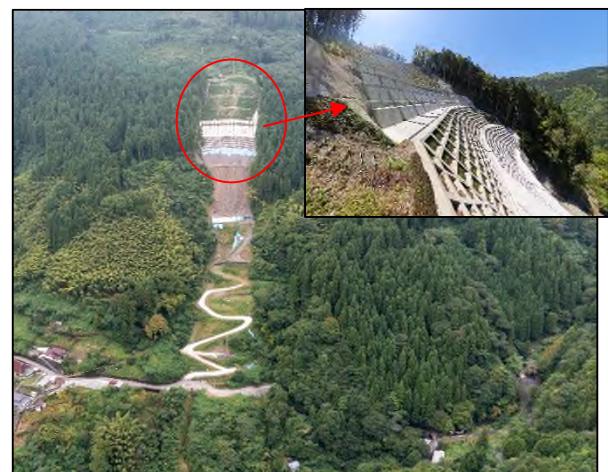
写真-3 現在の斜面対策状況写真

現在、地すべり対策工を施工中であり、動態観測を行っている。上部すべりの対策工は、横ボーリング工、法枠工、アンカーアー工が施工されている。対策工施工中の孔内傾斜計変位量は年間5mm程度と微小な累積がみられた。今後は施工後の変動に注視していく必要がある。下部すべりは、横ボーリング工が施工されている。孔内傾斜計観測では、ほとんど変位の累積はみられない。しかし、豪雨時には横ボーリング工から多量の排水が確認されたことから、豪雨時の動態観測結果には注視していく必要がある。
