# 道路に影響を与えた地すべりの調査解析事例

応用地質株式会社 ○上山根 吉彦 市原 健

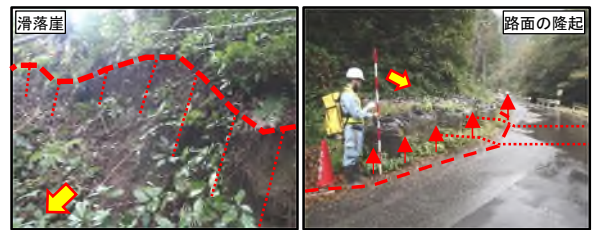
表-1にこれまでの地すべり発生概要と対応の経緯を示す。当該地では2013年1月に水路工の変状が確認されて以降、路肩の隆起や落石が発生し、応急対策として大型土のう積み工や横ボーリング工が実施された。その後、2017年2月～2019年3月には舗装の変状における対策の検討を目的として地質調査・動態観測を実施し、そこから緩慢な地すべり滑動の監視を開始した。その後、2022年1月の融雪期に滑落崖の急拡大や倒木、湧水を伴う土砂流出が確認されたことから応急工事を実施すると共に、地すべ

り対策に資する概査～精査が必要になった(代表的な現地状況は写真-1参照)。

写真-1 地すべり滑動に伴う変状  
(左写真:頭部の滑落崖、右写真:路面の隆起)

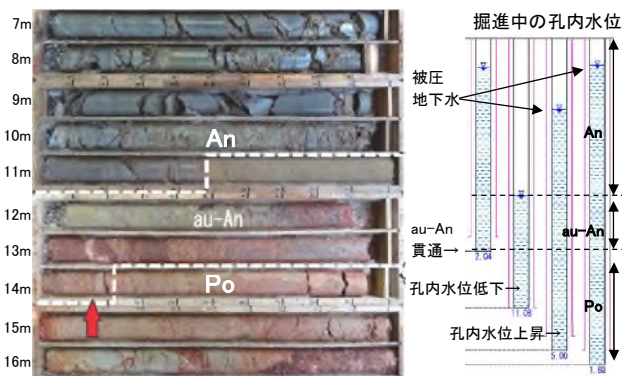
写真-2 ボーリングコア写真と地下水位状況

その結果、硬質な安山岩溶岩は全体的に開口節理が発達し、節理沿いに流入粘土が介在することを確認した。その下位にある自破砕安山岩とひん岩・花崗岩は軟質状態が確認され、特に地層境界が脆弱であることを確認した。なお、写真-2に示すボーリング位置では自破砕安山岩を掘削後に被圧地下水が確認された。

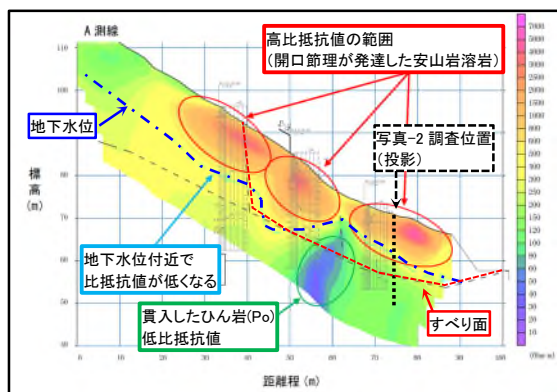
図-3 A 測線における比抵抗断面図

ボーリング調査結果で確認した地質状況及び地下水位は、電気探査結果と調和的であった。図-3に示すように、その地下水位付近を境界に下位では相対的に低い比抵抗値を示す。なお、地下水位より上位では相対的に高い比抵抗値を示す開口節理が発達した安山岩溶岩が分布し、キャップロック型構造を示唆するものであった。

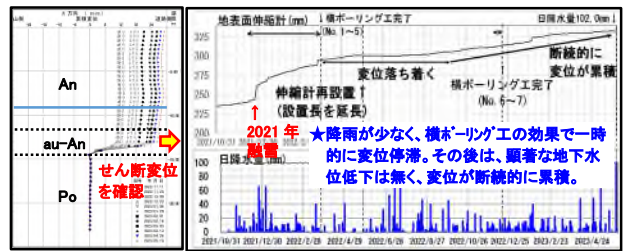
図-4 代表的な動態観測結果概要図

図-4に代表的な動態観測結果を示す。既存調査では地中変位が明瞭でなかったが、挿入式孔内傾斜計観測により想定したすべり面付近でせん断変位の累積を観測できた。また、地表伸縮計観測では降雨後のタイムラグを経て累積変位の傾向があり、横ボーリング工施工後に一時

的に変位が緩慢となったが断続的に変位が継続しており、追加の対策が必要な状況が確認された。

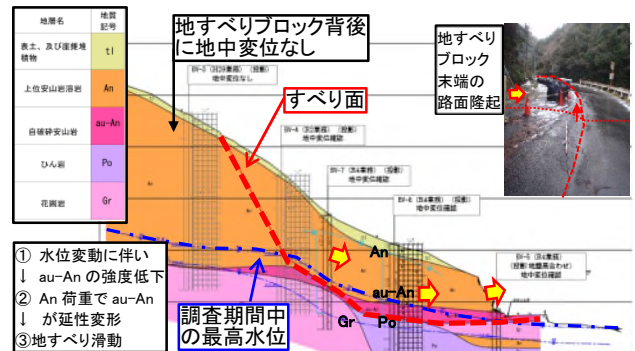
図-5 地すべり機構解析結果図

前述のとおり、当該地すべりは硬質な安山岩溶岩と下位の花崗岩・ひん岩（基盤岩）の間に脆弱な自破砕安山岩を挟んだキャップロック型である。このタイプの地すべりは、硬質な安山岩は節理が発達して透水性の高い岩相であるのに対し、下位にある自破砕安山岩は軟質であり、降雨・融雪に伴う地下水位変動により粘土化（強度低下）する透水性の低い岩相である。脆弱な自破砕安山岩の強度低下に伴いすべり面となる弱面が形成された結果、上位の安山岩溶岩の荷重に耐えられず延性変形によって地すべり滑動が発生したと判断した（図-5参照）。
