改良型弾性波探査による砂防堰堤の健全度調査事例

大和探査技術株式会社 ○児島 悠司, 内藤 好裕, 羽佐田 葉子
株式会社阿部測量設計事務所 高橋 善清

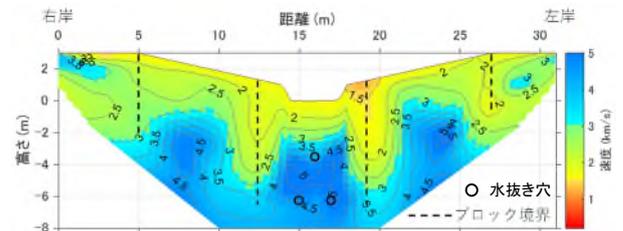
図-3 全体解析による弾性波速度モデル(2号砂防堰堤)

初めに全ての読み取り走時データを用いた弾性波トモグラフィ解析(全体解析)を行った。得られた弾性波速度構造モデルを図-3に示す。2号砂防堰堤では堤体の構造に起因すると考えられる弾性波の減衰が認められ、その影響として、弾性波速度の低い部分が帯状に現れている。堤体が波の減衰する境界でブロックに分かれていると推定した。

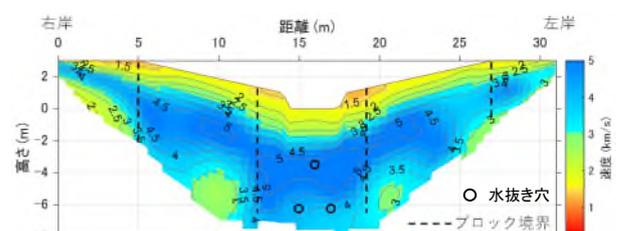
図-4 分割解析による弾性波速度モデル(2号砂防堰堤)

ブロック境界の影響を取り除き、堤体コンクリート自体の性質を分かりやすくするため、ブロック境界を横断する波線経路に対応する走時データを除き、それぞれのブロック内を通過する波線経路のみを使用した解析(分割解析)を行った。分割解析で得られた弾性波速度モデルを図-4に示す。全体解析の結果で見られた低速度帯は生じず、全体的に高速度の結果となった。

2号砂防堰堤については、目視点検の結果、健全度 A であり、ひび割れ等の変状は認められなかった。弾性波速度は図-4で示したように天端付近を除きほとんどの部分が3km/s 以上であり、全体的に健全と見なされる範囲内であった。天端付近については、発振位置と受振位置の3次元的な配置を2次元に投影した補正による誤差等も含まれていると考えられる。

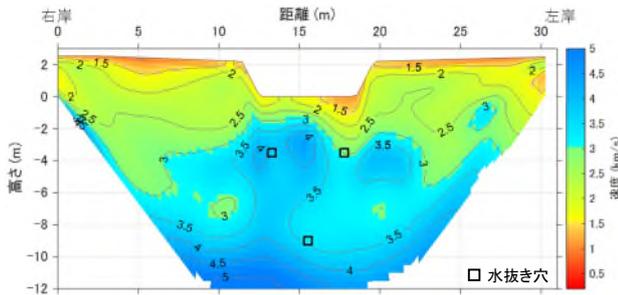
図-5 芹ヶ沢堰堤の解析で得られた弾性波速度モデル

芹ヶ沢堰堤では弾性波の大幅な減衰を示す構造は認められなかったため、走時の読み取り誤差が小さい波形データのみに用いてトモグラフィ解析を行った。解析の結果得られた弾性波速度モデルを図-5に示す。

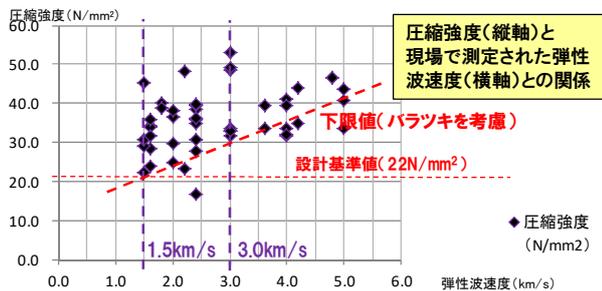
図-6 コアサンプルの一軸圧縮強度と弾性波速度の関係¹⁾

砂防堰堤における弾性波速度と健全度との相関について、過去の調査から得られた一軸圧縮強度と弾性波速度との関係を図-6に示す¹⁾。この図から弾性波速度の低下に伴い、圧縮強度も低下する傾向が認められる。弾性波速度が3.0km/s 以下の場合、圧縮強度が設計基準強度に近づき、一部は下回る傾向がみられる。また、1.5km/s 以下では設計基準強度を下回る可能性が大きくなる。このことから、弾性波速度により砂防堰堤の健全度を評価することが可能となる。

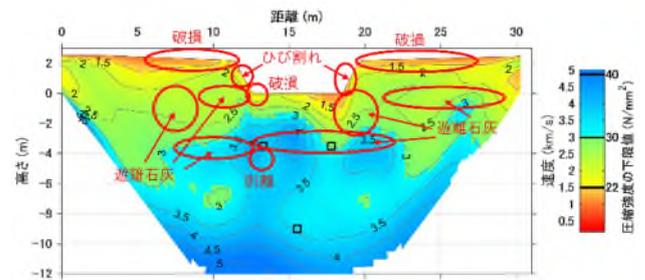
図-7 芹ヶ沢堰堤の弾性波速度分布と点検結果との比較

芹ヶ沢堰堤については、天端から5m 以内が全体に3km/s 未満となった。図-7に芹ヶ沢堰堤の弾性波速度分布と点検結果による変状との比較を示す。カラースケールには、図-6で示した関係から推定される圧縮強度の下限値も示した。天端付近の破損やひび割れが生じている箇所は速度が1~1.5km/s 程度となり、劣化を反映していると考えられる。ただし、遊離石灰や剥離が生じている箇所は弾性波速度との明瞭な相関は見られなかった。これらの変状は表面近くにとどまり、弾性波速度が反映している堤体内部の全体的な健全度には影響が及んでいないと推測される。
