UAV 搭載赤外線カメラ画像を用いた老朽化法面の診断調査事例

株式会社みすず総合コンサルタント ○嶋田 隆信, 中澤 潤一
長野県上田建設事務所 成田 穂澄

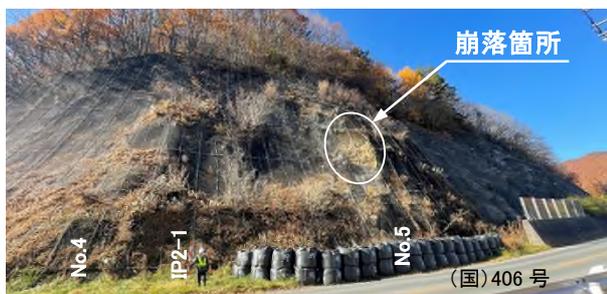
写真-1 対象法面全景

対象地は長野県上田市菅平地籍の菅平ダム西側に位置し、(国)406号に面した延長約300m、高さ15~25m のモルタル吹付法面である (図-1)。全体に老朽化が進んでおり、令和4年6月に吹付法面の一部が崩落した。(写真-1)

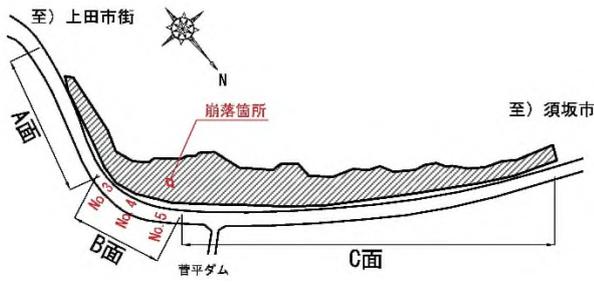
図-3 調査斜面の区分

対象法面は延長が長く、カーブ区間を挟むため日射条件等も異なる。このため、図-3に示す通り法面を3区間 (A面~C面) に分割して複数の地点で気温を計測した。なお、熱赤外線画像の差分解析は、各区間で気温差が最も大きい時間帯において実施した。

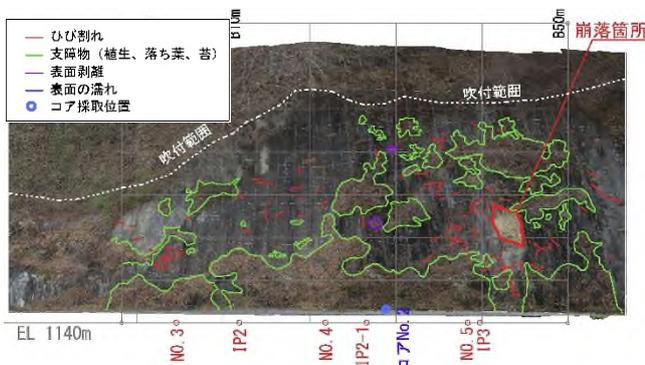
図-4 UAV オルソ画像による変状抽出結果(B面)

空中写真により作成したオルソ画像を用いてひび割れ、表面剥離、湧水（表面の濡れ）等の変状箇所を抽出した（図-4）。これによると、法面のクラックはNo.3付近の斜面中腹部と No.5付近（崩落箇所周辺）に集中しており、特に崩落箇所の直下および起点側に接する範囲では劣化が著しい。また、崩落箇所を中心にしてみると左上～右下の斜め方向に変状が発生している。

目視調査が可能な法面下部で確認を行ったところ、オルソ画像にて抽出したクラックは開き3mm 以上の連続するクラックであった。それより微細なクラックや短いものも遊離石灰の付着などがあれば抽出は可能であるが、相対的に判断が難しい。

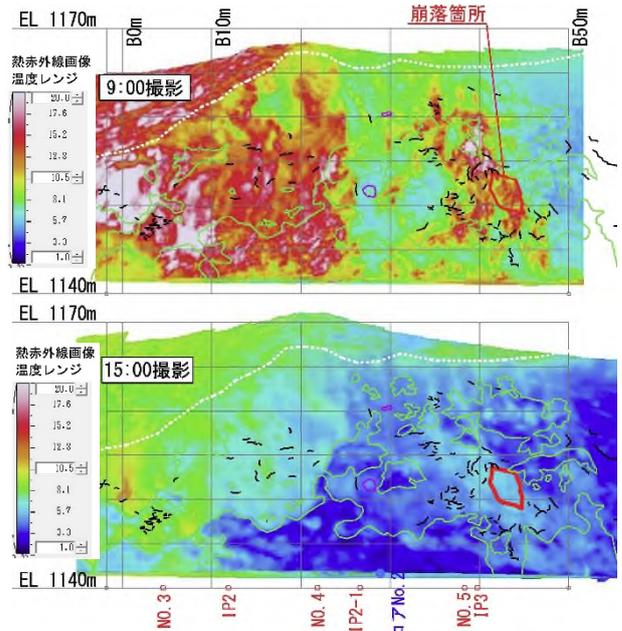
図-5 熱赤外線画像調査結果(B面 9:00、15:00)

9:00および15:00に取得した熱赤外線画像（図-5）、また、差分画像（図-6）を示す。差分画像は植生などの支障物範囲を除外し、黒抜きとしている。

なお、起点側 No.3～No.4についても法面全体で温度差が大きくなっているが、B面は北東向きの法面であり、9:00の画像より直射日光の影響を受けて全体的に表面温度が高温になっているものと推察する。

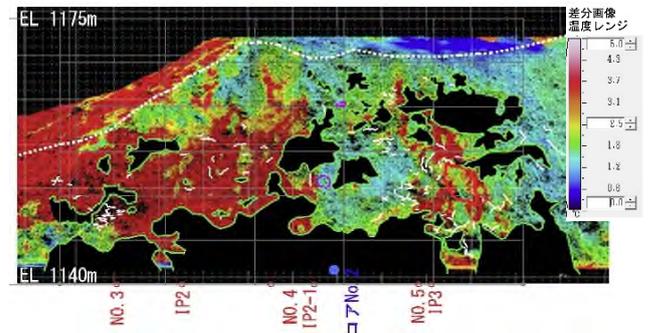
図-6 熱赤外線画像差分解析結果(B面)

差分画像では、No.5付近（崩落箇所周辺）を中心にして斜め方向に温度差の大きい範囲（赤色～黄色）が連続しており、オルソ画像により抽出したクラックの多い箇所とほぼ合致する傾向がみられた。

これは吹付法面背後に空洞化もしくは土砂化した箇所が存在するため、地山への熱伝導率が健全部に比べて低くなり、温度上昇時には地山への熱伝導、冷却時には地山からの熱伝導が小さくなった結果と判断される。
