[論文 No. GR1]

「軟弱地盤地帯の道路計画における地質リスク評価事例」

株式会社アバンス ○山下 隆之 (地質リスク・エンジニア 登録番号 82)

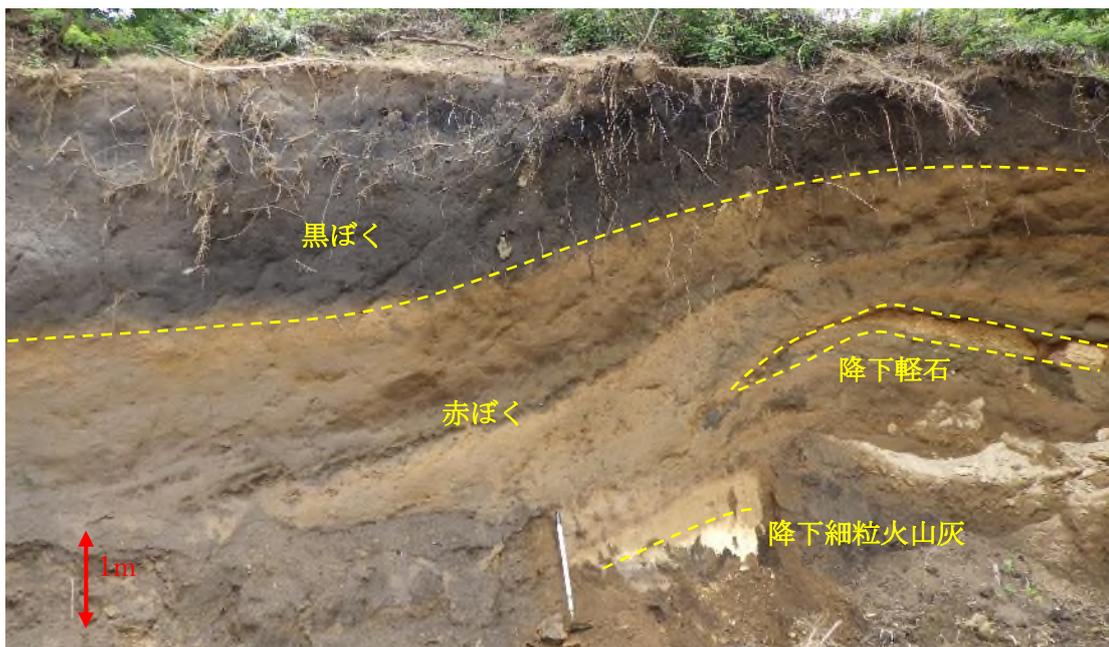
本事例の対象地は、黒ぼく、赤ぼくを主体とする火山灰質粘性土が 10~20m 程度の層厚で分布する (写真 1)。特に、黒ぼくは「概ね 1 万年前より新しい沖積層に相当する腐植物を混入する軟質な火山灰質粘性土」である。一方、赤ぼくは「約 9 万年~1 万年前の火山灰質粘性土でやや固い状態 (不規則に降下軽石を挟む)」である。また、黒ぼくは局所的に層厚が変化し、最大 2~3m 以上の厚さで堆積する場合があった。

このため、特に、黒ぼくが厚く堆積する場所では、法先のすべり崩壊や、大きな圧密沈下、地盤改良時の六価クロム溶出および層厚の不均一性を考慮した対策の検討が必要とされた。

写真 1 対象地の模式的な土質状況

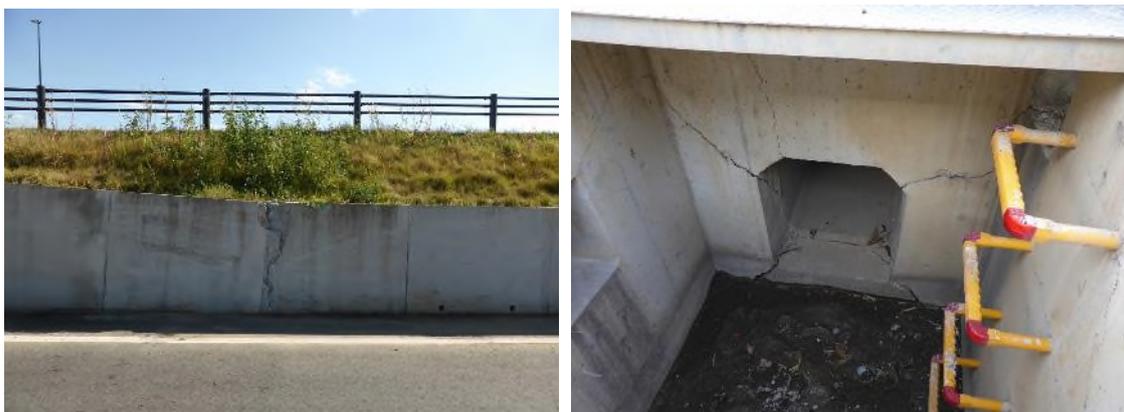
同様な火山灰質粘性土の地盤において施工された軟弱地盤対策工の未施工箇所や、軽微な対策工を実施した構造物での損傷事例について、資料を収集した（写真2）。対象地でも、安定した地盤（地盤改良工などに対する支持層（着底地盤））を的確に判断するとともに、地盤特性をふまえた適切な軟弱地盤対策工の選定を行う必要がある事が求められた。

写真2 熊本県内の火山灰質粘性土分布域での構造物損傷事例

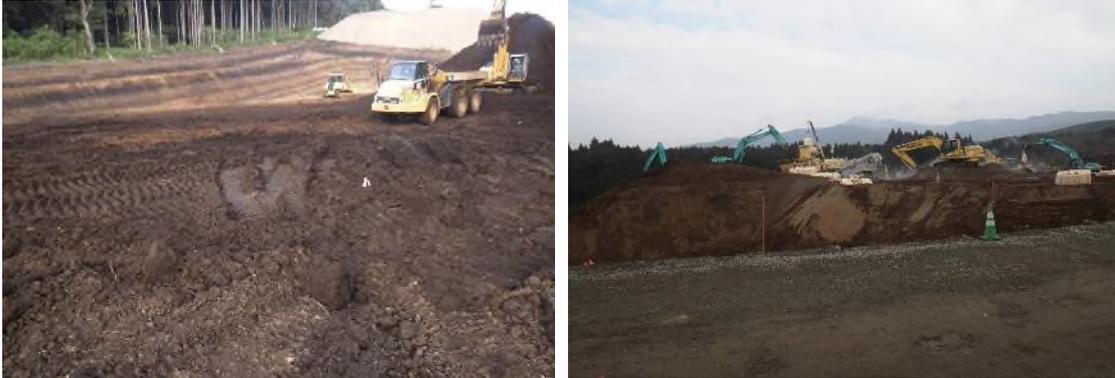
同様な火山灰質粘性土の地盤で、掘削（切土）および盛土材として活用した改良工事の事例を収集した（写真3）。他事例では、乱れが少ない状態であれば、重ダンプトラックを用いて運搬可能であるが、盛土材として用いる場合は、石灰などを利用した改良が実施されていた。

写真3 熊本県内の火山灰質粘性土分布域での改良工事事例

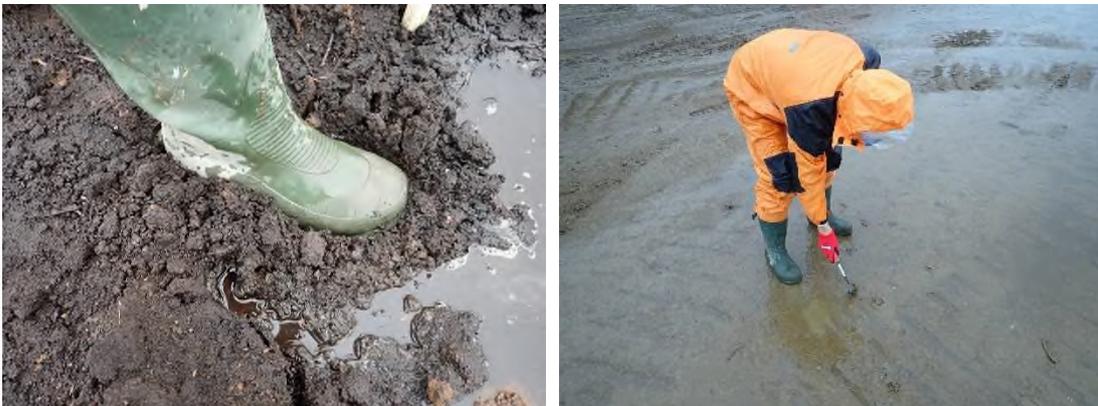
同様な火山灰質粘性土の地盤で、雨天時の地盤状況や安定処理土の状況に関する情報を収集した（写真4）。また、表流水による盛土材緩み防止や工事用道路の安定性を確保するための対策事例（基礎に岩砕を敷く等）を収集した（写真5）。

写真4 火山灰質粘性土分布域での雨天時状況（左；未処理土、右；石灰改良土）

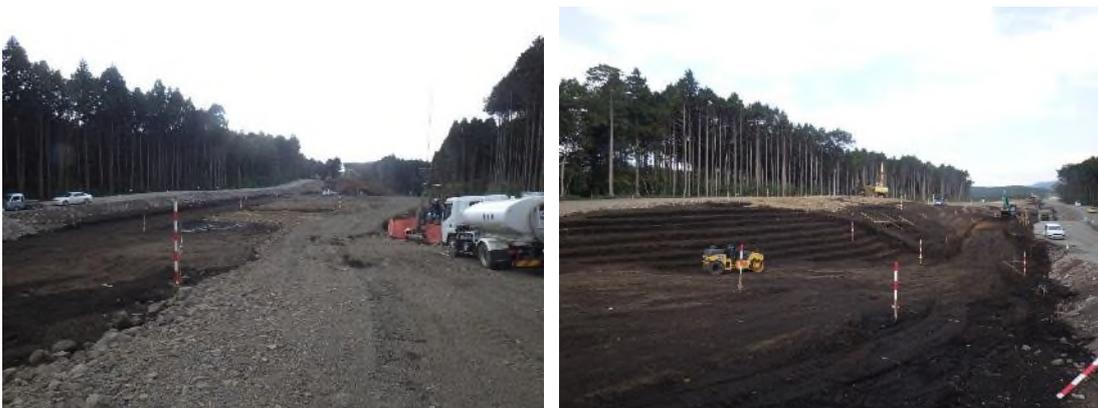
写真5 熊本県内の火山灰質粘性土分布域での盛土基礎処理事例

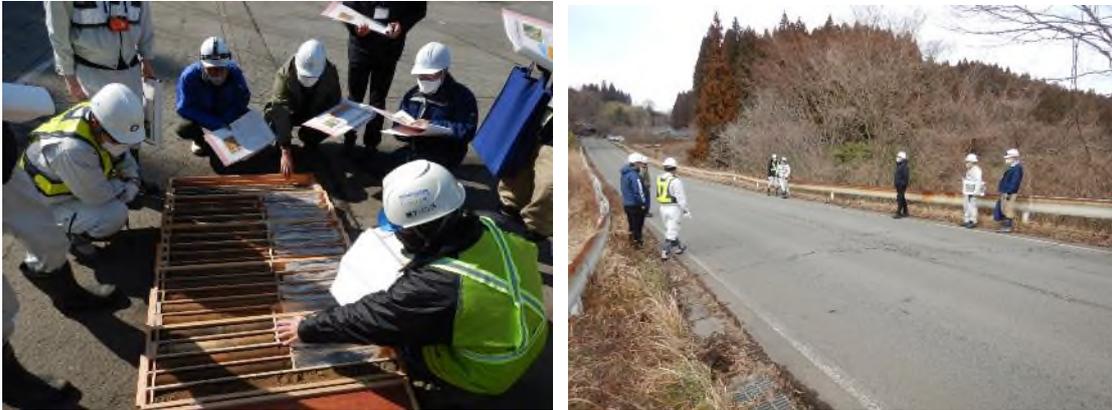
上記で収集した情報や、地質状況に関する1次情報は、写真6に示すように、関係者間で実際にコアや現地を確認することで、共有化した。

写真6 現地でのリスク共有とリスク発現状況の確認（関係者が合同で実施）

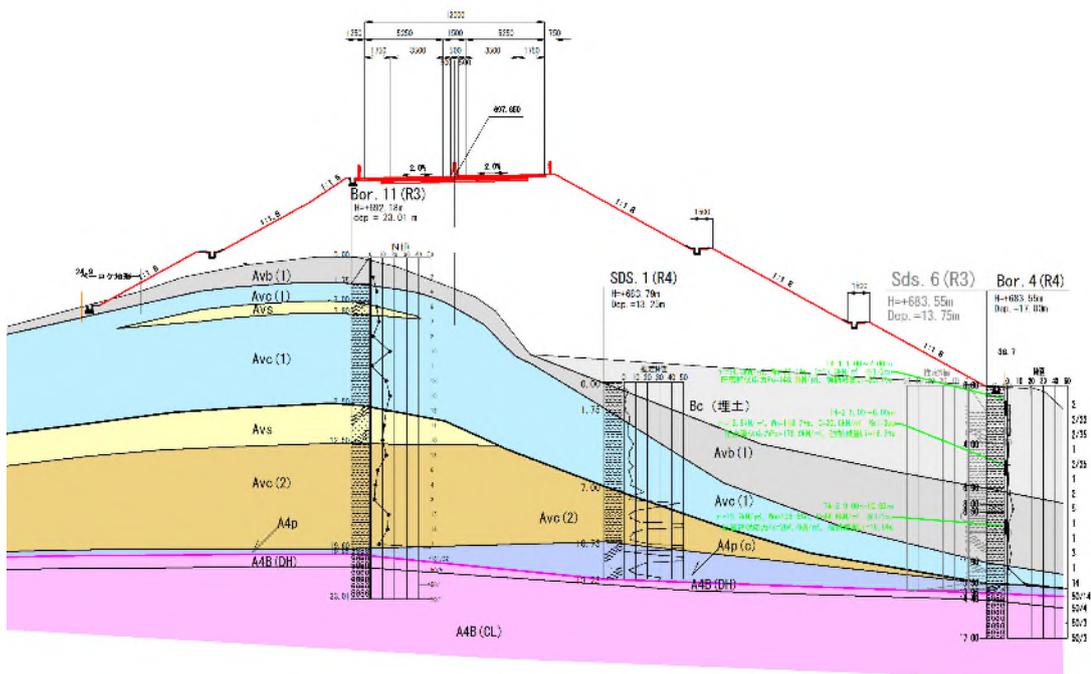
特に、工学的問題の多い黒ぼく層および軟質な赤ぼく層を抽出するため、ボーリング調査（機械ボーリング、室内土質試験）を法尻で実施するとともに、地層変化を確認するため、サウンディング試験を実施した（図1）。追加調査を実施し、火山灰質粘性土層の水平変化や層厚を把握し、軟弱地盤解析および対策工の検討に活用した。

図1 追加調査をふまえた地質横断面図整理例

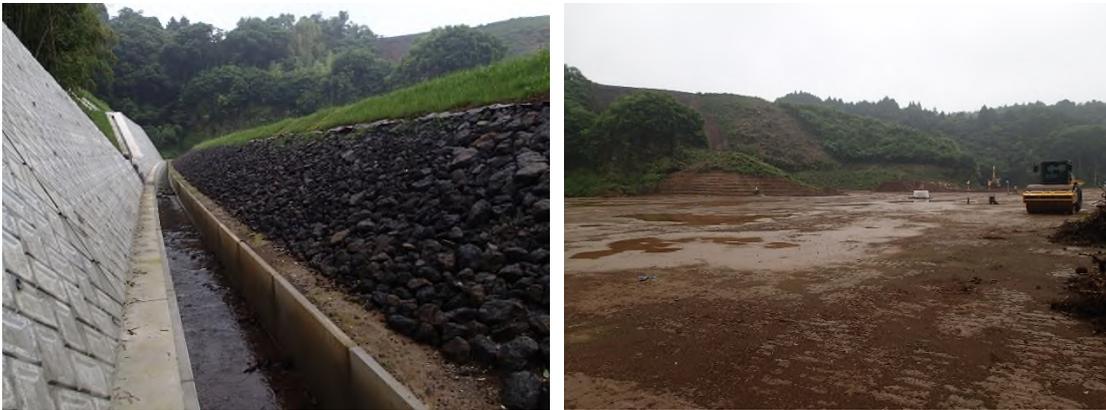
写真7 岩砕を用いた排水例（左）と縦排水への勾配を設けた盛り立て例（右）

対象地の雨天時状況や類似する施工状況をふまえ、盛土基礎に岩砕による排水層と良質土層を設けることを提案した(写真7)。また、施工時に法面側へ表流水が流れないように、法肩に土堤の設置と盛土中心に向かう勾配をもった盛り立てとないような盛土施工方法を提案した。
