地質・地盤リスクマネジメントの必要性

～令和6年能登半島地震の被害に学ぶ～

「花崗岩地帯における切土施工で発現した地質リスク事例」

道路防災点検における地質リスクが発生した事例

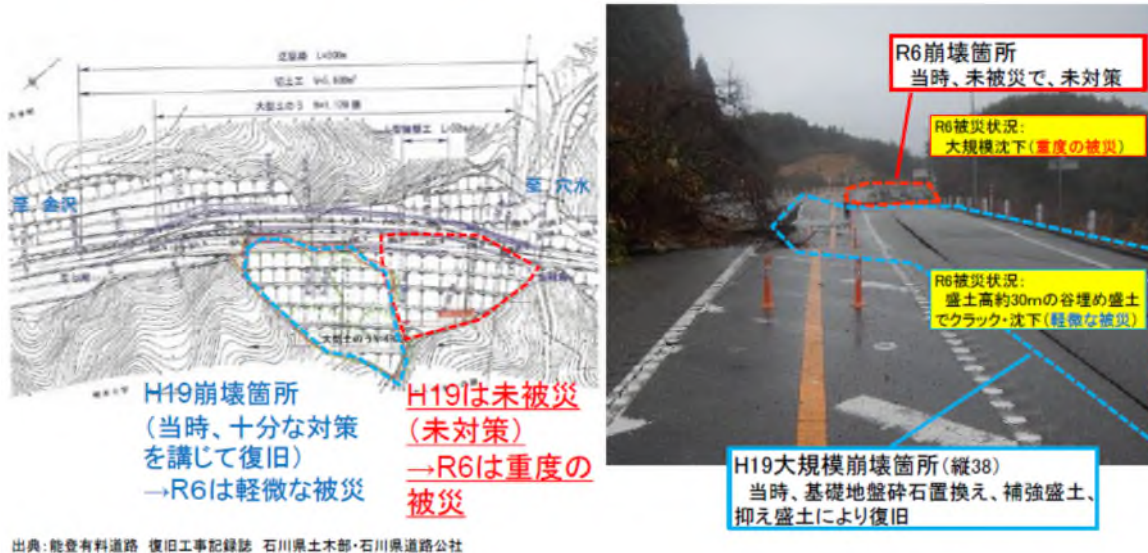
図-2 道路土工(能越道)の被災調査結果の概要⁴⁾

〇のと里山海道(徳田大津IC以北)、輪島道路、穴水道路区間(現地調査)

・H19年地震で被災し復旧した場所に隣接し(同じリスク要因を有する)、
H19年未被災だった部分が、R6地震では重度の被災(大きく沈下)

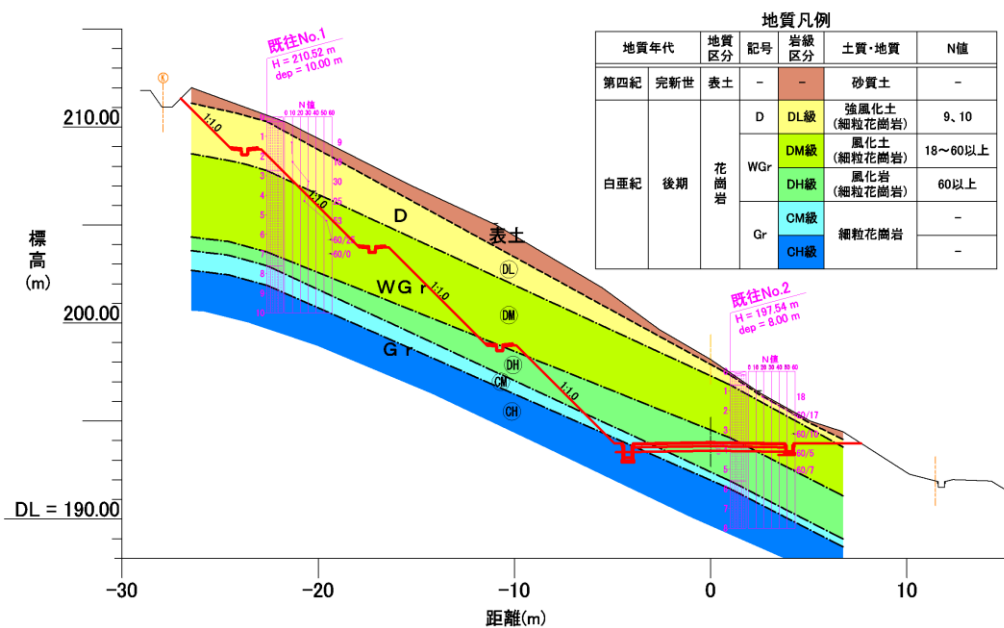
図-2. 地質断面図

切土高が最も高くなる横断付近で、のり肩付近とのり尻付近の 2 箇所で調査ボーリングを実施し、図-2 に示す地質断面が推定された。

調査ボーリングにより、対象地には花崗岩が分布し、深度5~7m付近までは風化により土砂化したDL~DH級岩盤が、以深には非常に硬質なCM~CH級岩盤の分布が確認された。これにより、計画切土では最下段(1段目)ののり尻付近に硬質なCM~CH級岩盤が分布するものの、切土範囲の大半は土砂状に風化したDL~DH級岩盤であると推定された。なお、地表踏査では岩盤の露頭が確認され、多くは風化により非常に脆くなっていたが、起点側の一部で非常に硬質なものが確認されていた。

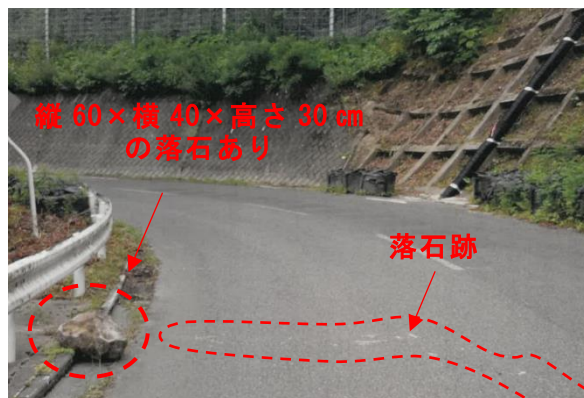
写真-1 落石時の路面状況

本事例は、道路防災点検対象箇所において、ポケット式落石防護網工の施工中に落石が発生した事例である（写真-1）。当該地周辺では、融雪後の道路防災点検時に、度々、路肩において落石が発注していた。その後、浮石・落石調査、詳細設計に基づき、延長約 20m のポケット式落石防護網工が施工されることとなった（写真-2）。

対策工施工期間中に新たに落石が発生し、落石箇所が施工範囲の端部であったため、現状の対策範囲・対策工法では効果がえられない懸念があった（図-1）。そのため、斜面上部を広範囲にわたって、再度、浮石・転石調査を実施した。調査の結果、落石抜け落ちの痕跡より、落石は対策範囲の上部斜面にある小沢部から落石したことが判明した（写真-4）。また、対策範囲外において、落石する可能性がある浮石・転石が認められなかったことから、対策範囲は現状の範囲で妥当であると評価した。

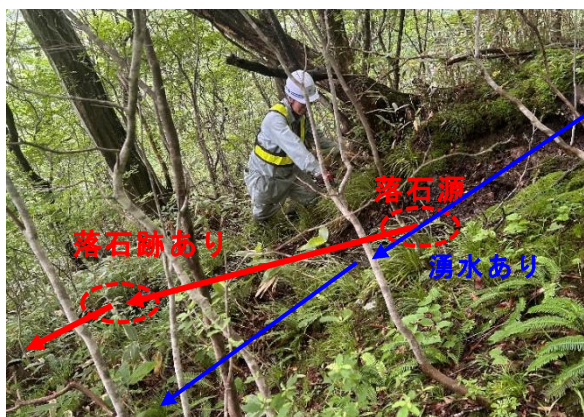
写真-3 沢部の浸食・浮石状況（遠景）

リスク発現の誘因としては、湧水による地表面の浸食が考えられる。融雪期や豪雨後に、沢部では湧水し地表面を流下する（写真-3、写真-5）。そのため、沢部は浸食され、細粒分は流出する一方、岩塊は露出し経年的に不安定化が大きくなる懸念がある。特に岩塊の下側が浸食されると落石の発生リスクが高くなると考えられる（写-6）。

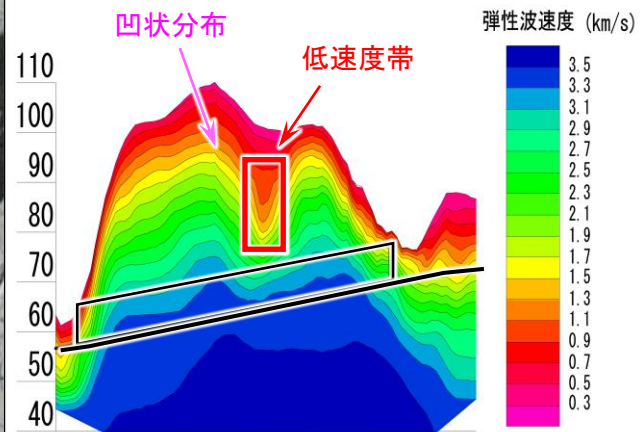
図-2 弾性波速度分布図(縦横比=5:1)

本事例では、トンネル縦断上で幅 30~40m 程度の低速度帯が検出され、高密度弾性波探査解析による速度層構造も鉛直方向に計画トンネル断面付近まで凹状構造が及んでいた

(図-2)。弾性波探査で検出される低速度帯や凹状の速度層構造は、断層破碎帯や埋没谷等の地質的弱部の存在が疑われ、地質リスク要因を有する可能性がある。リスクが発現した際の事象として、断層破碎帯が分布する場合は、施工時に突発湧水や切羽の崩壊、トンネル断面の変形等が挙げられる。また、埋没谷が分布する場合は、旧地形を埋めるものにもよるが未固結堆積物の場合は、切羽の崩壊や地表面沈下等が懸念される。

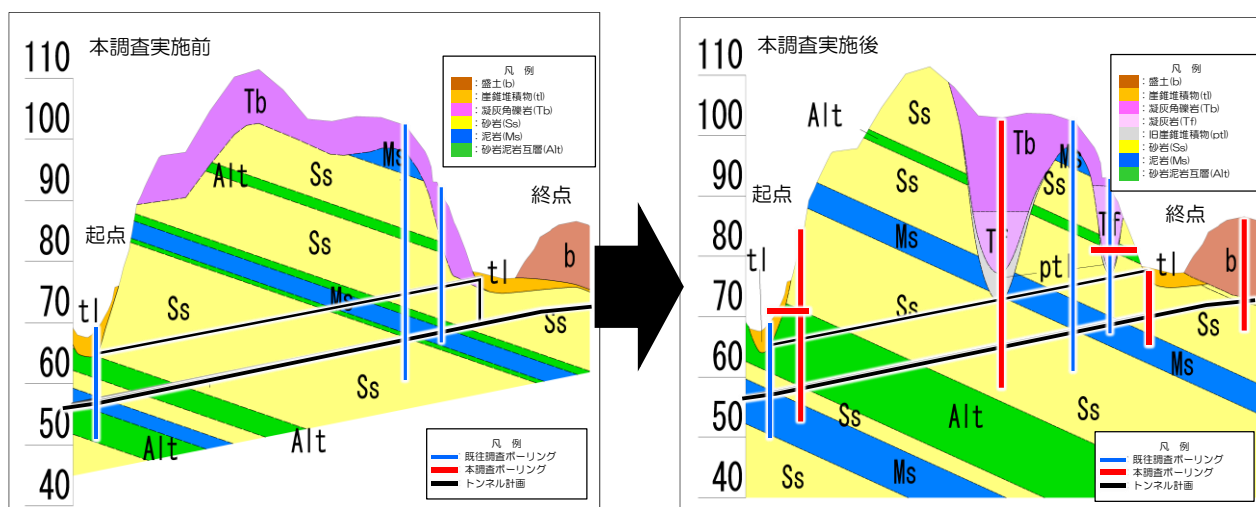
図-3 詳細調査実施前後の地質縦断図（縦横比=5:1）

ボーリング調査にて確認した埋没谷の底部は、トンネル天端付近に位置しており、天端および切羽の一部に古期崖錐堆積物が分布すると想定された（図-3）。

古期崖錐堆積物は半固結状を呈し、マトリックスは細粒砂、礫種は基盤である古第三紀堆積岩（主に砂岩）で構成されていた。N値は50以上を呈するものの、岩石試験結果は一軸圧縮強度：0.7MN/m²、超音波伝搬速度（Vp）：0.8km/sと周囲の岩盤に比べ著しく低い値を示し、準岩盤強度による地山強度比（Gn'）も1.4と小さい値であった。

したがって、埋没谷とトンネルが近接する区間では、トンネル断面内は古第三紀堆積岩類の砂岩が主として分布することが想定されるものの、天端付近に半固結状の堆積物が分布し、掘削時には緩みが生じやすい地山性状である等と考えられることから、地山等級を「DII」等級として設定した。

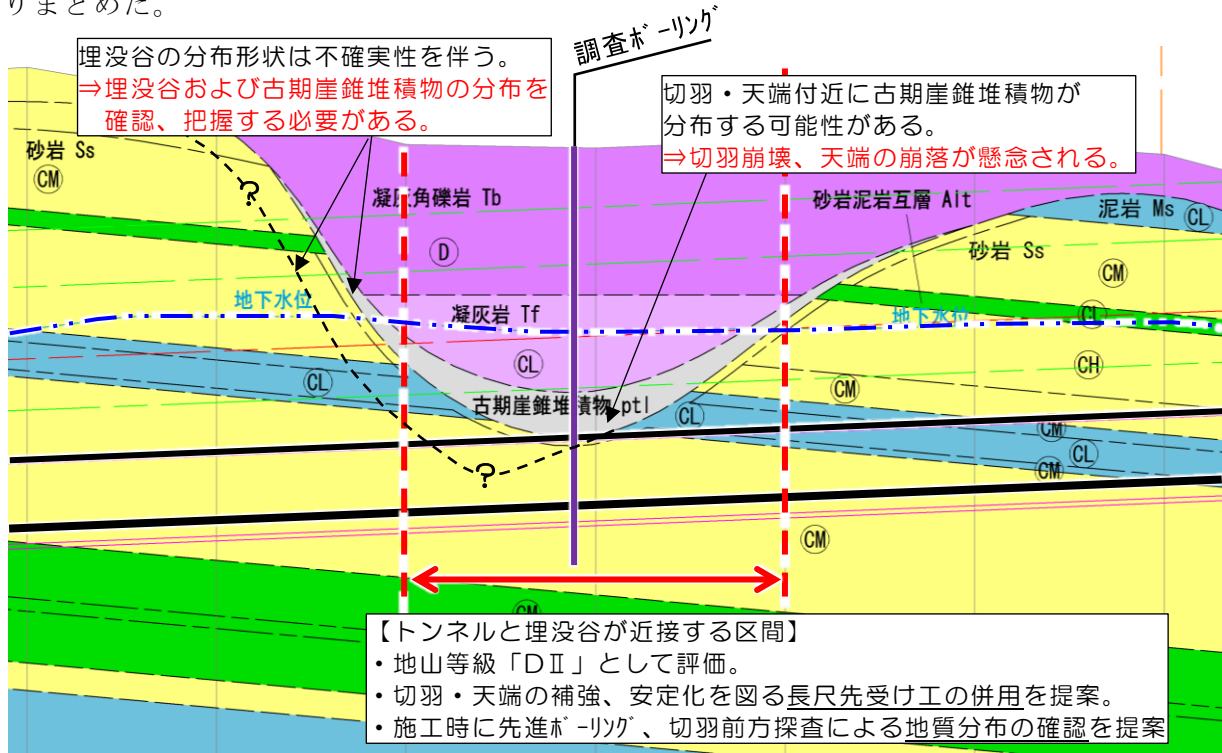
図-4 埋没谷が近接する区間の地質縦断図 (S=800, 縦横比=1:1)

地下水位はトンネル断面より上方の埋没谷中（第四紀火砕岩類）に認められ、古期崖錐堆積物と古第三紀堆積岩類との不整合面付近の透水係数は10⁻⁵m/s程度と透水性は低いものの、掘削時の緩みに伴い突発的な湧水が生じる可能性も想定された。

古期崖錐堆積物が切羽や天端に分布する場合は地山のアーチ作用が期待できず、切羽崩壊や天端崩落が懸念されたため、早期の断面閉合や天端付近の補強による緩み・先行変位の

抑制、切羽の安定化が期待できる長尺の先受け工等の補助工法の併用を提案した。

また、埋没谷および古期崖錐堆積物の分布は、鉛直ボーリング 1 孔および弾性波探査結果に基づく想定であり、分布形状については不確実性を伴うため、施工時には水抜きを兼ねた先進ボーリングや切羽前方探査等による分布の確認を行う旨を申し送り事項としてとりまとめた。

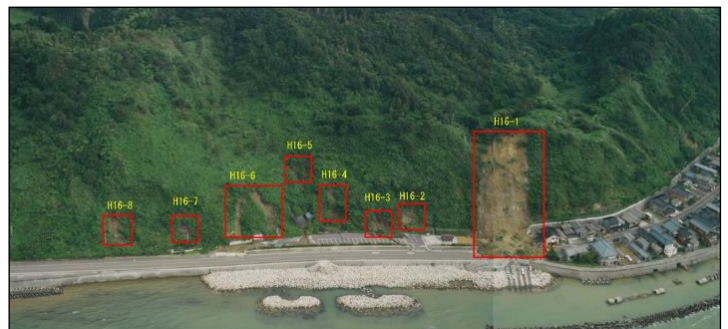
図-5 平成 16 年 7 月新潟・福島豪雨後の被災状況(長岡地域振興局と板維持管理事務所撮影)

検討区間において、記録に残っている被災履歴は 4 回で合計 30 箇所の崩壊が確認された。4 回のうち 3 回は規制雨量を超える降雨によって崩壊したものであった。なお、近隣で発生した中越沖地震時には崩壊や落石等の発生は無かった。図-5 に平成 16 年 7 月に発生した新潟・福島豪雨後の被災状況を示す。

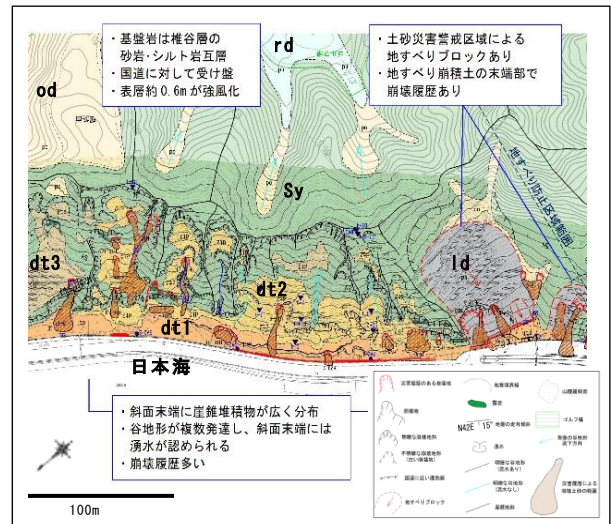
図-6 現地踏査結果(起点側から 300m 区間)

現地踏査を実施し、現地の地形・地質状況や湧水状況の確認、過去に崩壊した箇所の崩壊規模の計測等を行った。現地踏査で確認された地質を表-1 に示す。また踏査結果図の一部(起点から 300m 区間)を図-6 に示す。

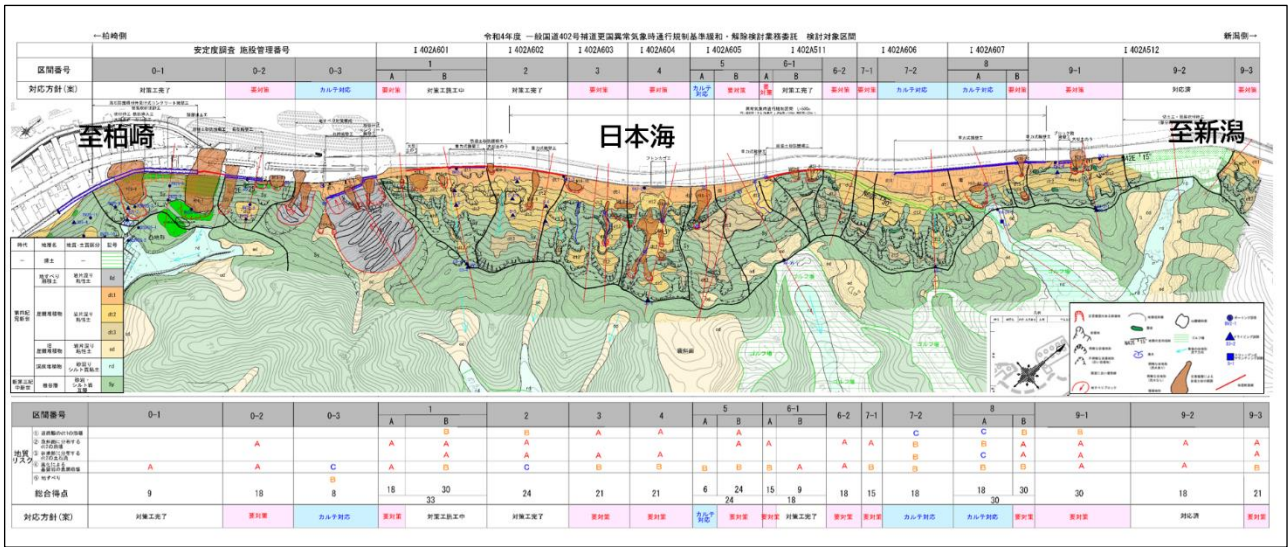
図-8 地質リスク評価結果

地質リスク②～⑤についても同様にリスクスコアを作成した。リスクスコア作成後、斜面形状等から検討区間を16区間に区分し、各区間の地質リスク①～⑤について、リスクスコアを用いて評価した(図-8)。

リスクスコアのA評価は影響度(E)、発生確率(L)ともが高いため、A評価の地質リスクが1つでも含まれる要対策と判断した。また、B、C評価のみの区間は道路防災カルテを作成し定期的に点検を実施することとした。対応検討の結果、全16区間のうち要対策が11区間、カルテ対応が4区間、対策済みは5区間となった。要対策箇所については地質リスクの総得点から対策優先度の決定と対策工の概略検討を行い、規制基準緩和へ向けたロードマップをまとめた(図-9)。
