# 崩壊斜面内部の地すべり調査事例

日本地研株式会社 松尾 遼

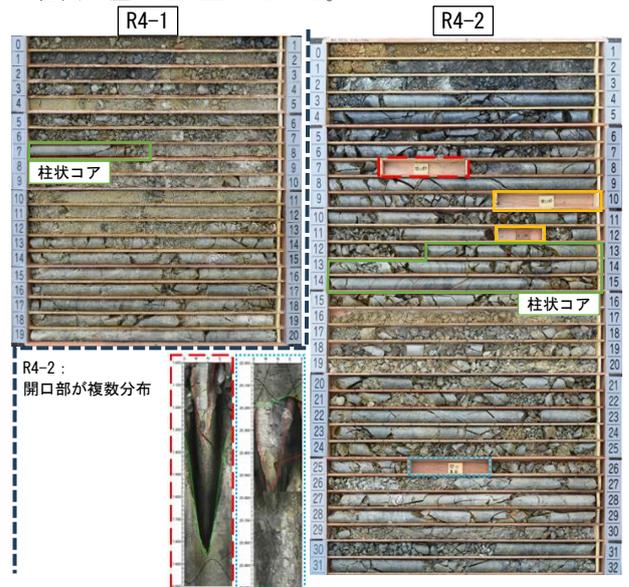
当初の想定で弾性波探査 (はぎとり法) から R4-1 は GL-6m、R4-2 は GL-11m 程で不動岩盤層に達すると考えられた。しかし、想定以上に地盤の緩みや多亀裂質の岩盤が認められ、R4-2 は開口部が複数確認された。ポアホールでも幅 20~40mm の開口部を確認し、解析の結果 R4-2 の総開口量は 110mm であった。

写真-3 コア写真及びポアホール観測写真

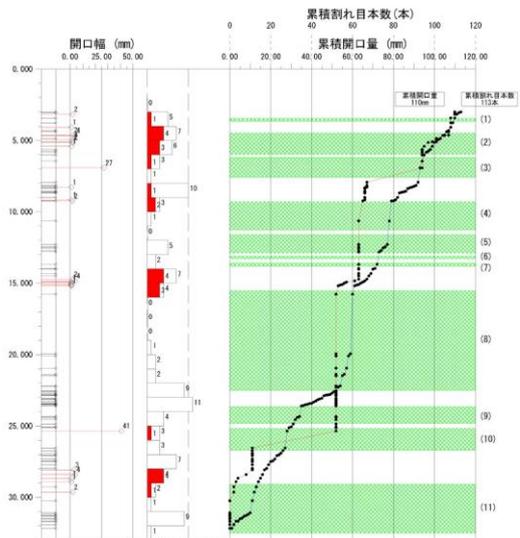
図-1 R4-2 岩盤状態図

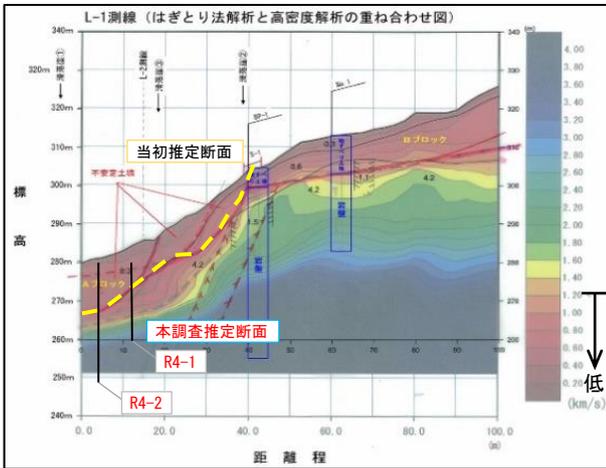
当初の推定すべり面は踏査結果とはざとり法解析を用いた弾性波探査結果（実線部）に沿って設定された。一方で、高密度解析（色塗部）では更に深部まで低速度域が分布していた。このことから、既往業務では緩み土塊の分布域を「不明確」とし、ボーリング調査の実施を提案していた。

図-2 既往の弾性波探査結果

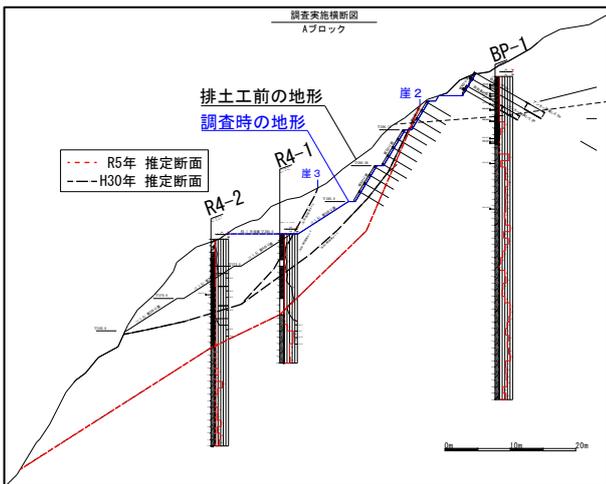
本調査の結果、はざとり法で推定されたすべり面より深部まで緩み土塊の分布を確認し、推定すべり面は高密度解析結果に近い結果となった。一方で、当初の推定すべり面付近には両地点ともに比較的新鮮硬質な岩質コアが採取されており、緩み土塊中に分布する岩塊の影響を反映したと想定される。

本調査地は応力開放によって緩んだ岩盤を素因とする地すべりであり、その地盤特性が弾性波探査結果に反映されたと考えられる。

図-3 調査結果断面図

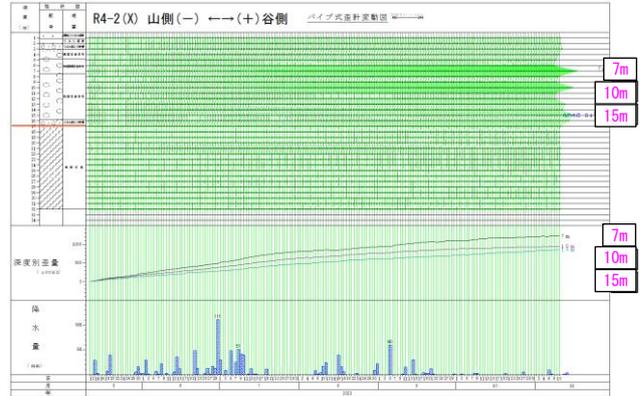
本調査の推定すべり面は動態観測で累積性的の変動が認められた深度（R4-1：GL-12.5m、R4-2：GL-16.8m）に設定した。本観測では観測期間中の降雨量が少なく滑動性が顕著でなかったことや上部排土工の施工で安定性が増加したことから、その変動量は「変位C」<sup>2)</sup>とブロックの滑動性が低いとされ、すべり面が「潜在」していると考

当初の推定すべり面では、切土後の安全率が  $F_s=1.159$  となり、鉄筋挿入工で補強することで計画安全率  $p, F_s=1.200$  を達成すると見積もられた。本調査で検討したすべり面で安定計算を行った場合、安全率は  $F_s=1.084$  となり、追加対策の検討が必要であるとの考えに至った。

図-4 R4-2パイプ歪計変動図

調査地には自動観測システムが構築されており、斜面の動態観測は継続的に実施されている。今後の観測結果や排土工の進捗を踏まえて、対策工を再検討するよう提案した。
