破碎帯分布地域における斜面変状調査の事例

東邦地水株式会社 ○今村 泰基, 寺地 啓人

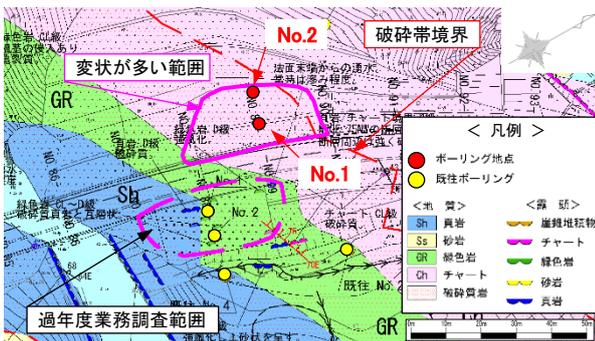
図-1 調査地の地質平面図

地表面に変状が多く確認された範囲(幅約40m)を対象とし、2箇所でもーリングを実施した(図-1)。

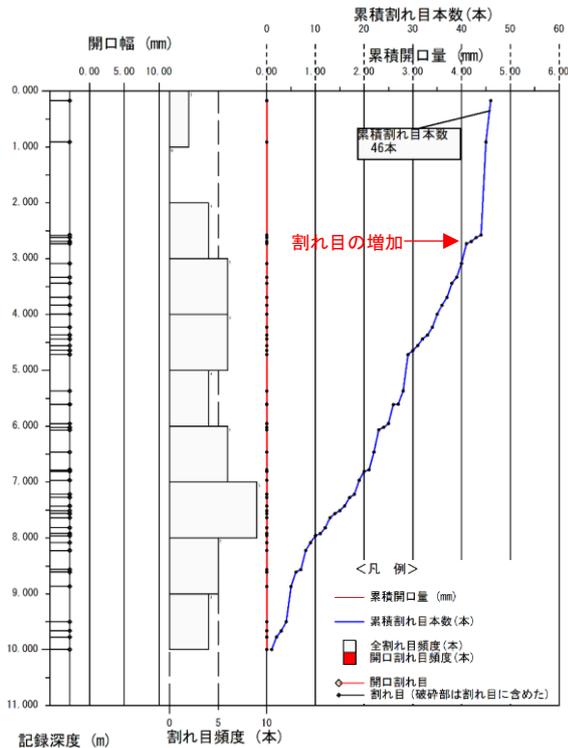
図-3 累積割れ目、累積開口量グラフ

- ・チャート、珪質泥岩、一部緑色岩が分布する。
- ・チャートや珪質泥岩は破碎の程度が弱く硬質。対して緑色岩は破碎の程度が強く、一部粘土状コアとなり、分布地質により破碎の程度が異なる。
- ・地質構造のピークはN30° E30° NW、割れ目のピークはN31° E44° NW、のり面に対し受け盤構造である(図-2)。
- ・開口割れ目が認められない(図-3)。
- ・地下水位観測で降雨に伴う水位の上昇を確認した。

深度2.5m で無構造性破碎が確認され、累積割れ目の増加が認められた。以上より、斜面変状は破碎部を弱部として発生した初生すべりと推測し、対象のり面における地質推定断面図(図-4)を作成した。変状が発生した要因は以下が考えられる。

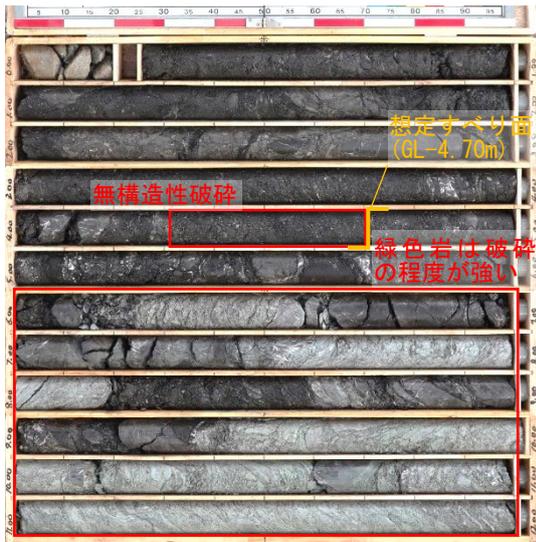
No. 2 コア写真

調査地は破碎帯分布域に位置しており、得られたボーリングコアは全体に割れ目が発達し、破碎状であった。

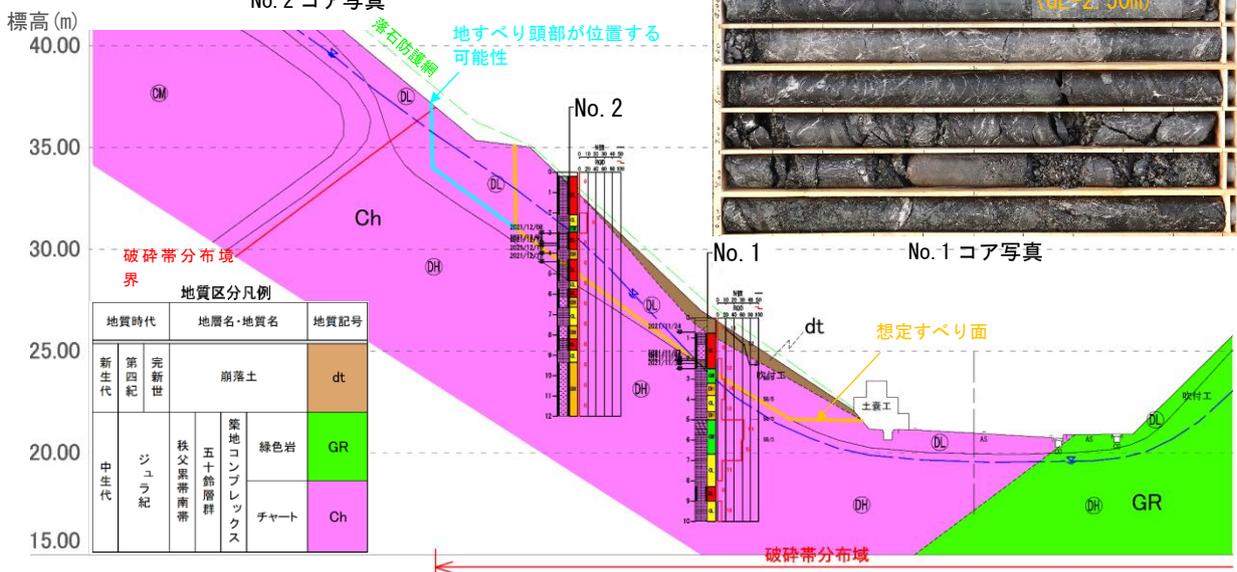
図-4 地質推定断面図, 調査地点コア写真

- ・破碎帯分布域に位置し、不安定化しやすい。
- ・切土による応力開放により、緩み域が拡大し、風化進行を助長し、地山強度が低下した。
- ・地下水位が上昇しやすい水理構造であった。

- ・大雨に伴う地下水(間隙水圧)の上昇により不安定化し、滑動した。
