転石及び浮石が広域に分布する急傾斜面での地質調査・対策工検討事例

株式会社 興和 沼田 修平

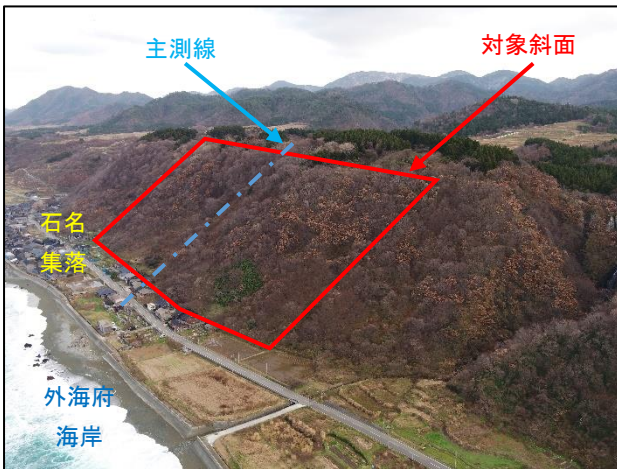
写真-1 対象斜面全景

調査地である佐渡市石名地区は、佐渡島北西部に位置し、対象斜面は外海府海岸に面する北西向きの自然斜面である（写真-1）。対象斜面の上方、標高100m付近には段丘面が発達し、耕作地として利用されている。一方、斜面下方は標高10m付近から海岸まで広がる段丘面であり、石名集落及び県道佐渡一周線が位置している。

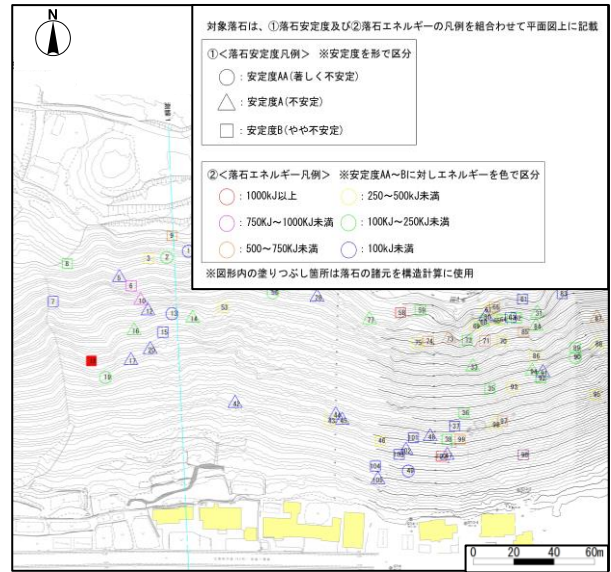
図-1 不安定転石・浮石分布図

現地踏査の結果、約38,000m<sup>2</sup>の対象斜面内で96箇所、将来的に滑落する可能性の高い不安定な転石・浮石が確認された（図-1、写真-2）。転石・浮石の中には1辺が1mを超えるような比較的大きいものも30箇所程度含まれ、試算される落石エネルギーが1,000kJ前後となる箇所も数箇所認められた。

以上の計画条件等から検討した結果、対象斜面における対策工として『斜面設置型の高エネルギー吸収防護柵工』を選定した。

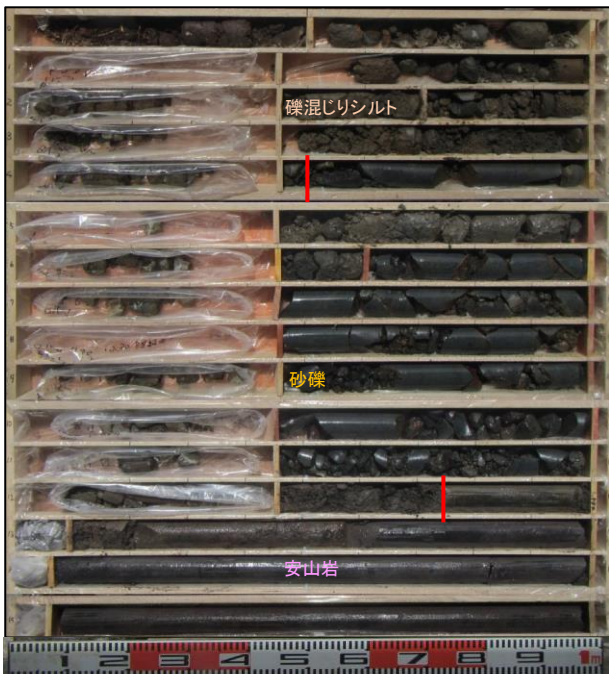
写真-3 コア写真

地質調査の結果、調査地を構成する地質は上位より層厚4.5m程度の礫混じりシルト（平均N値=11）、層厚8m程度の砂礫（平均N値=22）、で深は安山岩（平均N値=50）であることが判明した（写真-3）。礫混じりシルト及び砂礫は崖錐堆積物、安山岩は当地の基盤層に相当すると考えられる。

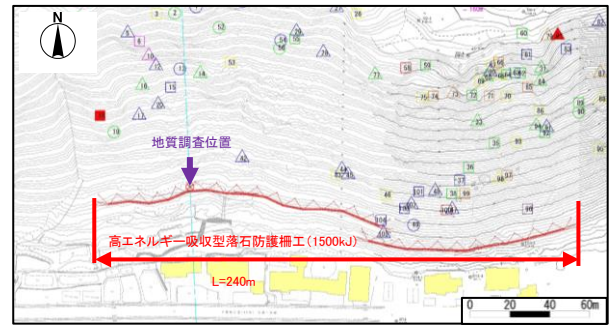
図-2 対策工計画平面図

地質調査では、現地踏査結果を踏まえて選定した高エネルギー吸収防護柵工の設計に必要な地盤情報等を得るため、図-2紫矢印箇所でのφ66mmオールコアボーリングを提案・実施した。

検討の結果、対象斜面に最も適した対策工の配置を図-2及び図-3に示すように決定し、対策工の規格を次に示す通り決定した。

- ・対応落石エネルギー : 1500kJ
- ・柵高 : 4.0m
