# 令和5年6月豪雨により和歌山県北部で発生した河川災害の概要報告

株式会社タニガキ建工 ○谷垣 嘉基, 谷垣 勝久, 田和 照大

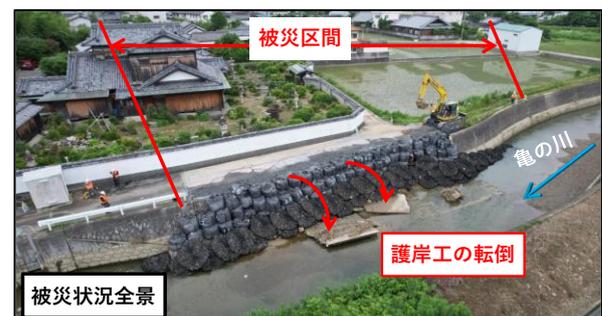
1工区は直線区間の高さ約4mの護岸工(コンクリートブロック積)が、右岸側約41mにわたり被災した。被災の形態としては、「コンクリートブロックの河川側への転倒(下流側約25m)」、「護岸工の背面土砂及び管理用道路の流出(残る上流側約16m)」が確認された。

被災区間の上流端付近の管理用道路上に流木を確認したことや、近隣住民からの情報提供などから、被災区間より上流側において水位が護岸高を超過し、護岸工の背後地へ溢水したと考えられる。

被災の原因は、溢水により護岸工の背面へ河川水が浸透し、その後、護岸工背面に残留水圧が作用することでコンクリートブロックが転倒したものと考えられる。

写真-1 1工区の被災状況(1)

なお、現地調査時には次回出水時に背後地や健全な護岸がさらに被災しないよう、応急対策工事(大型土のう工及び袋詰め玉石工)が施工されていた。

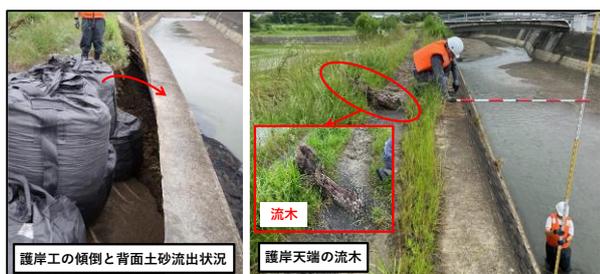
写真-2 1工区の被災状況(2)

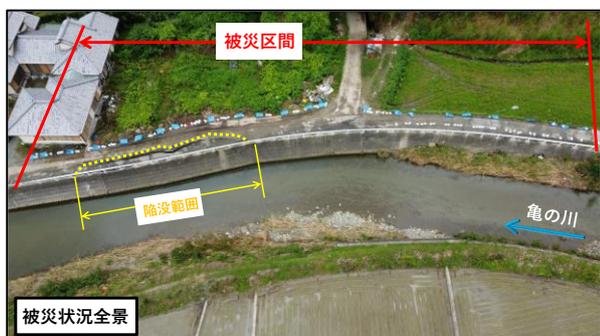
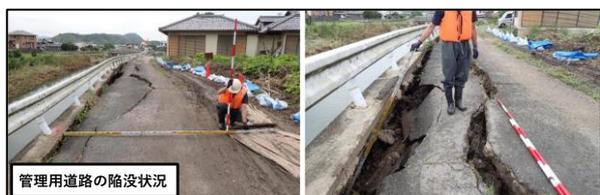
2工区は湾曲区間の高さ約4mの護岸工（コンクリートブロック積）が、右岸側約80mにわたり被災した。被災の形態は、「管理用道路のひび割れ（被災全長）」「管理用道路の陥没及び護岸裏込め土砂の流出（下流側約50m）」が確認された。また、被災区間のコンクリートブロックについては、裏込め土砂が流出していたものの、亀裂や傾倒、基礎部の空洞などの変状は確認されなかった。

護岸工沿いのガードレールへの草木の付着や背後地の畑作地の浸水跡から、被災区間より上流側において護岸工背後地へ溢水したと考えられる。

被災の原因は、水衝部での護岸基礎周辺の河床の局所洗堀と、溢水後の河川水位低下時の護岸背面に作用する残留水圧により、洗堀された護岸基礎下部から裏込め土砂が流出し、管理用道路の陥没が発生したと考えられる。

ただし、現地調査時には護岸基礎部の浮き等は確認できなかったため、護岸基礎部付近は水位低下による流速減少時に土砂により埋そくしたものと考えられる。

写真-3 2工区の被災状況

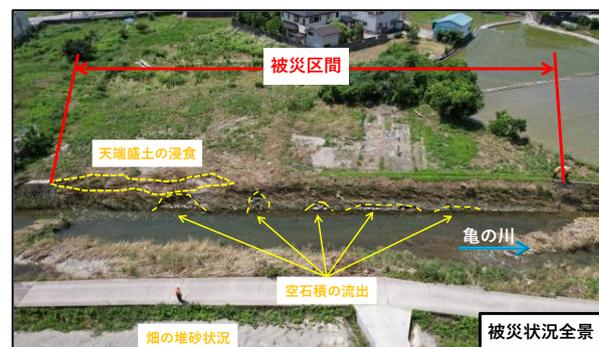
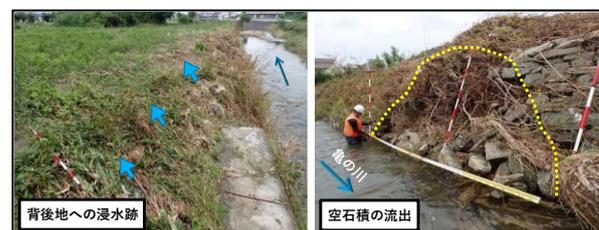
3工区は固定堰の下流側に位置する直線区間となっており、上下流側をコンクリートブロック積工に挟まれた高さ約3mの護岸工（空石積）が左岸側約60mにわたり被災した。被災の形態は、「空石積護岸の流出（5ヵ所）」、「護岸天端盛土の浸食（上流側約20m）」が確認された。

被災区間背後地の雑草が被災の上流端付近から下流に向かってなぎ倒されていることや、対岸の畑作地に細砂

が堆積していたことから、被災区間より上流側において兩岸から護岸工背後地へ溢水したと考えられる。

被災原因は、「側方侵食による空石積の流出」、「河川内の土砂堆積による河道の左岸側への偏り」、「護岸工背後地への溢水」により一部の空石積護岸の流出及び上流側での護岸天端盛土の浸食が発生したと考えられる。

写真-4 3工区の被災状況
