堤内地で発生した漏水（湧水）に関する調査事例

興亜開発(株) ○富山 恵介, 中森 郷子, 宮武 也司弘, 筒井 壮之

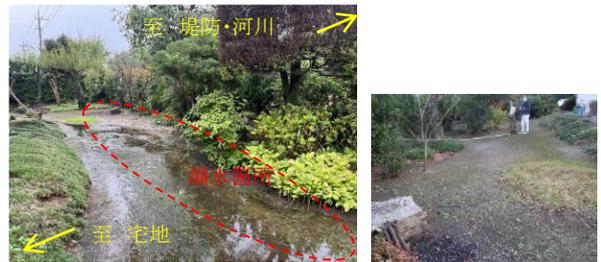
図-1 漏水発生時の状況

豪雨の翌日に堤内地側の堤防法尻周辺から漏水が発生した。漏水発生位置および状況を図-1 に示す。

漏水はゴルフボール程度の孔から白濁水を伴って湧出していた。漏水量は不明であるが、発見者からの聞き取りより相当量の水量が漏水していたと考えられる。

また同様の漏水現象は過去にも発生しており、数年に一度程度、今回と同様に豪雨後に漏水が発生している。

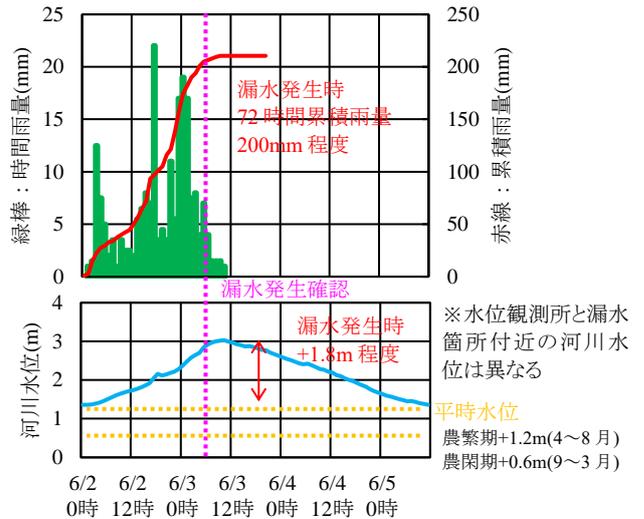
図-2 時間雨量・累積雨量・河川水位の推移

漏水現象発生時の降雨量および河川水位の経過を図-2 に示す。漏水発生2日前から時間雨量5~20mmの降雨が続き、72時間雨量は200mmを超えた。

河川水位も降雨の経過時間に伴って上昇し、漏水現象発生時の河川水位は、平時より1.8m程度上昇していたと推測される。

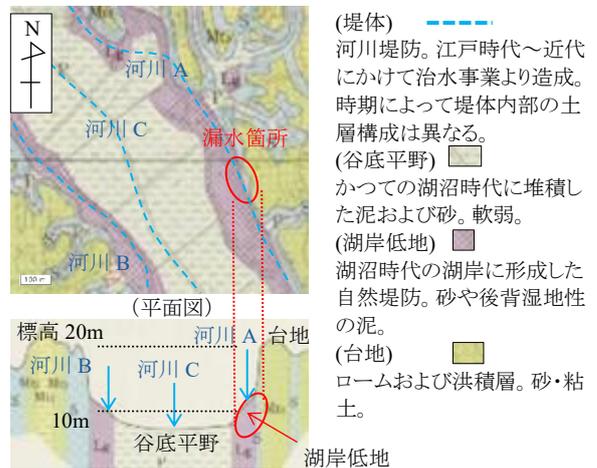
図-3 周辺の地形分類¹⁾

周辺地形は主に台地とこれを下刻してできた低地部からなる(図-3 参考)。低地部は谷底平野と湖岸低地に細分される。低地部は江戸時代頃の干拓事業において陸化されており、以前は湖沼であった。湖岸低地は湖沼時代の自然堤防等の名残りである。

漏水発生地点は、この湖岸低地に位置する。

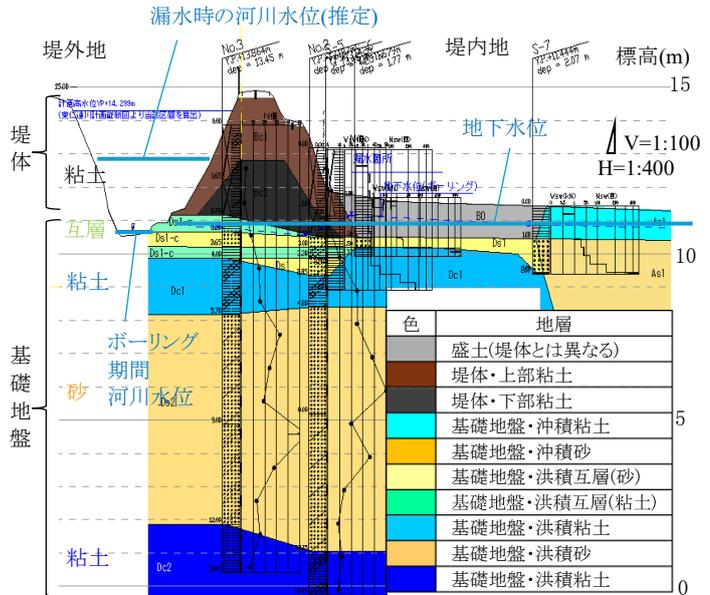
図-4 堤体・基礎地盤の想定地層断面図

堤体は粘性土を主体とした地層構造であった。また構成材料が堤体上部と下部でやや異なり、堤体上部はシルト質、下部は粘土質であった。比抵抗二次元探査結果図からも、堤体表面と深部で比抵抗値が異なる傾向を示し、堤体材料が上下部で異なる結果が得られた。

基礎地盤は洪積層が分布しており、厚さ1m程度の砂・粘土互層および厚さ2m程度の粘土層で構成されていた。互層および粘土層は縦断および横断方向に連続性がみられた。これらは周辺の地形・地質の特徴より台地縁部の地層と考えられる。

堤内地の表層には沖積粘性土が層厚2~8m程度で分布することが確認された。

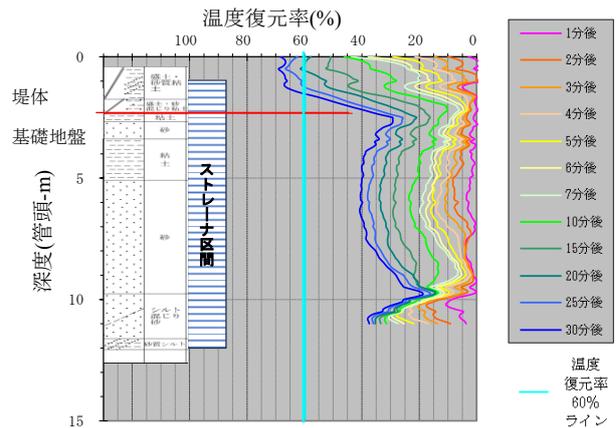
図-6 温度検層結果図

温度検層結果を図-6に示す。温度検層を調査深度(GL-1~12m)で実施したが、温度復元率に著しい傾向はみられず、地下水流動層は確認されなかった。
