地質と調査

'05 第2号(通巻第104号)

総論 2004年に発生した地盤災害

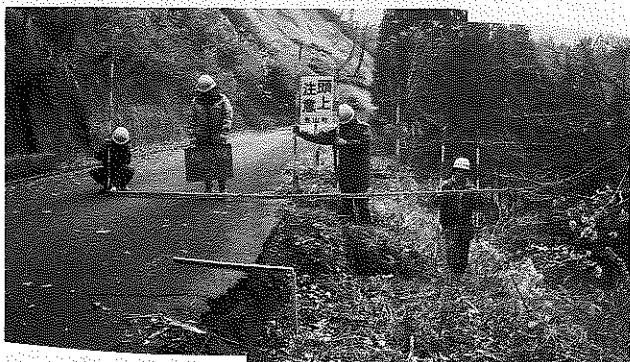
写真1 タイプ1現地状況

地震動により路肩の表土およびゆるんだ地盤が沈下し、路面に段差と開口亀裂が生じた。開口亀裂に連続する変状が形成されたと考えられるが、下方斜面でその連続性は確認できない。

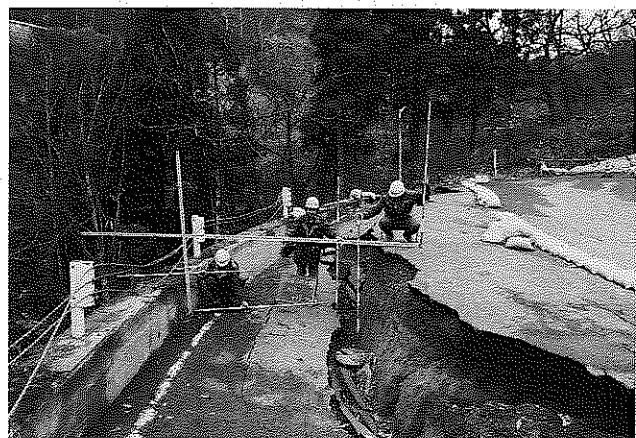
写真2 タイプ2現地状況

地震動による慣性力により擁壁から基礎地盤に圧縮力が作用し、地盤が変形したために擁壁が沈下している。擁壁の規模により変状の程度は異なるが、基礎地盤は局部的に破壊していることが予想される。

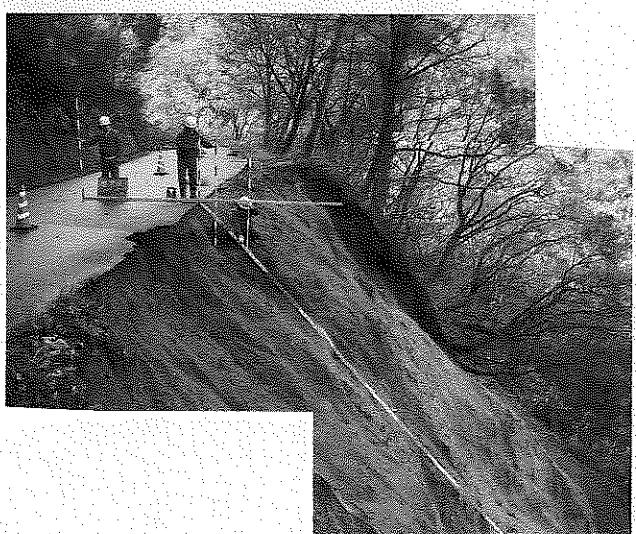
写真3 タイプ3現地状況

道路や法面によって自然斜面の連続がとぎれている箇所において、表層土砂およびシラスの風化部が地震動により緩んで崩落している。

一部、崩落まで至らないものの、斜面上下に亀裂が発生し、不安定な状況となっている区間もある。

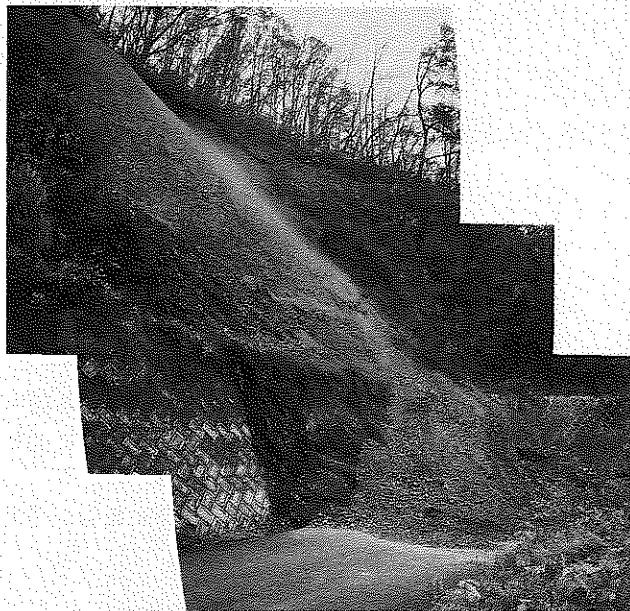
写真4 タイプ4 現地状況

斜面上部の風化により軟質化したシラスが、地震動により緩み崩落している。

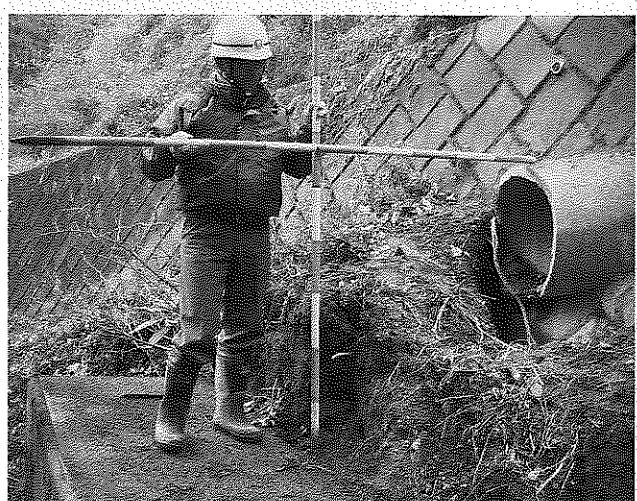
写真6 タイプ5-②現地状況

軟質な地盤上にあったコンクリート集水升が地震動による慣性力で沈下したため、連結してあるヒューム管との接合部が破断するとともに、下方のコルゲート製の水路が圧縮され坐屈変形している。

被災タイプ5に分類される箇所では、構造物の復旧を基本とするが、擁壁に土圧が作用したと考えられる箇所についてはアンカーアーによる補強も採用した。

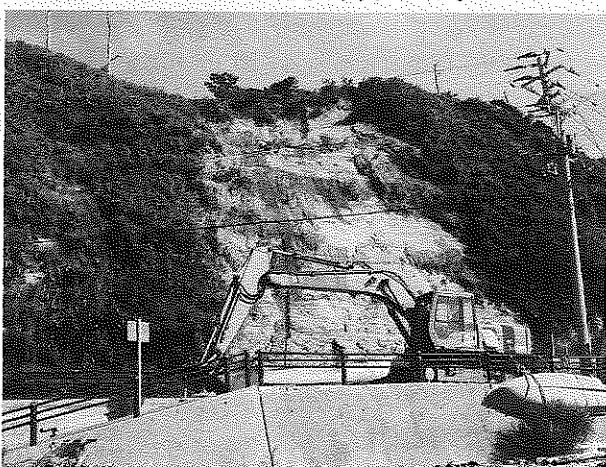
写真2 表層崩壊の例（寺泊町山田地内の海岸沿い）

急斜面上の表土・強風化帶が剥がれ落ち、比較的新鮮な泥岩（西山層）が露出している。

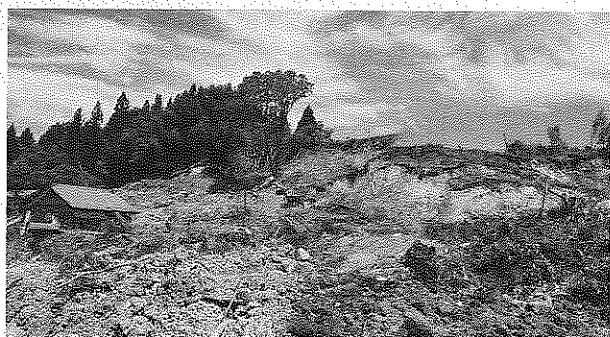
写真3 地すべりの例（栃尾市平地内）

約120m、斜面長約100mの範囲で地すべりが発生し、民家・市道が被災した。この地すべりは、泥岩中（西山層）に形成された古い地すべりの再滑動である。正面に見える滑落崖には、背後に広く分布する段丘堆積層が露出しており、豪雨時に多量の地下水が地すべり地へ流入したものと考えられる。

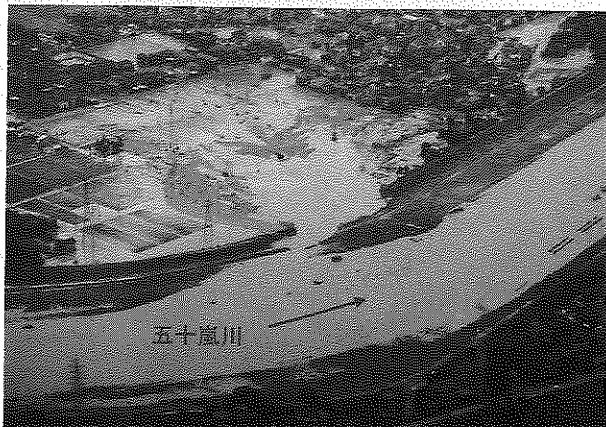
五十嵐川破堤箇所周辺の状況写真を写真5に示す。破堤箇所は河川湾曲部の内側で、堤内地には水田が広がっている。破堤幅は約120mに達し、堤体部から堤内地にかけて大きな盆状の洗掘（落堀）が見られ、洗掘深は最大約4mであった。また、堤内地には多量の砂礫の散乱が見られるとともに、一部でボイリングの形跡が確認されている。

写真5 五十嵐川破堤箇所周辺状況 (H 16.7.14撮影)

以上より、五十嵐川の破堤原因是、越流による裏法面、法尻の洗掘が主要因であったと考えられる。

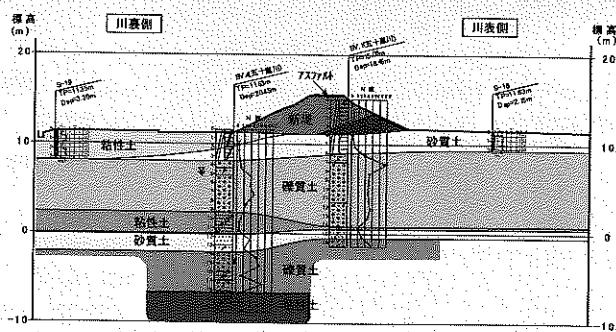
図2 地質断面図 (五十嵐川左岸破堤箇所下流部)

破堤箇所下流部の地質断面図を図2に示す。堤体は旧堤（明治10年頃施工）と新堤（昭和8年～12年頃施工）からなり、両者ともシルト質細砂～砂質シルトで構成されている。堤内地の基礎地盤の表層は、1～5mの層厚で粘性土が分布し、川から離れるに従い層厚が厚くなる傾向を示している。その下位には、砂礫層が広く分布するが、破堤区間中央部から上流部の堤内地においては、砂礫層が薄くなり、欠如する箇所も存在している。

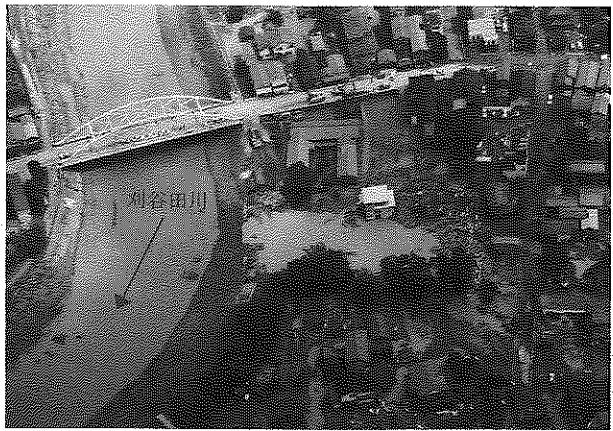
刈谷田川破堤箇所周辺の状況写真を写真6に示す。破堤箇所は河川湾曲部の外側で、堤内地は市街地となっている。破堤幅は約50mであり、堤体部から堤内地にかけて大きな盆状の洗掘が見られ、最大で深さ約2mとなっていた。目撃証言によれば、破堤前の越流深は最大30～40cm程度であり、堤防は橋との取り付けの関係で裏法勾配が急であった箇所から欠け始め、下流側へ向かって進行していったとのことである。

写真6 刈谷田川破堤箇所周辺状況（H 16.7.14撮影）

- ② 越流による裏法面や法肩、法尻の洗掘に対しては、破堤箇所が最大で 30 cm~40 cm に及ぶ越流水深となつたこと、裏法勾配が変化している途中であり他に比べて法勾配が急であったことに加え、解析では、越流水のせん断力が法面表層のせん断抵抗力を上回る結果が得られたことなどから、越流により洗掘されやすい状況にあった。

以上より、刈谷田川の破堤は、五十嵐川と同様、越流による裏法面、法尻の洗掘が主要因であったと考えられる。

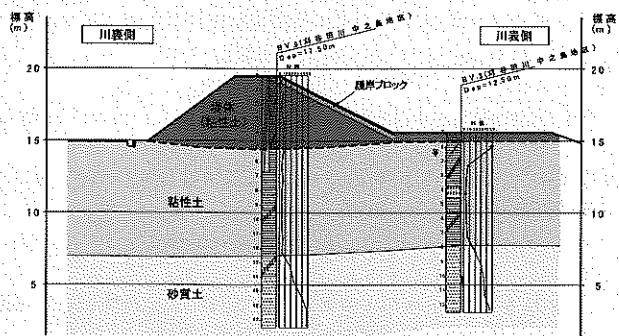
図3 地質断面図(刈谷田川左岸破堤箇所上流部)

破堤箇所上流部の地質断面図を図3に示す。堤体および基礎地盤の表層約6～9mは粘性土が分布し、その下位には砂質土が分布する土質構成となっている。

③ 雨水、河川水の浸透に伴う堤体のすべり破壊に対しては、堤体材料が雨水や河川水が浸透しにくい粘性土主体であること、河川水位の上昇が短時間に発生していることから、堤体にすべり破壊を発生させるような浸潤線の発達はなかつたものと考えられる。また、基礎地盤浸透に対しては、層厚約 6 m~9 m に及ぶ粘性土主体の地盤により構成されていることから、パイピングを起こすような浸透破壊が生じたとは考え難い。

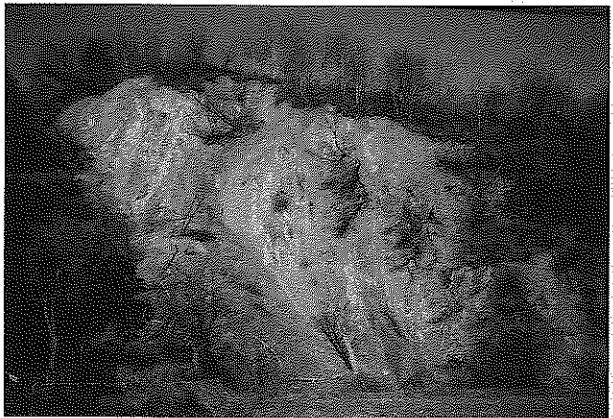
写真1 表層崩壊の例（尾根部分から剥がれ落ちている、魚沼市（旧堀之内町）明神地内）

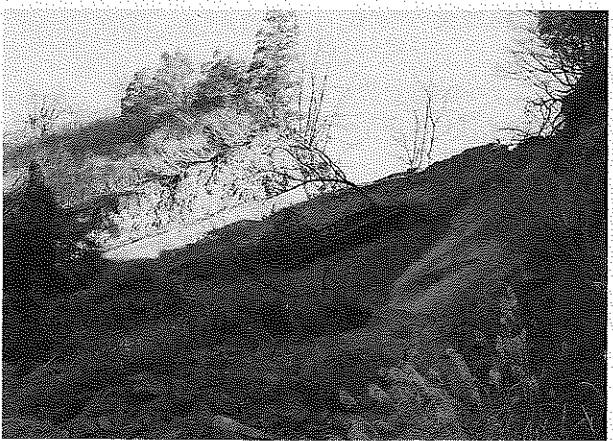
写真2 層すべりの例（約37度傾斜した砂岩泥岩互層の層理面に沿って尾根ごとそっくり抜けている。正面の崖が側方崖、空の見える窪んだ部分が尾根のあった部分。十日町市（旧川西町）小脇地内。）

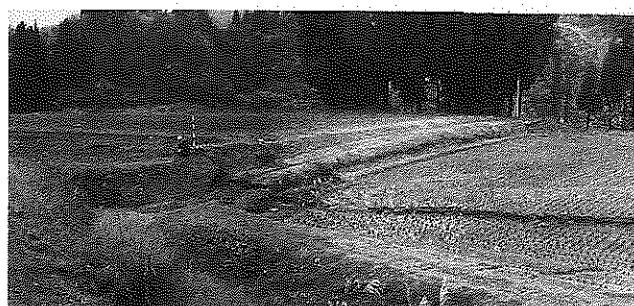
写真8 北西-南東方向に連続する段差・亀裂

中越地震により、とくに上部の「杜々の森湧水公園」付近と下部の集落内では、北西-南東方向に連続する段差・亀裂や開口亀裂が何重にも配列し、一部は陥没した(写真8, 9)。このため、道路が波をうち、住宅の土台が沈下し、水道管が切れて断水するなど、構造物にも大きな被害を与えた。

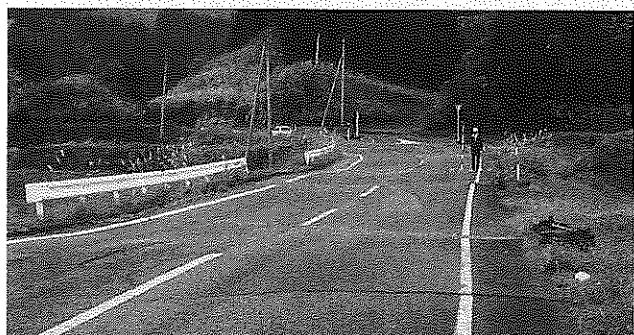
写真9 所々陥没して波をうったような道路

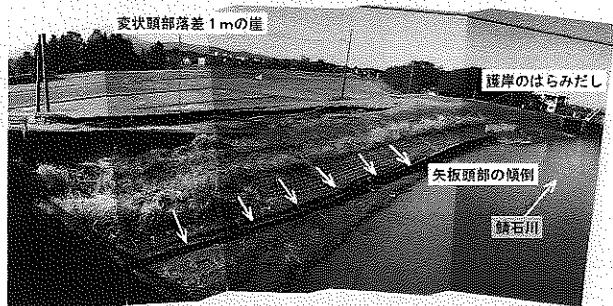
写真12 堤防変状状況の例 (新潟県柏崎地域振興局提供)

堤防の変状は、堤高が下流から上流に向かって次第に高くなり、隣接する橋台へのすり付け箇所付近で発生した。変状は、堤防天端の連続する亀裂(落差 1m), 護岸のり中間～末端部のはらみ出し・折れ曲がり、軽量矢板による護岸頭部の川側への傾倒が特徴的であり、堤防頂部から、矢板にぬけるすべり破壊が想定された。被災区間の延長は約 70 m であった。

地質調査の結果、礫質土・やや締まった粘性土を主体とする基礎地盤上に構築された、柔らかい粘性土からなる堤体が、地震動に伴う慣性力によってすべり破壊を起こしたと判断された。周辺と比較して堤高が高くなる区間で特に地震動の影響が大きく現れ、すべり破壊が発生したと考えられた。統計的な確認はしていないが、堤防断面の変化点(当該箇所のようなすり付け部や坂路等)で、このような変状が多く発生しているようであり、興味深い。

復旧は、すべり破壊により劣化した堤体材料の盛り替え、十分な長さを有する矢板護岸の設置を主体として施工された。(佐藤博文)

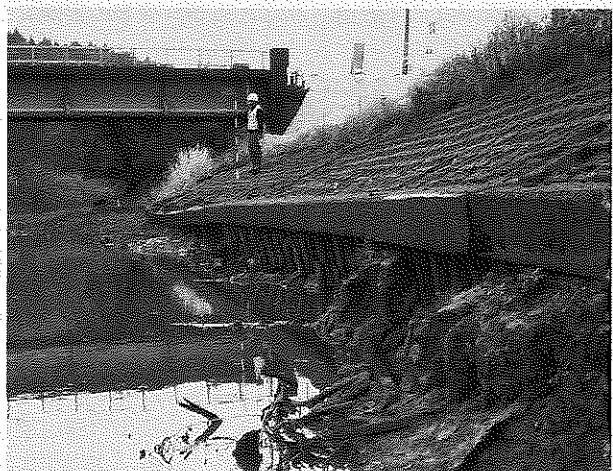
写真13 矢板 (軽量矢板) 護岸の傾倒状況 (新潟県柏崎地域振興局提供)

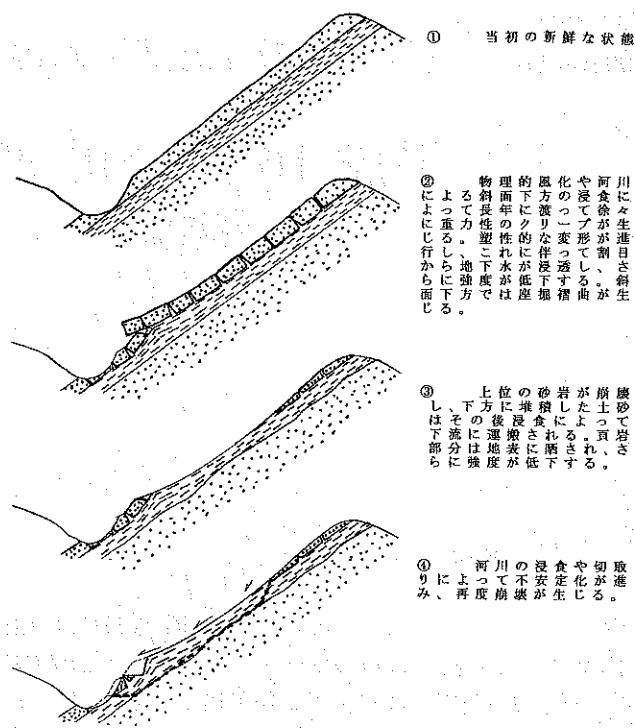
図5 地すべり機構想定図

このような状況から地すべり機構を想定し、図5に示す。調査地の崩壊は物理的風化や河川による斜面下方の浸食によって長年にわたって徐々に引き起こされた重力性のクリープによる崩壊である可能性が高い。すなわち重力によって徐々に地山がゆるみ、塑性的な変形が進行し、これに伴って割目から地下水が浸透し、さらに強度が低下するという現象が繰り返され、写真2や写真5に示すような破碎帶や流入土砂が形成されたと考える。なお、クリープによる変形がある深さで相対的に大きくなると、そこに破壊面が形成され、降雨による間隙水圧の増加、斜面下方の浸食や切土等をきっかけとして斜面崩壊が生じる。

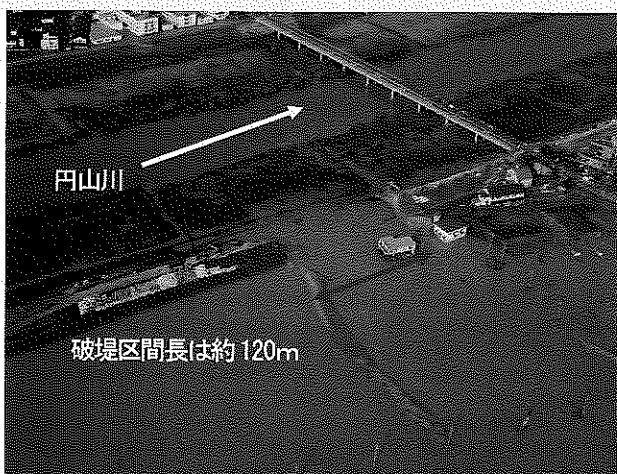
写真1 円山川右岸 13.2 k の破堤状況

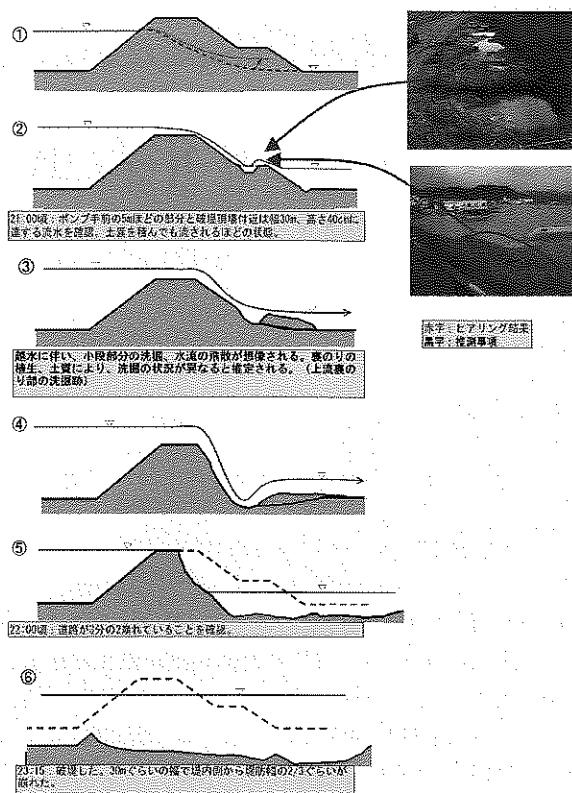
図 14 破堤のイメージ

- ・痕跡水位による越水が確認された。
- ・破堤前の断面では浸透に対する安全性は確保されていた。
- ・堤体幅が減少すると浸透に対する安全性も低下する。
- ・越流水により堤防裏法面において侵食・洗掘破壊が発生した可能性が高い。
- ・破堤後に形成された落堀は、幅約 45 m, 長さ約 54 m, 最大深さは 4.3 m であった。

円山川右岸 13.2 k 堤防が破堤した原因是「越流による裏法面侵食」後に「浸透」が加わる複合的要因により破堤したものと推定される。この地点の堤防法線は直線形状であるが、堤防・河道等が完成していないため、計画高水流量以下の洪水で越流して裏法面（小段も含む）が侵食し、これに浸透が加わり破堤したものと推測される。

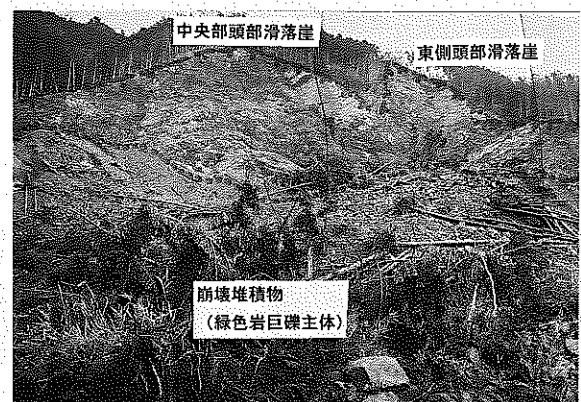
写真3 大用知崩壊頭部全景 (倒木と崩壊土砂が下方に残存する)

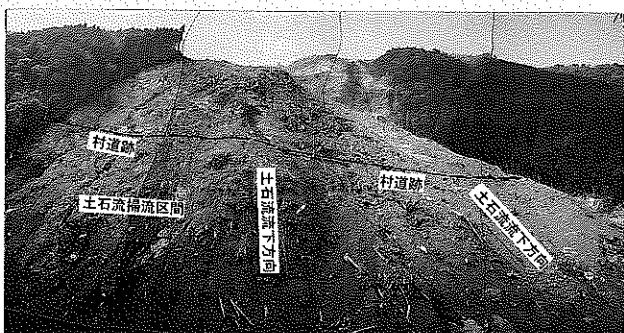
写真 5 終点尾根部南側の斜面状況

当区間の対策工については、植生および表土が全て削剝され、著しく不安定な斜面が尾根部にまで達しているため、斜面全体の安定をすべての範囲で確保するためには非常に広範囲での斜面対策が必要となる。現在、種子の空中散布
