# 防災点検の有効性と災害の低減に向けて —10年間の防災対策の進捗と課題—

(国研)土木研究所 地質研究監  
同上

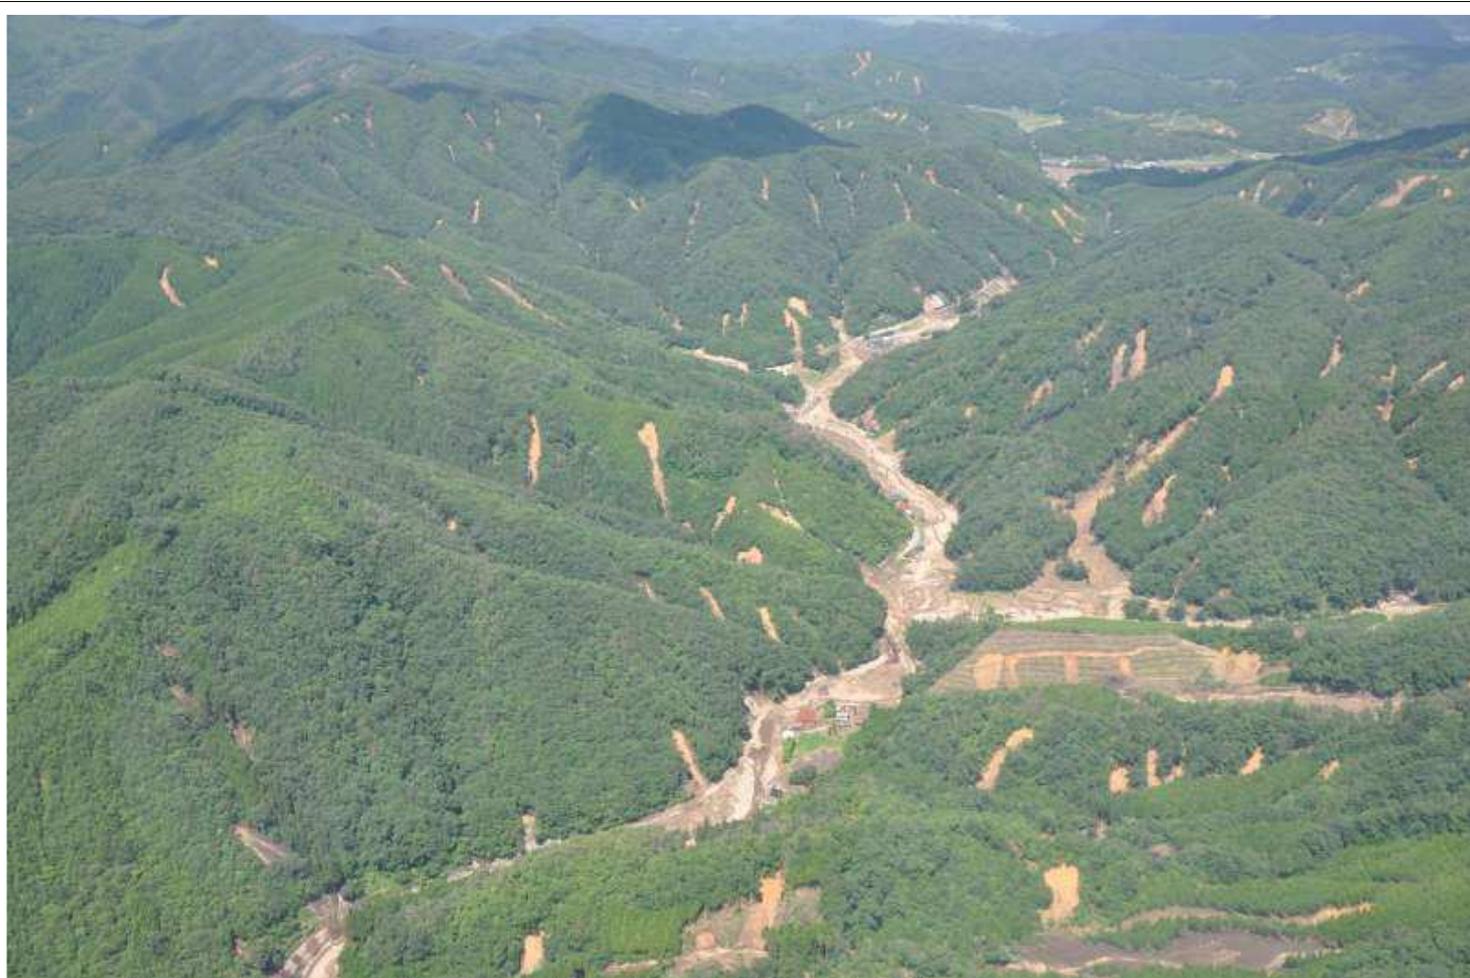
平成22年7月広島県庄原の表層崩壊と土石流 (株)アジア航測

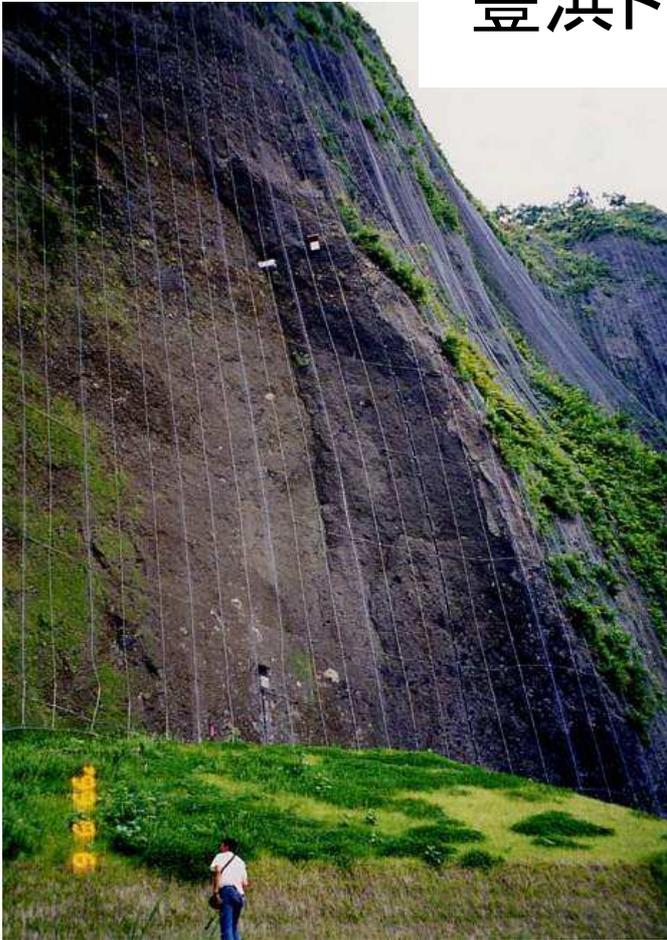
## 豊浜トンネル事故現場の 岩盤亀裂

開口量は小規模だが連続性の高い亀裂が見られる。

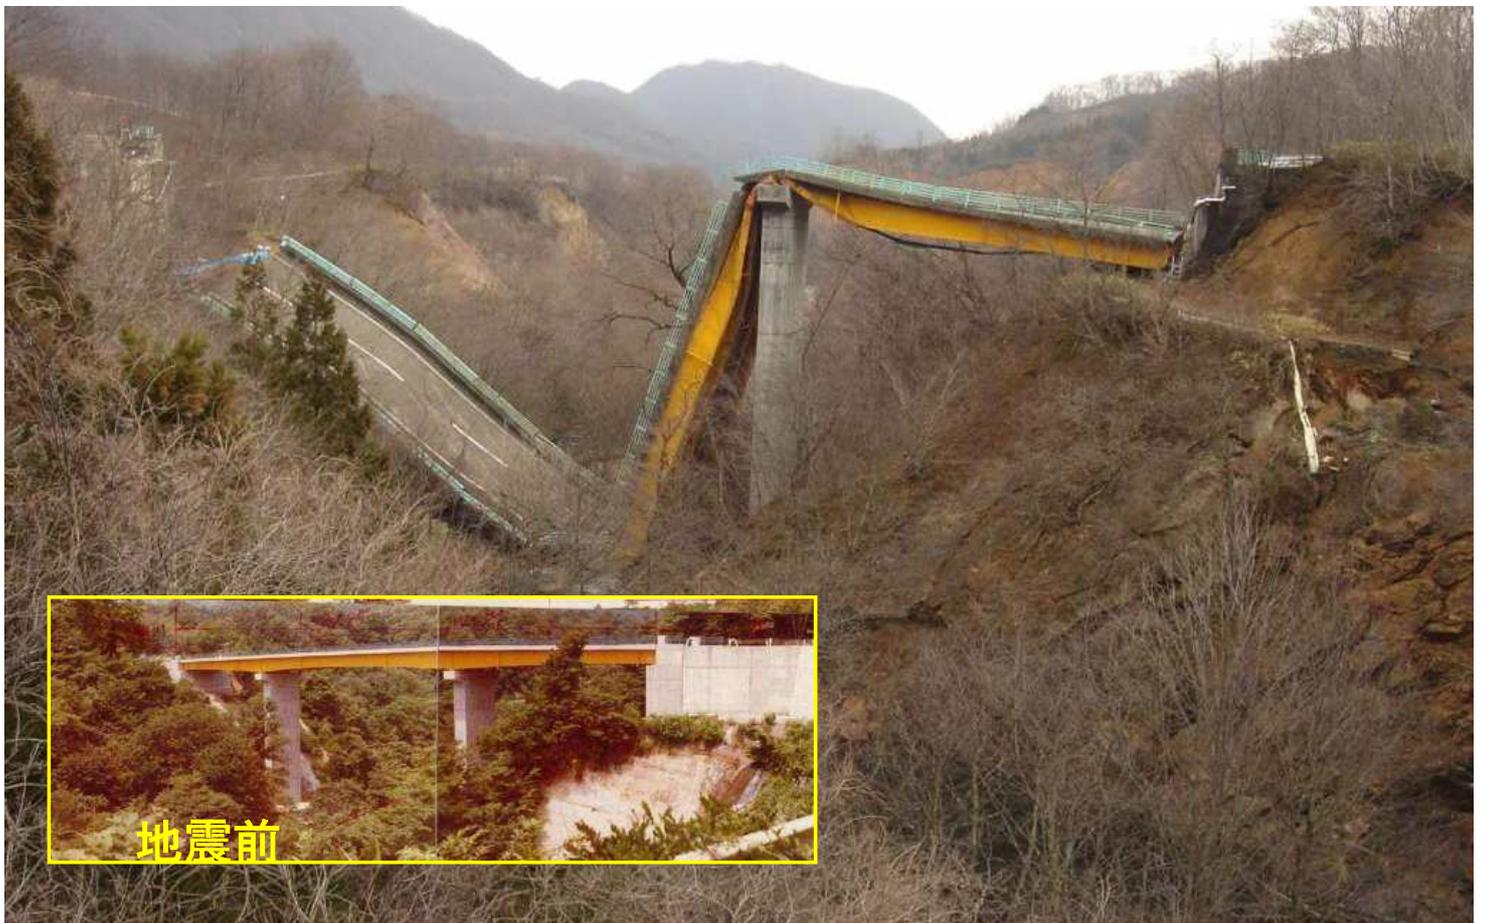
岩手・宮城内陸地震による国道342号祭時(まつるべ)大橋の倒壊状況 (秋田県側の基礎の岩盤が11m移動)

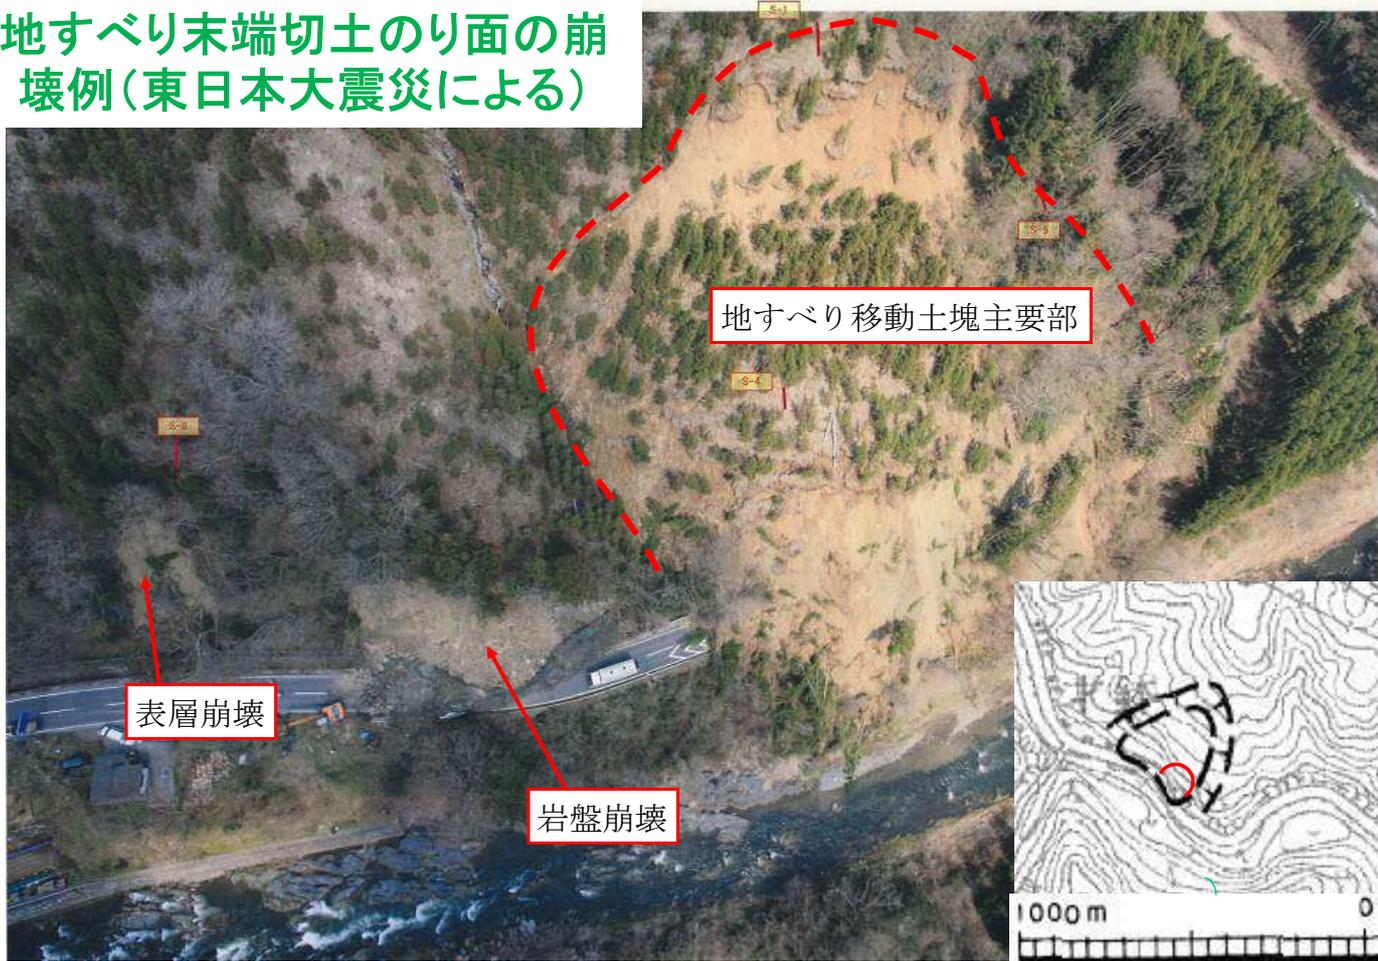
才鉢地内 全景 (福島県より提供)

赤点線：今回動いた地すべり範囲 S-O：伸縮計位置

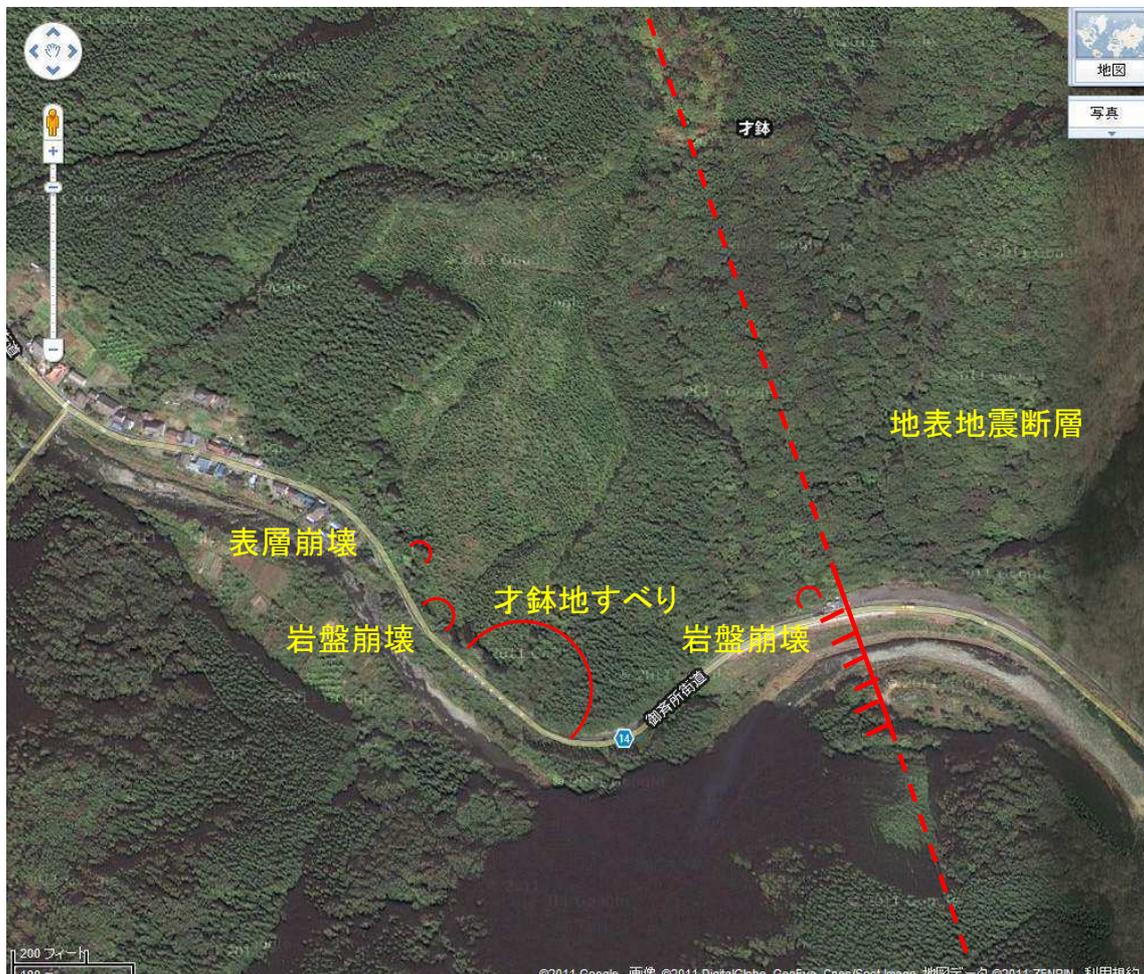
才鉢地すべり等と地表地震断層の位置関係

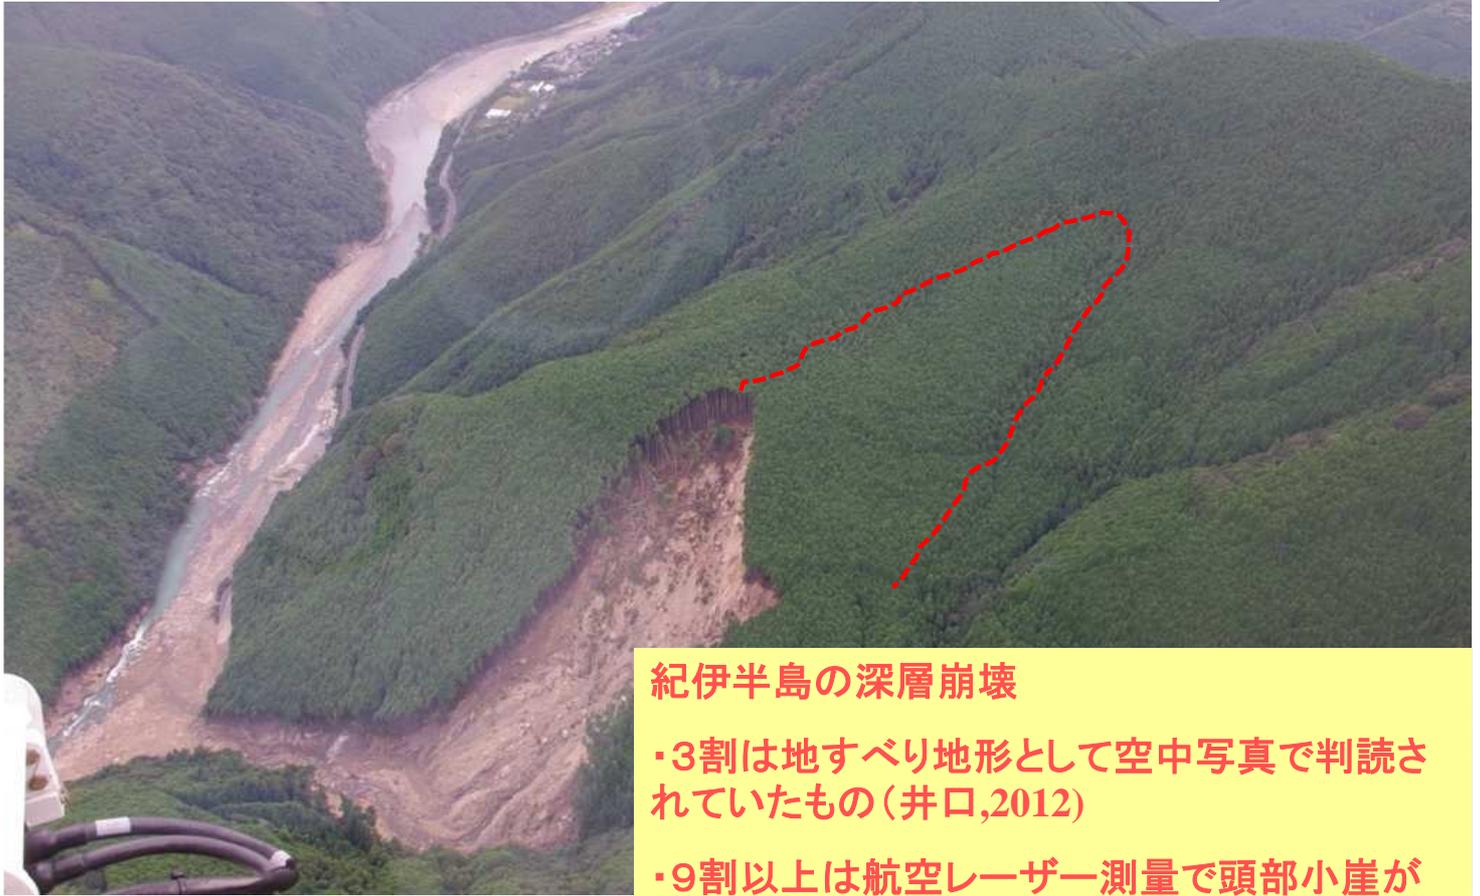
ゆるみないし地すべり末端の大規模崩壊  
(H23台風12号国道311号災害、和歌山県田辺市真砂)

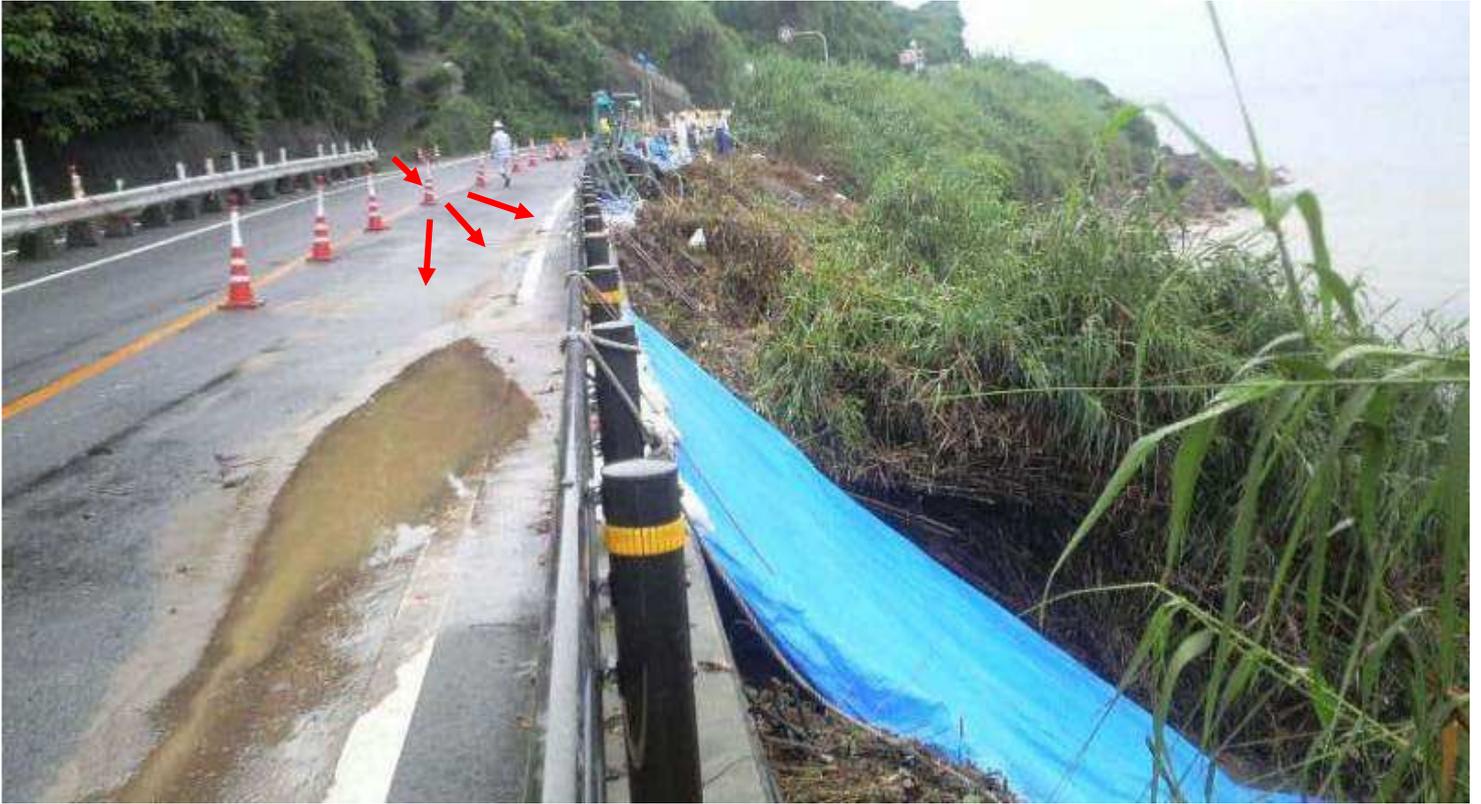
のり面の水処理だけでなく路面の水処理も重要

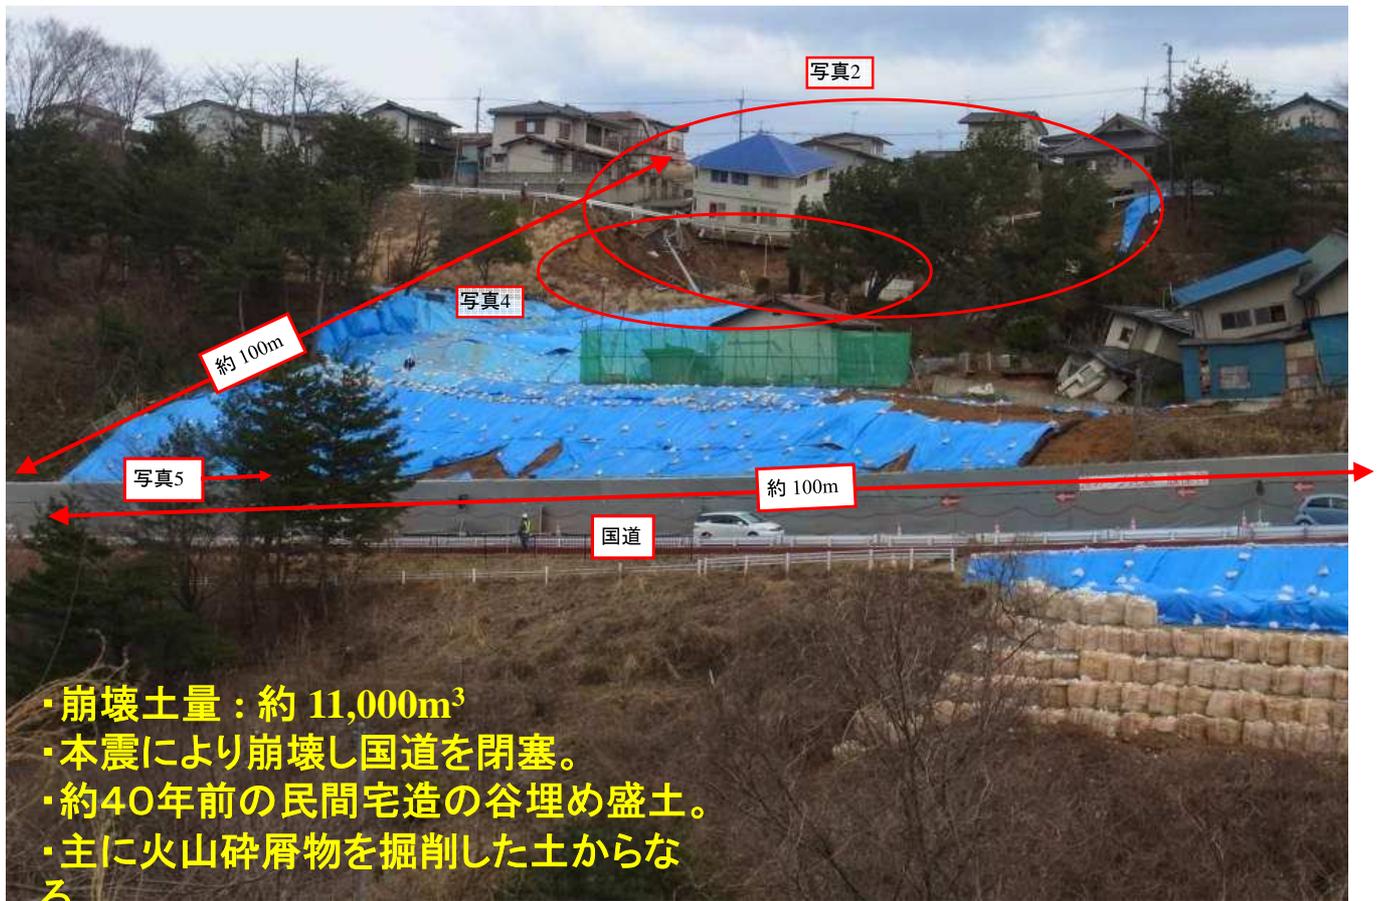
- ・崩壊土量：約 11,000m<sup>3</sup>
- ・本震により崩壊し国道を閉塞。
- ・約40年前の民間宅造の谷埋め盛土。
- ・主に火山碎屑物を掘削した土からなる。

国道4号に近接する住宅地の谷埋め盛土の崩壊 (福島県伏拝)

→（教訓）道路に面した大規模谷埋め盛土斜面の分布と水状況の把握が必要

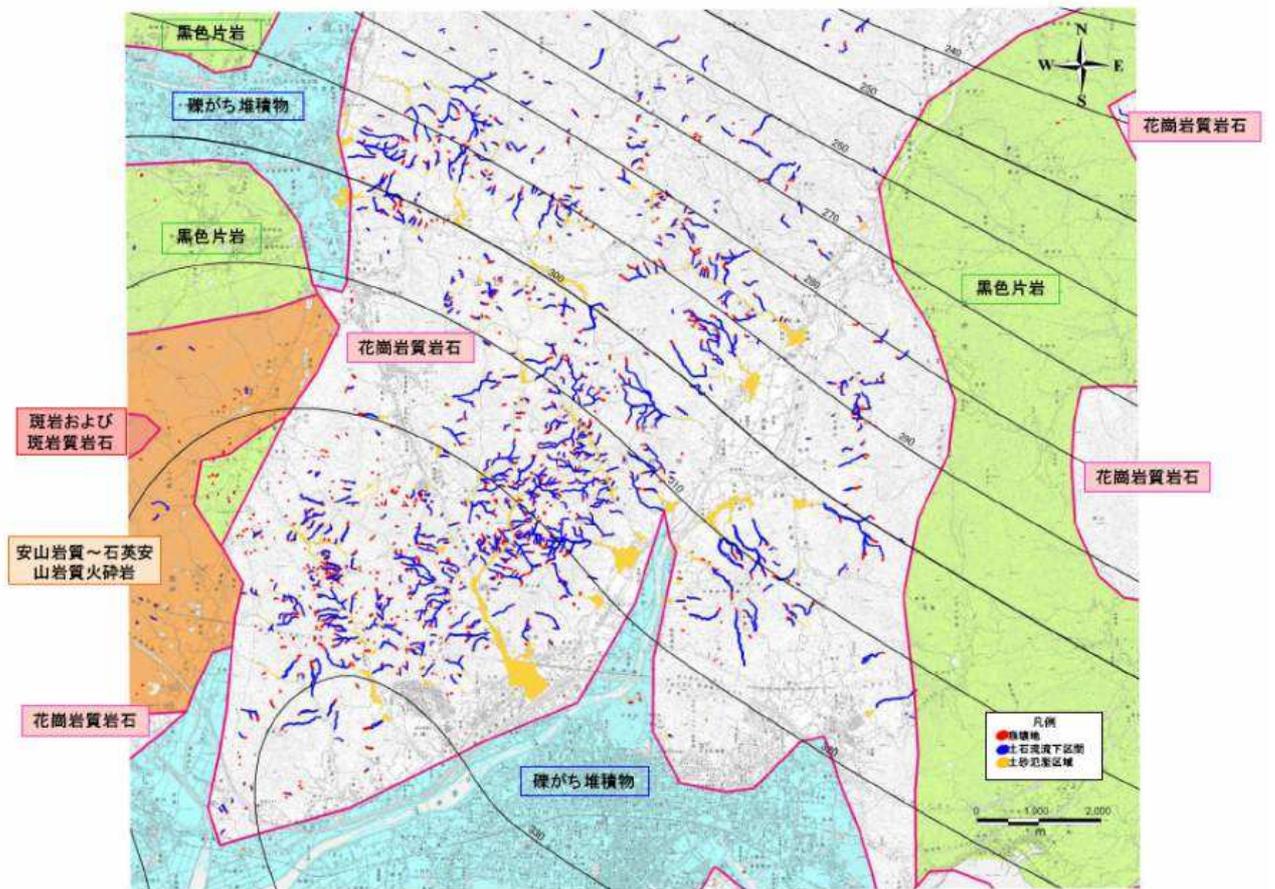
**広域地質に注意**（粗粒な花崗岩地域で災害が多い例）  
 平成21年防府・山口土石流災害の例（国総研 小山内による）

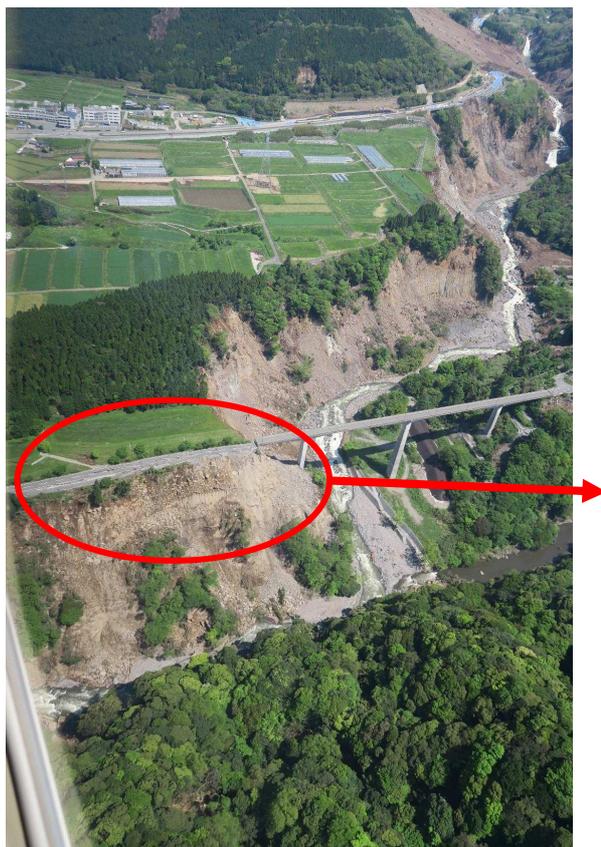
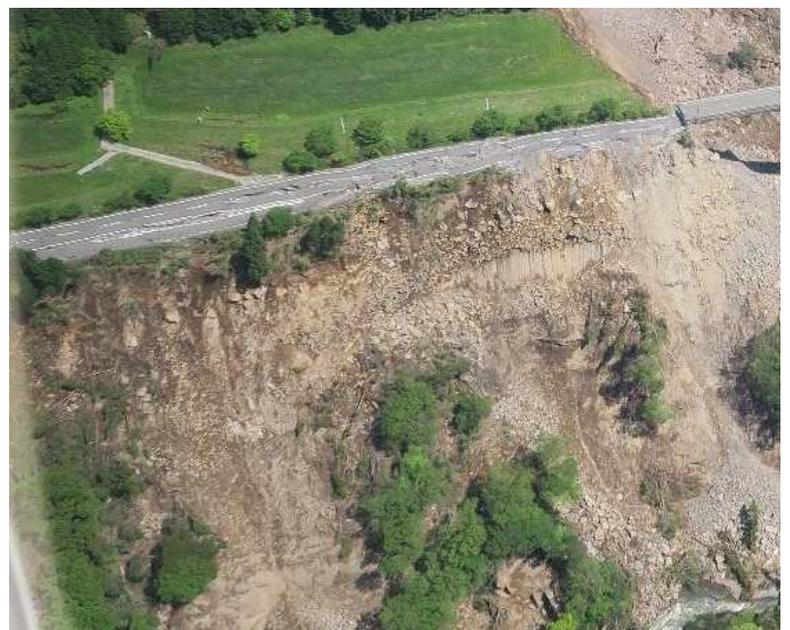
村道柵の木立野線  
長陽大橋西側斜面

## 埋没谷を埋める自破碎溶岩と火山性未固結層の変動

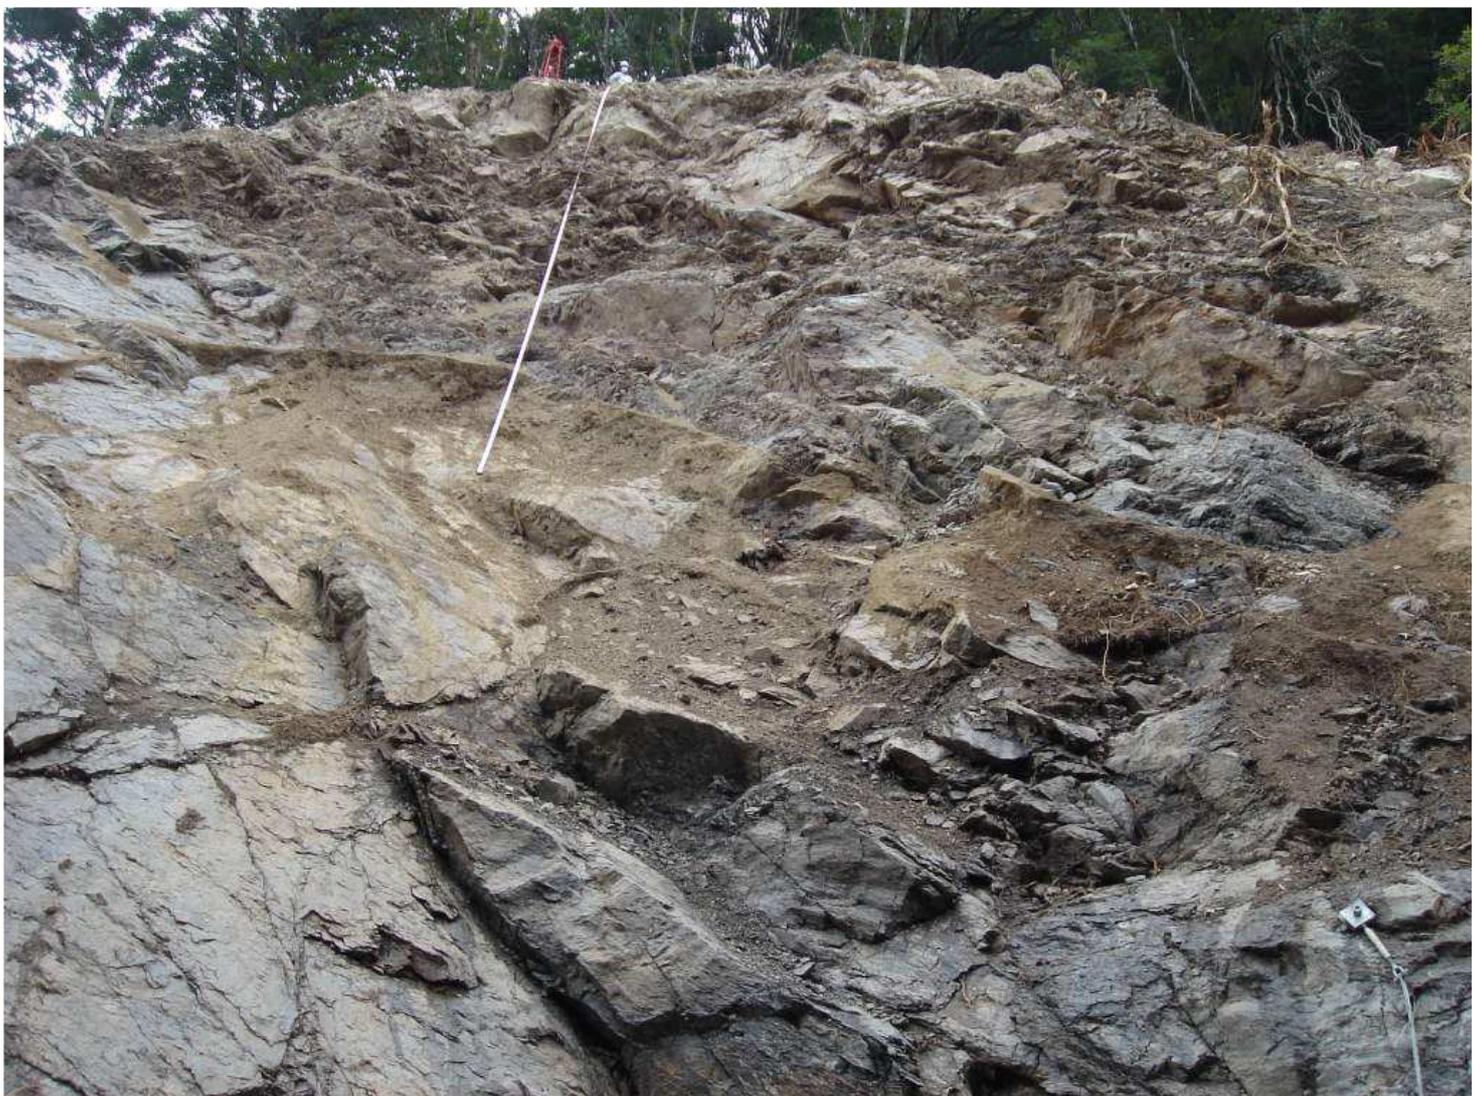
小規模な崩壊が2回ほど続き、片交にして作業を実施していたところ、大規模に崩壊し、3名が亡くなった。被災前には特に強い雨は降っていない。

崩壊箇所への推移

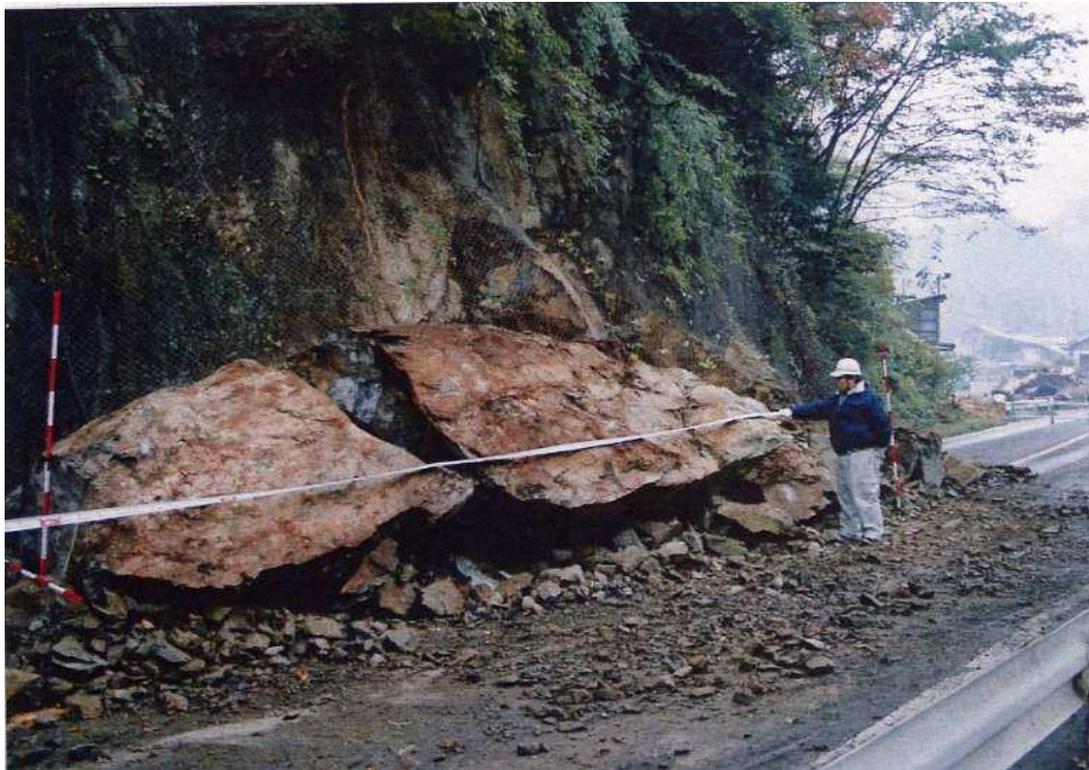
長岡市妙見

平成16年10月23日の新潟県中越地震により崩壊。

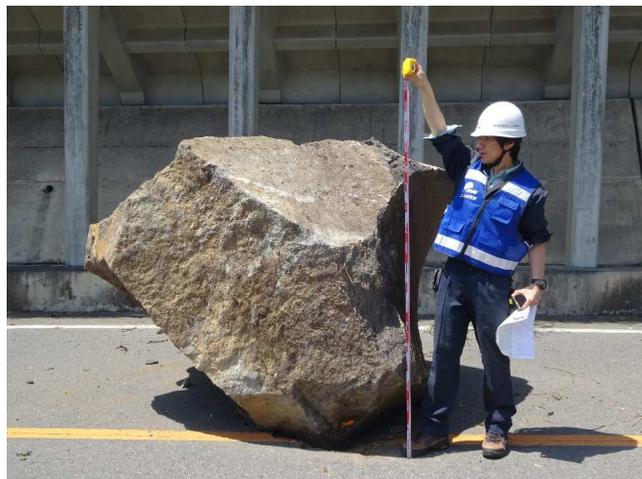
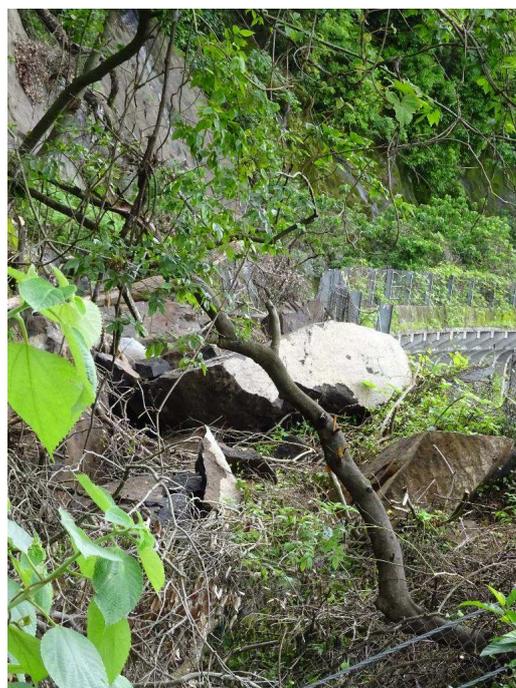
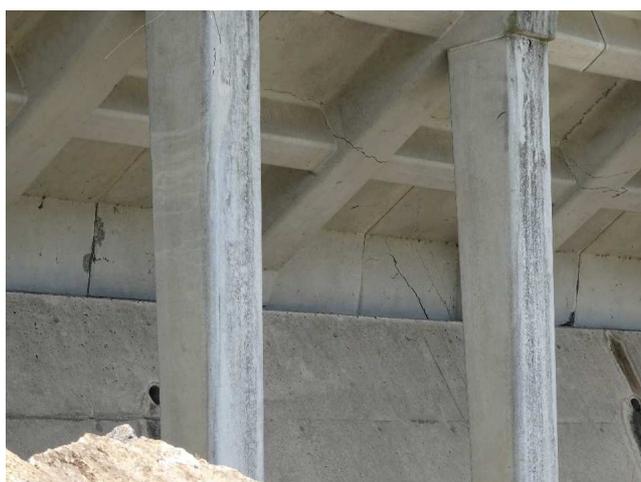
国道445号(熊本県御船町): 落石  
長径2mクラスの落石も発生  
落石防護施設が損傷

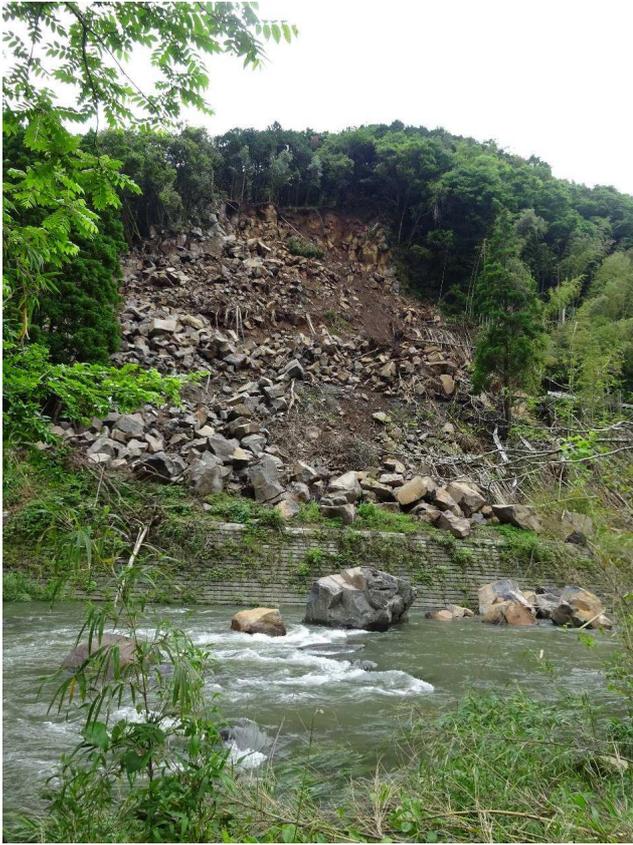
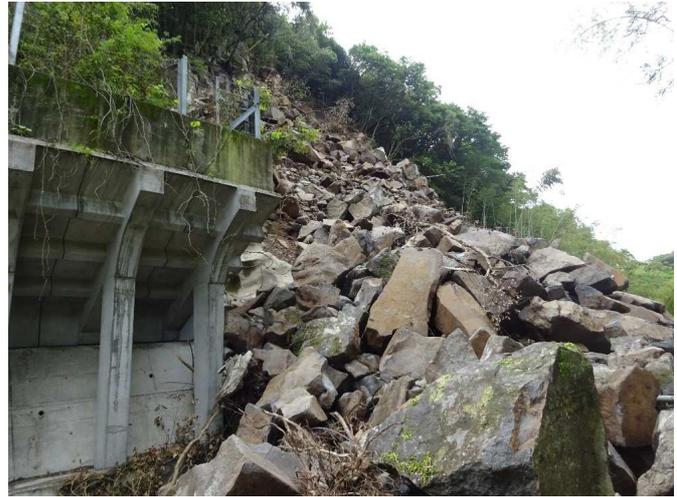
国道445号(熊本県御船町): 岩盤崩壊  
長径2m超の落石も多く発生  
落石防護網が破損

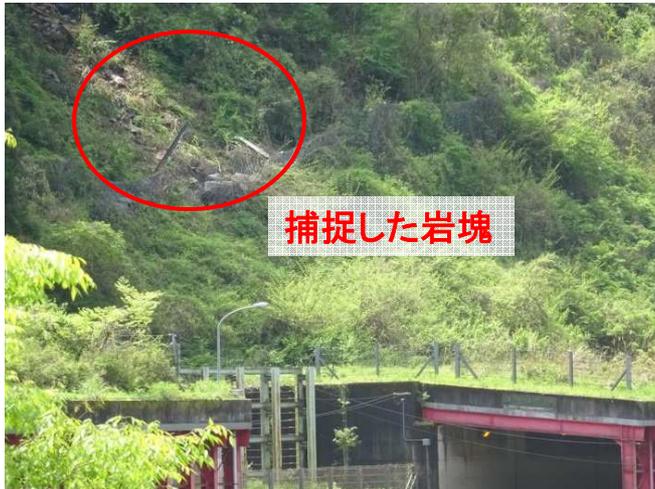
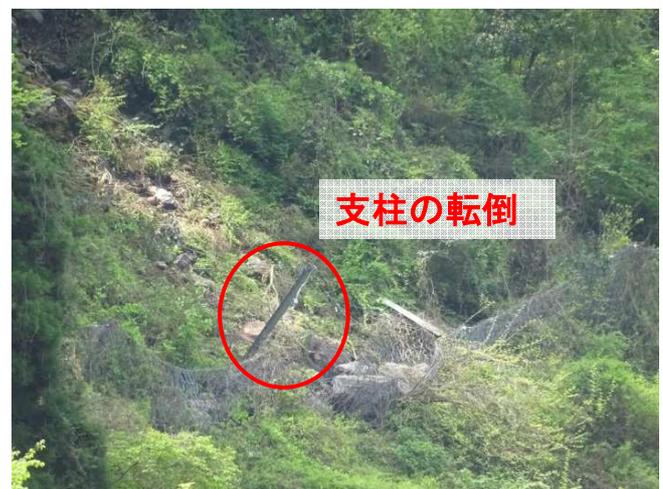
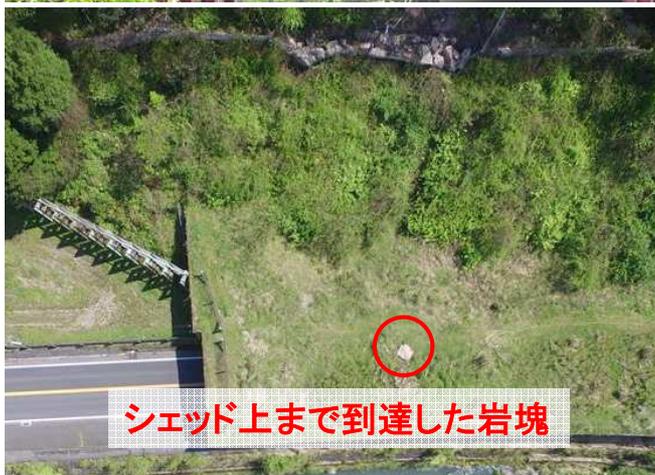
国道210号(大分県日田市): 落石  
本震(近傍で震度4)より約5時間  
遅れて発生  
ほとんどはリングネットで捕捉  
(1個のみシェッド上に到達)

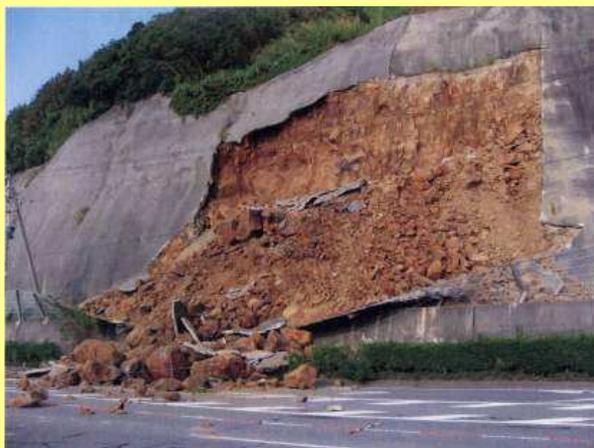
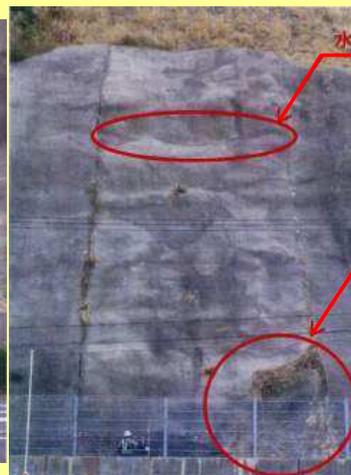
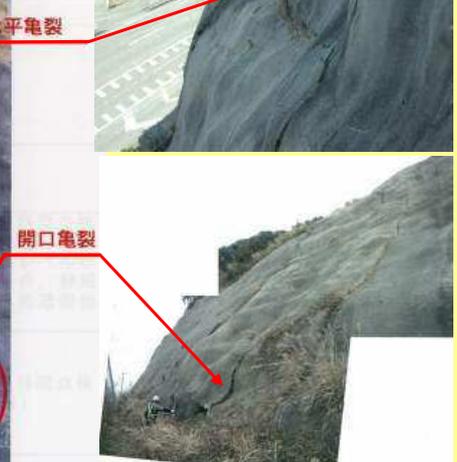
防災カルテ点検 (H18実施) において  
今回の崩壊位置に新たな亀裂および  
はらみだしが確認された。

- ・ 新たな亀裂が発見された場合には、**はらみだしの有無、亀裂のズレや開口の程度、亀裂の系統性等を確認し、地山の変状によるものかどうかの検討**が必要
- ・ 特にはらみ出しが認められるものは**崩壊の前兆として要注意**であり、対策の検討が必要であるとともに、変状の進行について重点的に点検を行うことが必要

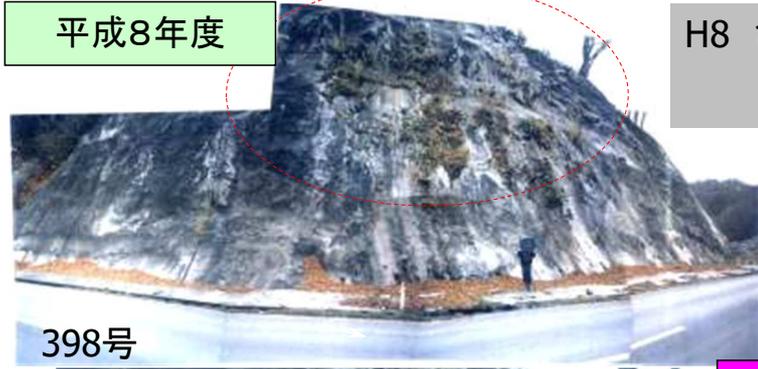
平成8年度

H8 亀裂・剥離が顕著  
⇒H20地震で崩壊

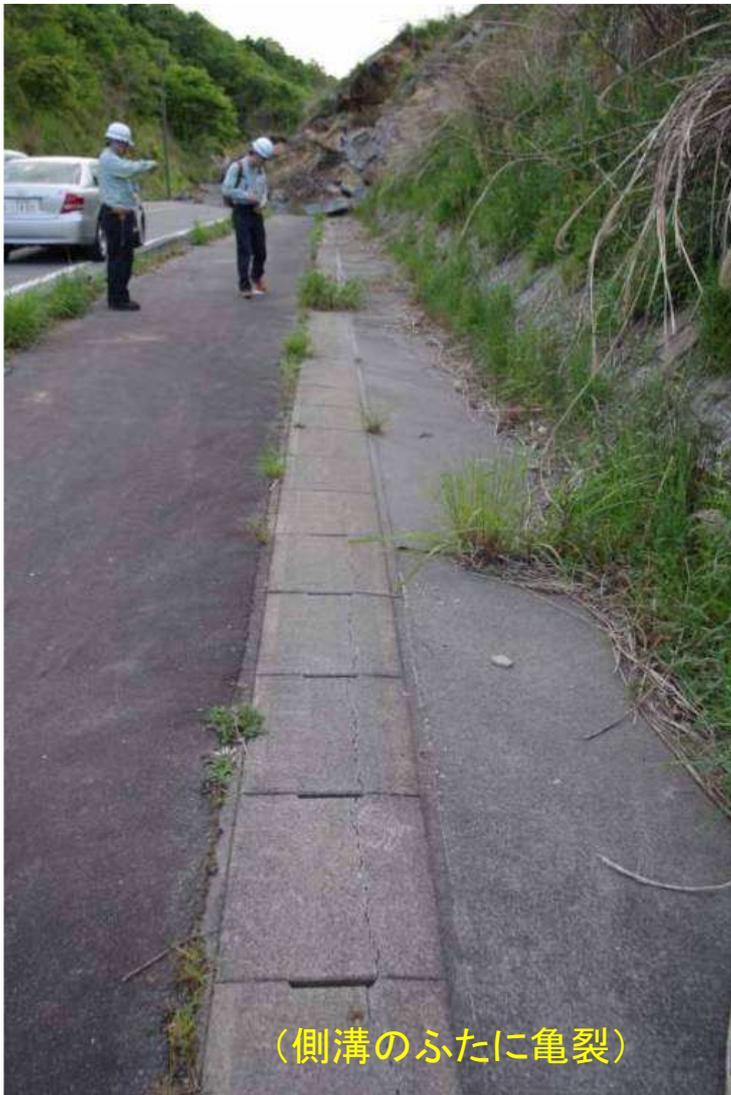
(側溝のふたに亀裂)

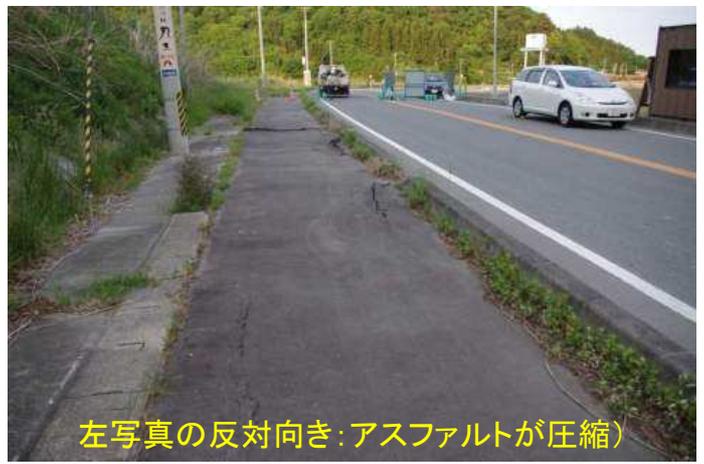
左写真の反対向き:アスファルトが圧縮)

地すべり範囲外の路面も圧縮  
→深いすべりによるバックリングないし  
バレーバルジングか？

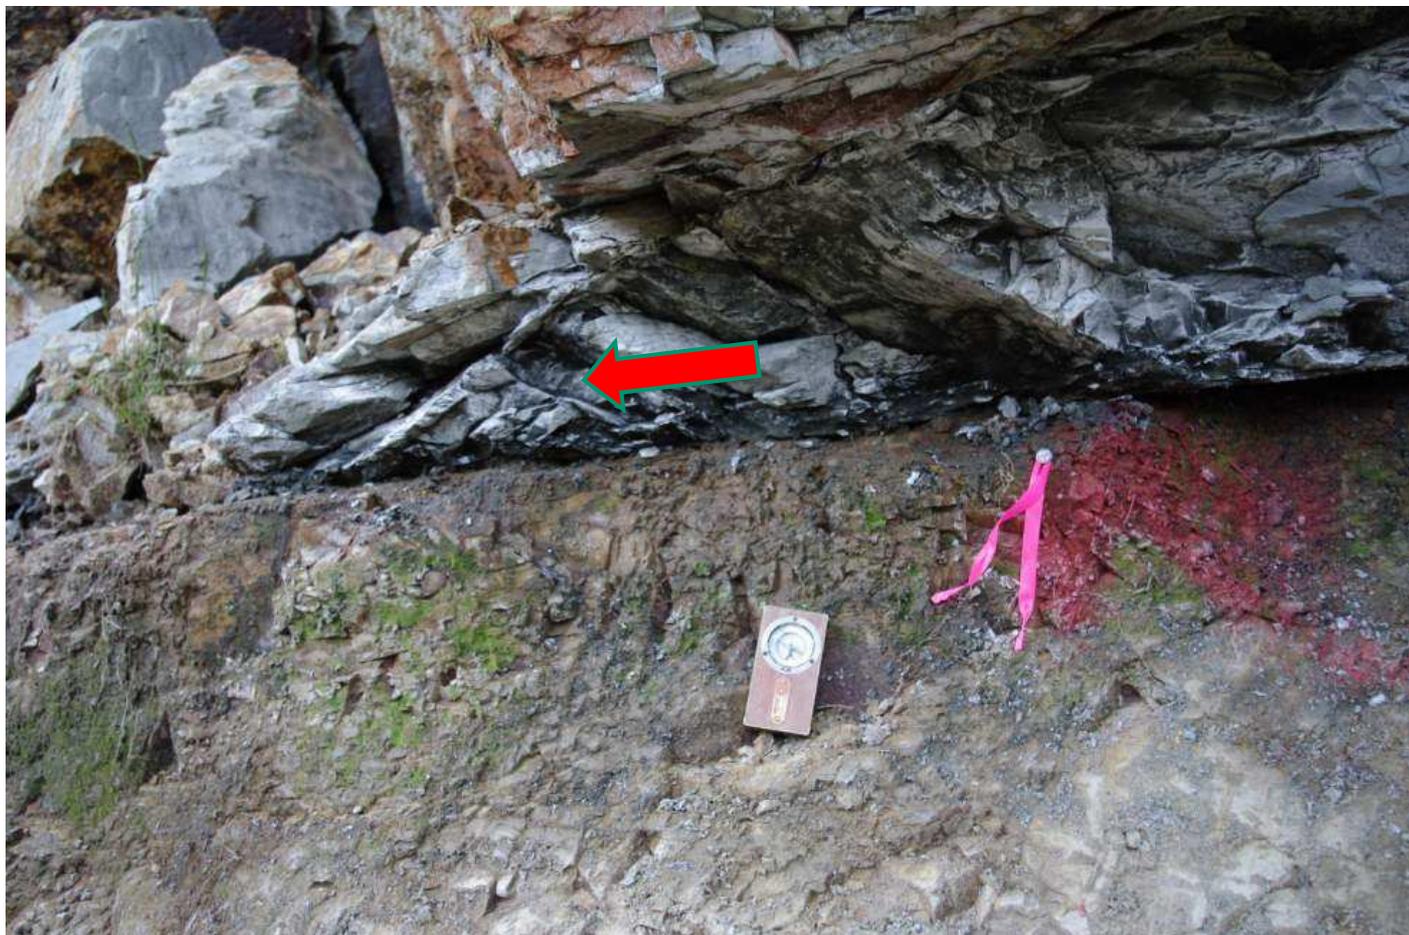
東側 側背後部の引張領域

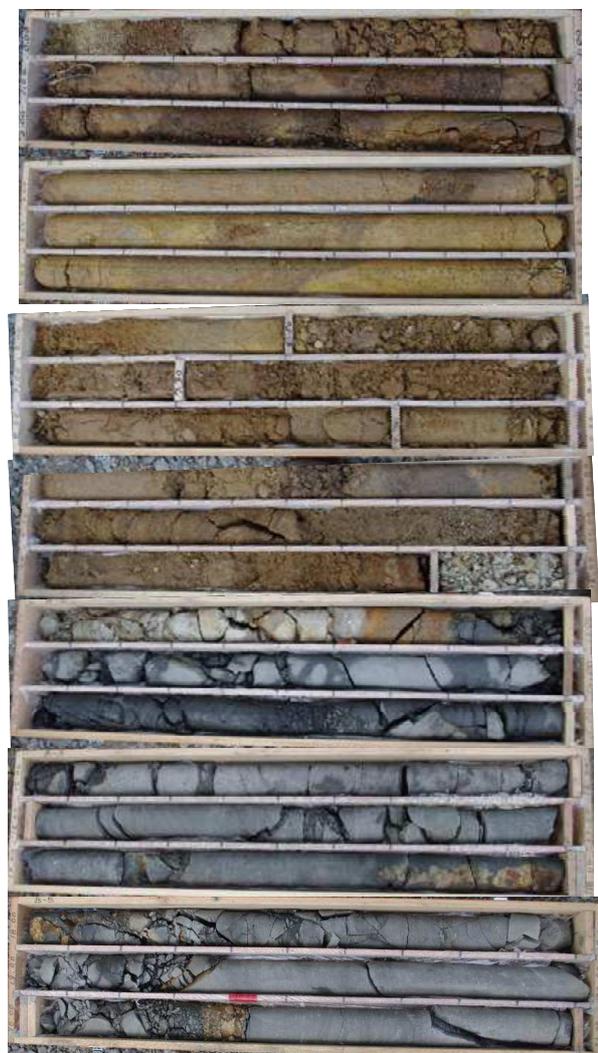
## すべり面 (もともとテクtonicな破碎が見られる層理面で滑り)

→ (教訓) 過去に変状を生じた流れ盤の堆積軟岩斜面では、地震時等に弱層沿いに大きく滑る場合あり。留意して点検を。

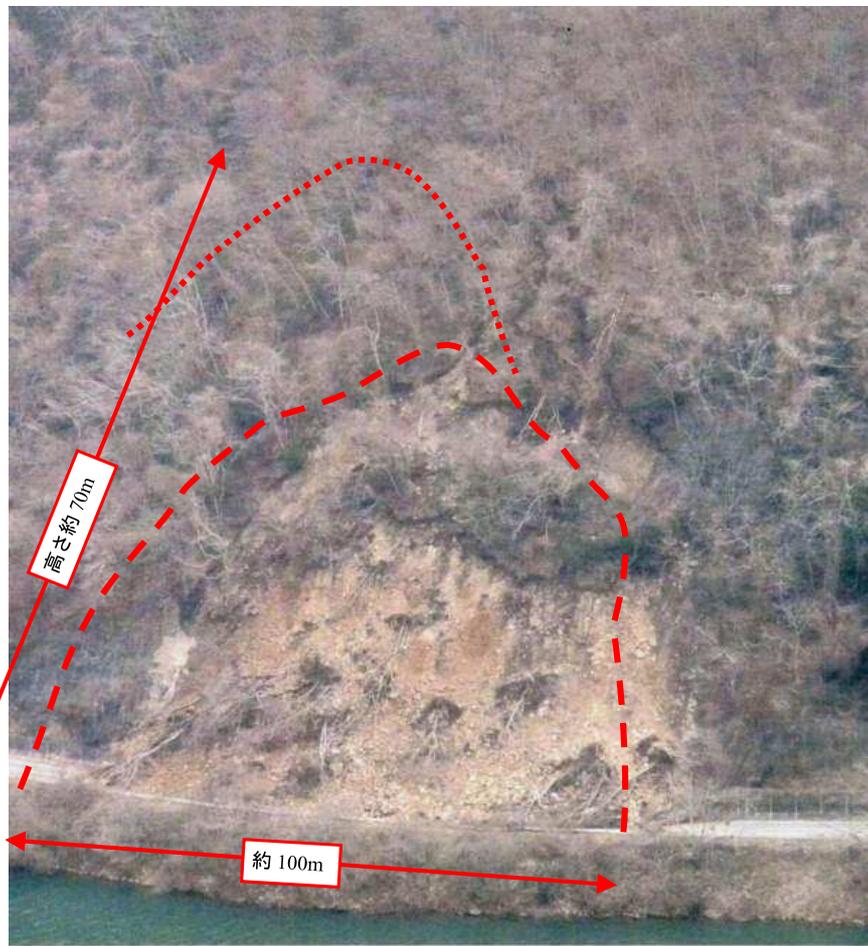
赤破線：崩壊範囲

赤点線：上部斜面に生じた滑落崖

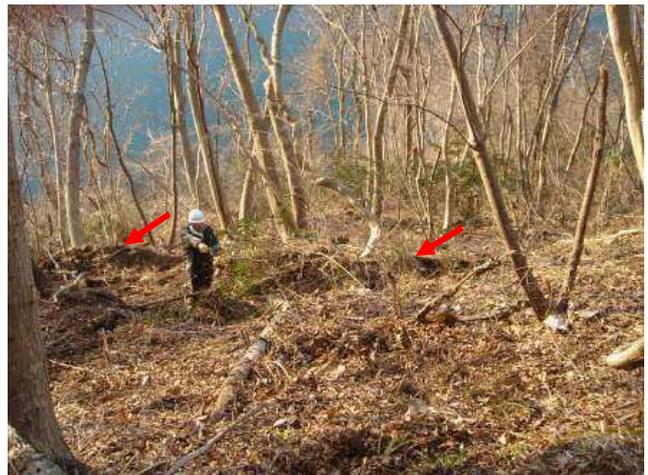
上部斜面に生じた滑落崖（赤矢印間）
