# 防災点検の有効性と災害の低減に向けて —10年間の防災対策の進捗と課題—

(国研)土木研究所 地質研究監  
同上

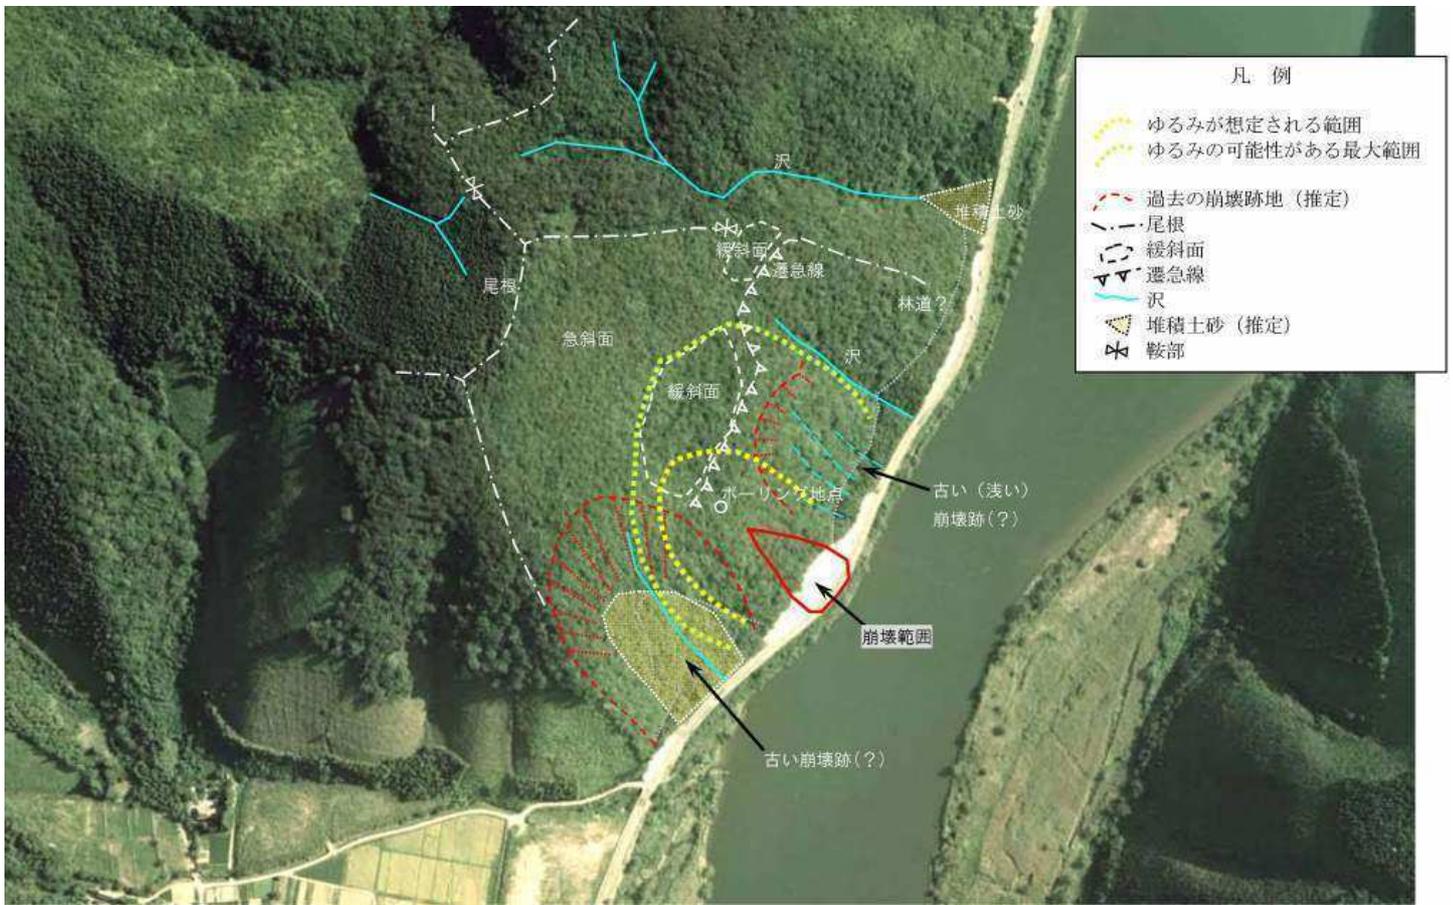
さらに上部に変状を生じた斜面  
赤矢印：斜面内に生じた亀裂

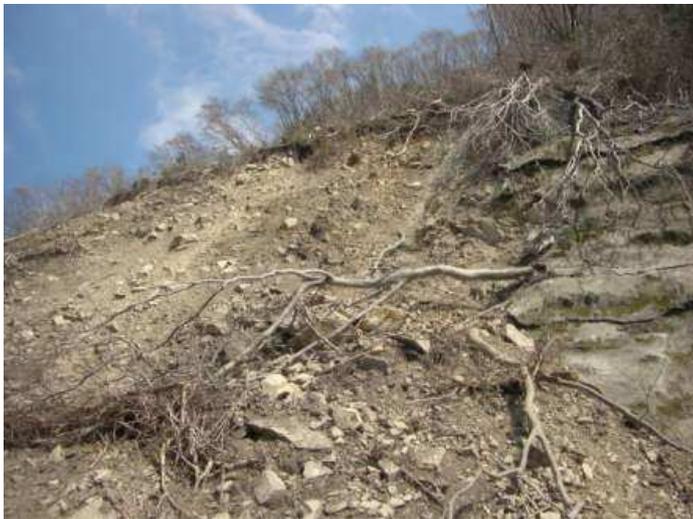
上写真：切土のり面の地質は破碎質

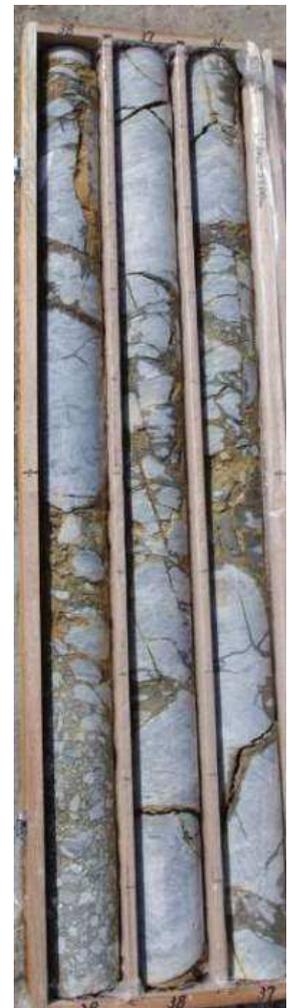
右写真：崩壊部より斜面上部のコアには、深部にも流入粘土あり（緩みあり）。

関連づけてみると、①崩壊箇所の上にも変状が発生していること、②斜面上部途中に緩斜面が見られること、③切土の地山が破碎質であること、④斜面上部のコアに緩みが見られること、などから、崩壊の素因として、深い緩み岩盤の存在が推定される。

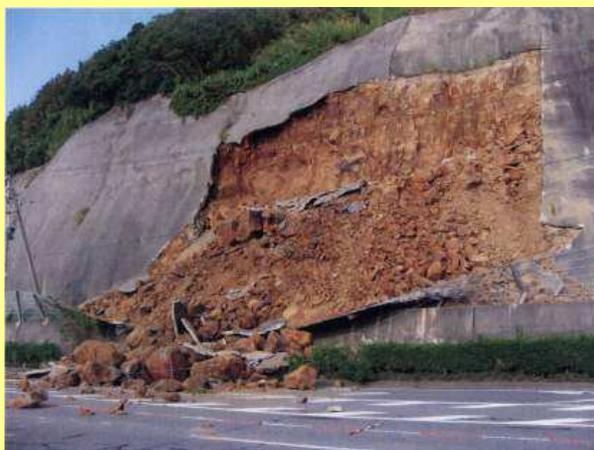
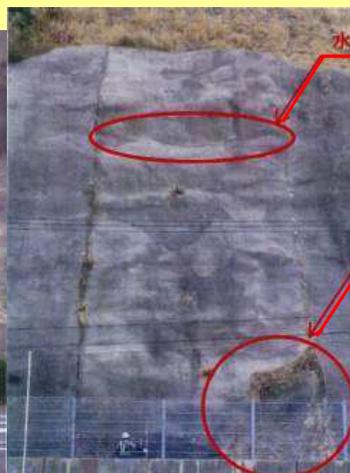
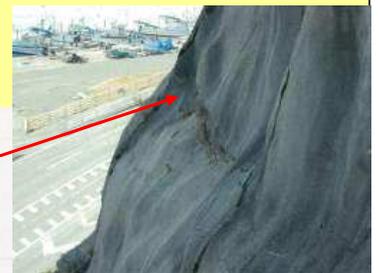
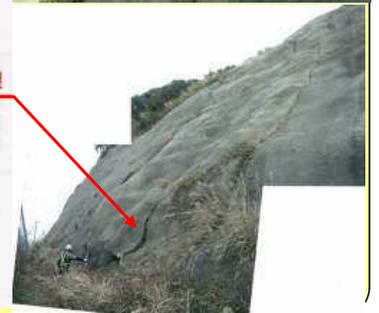
### 災害事例：岩盤崩壊 (H19.8 福島)

吹付のり面で発生、崩壊土量600m<sup>3</sup>  
上下線とも通行止め  
被災車両なし  
地山の長期的劣化による

防災カルテ点検 (H18実施) において  
今回の崩壊位置に新たな亀裂および  
はらみだしが確認された。

水平亀裂

開口亀裂

- ・新たな亀裂が発見された場合には、**はらみだしの有無、亀裂のズレや開口の程度、亀裂の系統性等を確認し、地山の変状によるものかどうかの検討**が必要
- ・特に**はらみ出しが認められるものは崩壊の前兆として要注意**であり、対策の検討が必要であるとともに、**変状の進行について重点的に点検を行うことが必要**
