## 九州地方における最近の道路災害の特徴

(平成18年度総点検以降から平成22年度まで)

社団法人 全国地質調査業協会連合会  
道路防災点検技術委員会  
委員 : 矢ヶ部秀美

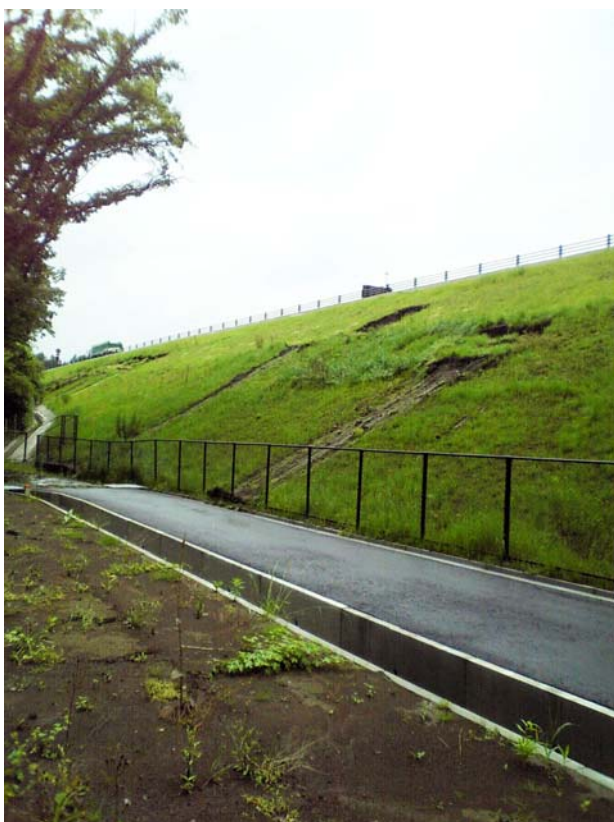
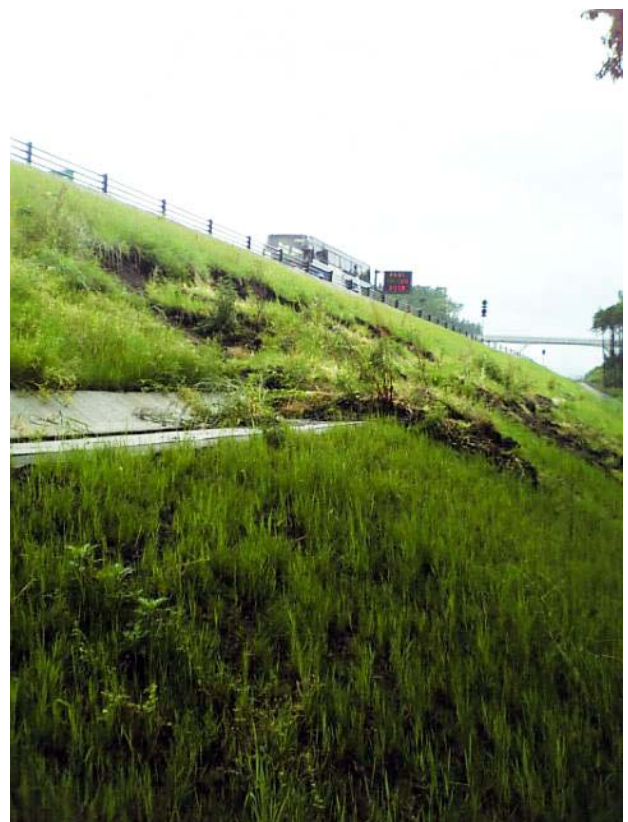
### R57大野千歳道路 盛土のり面崩壊

H20.6 梅雨前線 前日の連続雨量=126mm 崩壊時雨量=0mm

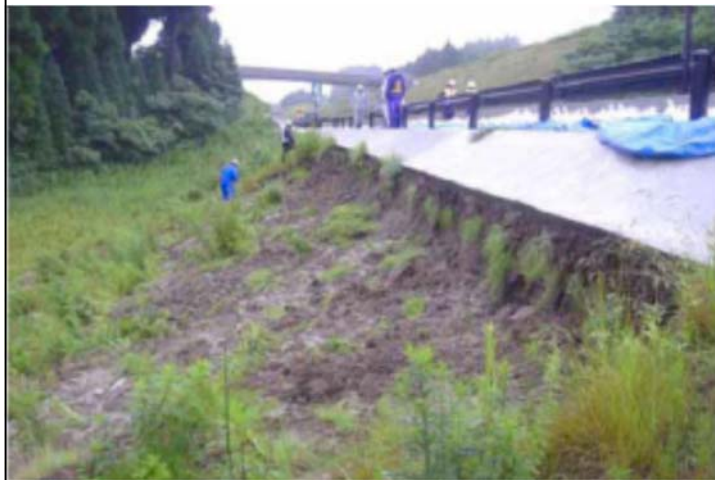
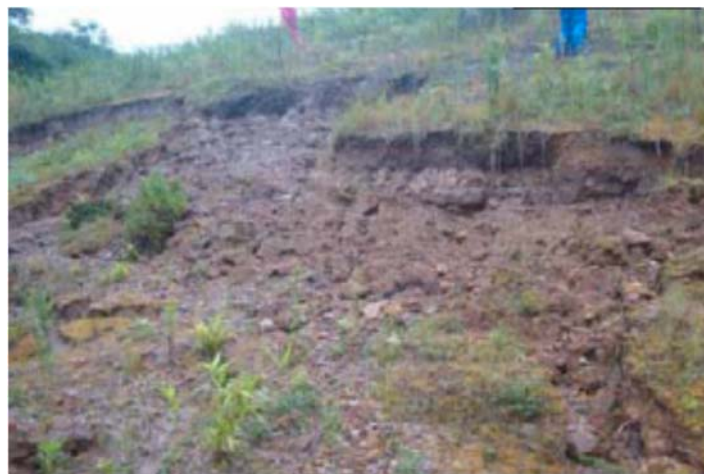
## 東九州道路 曾於弥五郎～末吉財部間の集中豪雨被害

H22.6 梅雨前線豪雨 最大時間雨量＝51mm

設計以上の豪雨強度による排水系等の破壊

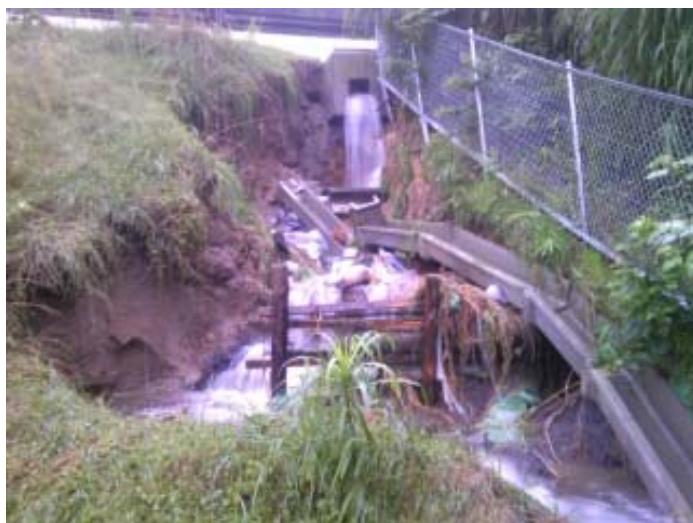
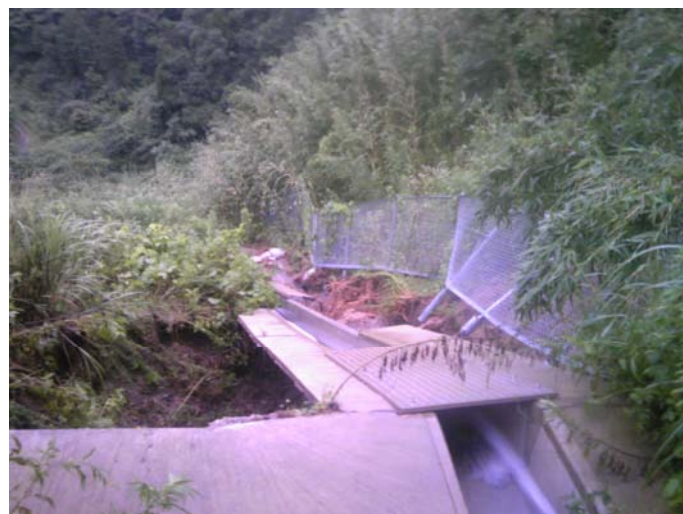
## 東九州自動車道 曾於弥五郎～末吉財部間

H22.7 梅雨前線豪雨 縦排水路の損傷

連続雨量＝152mm, 最大時間雨量＝34mm

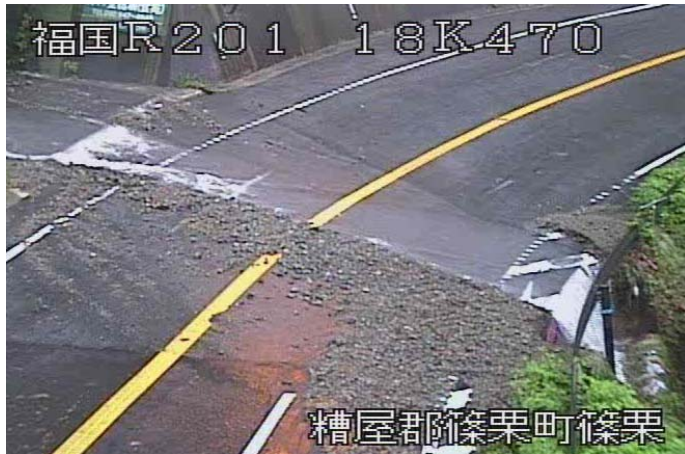
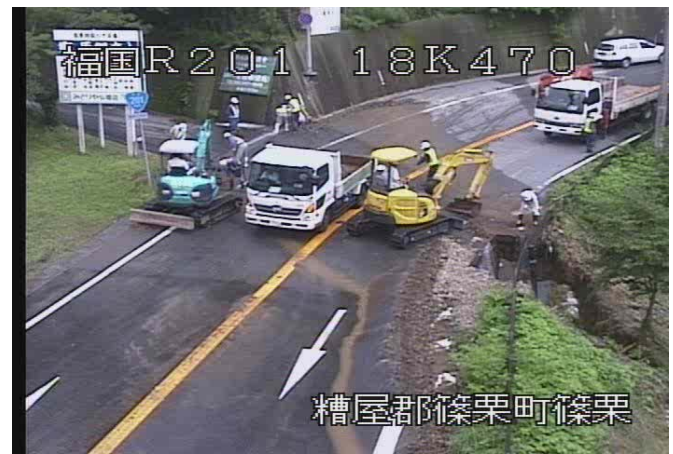
# R201 篠栗地区 (H21.7)

県市町村道および林道や私道との交差部における排水機能のチェック

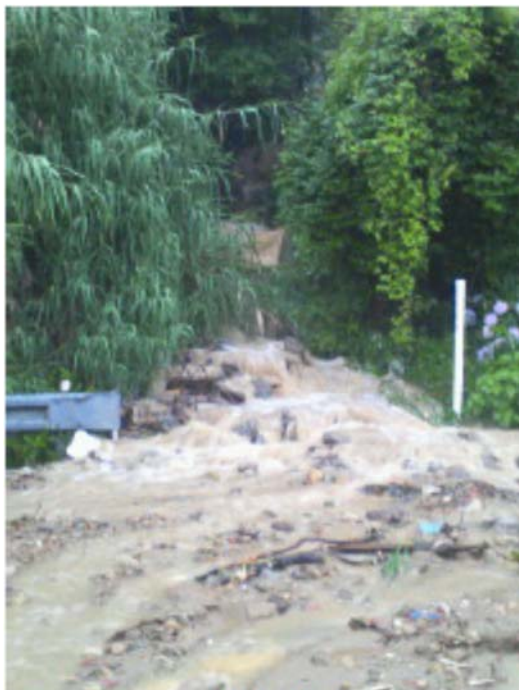
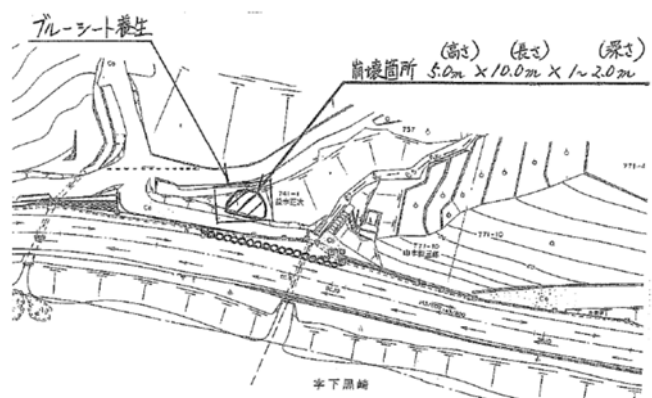
# R57 宇土市赤瀬

上部斜面への進入路ののり面が崩壊し土砂が国道路面に堆積した  
H20.6 梅雨前線豪雨

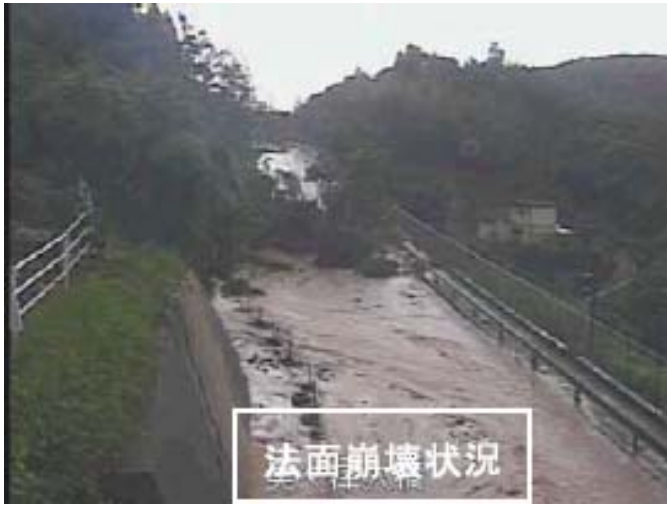
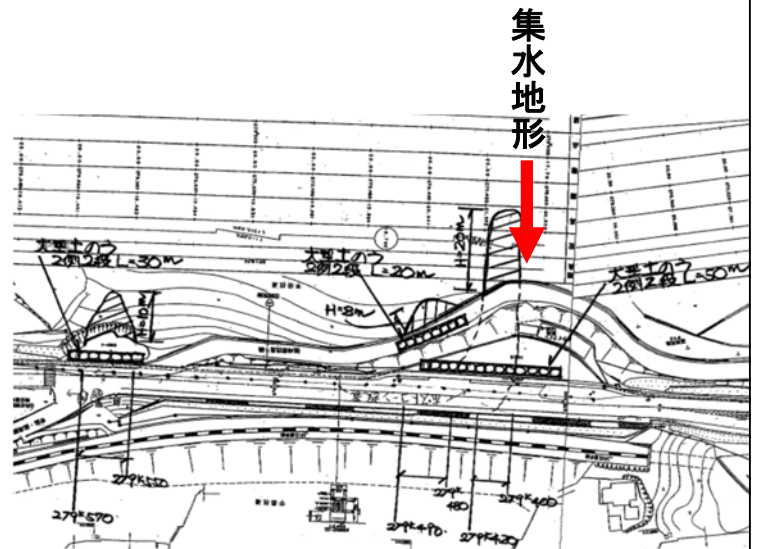
# R10日向市美々津地区

(市道の崩壊土砂が国道路面へ) H19. 7 梅雨前線  
連続雨量=319mm, 時間最大雨量=68mm

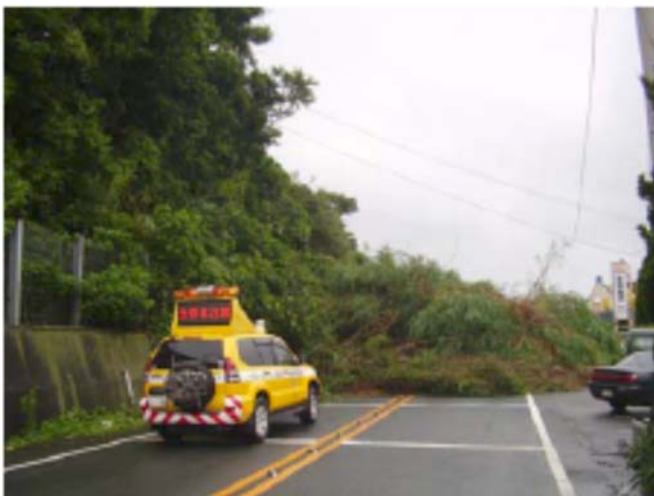
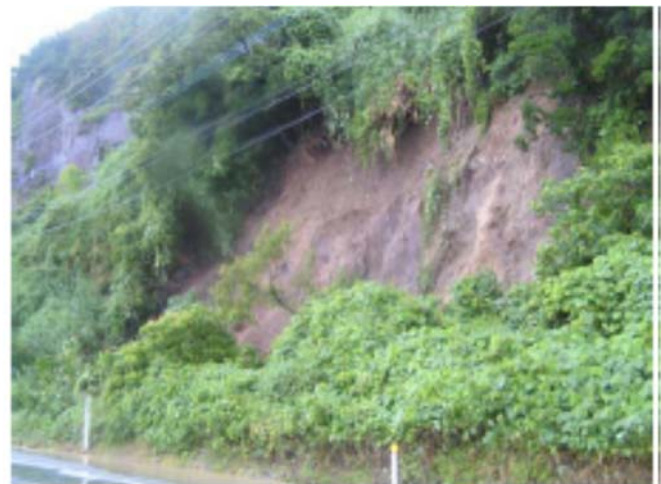
## 梅雨前線に伴う集中豪雨

自然斜面の崩壊

(連続121mm、時間62mm) R57 H18.6

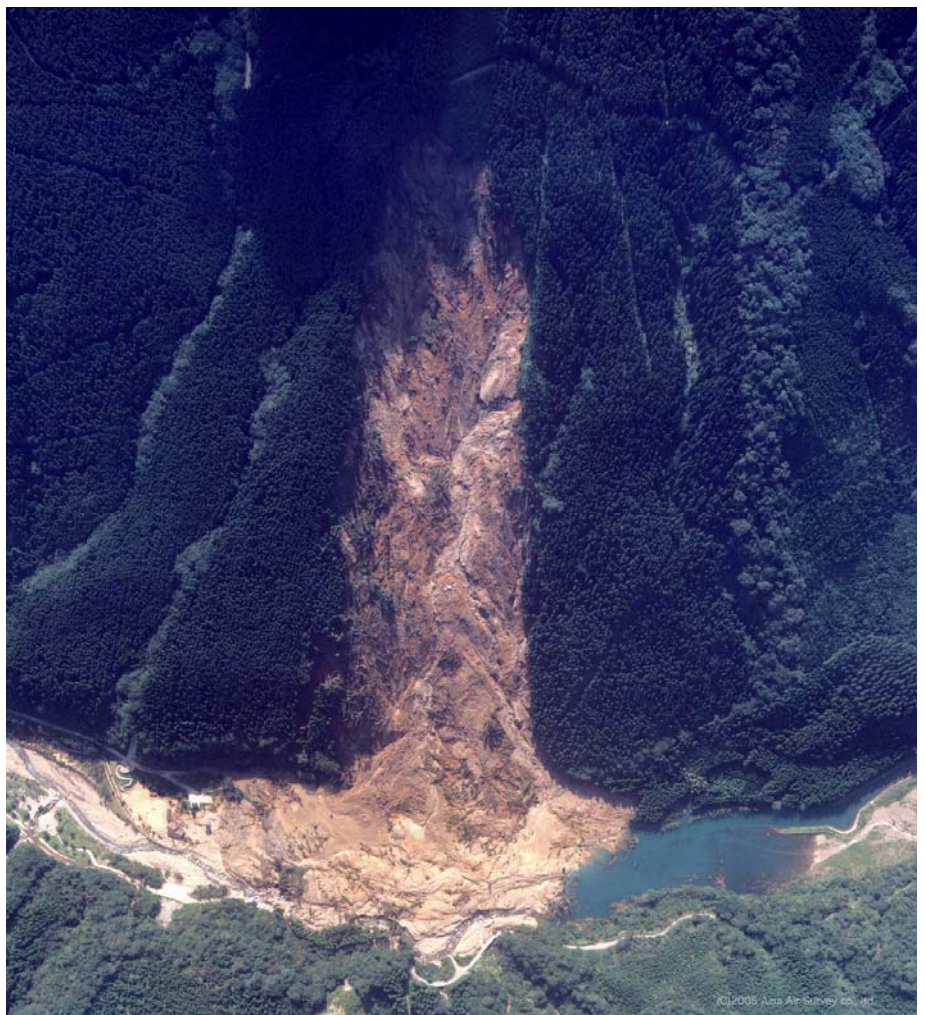
深層崩壊の発生

広渡ダム上流  
湛水池の斜面  
で発生した崩壊

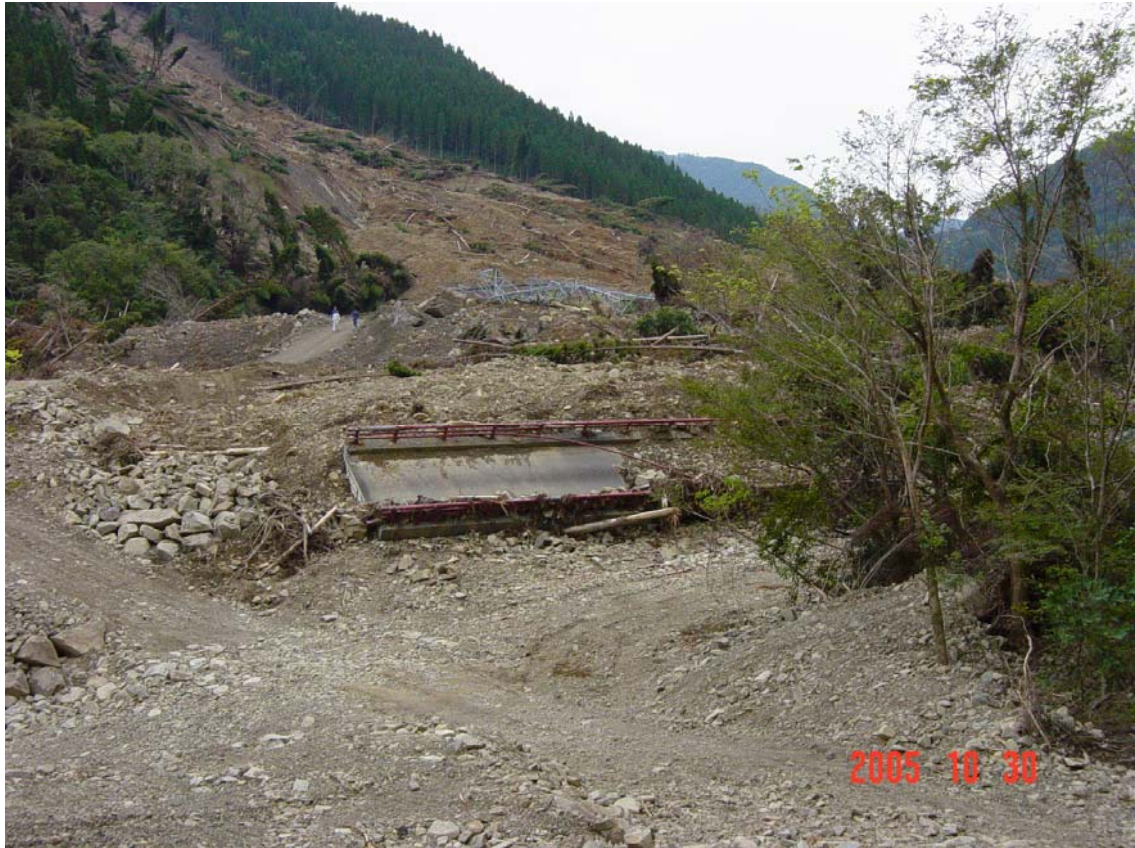
# 広渡ダム管理用道路を破壊

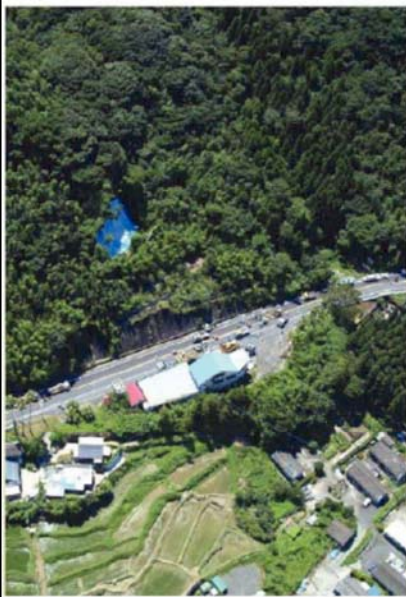
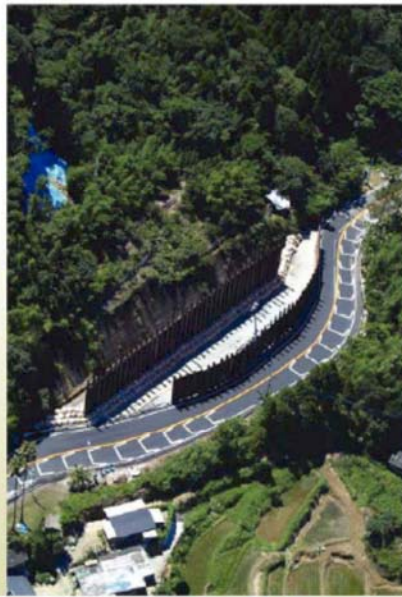
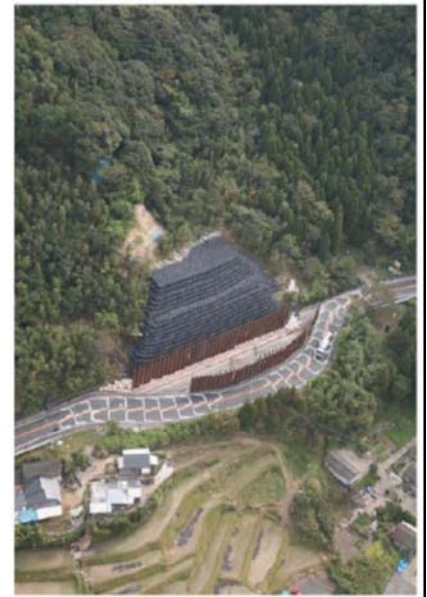
鹿児島10号加治木町日木山地区災害復旧

平成18年7月26日13時30分 全面通行止め

応急復旧の防護柵・迂回路等が完成し、平成18年7月29日13時55分全面通行止めを解除

平成18年9月8日 押さえ盛土設置完了。

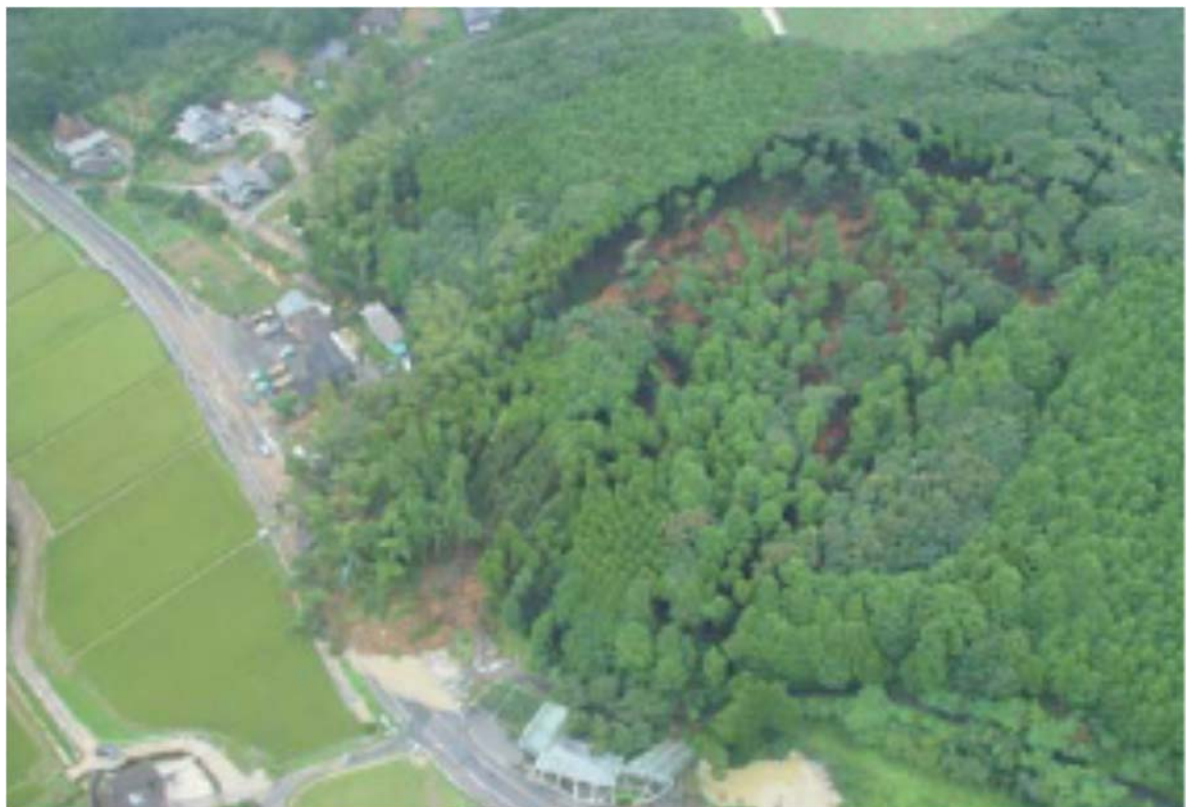
## R202伊万里市府招地区

### 地すべり (H18. 9)

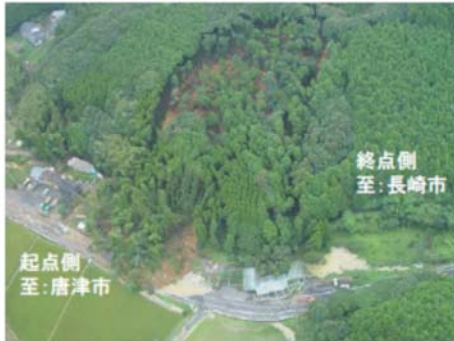
## ＜被災直後＞

H18.9.16: 全面通行止め

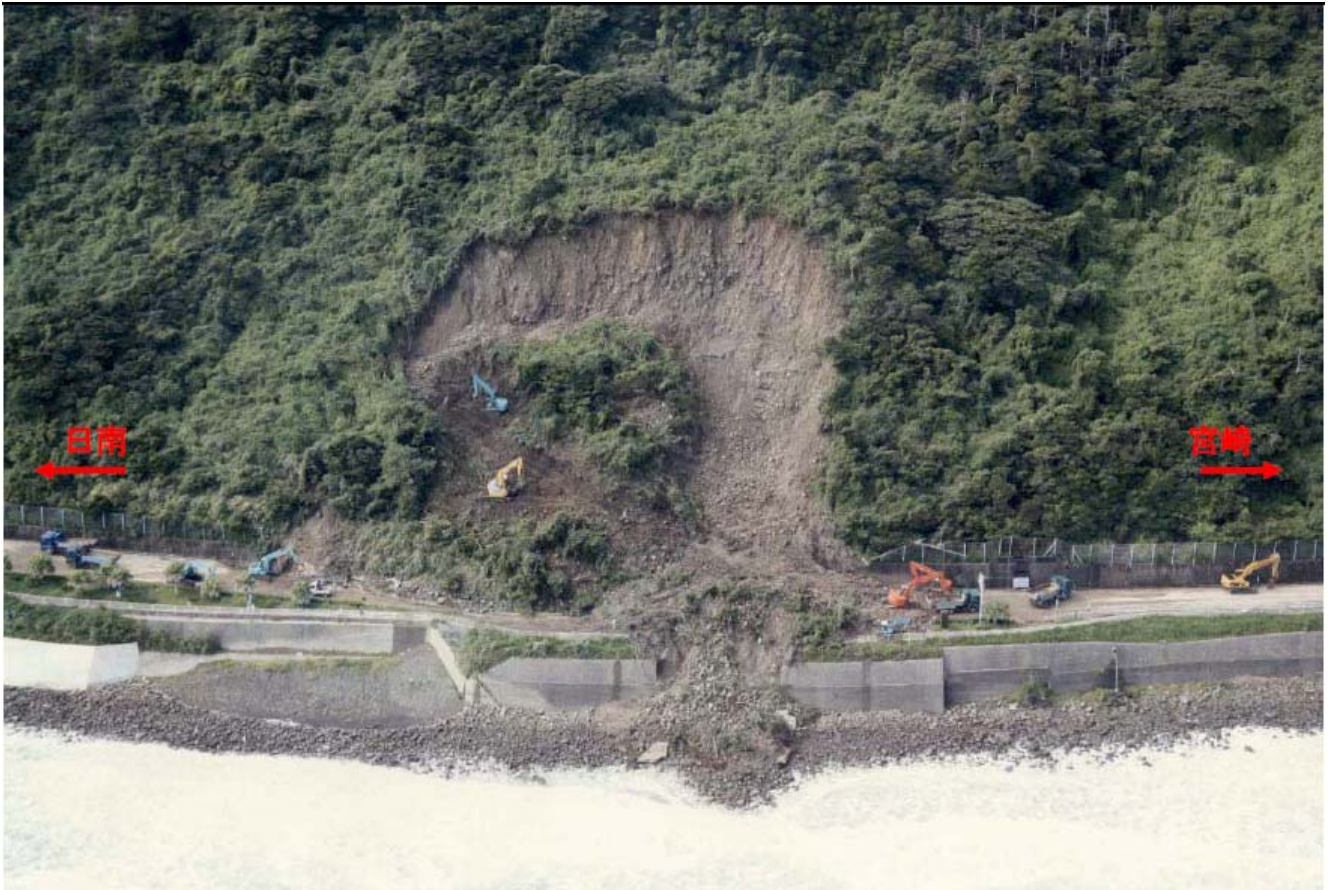
# R220宮浦地区

H20.9 台風13号災害 崩壊土量＝12000m<sup>3</sup>

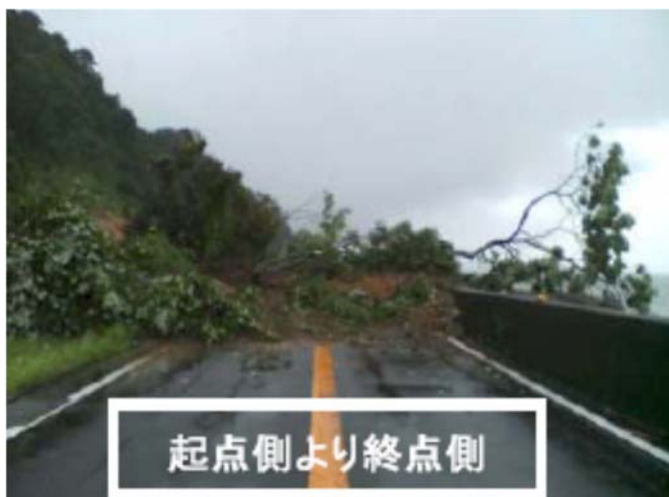
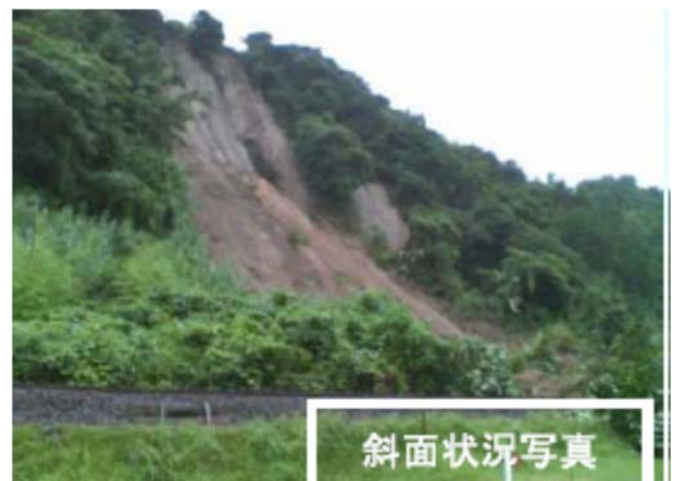
## 国道226号前之浜地区

(しらす斜面の崩壊 JR併走区間で乗り越えて道路へ)

H19. 7 梅雨前線に伴う集中豪雨

しらす斜面の崩壊は無対策では繰り返し崩壊が発生する

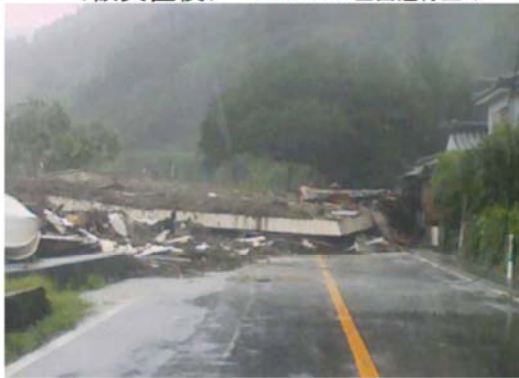
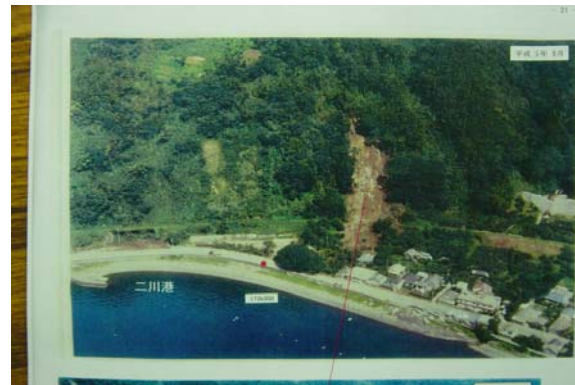
# R220垂水市二川

H5鹿児島豪雨災害時の崩壊箇所が拡大 H19. 7 梅雨前線豪雨

↓ 平成5年の集中豪雨による崩壊

＜被災直後＞ H19.7.14:全面通行止め

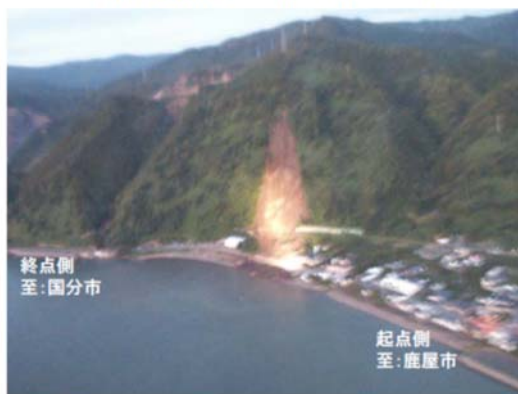
＜被災状況＞ H19.7.15:ヘリ写真

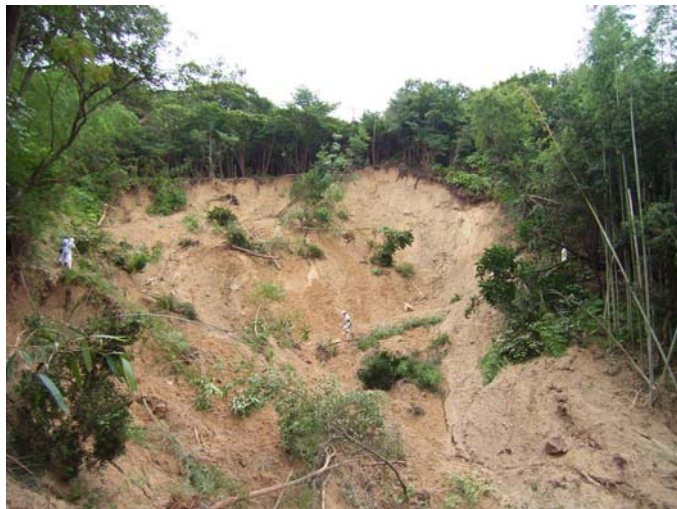
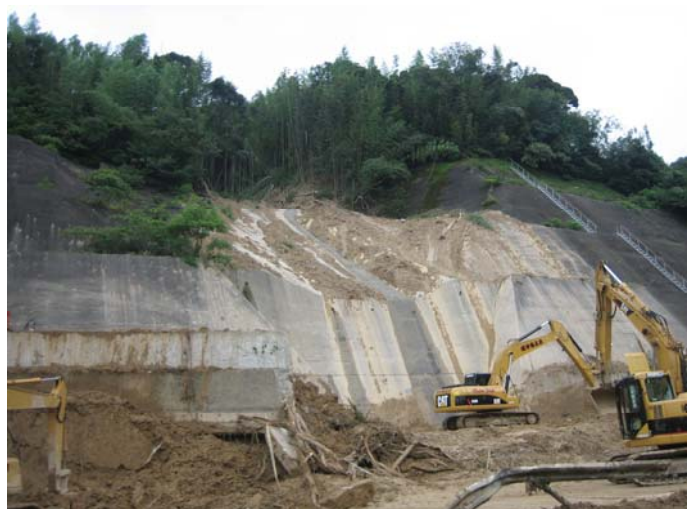
## NEXCO西日本九州道 大野城 H21. 7

\* マサからなる斜面がボトルネック型の崩壊を起こし、その崩土が沢部を流れ下る。  
累加雨量=535.5mm 最大時間雨量=86.5mm

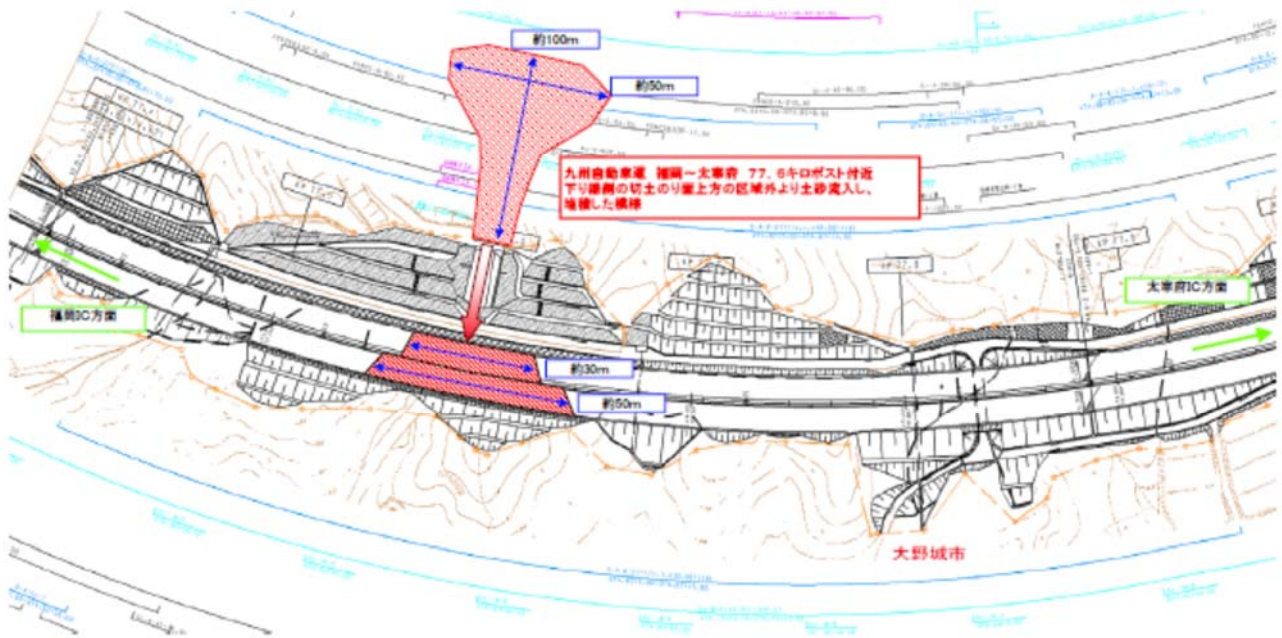
要注意:切土のり面間に沢地形の出口が  
道路基面より高い位置に出る箇所

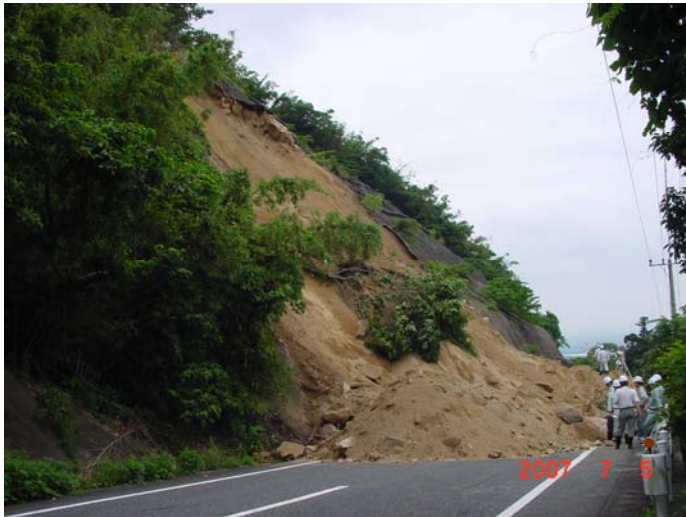
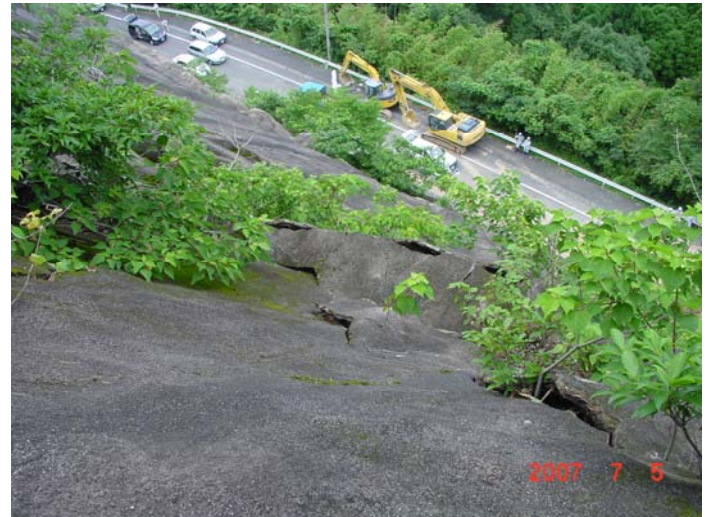
## 国道385号 (H19. 7)

老朽化した吹付のり面背面に雨水が浸透して表層崩壊を助長  
地山は弱風化花崗岩および強風化したマサ土

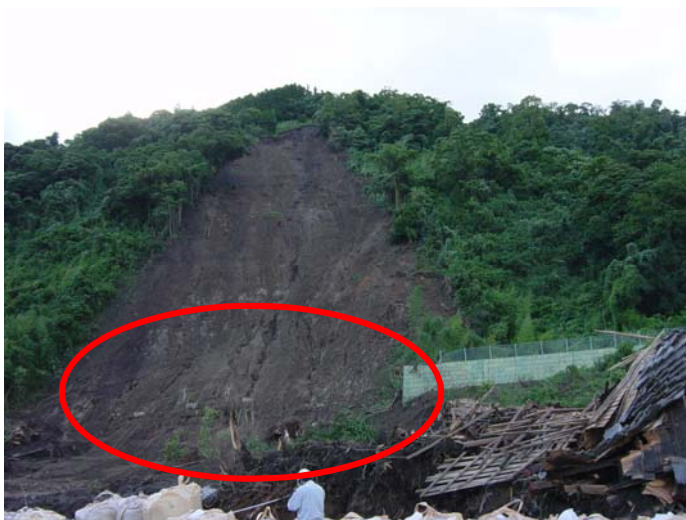
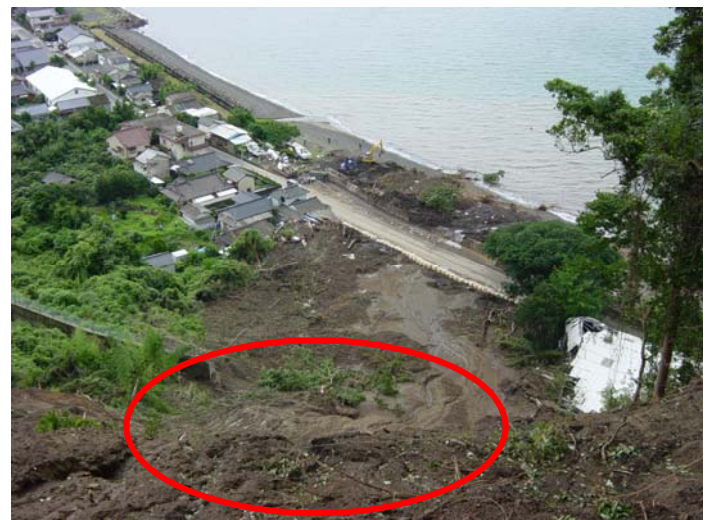
## R220垂水市二川の崩壊(H19. 7)

急傾斜地崩壊対策が「重力式擁壁＋落石防止柵」で図られていたが  
完全に破壊される

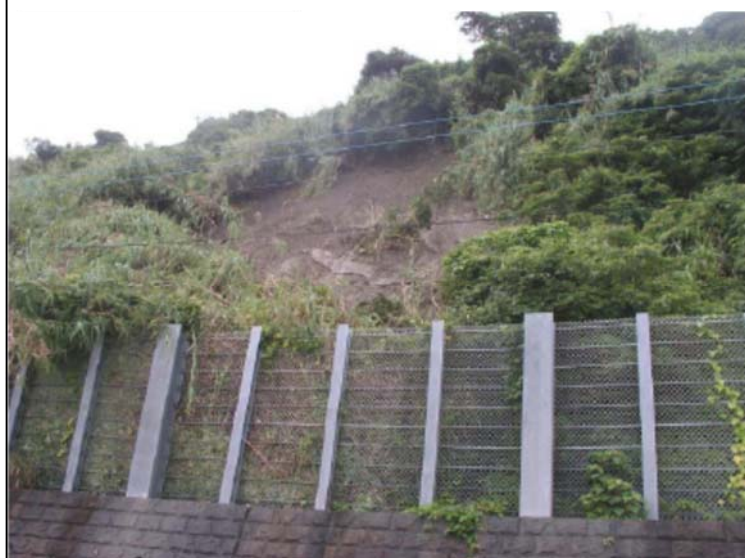
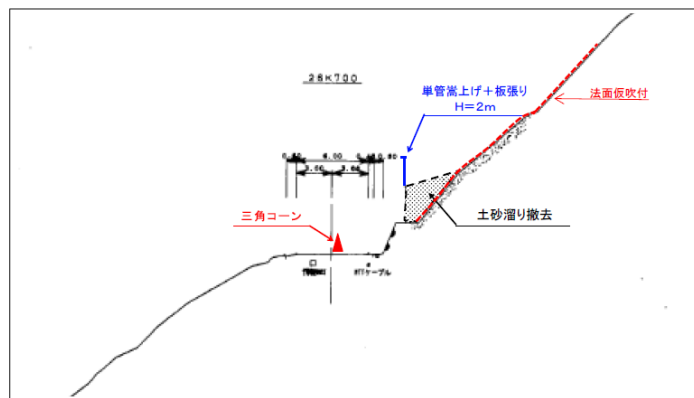
## R220伊比井・鶯巣地区

H22.6梅雨前線豪雨 表層崩壊

高エネルギー落石防止柵で崩土が止まる

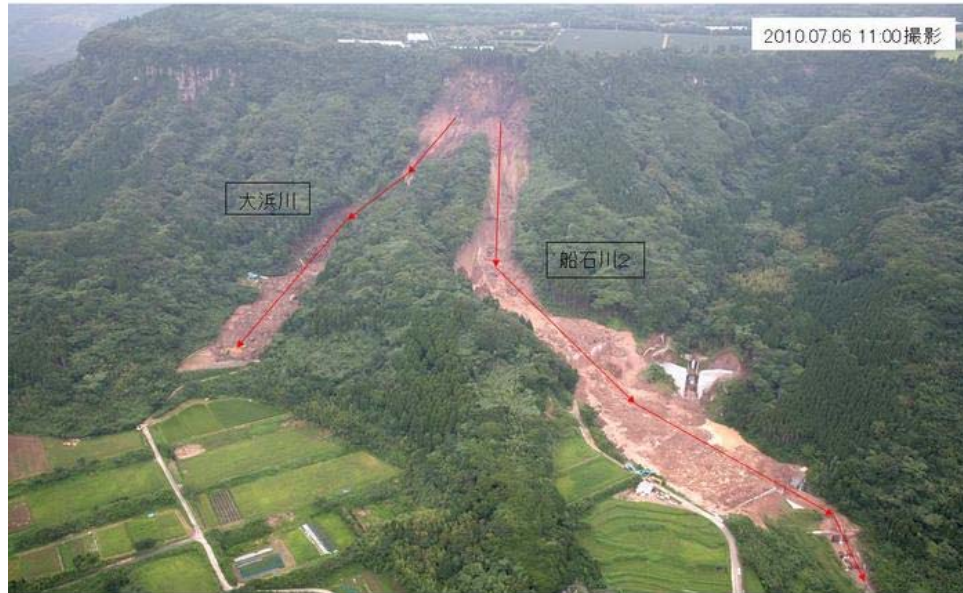
# 鹿児島県南大隅町2010 深層崩壊

6/1～6/28 累積雨量785mm

7/4～7/8 以降7回の崩壊時は無降雨or時間9mm

\* 国道まで一部の土砂は達したが砂防ダムが機能して被災は軽微だった。
