道路防災点検技術講習会

安定度調査表作成演習（事例研究）資料

その2：安定度調査表記入例

様式-2 箇所別記録表(落石・崩壊)

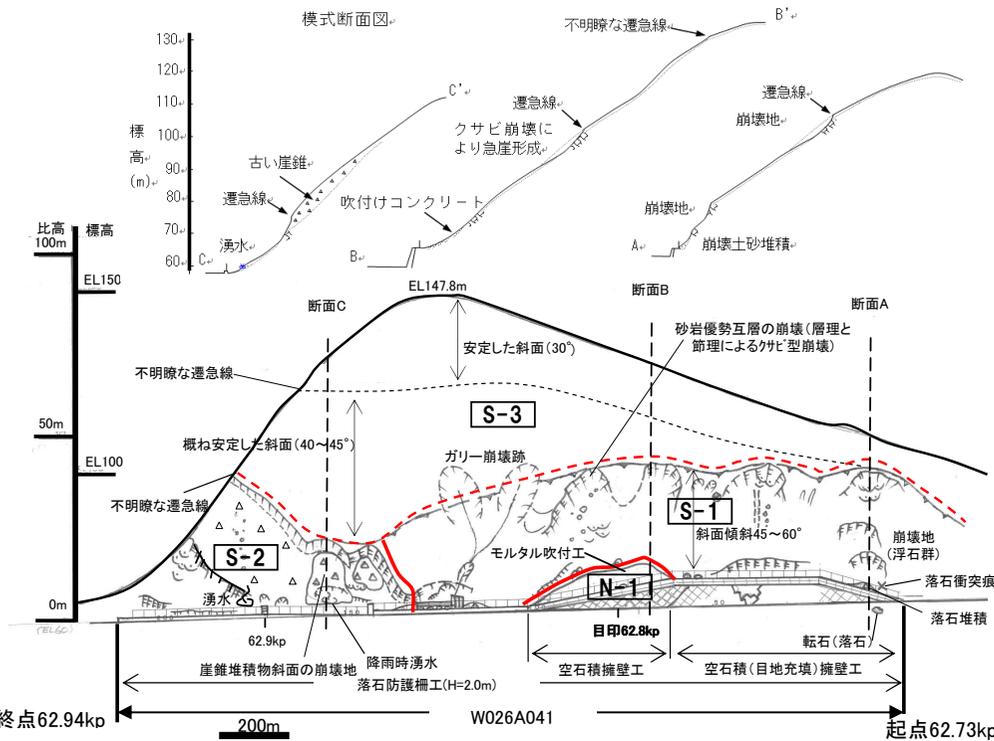
スケッチ・現況写真(既設対策工、位置目印との位置関係が分かるもの)

特記事項		被災履歴	無 () (H8年度以降)
点検実施	H 年 月 日 天候: ()	重複点検対象項目	対応施設管理番号: W026A030
調査方法	空中写真判読 地表踏査 目視点検	有	擁壁
所見(評価理由)	<p>標高80~110m付近に崩壊地が断続的に連なる不明瞭な遷急線が認められる。これより上方斜面(S-3)は表土に被覆された斜面で転石や浮石(露岩)は認められず安定している。一方、遷急線より下方斜面は、災害形態が露岩部からの崩壊と落石であるS-1と厚い崖堆積物の崩壊が主体であるS-2に区分される。</p> <p>S-1では遷急線付近を頭部とする崩壊地に露岩が認められ、泥岩優勢部ではスレーキングと風化により細片状の落石発生源を形成し、砂岩優勢部では層理面と節理面に規制されたブロック化した露岩が崩壊や落石発生源を形成している。また、斜面上の転石は斜面が比較的急なため少量であるが、崩壊地の露岩からは今後も抜け落ちや浮石としての落石の発生が懸念される。落石サイズは、節理や層理の間隔から最大でも50cm程度である。したがって、これらの落石に対しては既設の落石防護柵工で対応可能であると判断されるが、急斜面が道路に近接する箇所では、落石防護柵を越えて落石が路面に達する可能性が高いことから落石防護柵の嵩上げか覆い式落石防護柵などの追加対策が必要である。</p> <p>S-2では斜面に広く積まった厚い崖堆積物(最大層厚4m)が分布しており、一部に弧状の滑落崖を有する幅10mの崩壊が発生している。斜面末端部には降雨時に部分的に湧水が認められる。現状では崩壊の拡大や新たな崩壊の発生の兆候はないものの、斜面には不安定な土砂が堆積しており道路際の防護柵背面には部分的に崩土の流出が見られる。現施設では、小規模な崩壊や土砂流出に対しては十分対応できていると判断されるものの、既存崩壊地と同等の崩壊が発生した場合には不十分であると判断されるため防災カルテにより堆積土砂の推移を監視することが必要と判断される。</p>	<p>平成8年度点検結果 評点 (82点) 総合評価: 対策が必要と判断される / 対応: (未着手)</p> <p>平成18年度点検結果 評点 (のり面 0点 自然斜面 70点) 総合評価: 対策が必要と判断される</p> <p>予想災害規模 現象1: 落石・崩壊 径50cm以下 規模1: 現象2: 規模2: 現象3: 規模3:</p> <p>想定対策工 工種1: 落石防護柵工 既設の嵩上げ その他1: 工種2: 落石防護柵工 ポケット式新設 その他2: 工種3: その他3:</p>

地震時の安定性(落石・崩壊のみ):	不安定

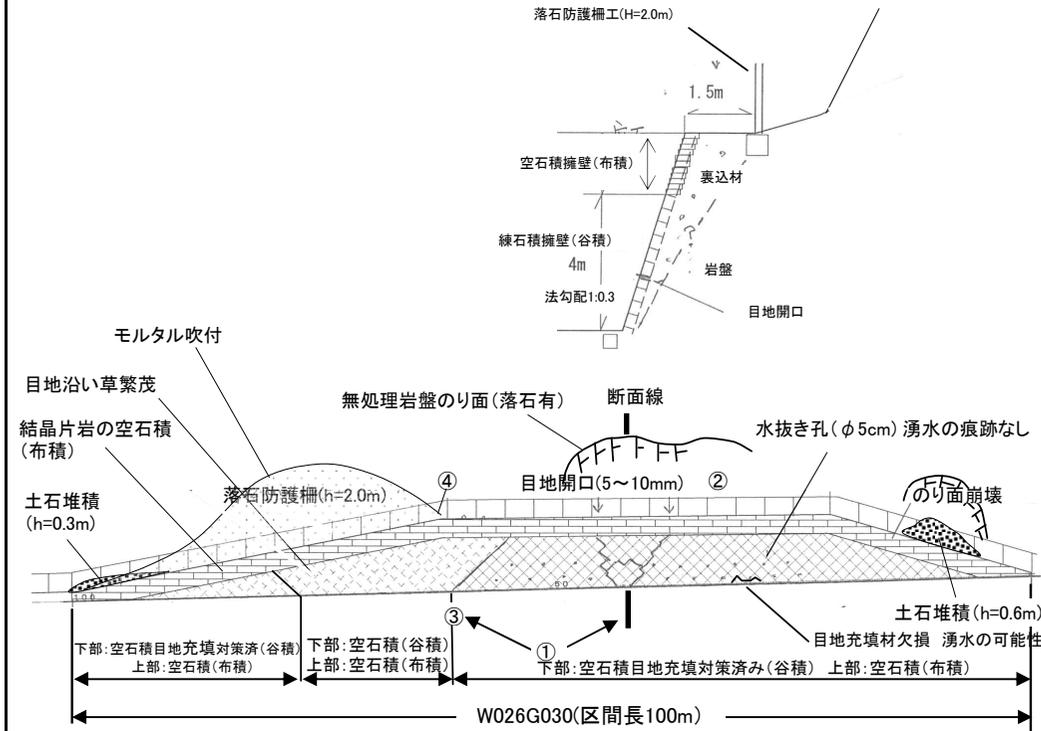
スケッチ・現況写真(既設対策工、位置目印との位置関係が分かるもの)

特記事項	
点検実施	H 年 月 日 天候: ()
調査方法	目視点検 地表踏査
所見(評価理由)	最大高さ6mの空石積擁壁。下部が谷積、上部が布積の複合擁壁であり、さらに下部の谷積は起点側、終点側が目地充填対策が施工されている。擁壁天端は1.5m~3.0mの平場となり岩盤の露出したのり面と接している。起点側より40m付近の目地充填された下部石積に縦方向に2条の目地開きが発生しており、この間には水平目地にも開きが見られる。開口の原因は、擁壁高が最も高くかつ、変状箇所が擁壁折れ点(凸部)に当たることから形状的緩みややすいことに起因していると推定される。また、加えて上部布積の嵩上げによる土圧の増大が原因している可能性がある。 この変状は、H8点検以降カルテ点検において顕著な進行は確認されていない。また、このほかには自立した変状はなく擁壁は全体的には安定していると判断されるが擁壁構造が空石積の複合構造と特殊な構造であり、一部に変状も認められることから今後もカルテ点検を継続することが望ましい。

被災履歴	無 () (H8年度以降)
重複点検対象項目	対応施設管理番号: W026A041
調査方法	有 落石・崩壊
平成8年度点検結果	評点 () 総合評価: /対応: ()
平成18年度点検結果	評点 (60点) 総合評価: 防災カルテを作成し対応する
予想災害規模	現象1: 擁壁の破損 変状箇所の崩壊 規模1: 10m間(高さ6m)
	現象2: 規模2:
	現象3: 規模3:
想定対策工	工種1: その他1:
	工種2: その他2:
	工種3: その他3:
