道路防災点検技術講習会

安定度調査表作成演習（事例研究）資料

その1：演習課題

一般社団法人 全国地質調査業協会連合会

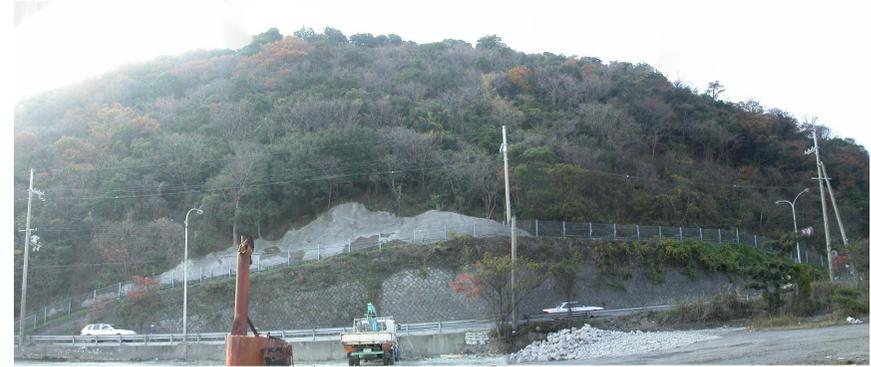
②点検対象斜面の起点側斜面状況

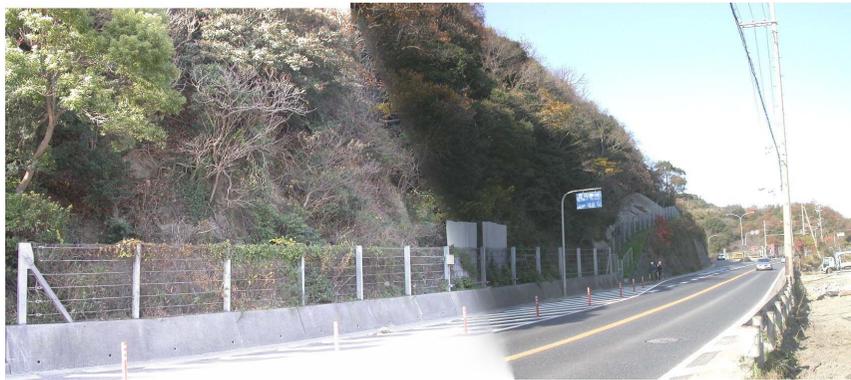
③点検対象斜面の終点側斜面状況

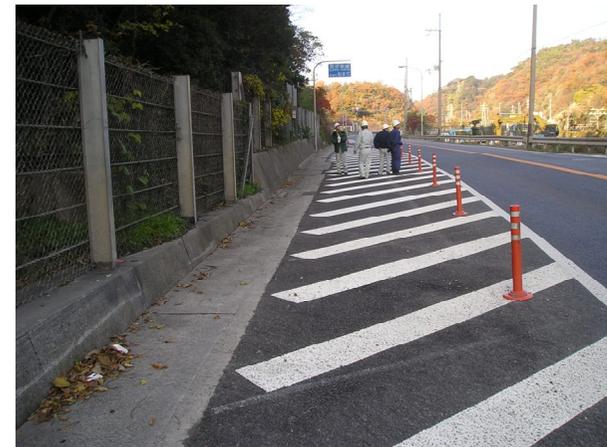
④点検対象区間中央部の路側帯状況(斜面と本線の離隔)

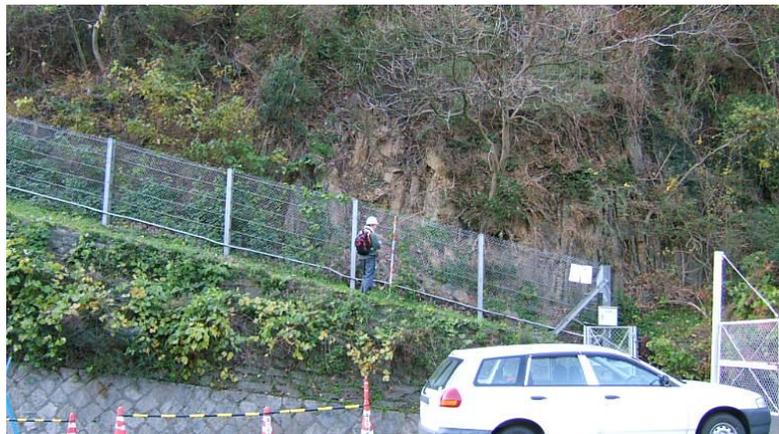
⑤起点側の小規模切土のり面崩壊
無処理の切土のり面で発生した小規模崩壊(幅5m、高さ4m)。崩壊地上部

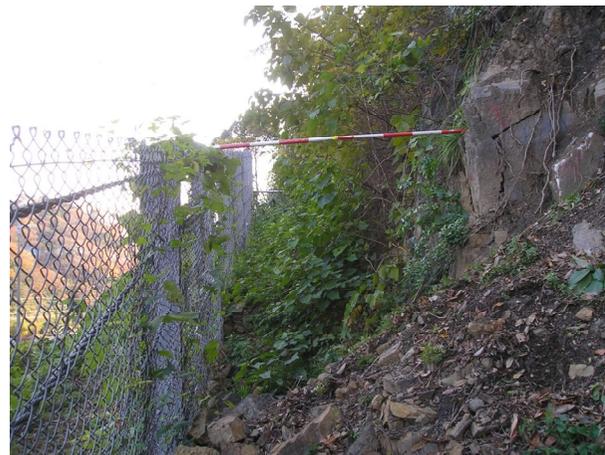
⑥崩壊土石の堆積状況
⑤崩壊の崩壊土石が防護柵背面に高さ60cmで堆積

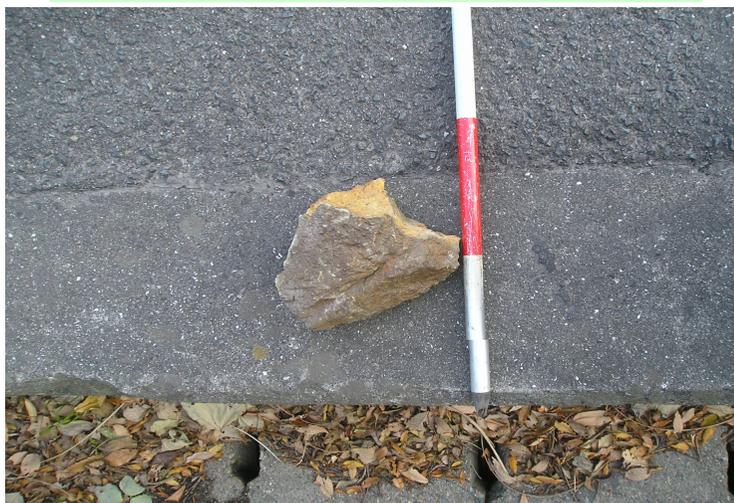
⑦道路路側帯に到達した落石
①崩壊地の上部斜面から発生したと推定される落石。柵高2mの防護柵を越えて路側帯内に停止した。

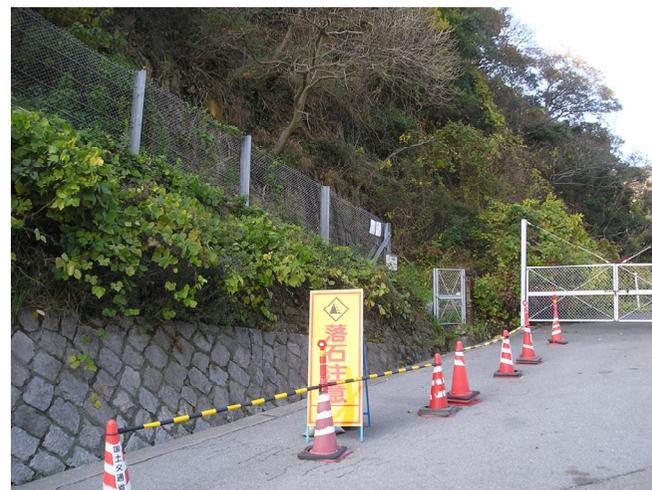
⑧落石対策としての立ち入り(接近)禁止措置

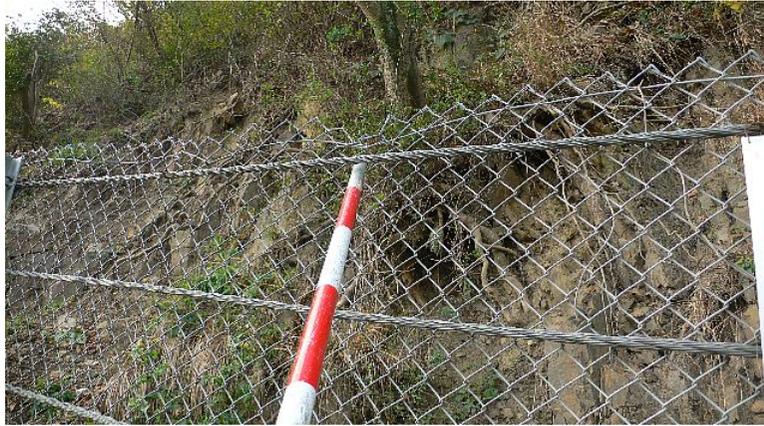
⑨ 起点側の落石防護柵上部の落石衝突痕
落石の衝突によると推定される金網の変形が認められる。

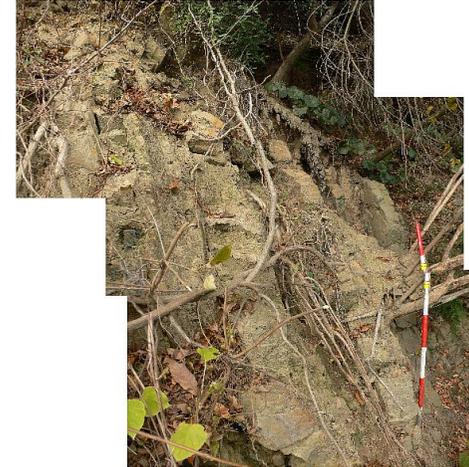
⑩ 起点側崩壊地上部の滑落崖付近の状況
岩盤の緩みが顕著で落石が繰り返し発生していると推定される。

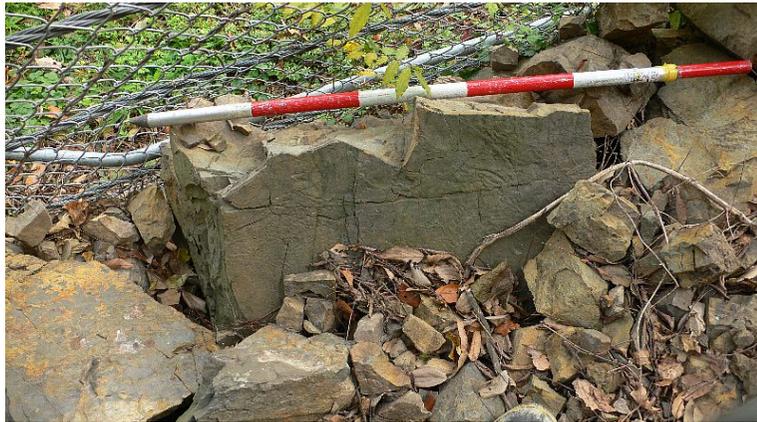
⑪ 落石防護柵背面の転石状況
直上のり面から落下したのものには80×50×30cmの落石もあるが、ほとんどは長径30cm以下である。

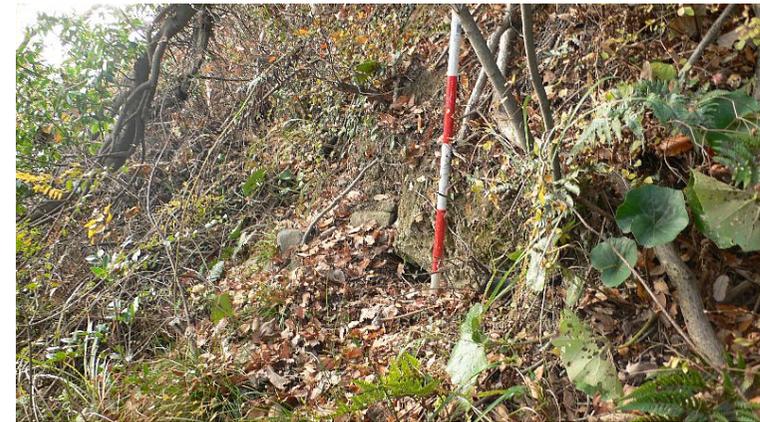
⑫ 崩壊地上部の自然斜面の段差
滑落崖より2m後方に段差30cm(空隙有する)が連続する。

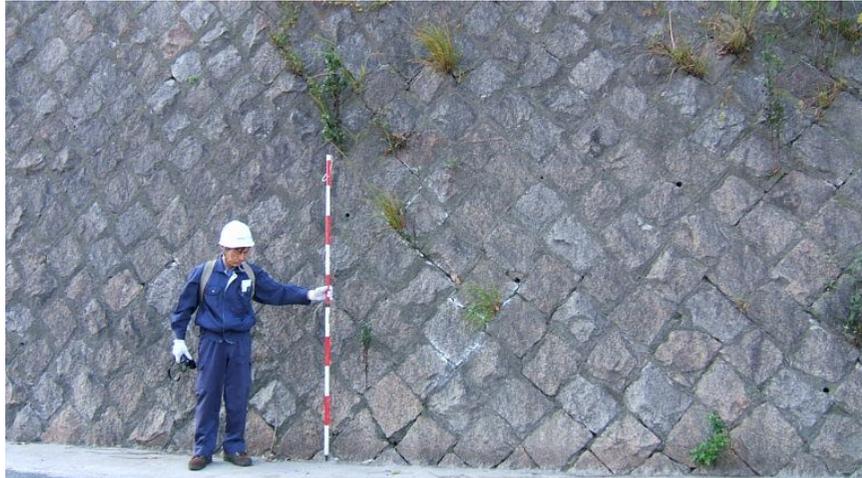
⑬石積擁壁の変状(重複点検W024G030)
わずかに目地が開口し、目地沿いに草が生育している。既存カルテでは進行性は確認されていない。

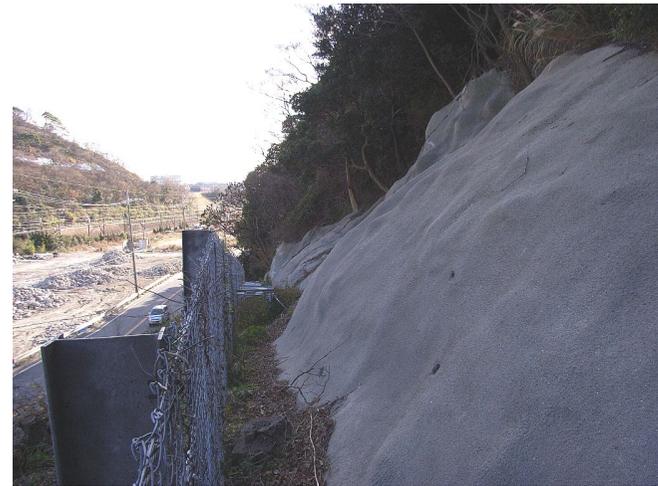
⑭モルタル吹付のり面(N-1)
モルタル吹付にひび割れ等の顕著な変状はない

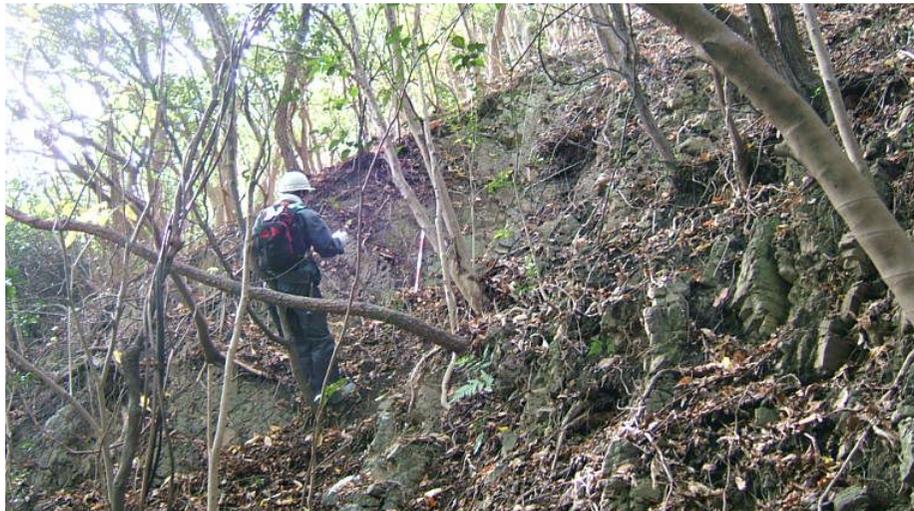
⑮遷急線付近に発達する崩壊地(滑落崖頭部)
層理と節理で形成されるクサビ状のブロック崩壊の形態をなす。岩盤は全体に緩みが激しく、φ10~30cm程度の落石の発生源となっている。

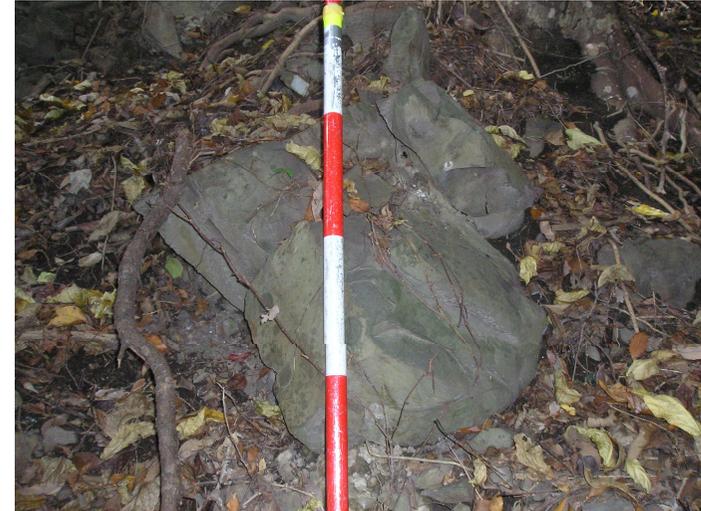
⑯崩壊地下方斜面の転石
崩壊地下方斜面に停止した40×30×30cmの落石(現状は安定)。周辺の転石の中で最大径。

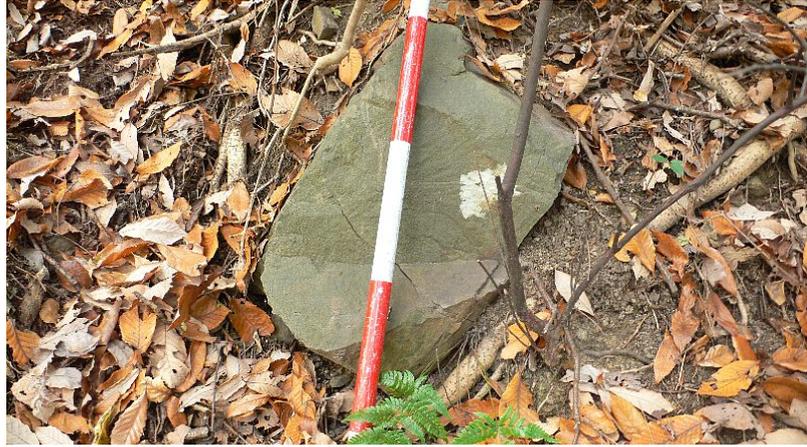
⑰自然斜面上の転石
数は少ないが長径40cm程度の転石が分布。

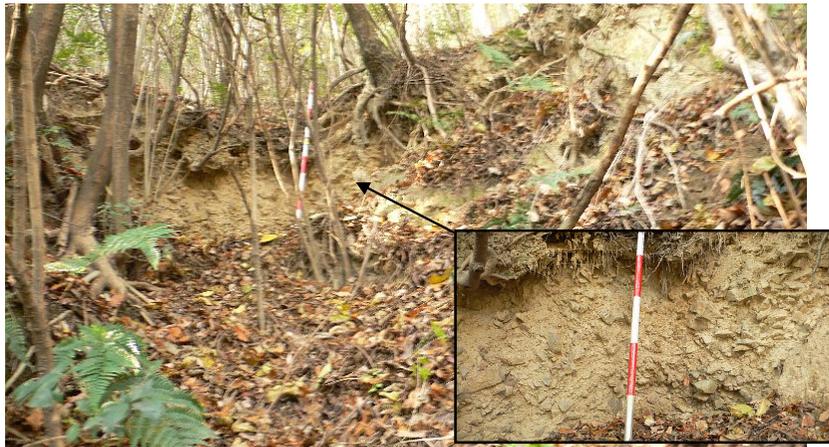
⑱ガリー状崩壊頭部
崖錐斜面に発生した幅4m深さ2mのガリー状の崩壊地、崩壊の拡大の兆候はない。末端の防護柵には鋼板で仮設の土砂流出対策が実施されている

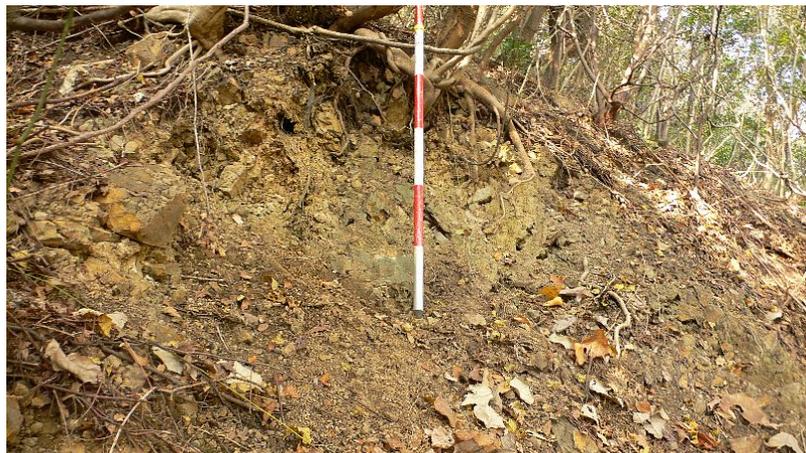
⑱遷急線付近に発達する崩壊地
比較的新しい表層崩壊。新たな落石発生源となっている。

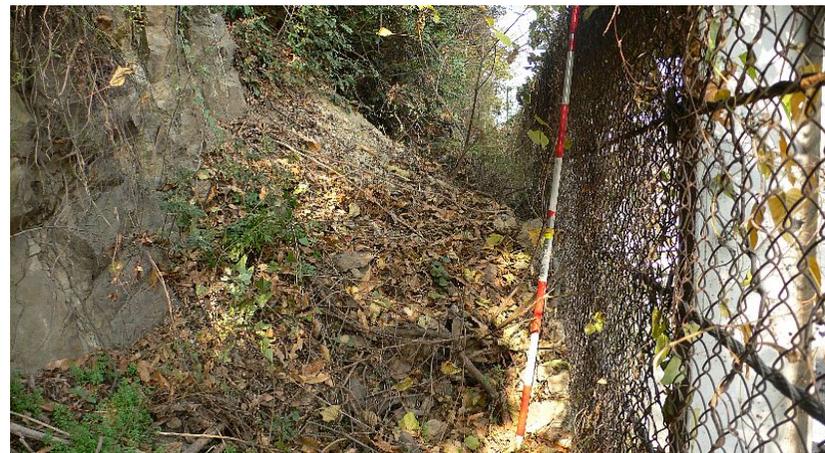
⑳落石防護柵背後の土石堆積状況
起点側は布団かご工が施工されており、上部斜面からの崩壊土砂は側部に厚さ1mで堆積。

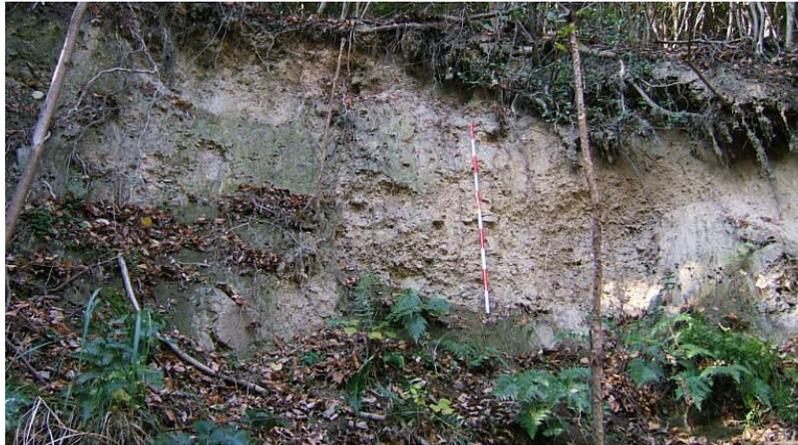
21 期崖推性堆積物斜面の崩壊地滑落崖
幅15m,深さ3mの古い崩壊地。滑落崖の後方拡大の兆候は現時点では認められない。

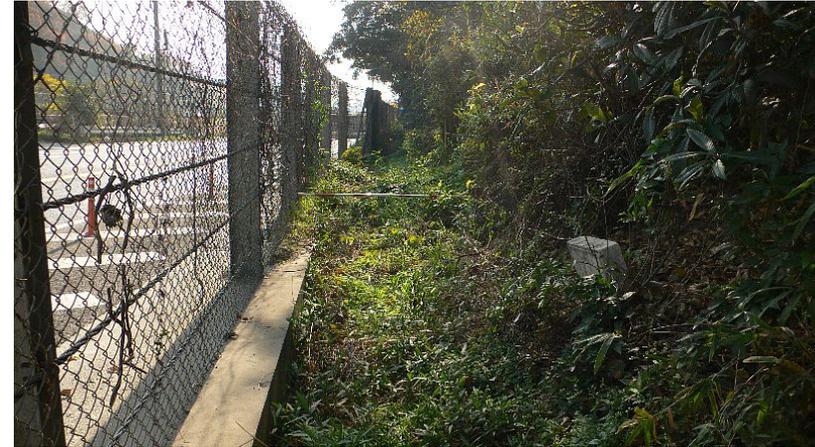
23 S-2斜面末端部の落石防護柵背面の状況
ポケットの幅は2m以上あり、現状は土砂堆積はほとんどない。

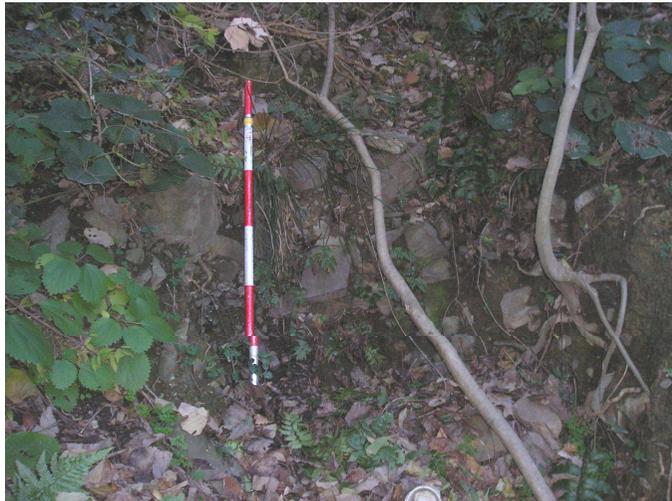
22 古期崖推性堆積物崩壊地末端の湧水点
崩壊地の下方斜面に見られる湧水箇所(降雨後に湧水確認)

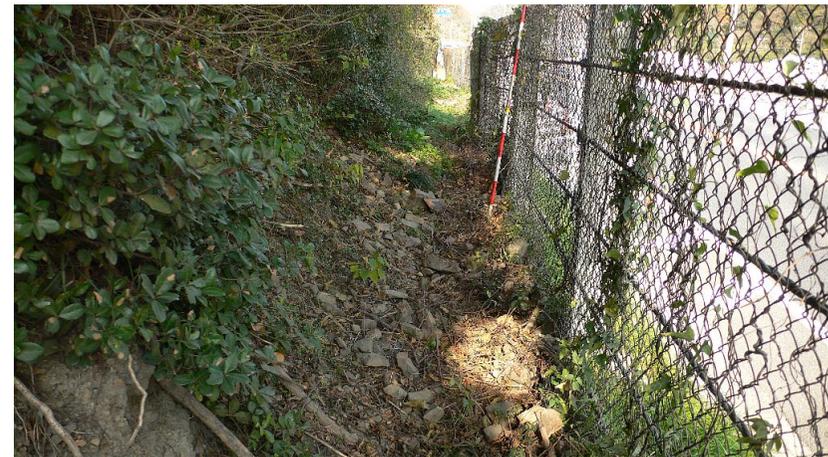
24 S-2斜面末端の局部的落石集中箇所
斜面下端部の小規模崩壊により発生した落石が局部的に防護柵背面に堆積、落石径は最大でも30cm程度である。

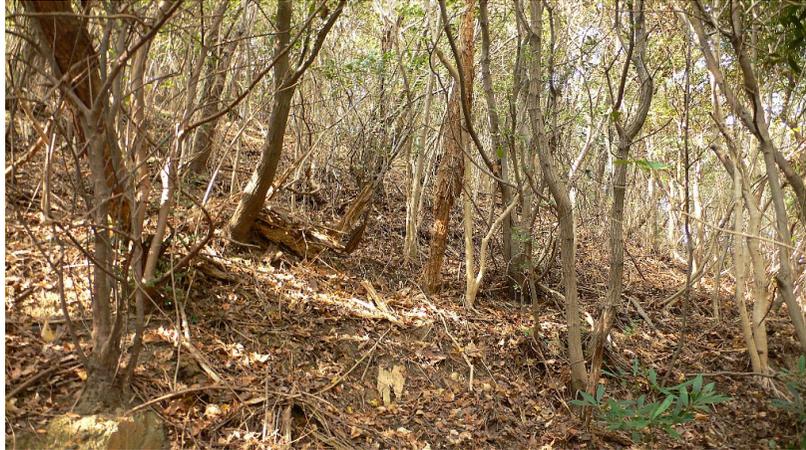
25 S-3斜面状況(起点側)
低灌木主体の平滑な斜面。露岩、転石なく安定している。

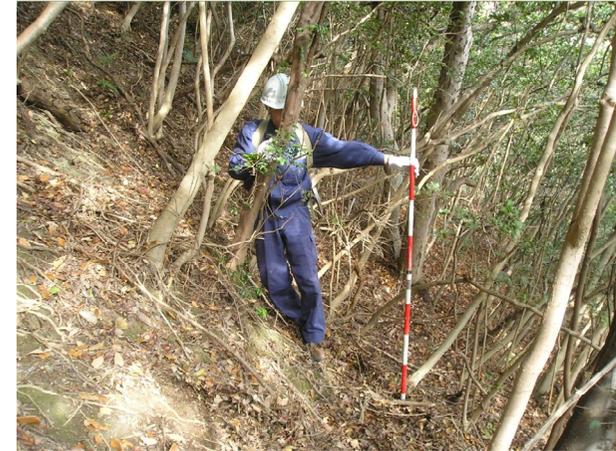
26 S-2斜面中腹部の状況
斜面勾配が30°から40~45°に変化するが遷急線は不明瞭で、崩壊地や露岩の分布は認められず安定している。

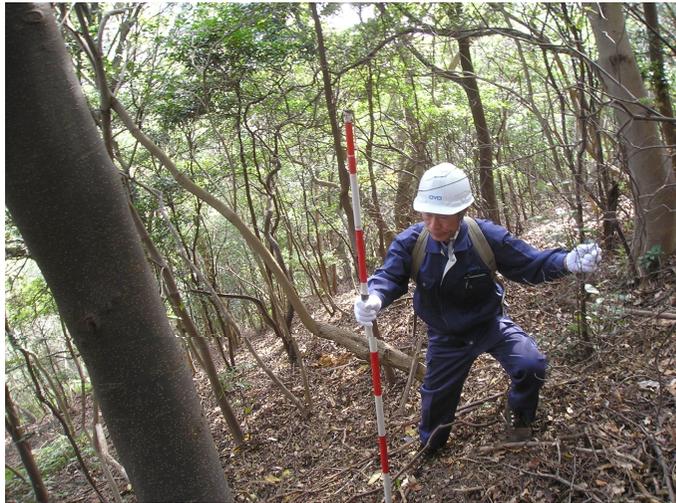
27 S-3斜面状況(終点側)
起点側斜面と同様に低灌木主体の平滑な斜面。転石や露岩はなく安定している。
