# 防災点検の有効性と災害の低減に向けて（北海道版）

国立研究開発法人土木研究所 つくば中央研究所 地質研究監 佐々木 靖人  
同上 特命上席研究員 浅井 健一  
同上 寒地土木研究所 上席研究員(防災地質) 倉橋 稔幸  
国道239号霧立峠地すべり(2012/4/26)

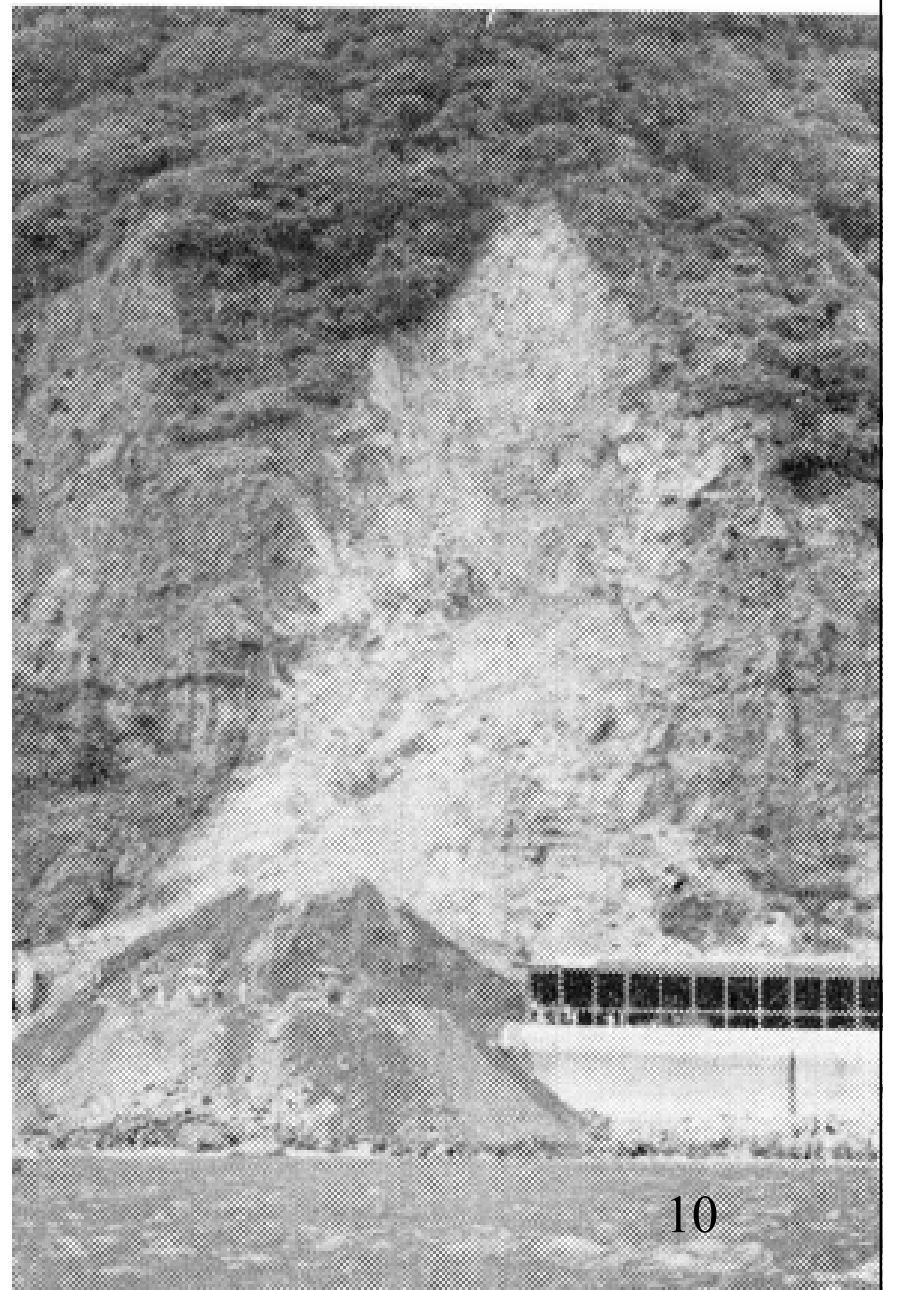
## 国道150号静岡市大崩海岸 岩石崩落事故<sup>5)</sup>

- 国道150号線大崩海岸の崩落事故について(経過と事故の状況)昭和46年7月5日午前8時40分ごろに国道150号の静岡,焼津間で約4,000m<sup>3</sup>程度の崩落があり、その直下にあつた国道の第5洞門(鋼製門構)を約50m程度破壊埋没し,乗用車1台が被災した。
- 一般国道、都道府県道、主な市町村道に対象を拡大し、第2回目の道路防災総点検を実施した。

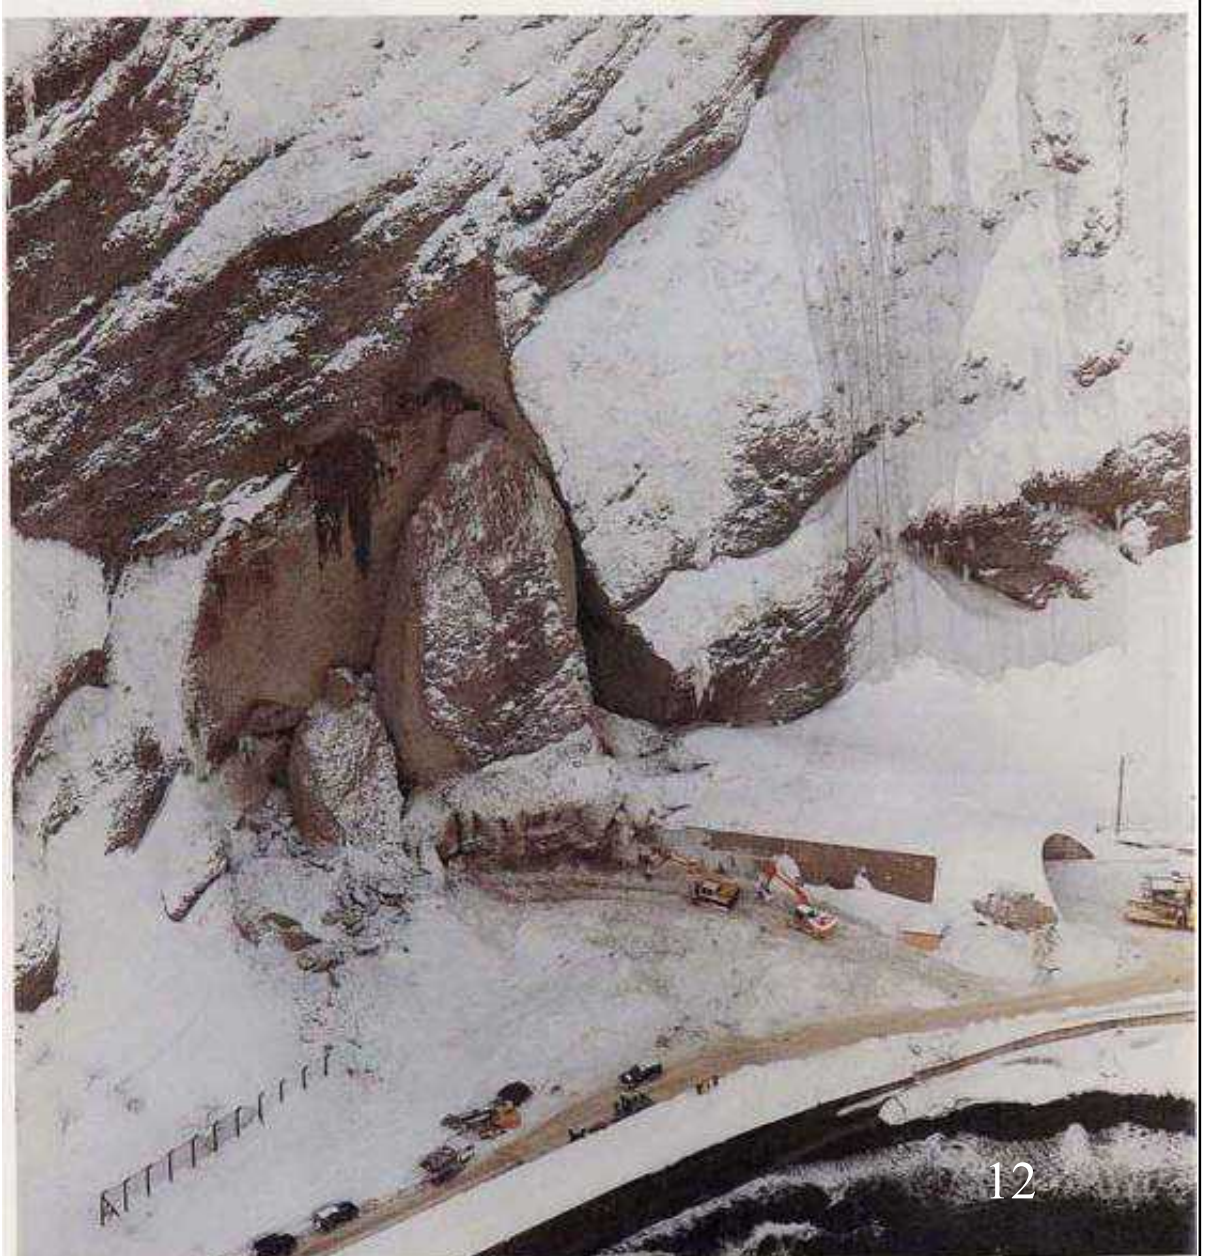
# 豊浜トンネル崩落事故<sup>7)</sup>

- 平成8年2月10日に国道229号のトンネル坑口付近において11,000m<sup>3</sup>の岩盤が崩落し、トンネル内を通過中のバス1台、乗用車2台が崩落岩盤に押し潰され、20名が死亡し、1名が負傷した。
- 平成2年点検以降、6年ぶりに道路防災総点検が行われる契機となった。

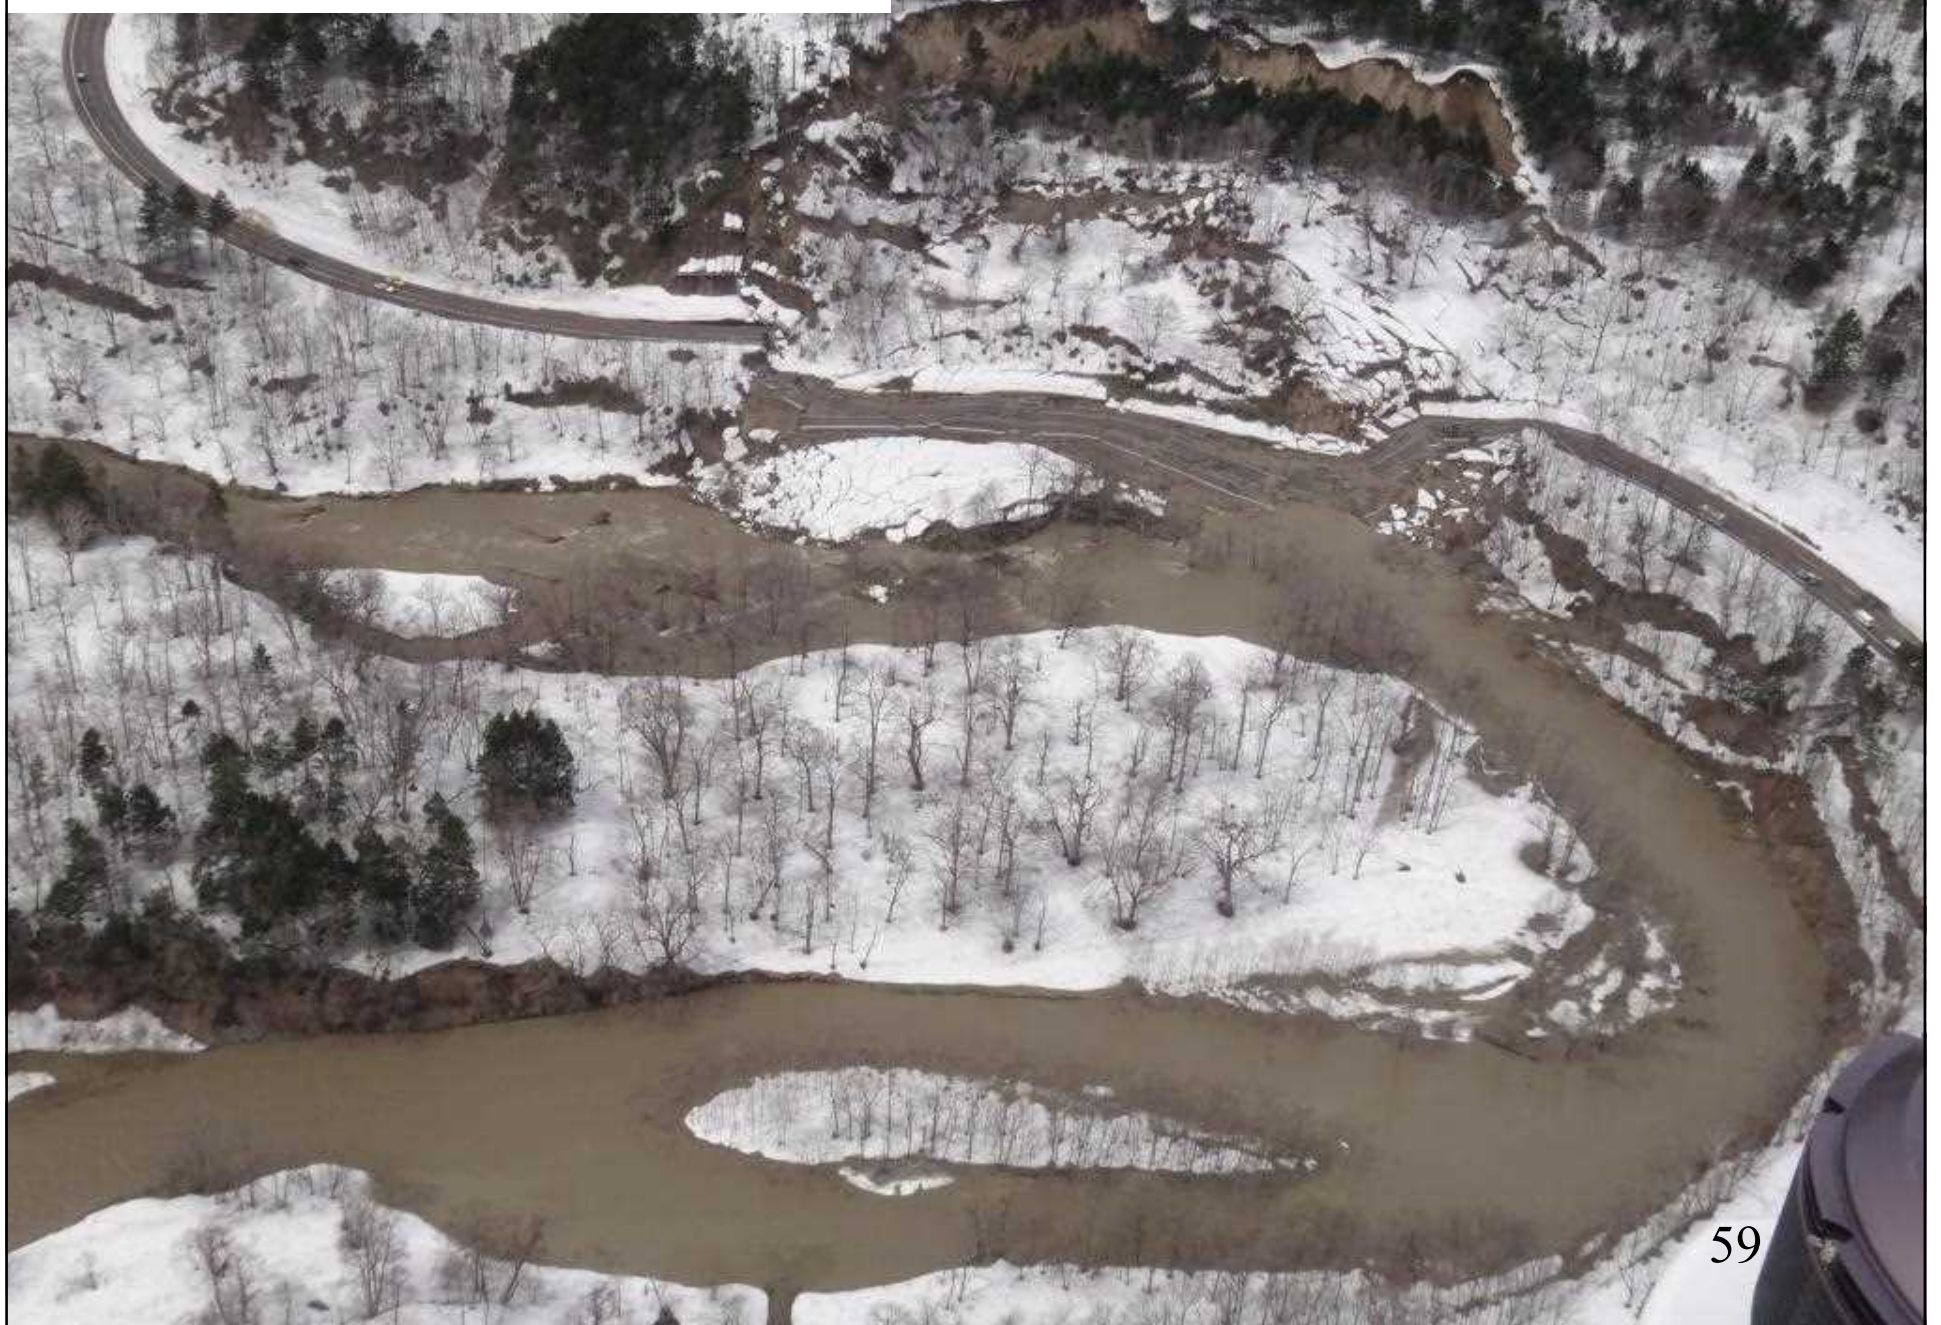
## 上空から見た地すべり

## 一般国道239号(苫前町霧立)の 地すべり災害

今回の地すべりに伴う崩壊土量は約600,000m<sup>3</sup>と推定され、道路舗装、防護柵、排水施設、雪崩防止柵も損壊。

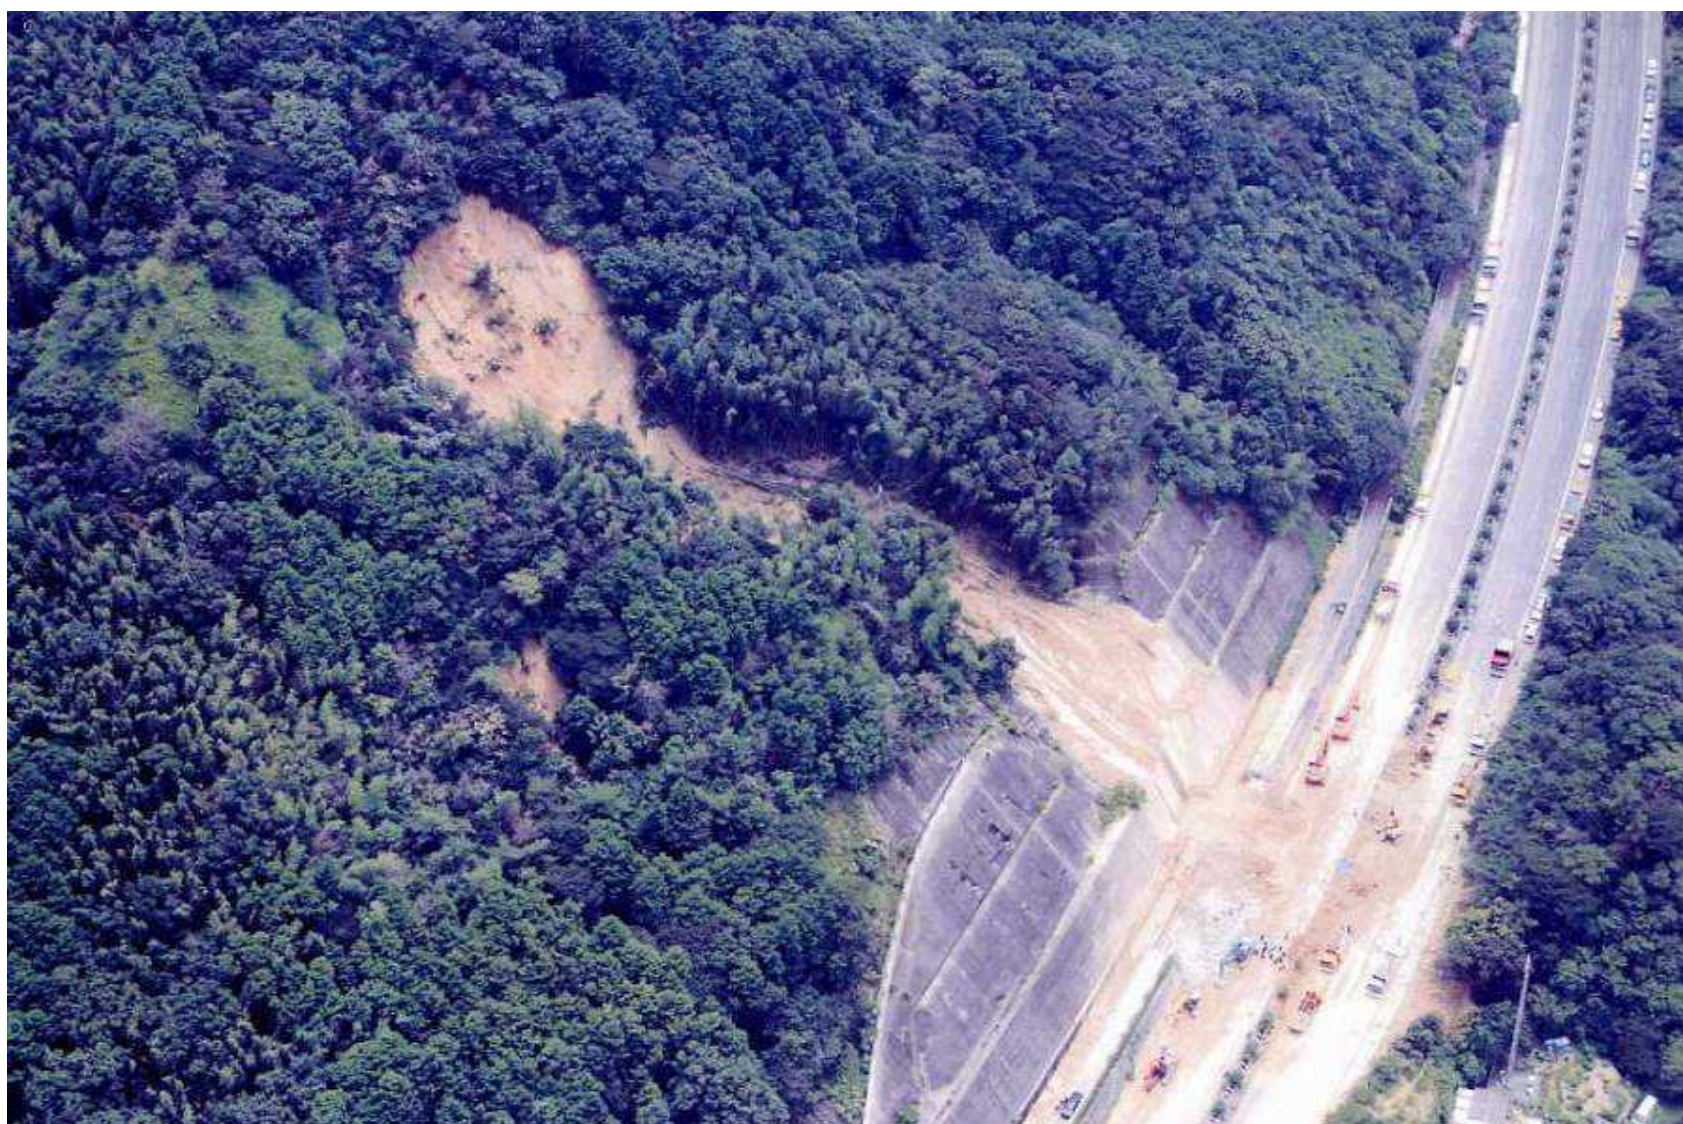
## 2009.7.26 福岡県大野城市(九州自動車道)

(自動車道に3,000m<sup>3</sup>程度が流出し1車両が巻き込まれ、2名が亡くなった。)

谷埋め堆積物を主体とする谷頭斜面の土砂崩壊。道路から見えない谷頭斜面の状況に注意。

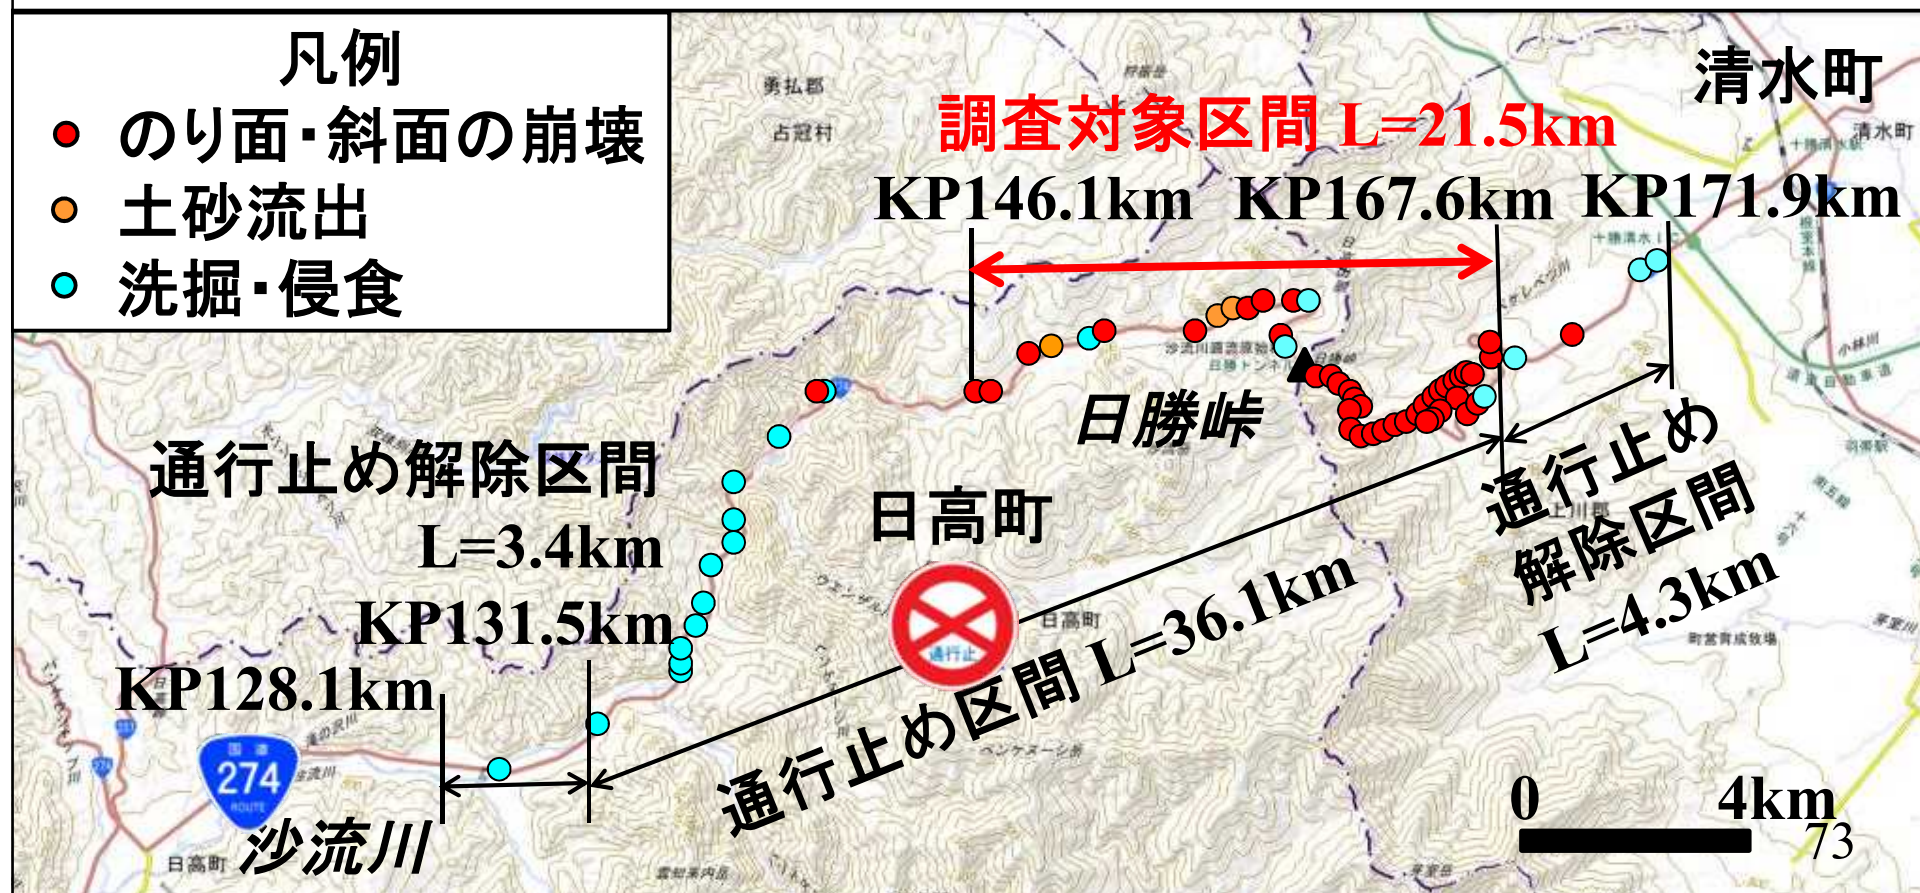
# 国道274号日勝峠の災害

- のり面・斜面の崩壊、土砂流出、洗掘・侵食等の災害が66箇所が発生した<sup>21)</sup>。特に標高500m以上の峠区間では、斜面災害が多い。
- KP131.51km～KP167.6km(L=36.1km)区間は、現在も通行止めである。

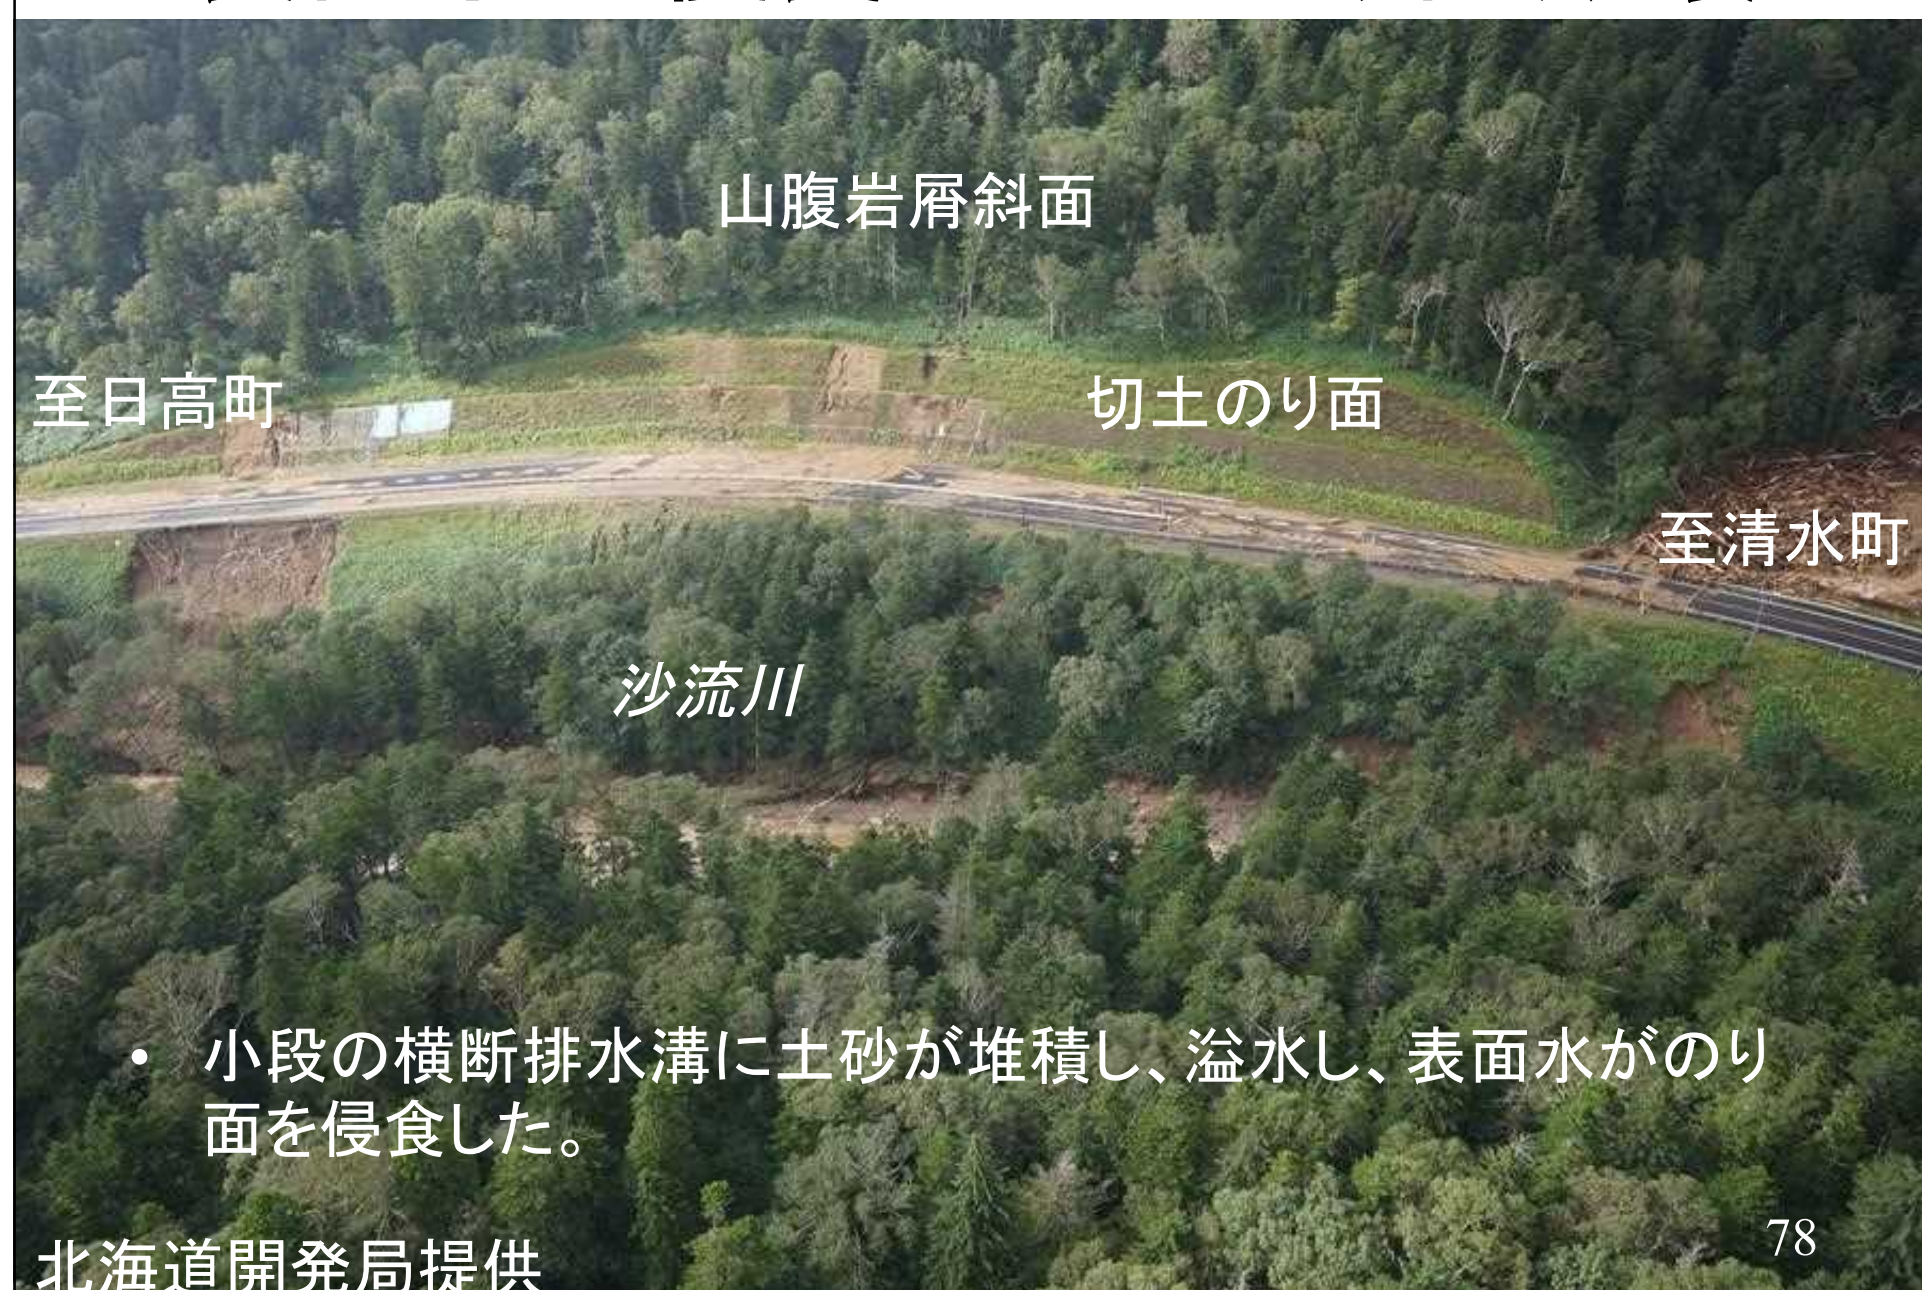
## 表面水の侵食によるのり面崩壊

小段排水溝の上流側で  
水が溢水していた。

表面水とともに土砂が流入し  
小段排水溝を埋積した。

- ・ 大量の表面水の流入と小段横排水溝の溢水により崩壊した。

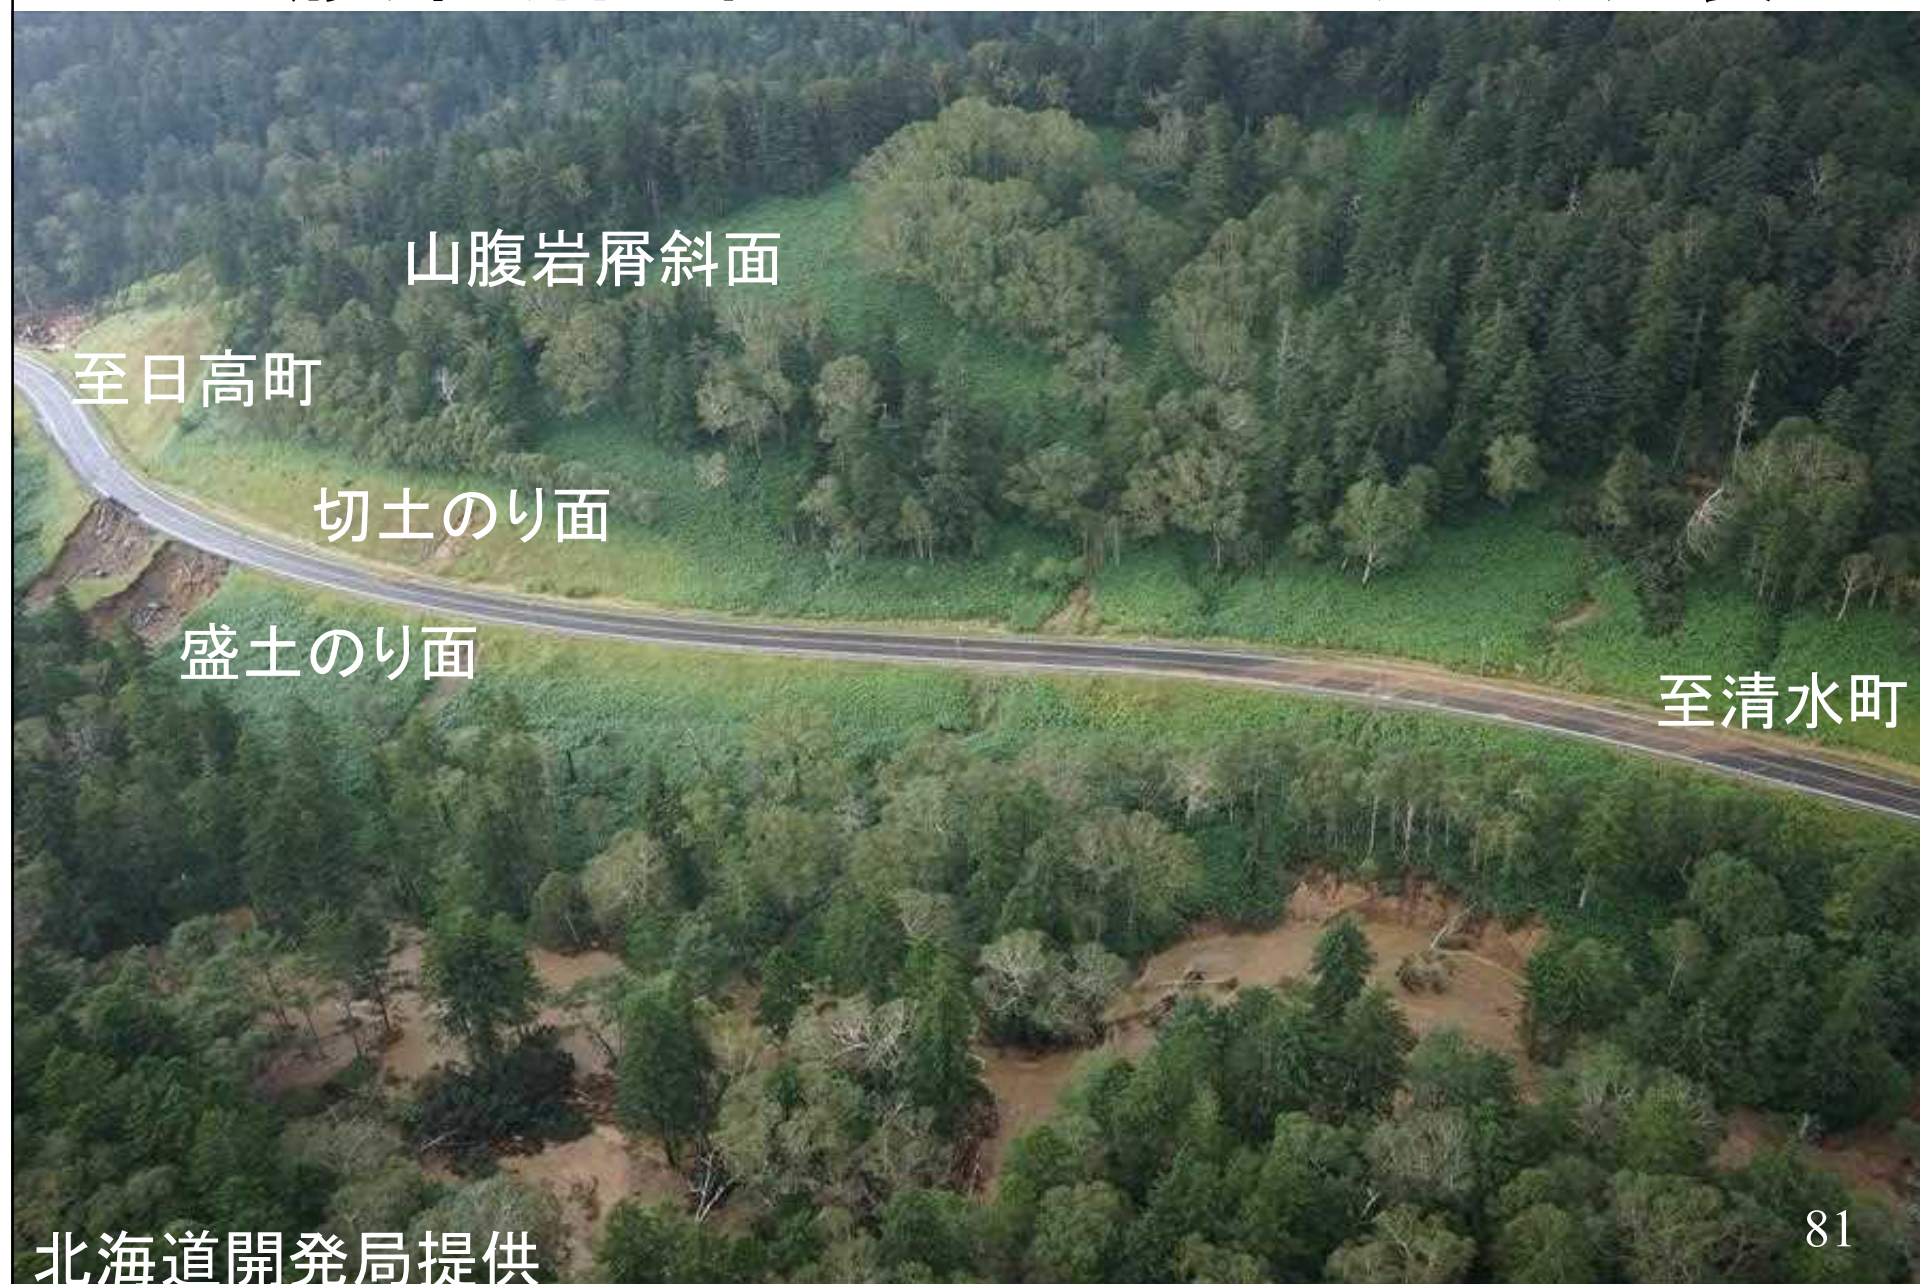
# 山腹岩屑斜面の盛土のり面崩壊

- ・ 山麓岩屑斜面の堆積物は黒ボク層、周氷河斜面堆積物から構成されている。
- ・ 堆積物の固結度は低く、水に触れると崩壊しやすいと考えられる。

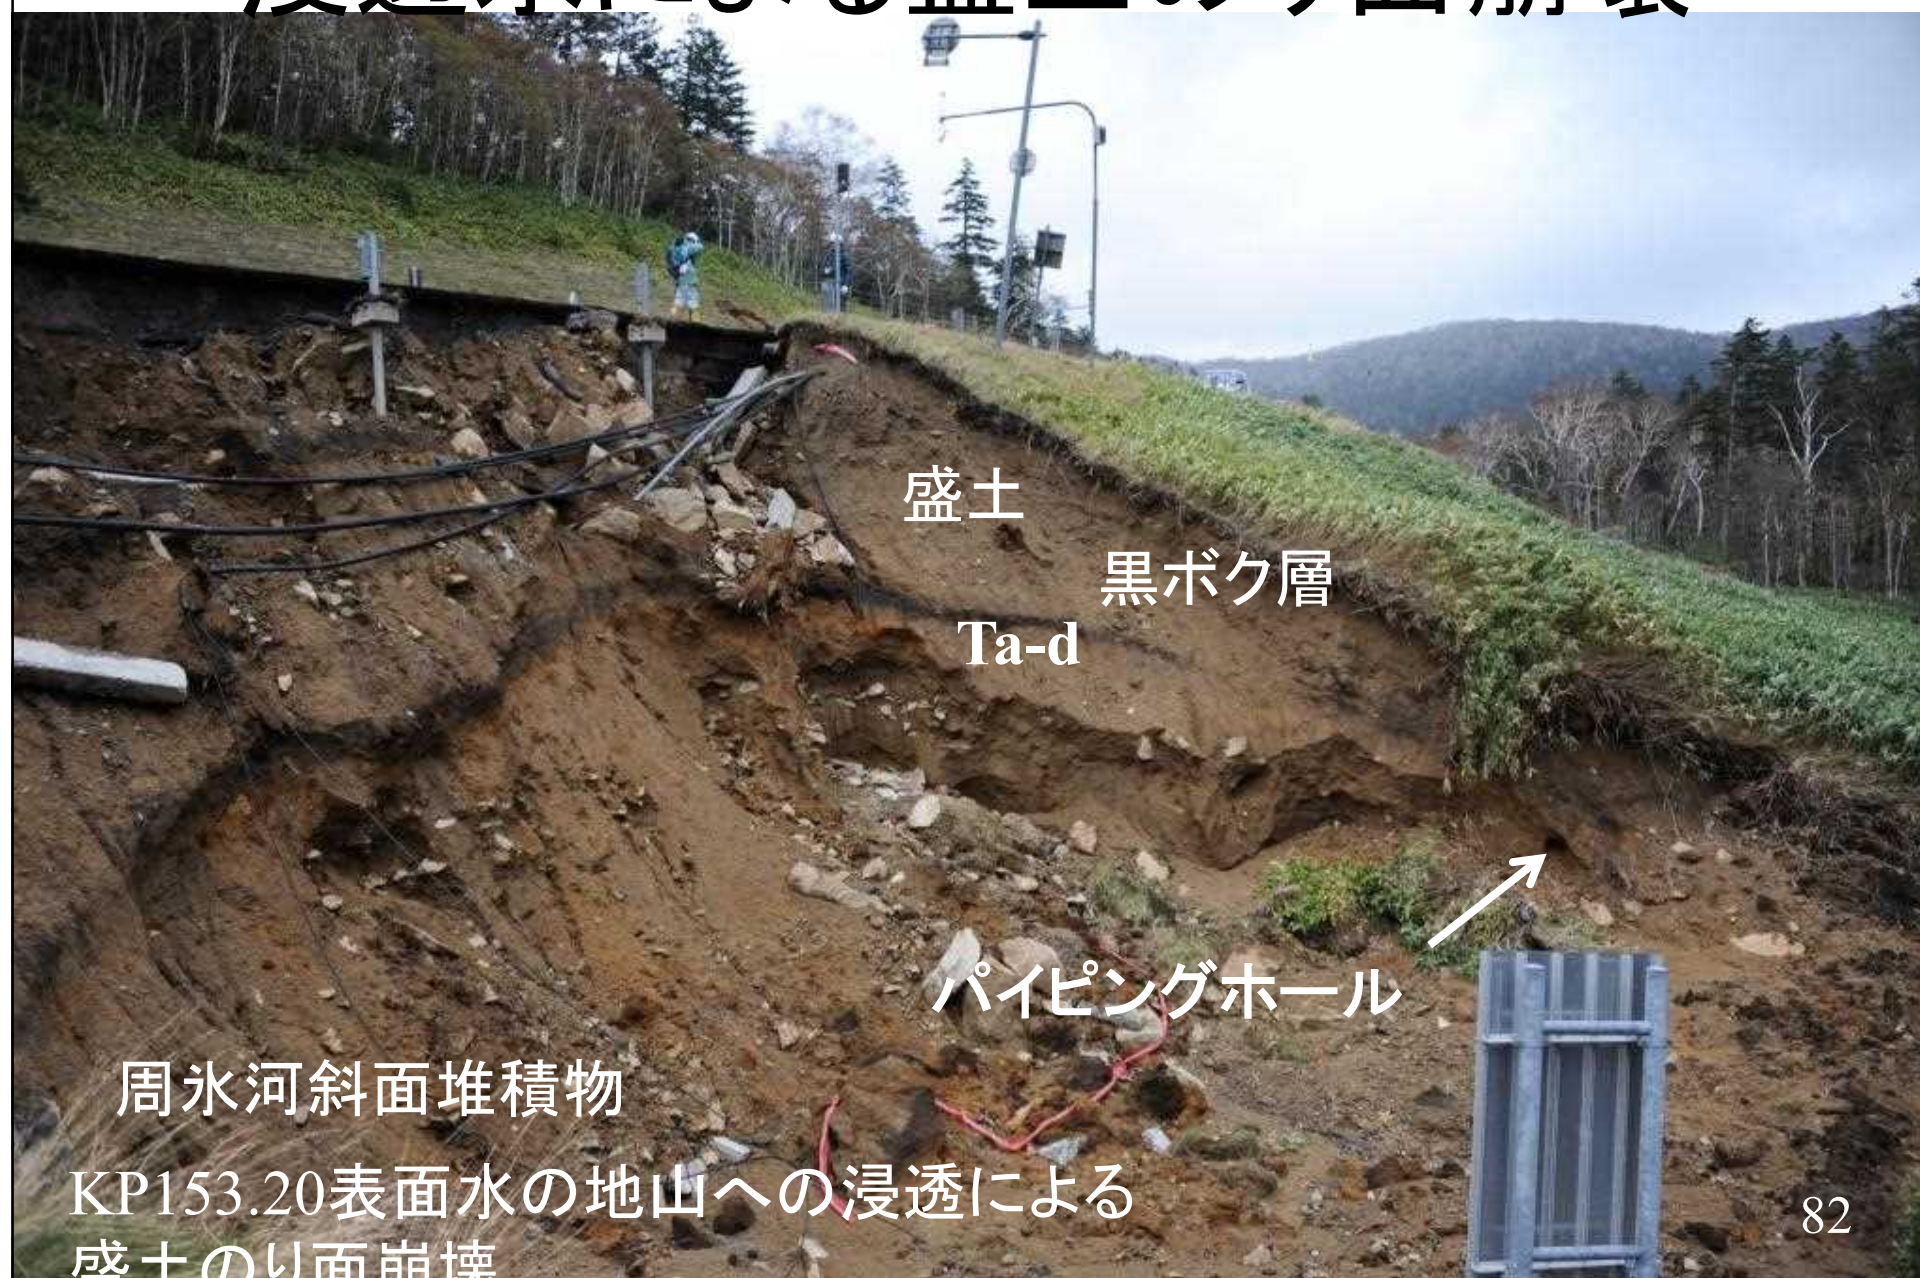
# 浸透水による盛土のり面崩壊

- 石丸<sup>9)</sup>は斜面を崩壊させた素因として周氷河斜面堆積物にスロープウォッシュ(slopewash)等の水を浸透させやすい地層の存在を指摘している。これらは周氷河斜面堆積物の粒径や岩種、含水の状態等の物性の違いを反映していることが予想される。

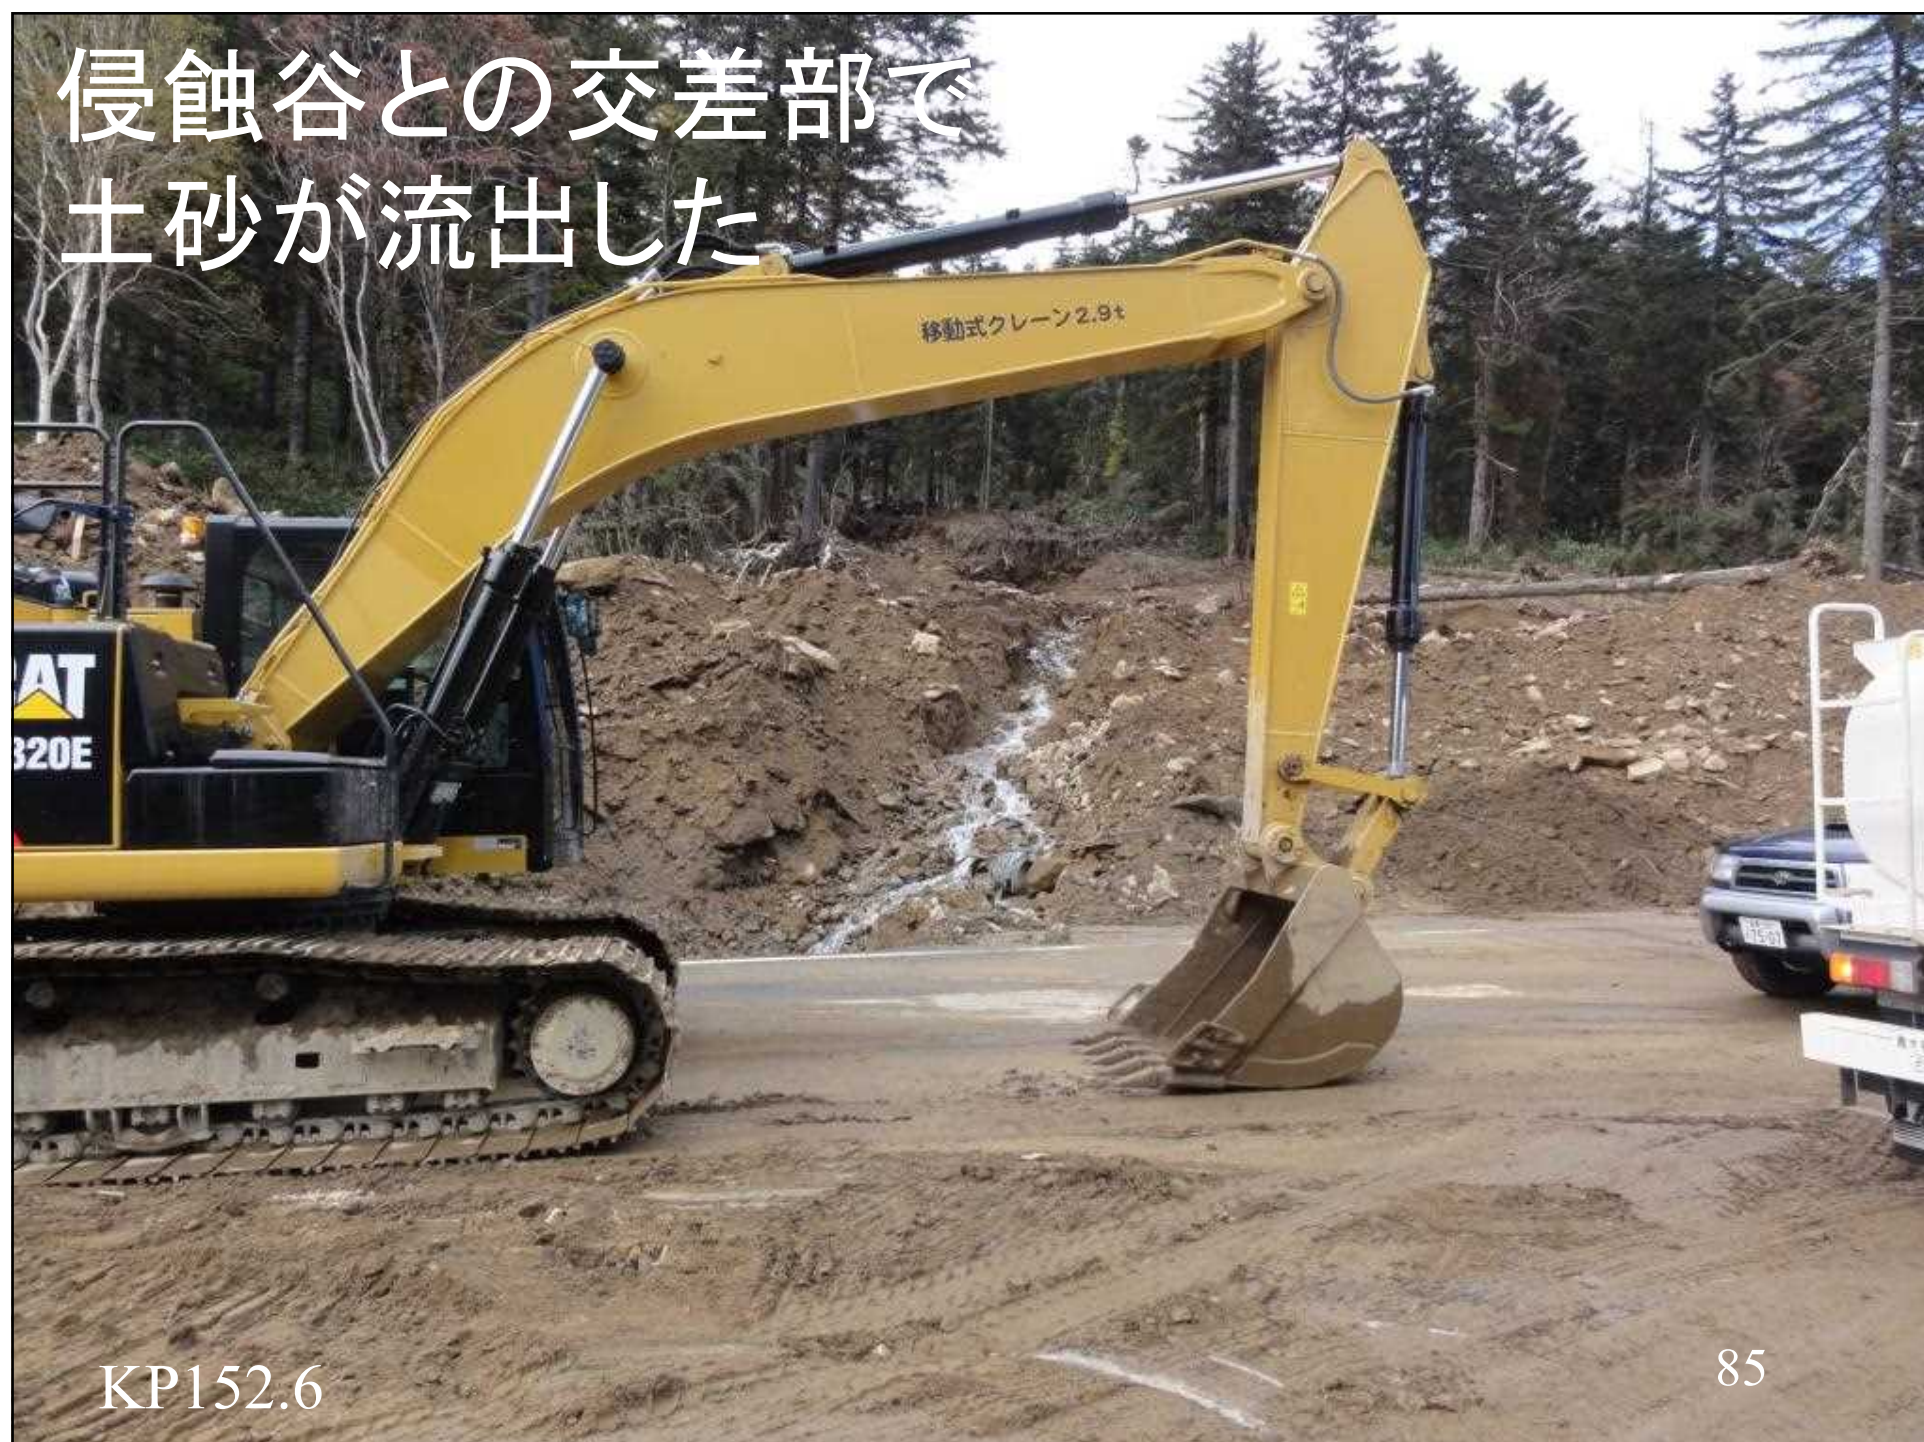
KP152.6

侵蝕谷との交差部で  
土砂が流出した

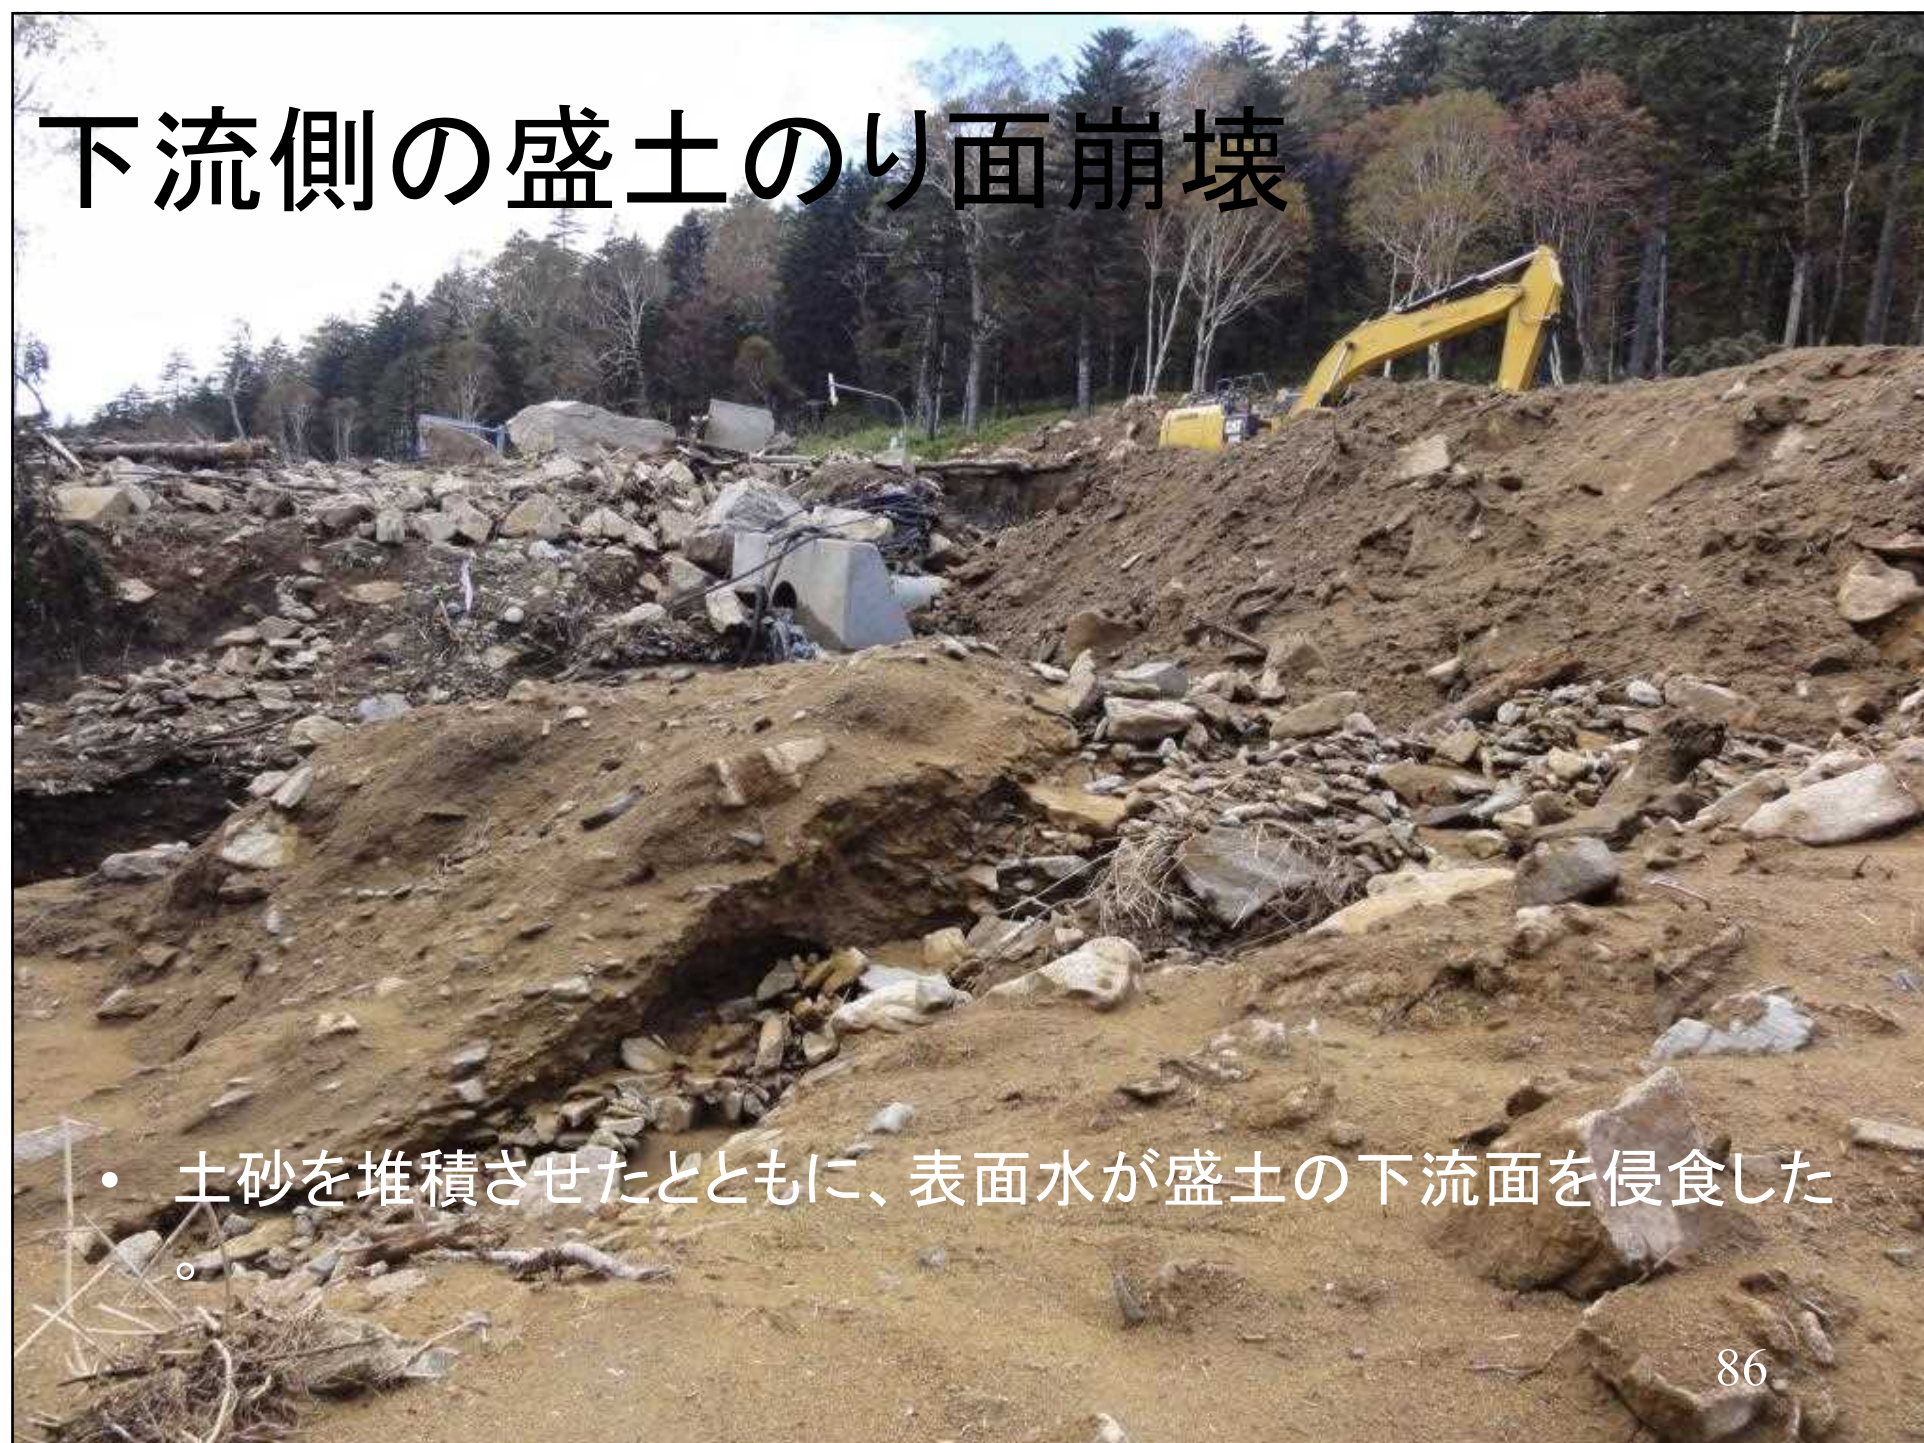
下流側の盛土のり面崩壊

- 土砂を堆積させたとともに、表面水が盛土の下流面を侵食した。
