# 防災点検の有効性と災害の低減に向けて（北海道版）

国立研究開発法人土木研究所 つくば中央研究所 地質研究監 佐々木 靖人  
同上 特命上席研究員 浅井 健一  
同上 寒地土木研究所 上席研究員(防災地質) 倉橋 稔幸  
国道239号霧立峠地すべり(2012/4/26)

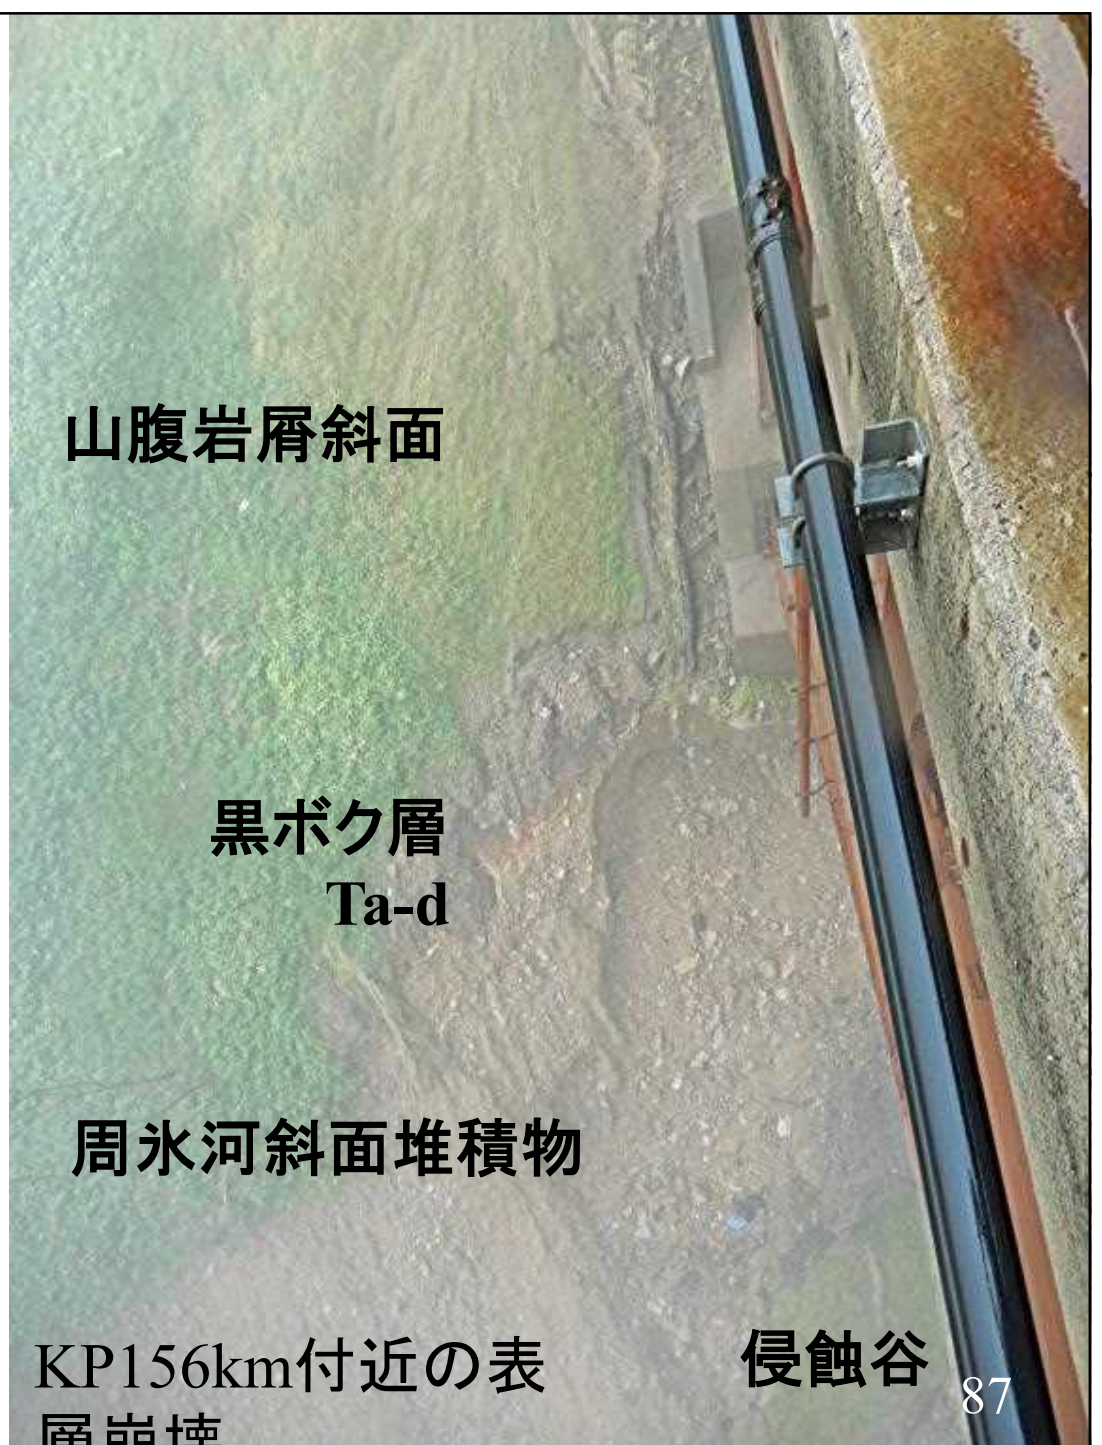
# 侵蝕谷の崩壊

- 山腹岩屑斜面と侵蝕谷との境界では、周氷河斜面堆積物が表面水により侵食され崩壊していた。
- 「後氷期開析前線」に相当する<sup>9)10)</sup>。
- 固結度の低い周氷河堆積物が土砂の供給源となっていると考えられる。

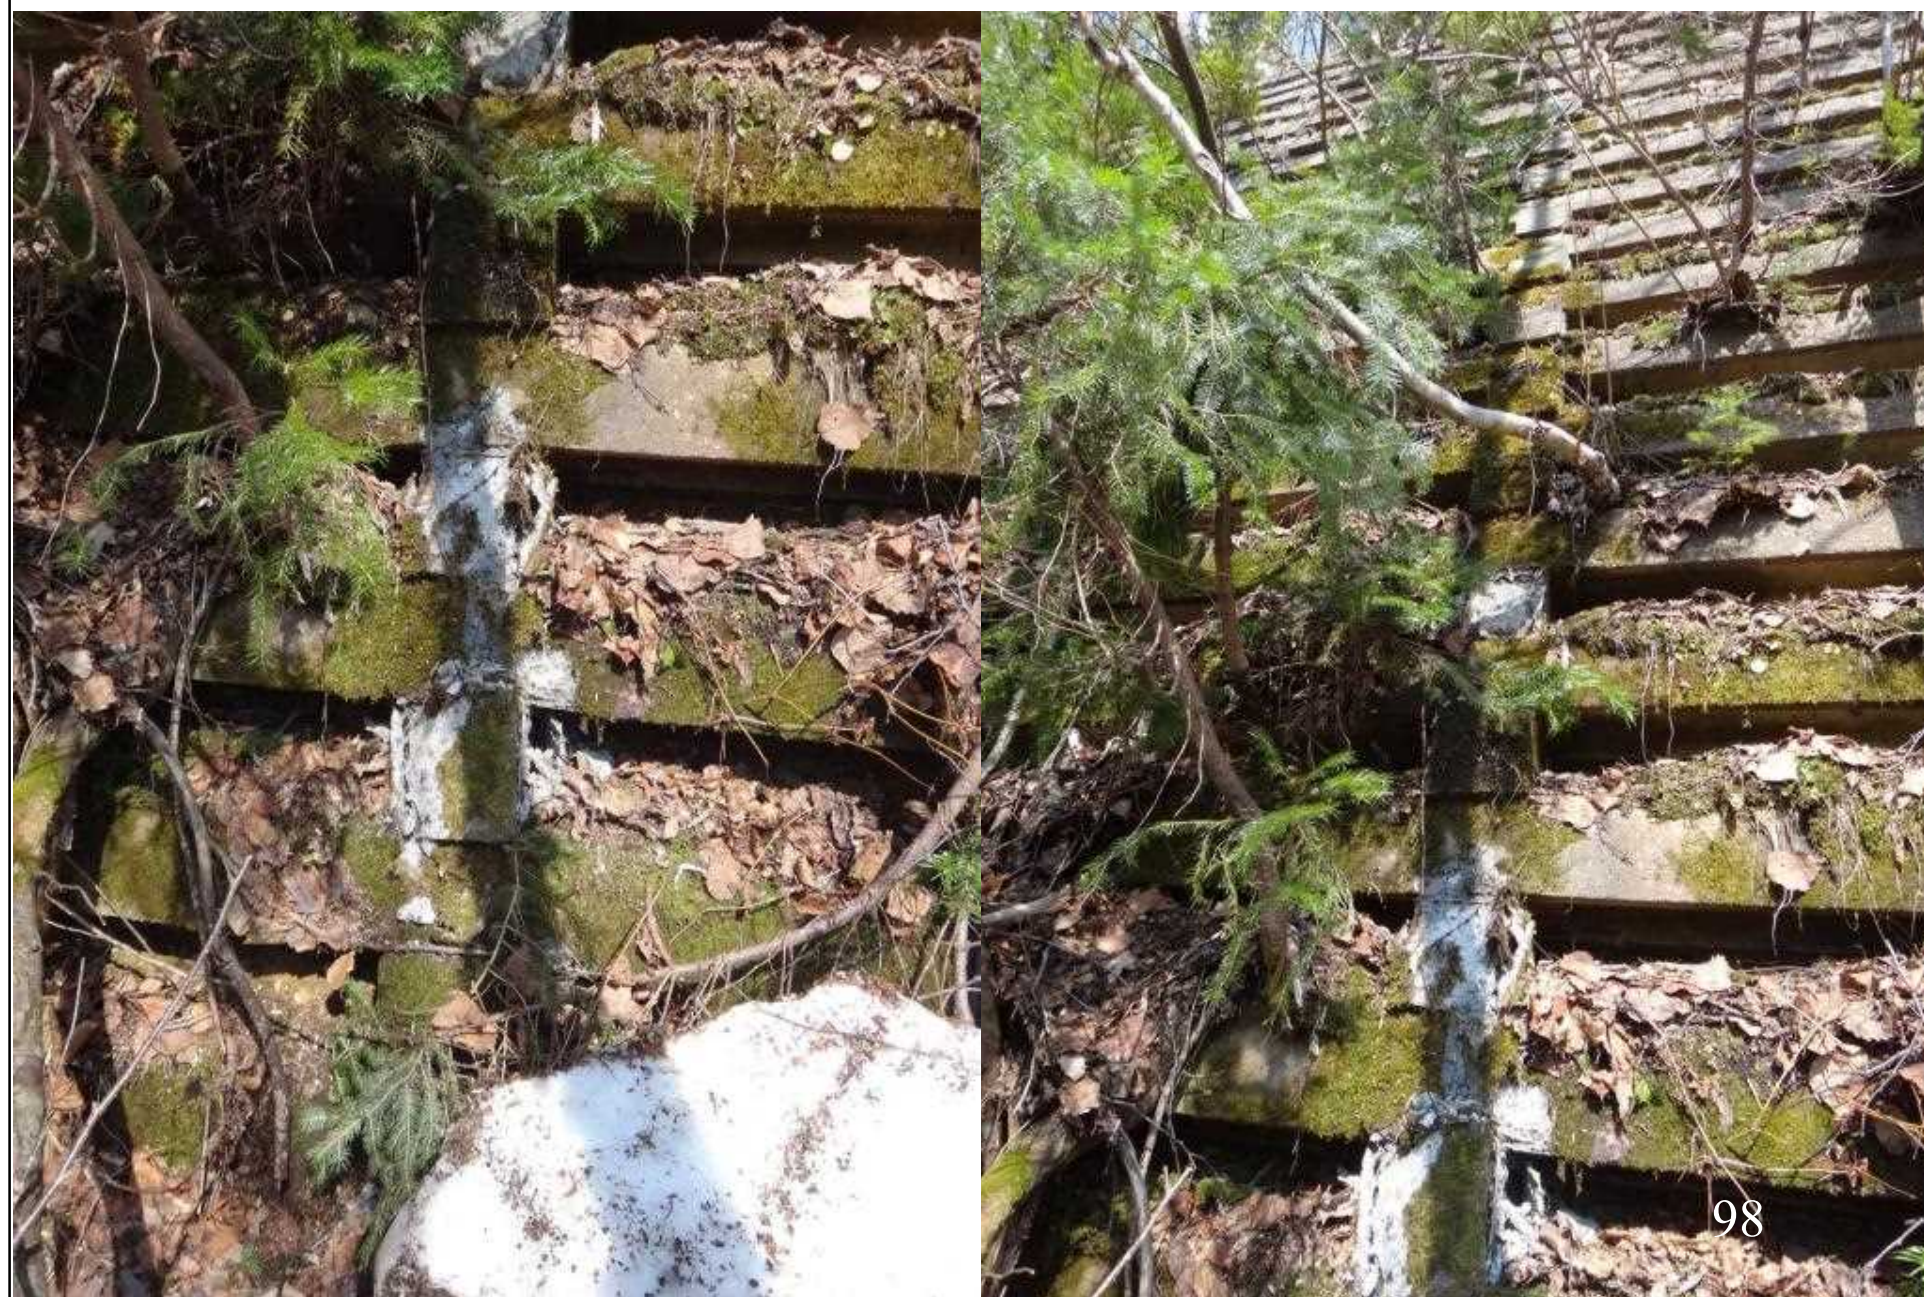
## 道路下の擁壁に変状

# 融雪水と降雨が地下水位を上昇させた

- 地すべりの背後には積雪が認められた。
- 地すべりの変位により集水枡と水路との接合部に段差を生じ、融雪水が地下へ浸透していた。
- このほかにも降雨の影響を強く受けた。

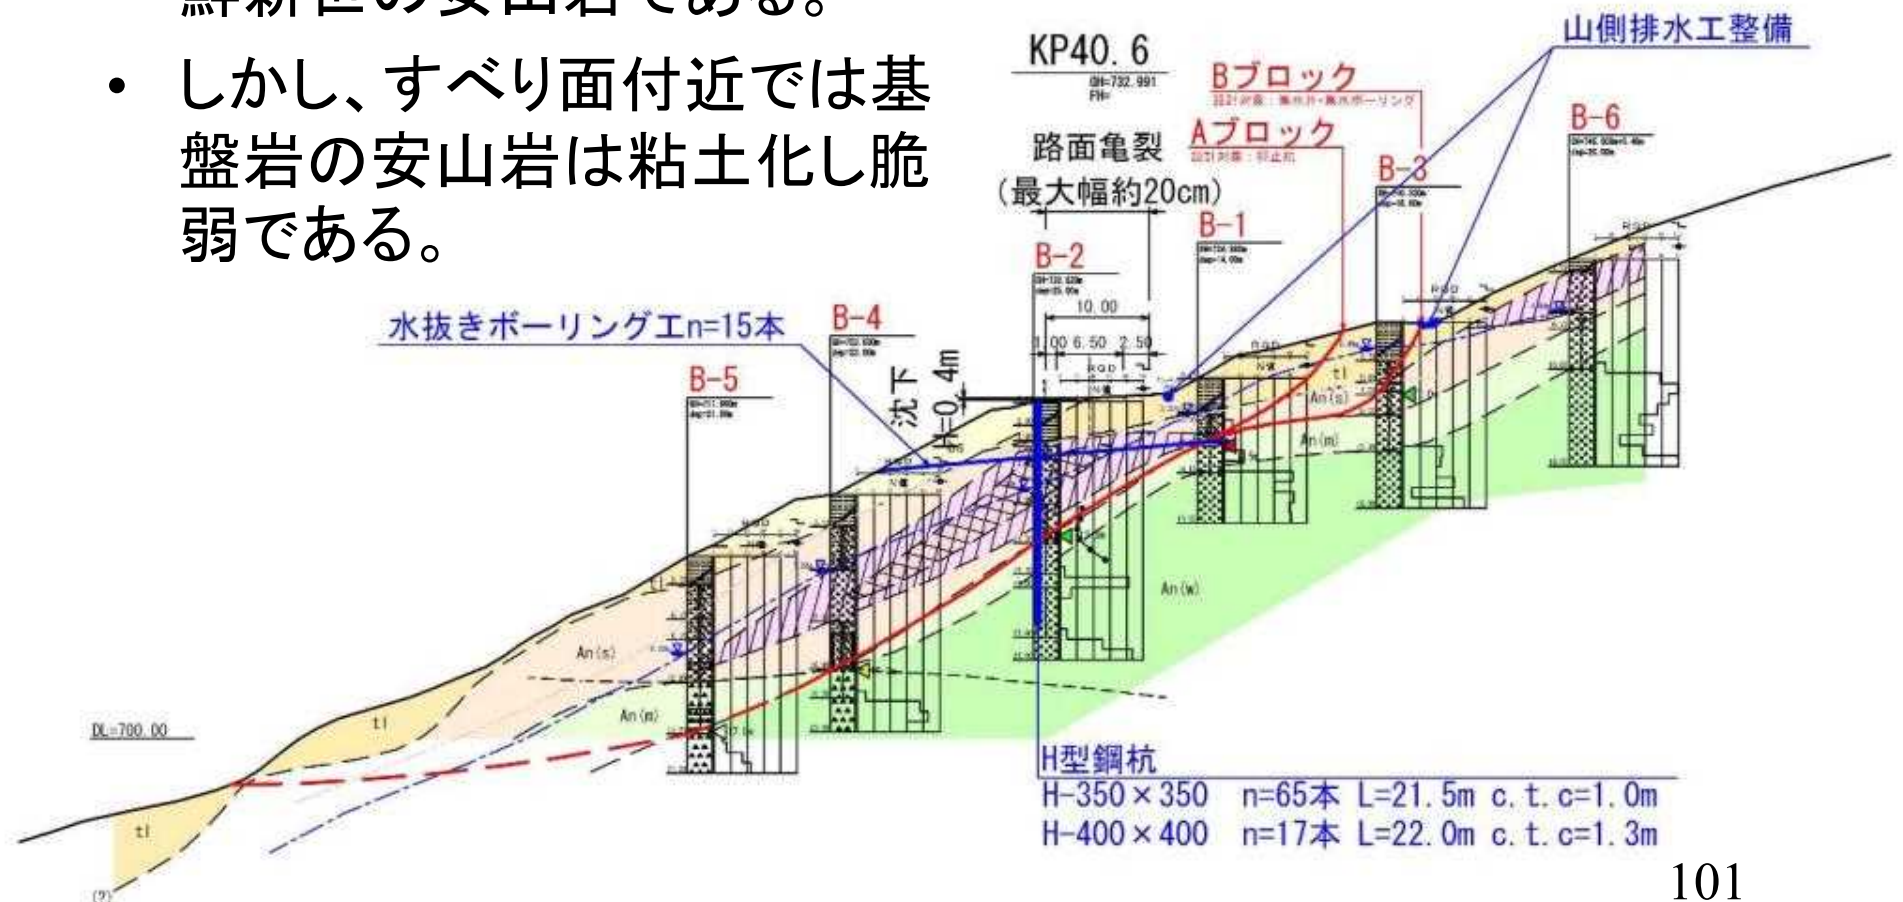
# Kp40.58の地質断面図と応急対策工

- 基盤岩は固結した新第三紀鮮新世の安山岩である。
- しかし、すべり面付近では基盤岩の安山岩は粘土化し脆弱である。

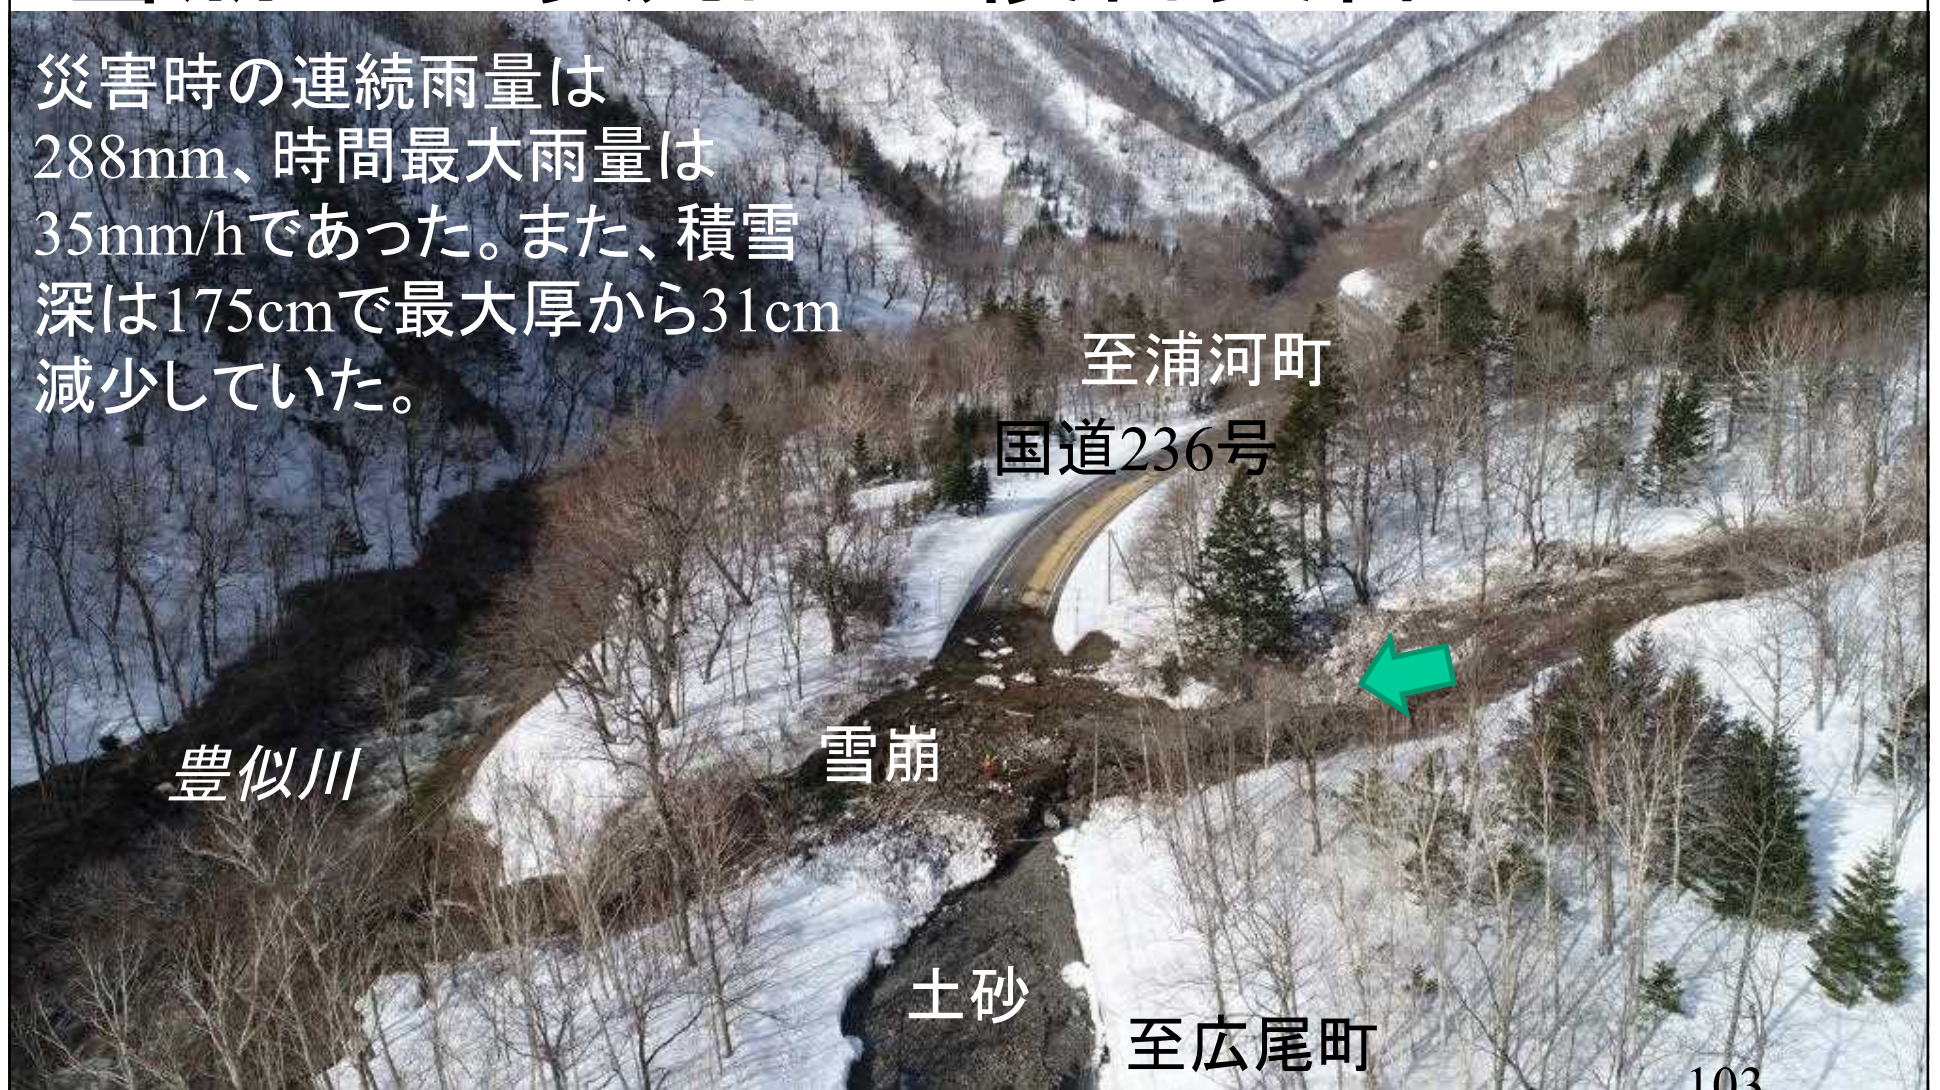
# 国道236号野塚峠の融雪期における雪崩と土砂流出の複合災害

災害時の連続雨量は288mm、時間最大雨量は35mm/hであった。また、積雪深は175cmで最大厚から31cm減少していた。

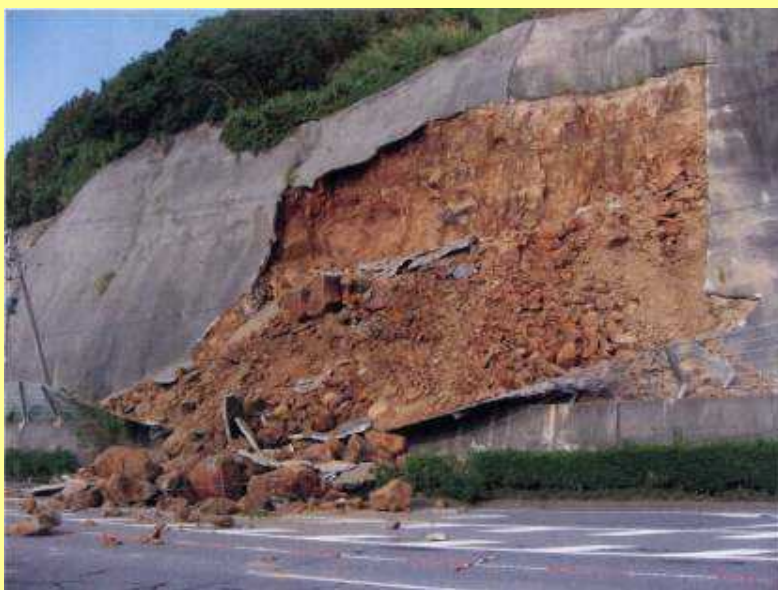
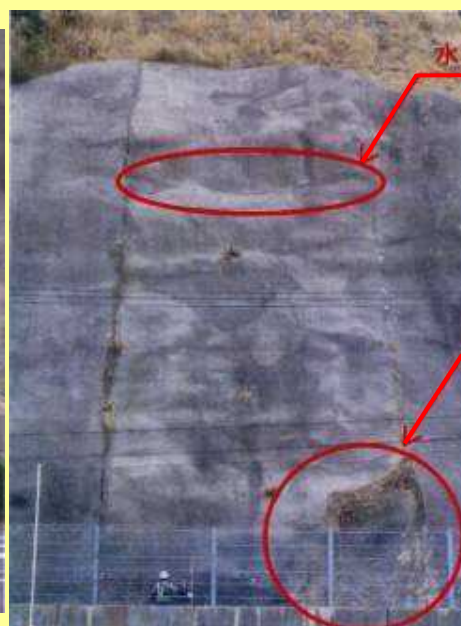
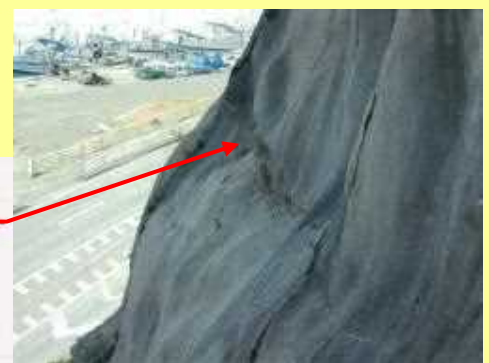
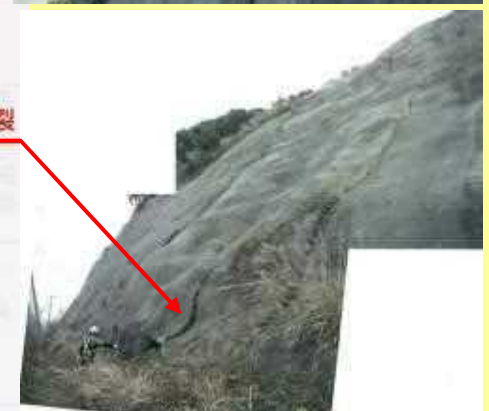
## 災害事例：岩盤崩壊（H19.8）

吹付のり面で発生、崩壊土量600m<sup>3</sup>  
上下線とも通行止め  
被災車両なし  
地山の長期的劣化による

防災カルテ点検（H18実施）において  
今回の崩壊位置に新たな亀裂および  
はらみだしが確認された。

- ・新たな亀裂が発見された場合には、はらみだしの有無、亀裂のズレや開口の程度、亀裂の系統性等を確認し、地山の変状によるものかどうかの検討が必要
- ・特にはらみ出しが認められるものは崩壊の前兆として要注意であり、対策の検討が必要であるとともに、変状の進行について重点的に点検を行うことが必要

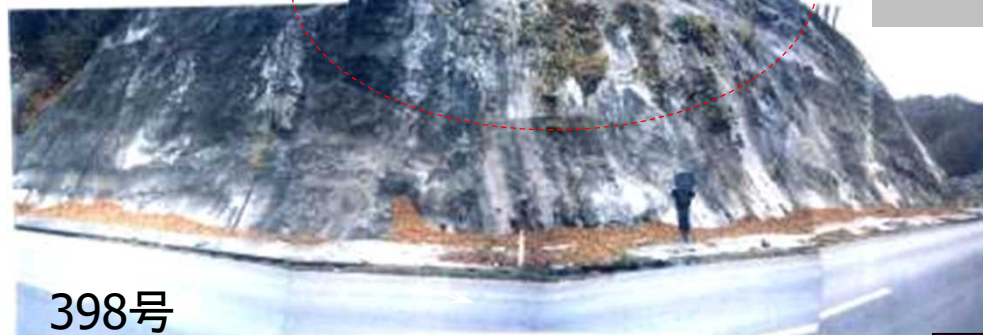
H8 亀裂・剥離が顕著

⇒H20地震で崩壊

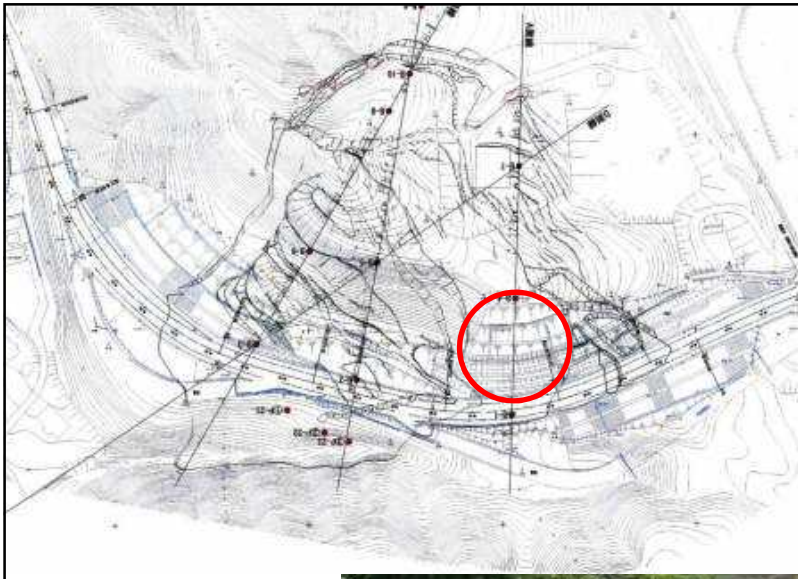
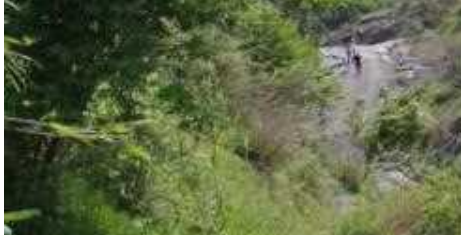
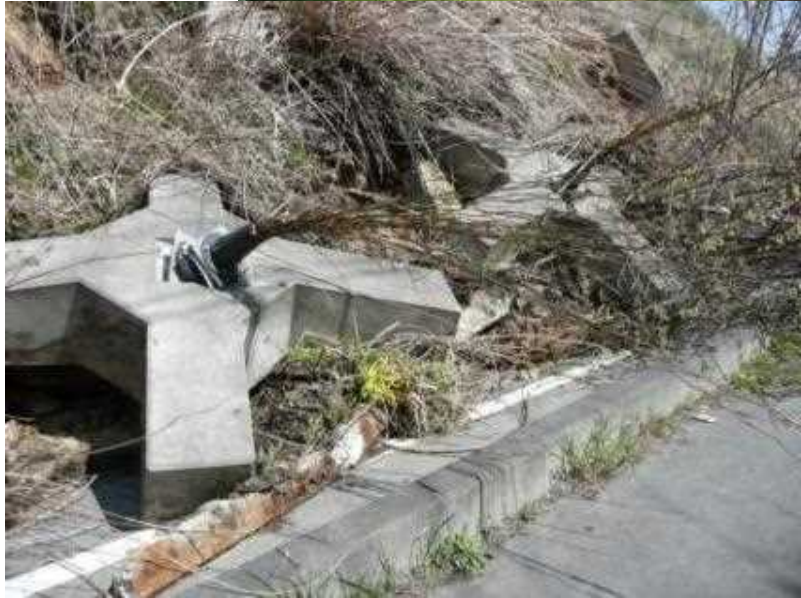
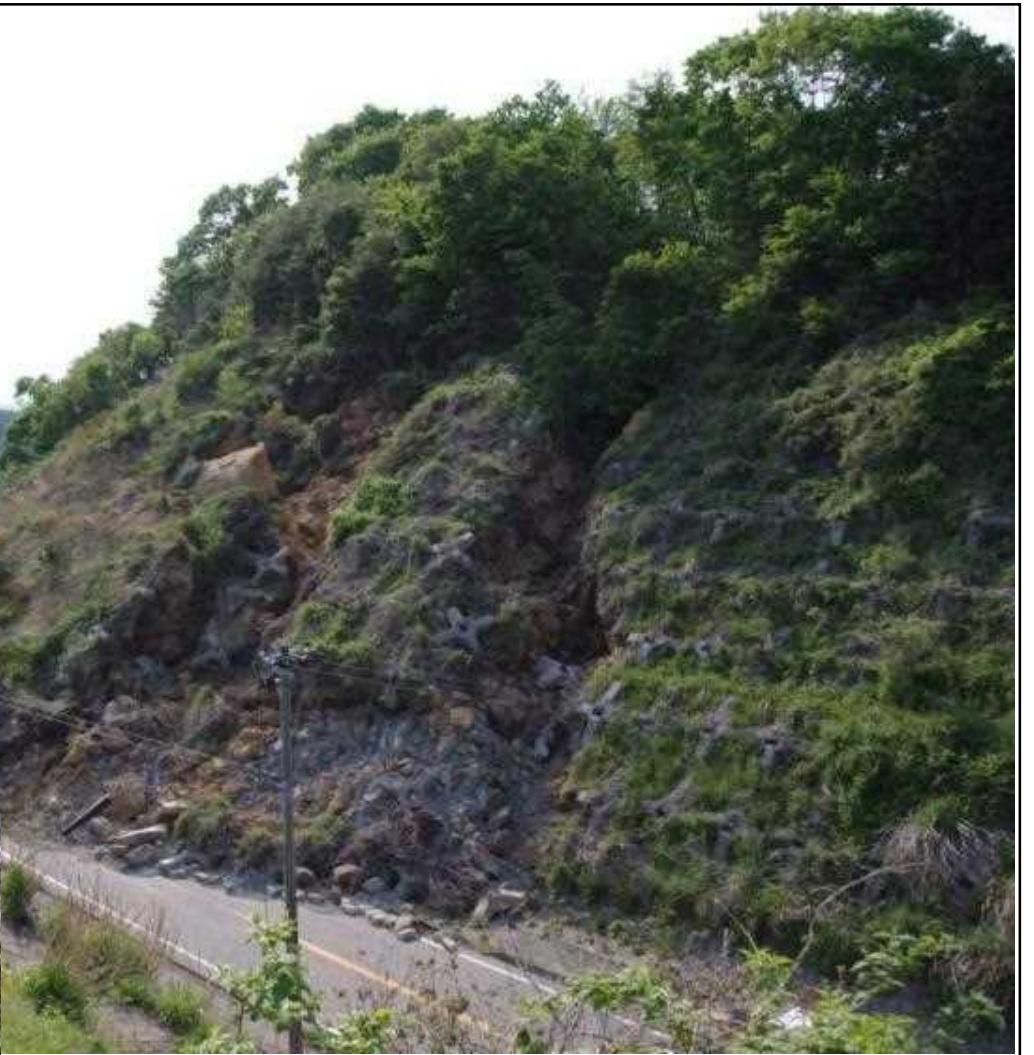
上釜戸地すべりによる県道の被災

・新第三紀の凝灰岩質堆積岩。  
 ・末端部の切土のり面に施工されていたグラウンドアンカー工が被災。  
 →切土施工時に地すべり変動があり、アンカー施工した箇所

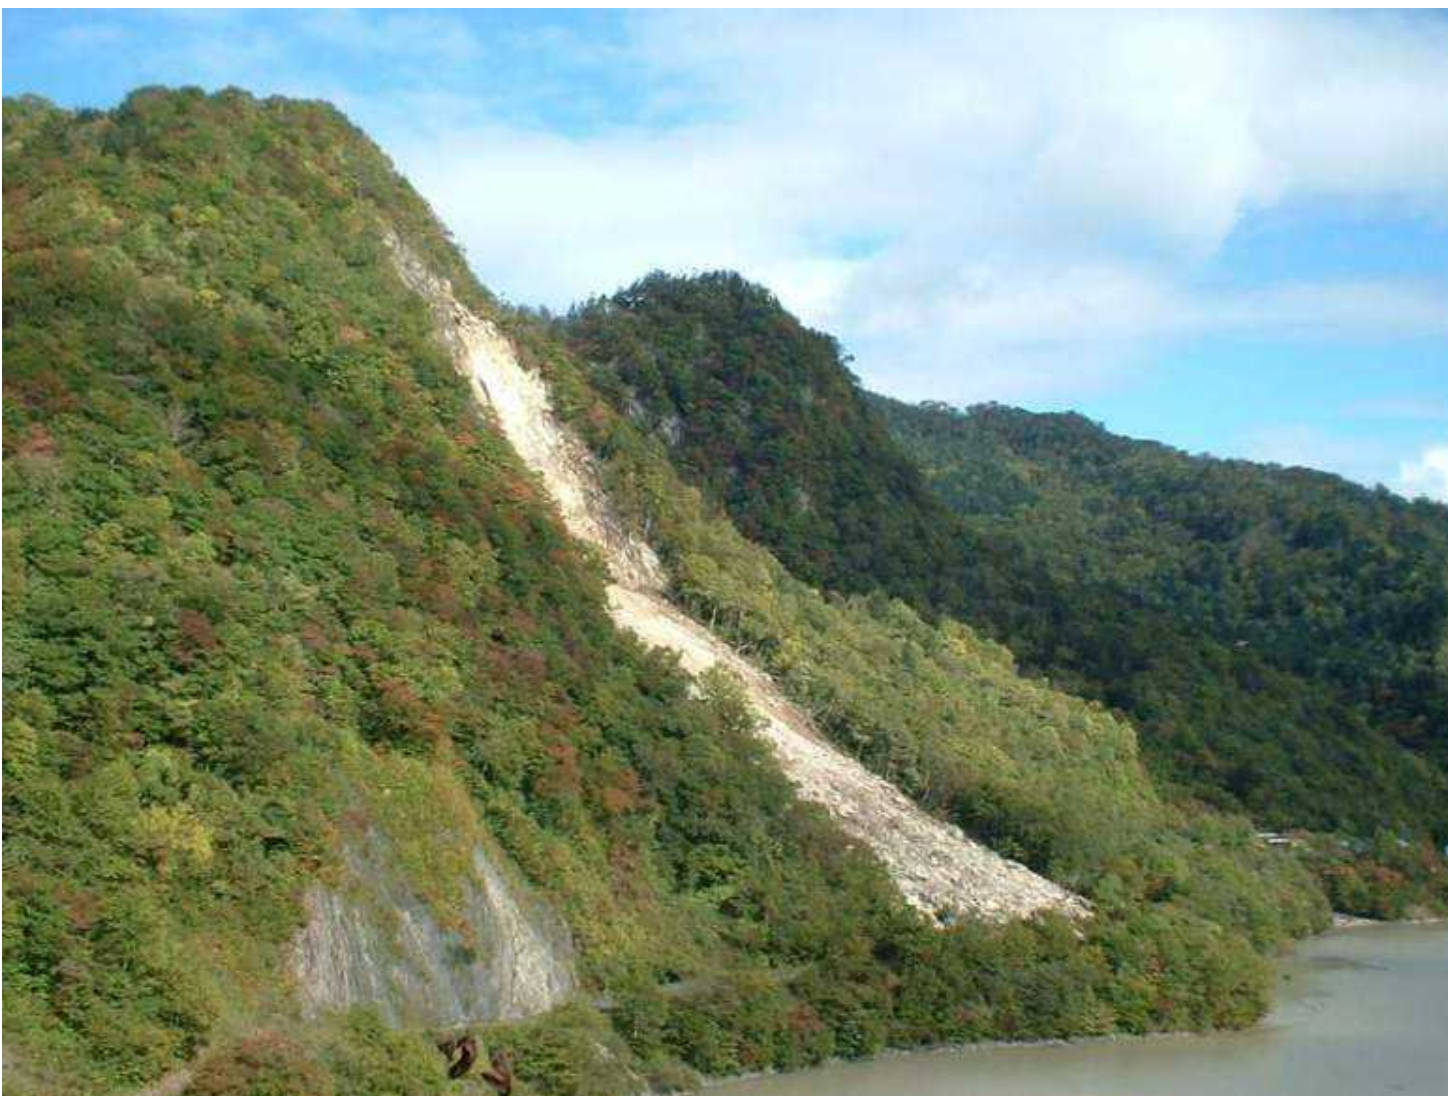
# 地震後の崩壊の例

危険な箇所には近づかない。小落石などにも注意

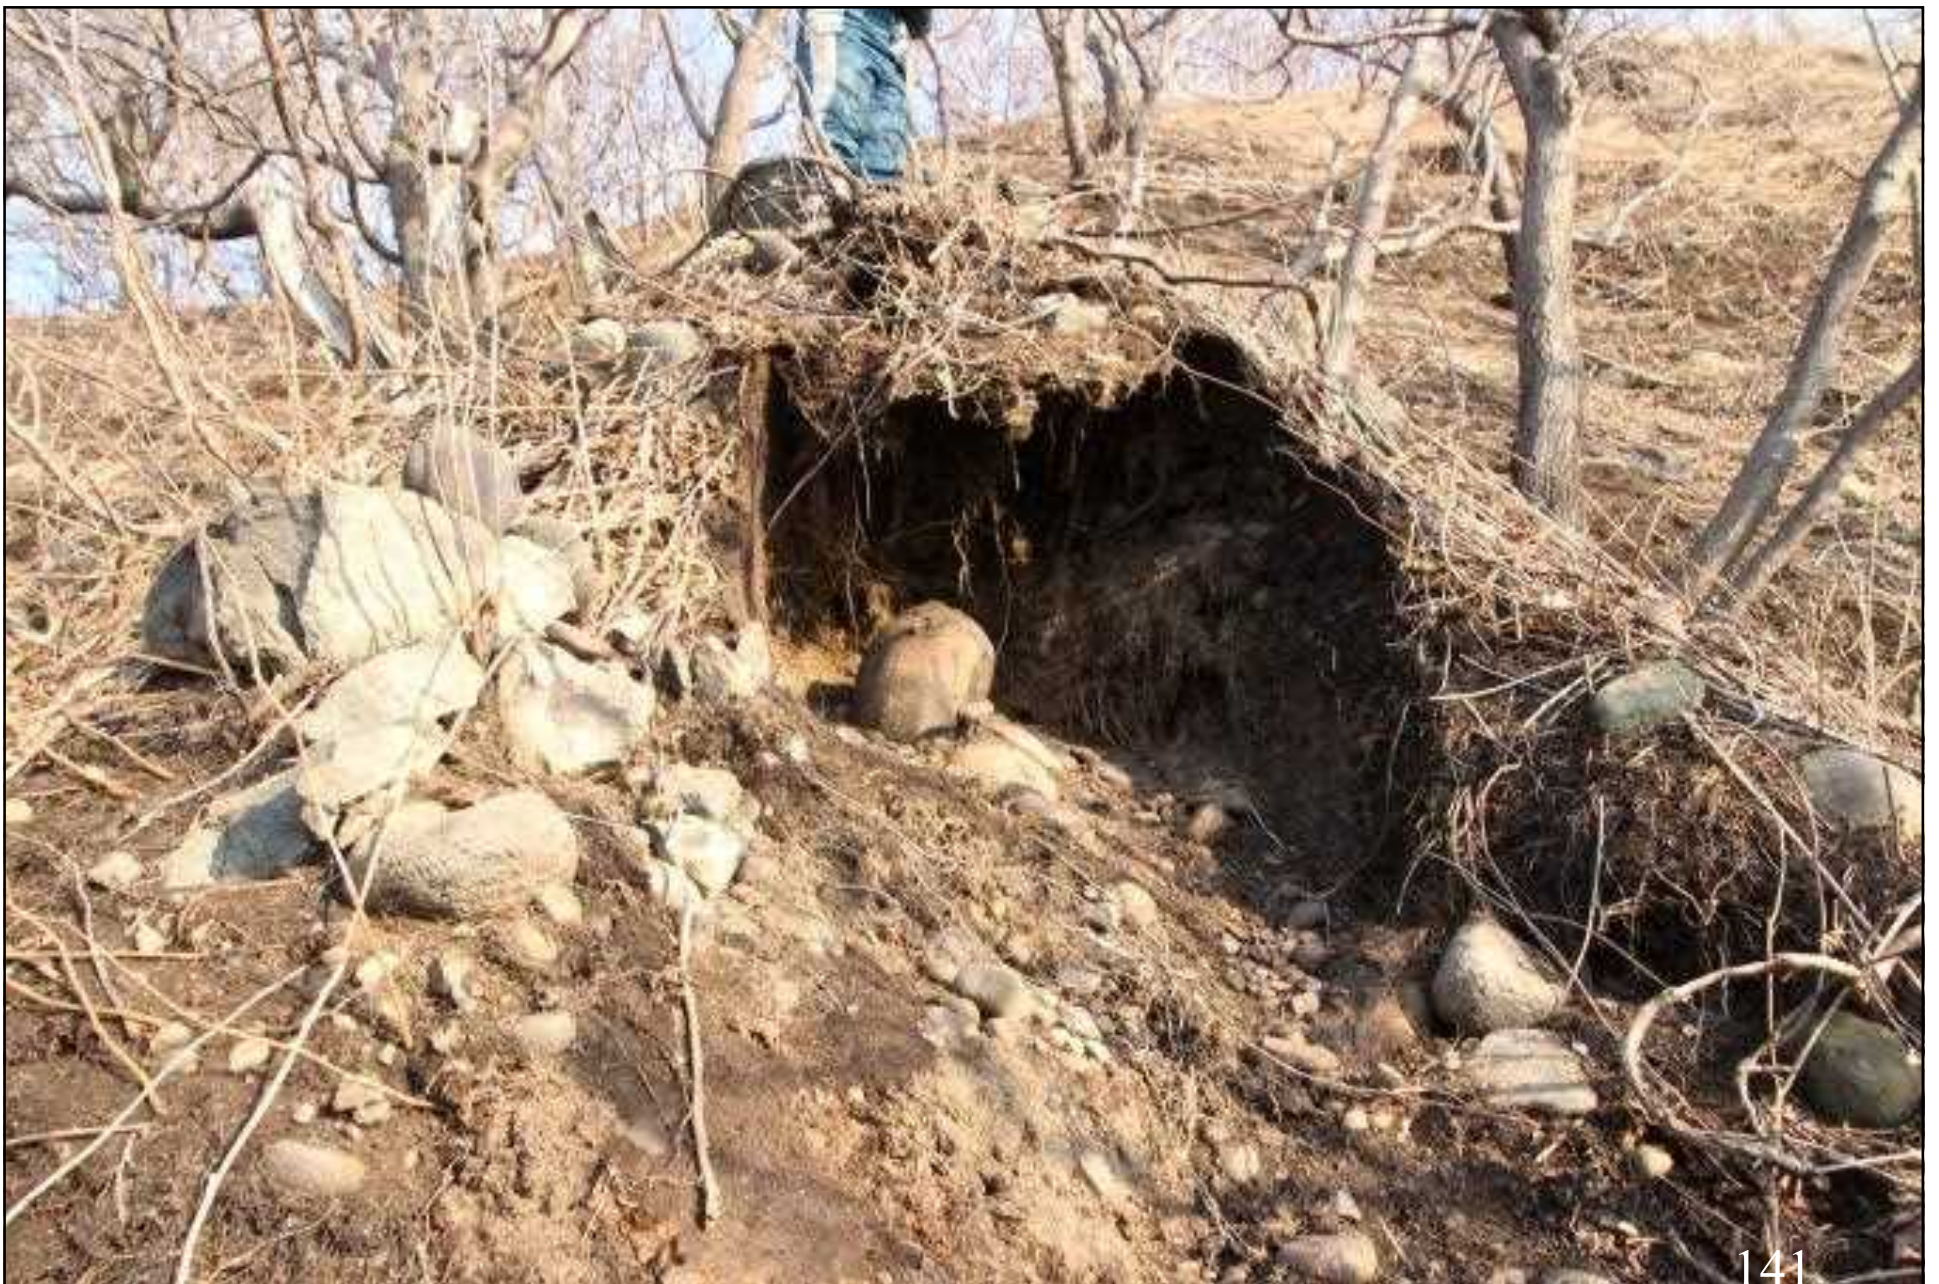
比高約70mの斜面に直径1m程度の穴が認められた。ここが落石発生源と推定される。円礫を含む地層が露出していることから、段丘礫層が長年にわたり表面水に侵食され、円礫が抜け落ちたと考えられる。

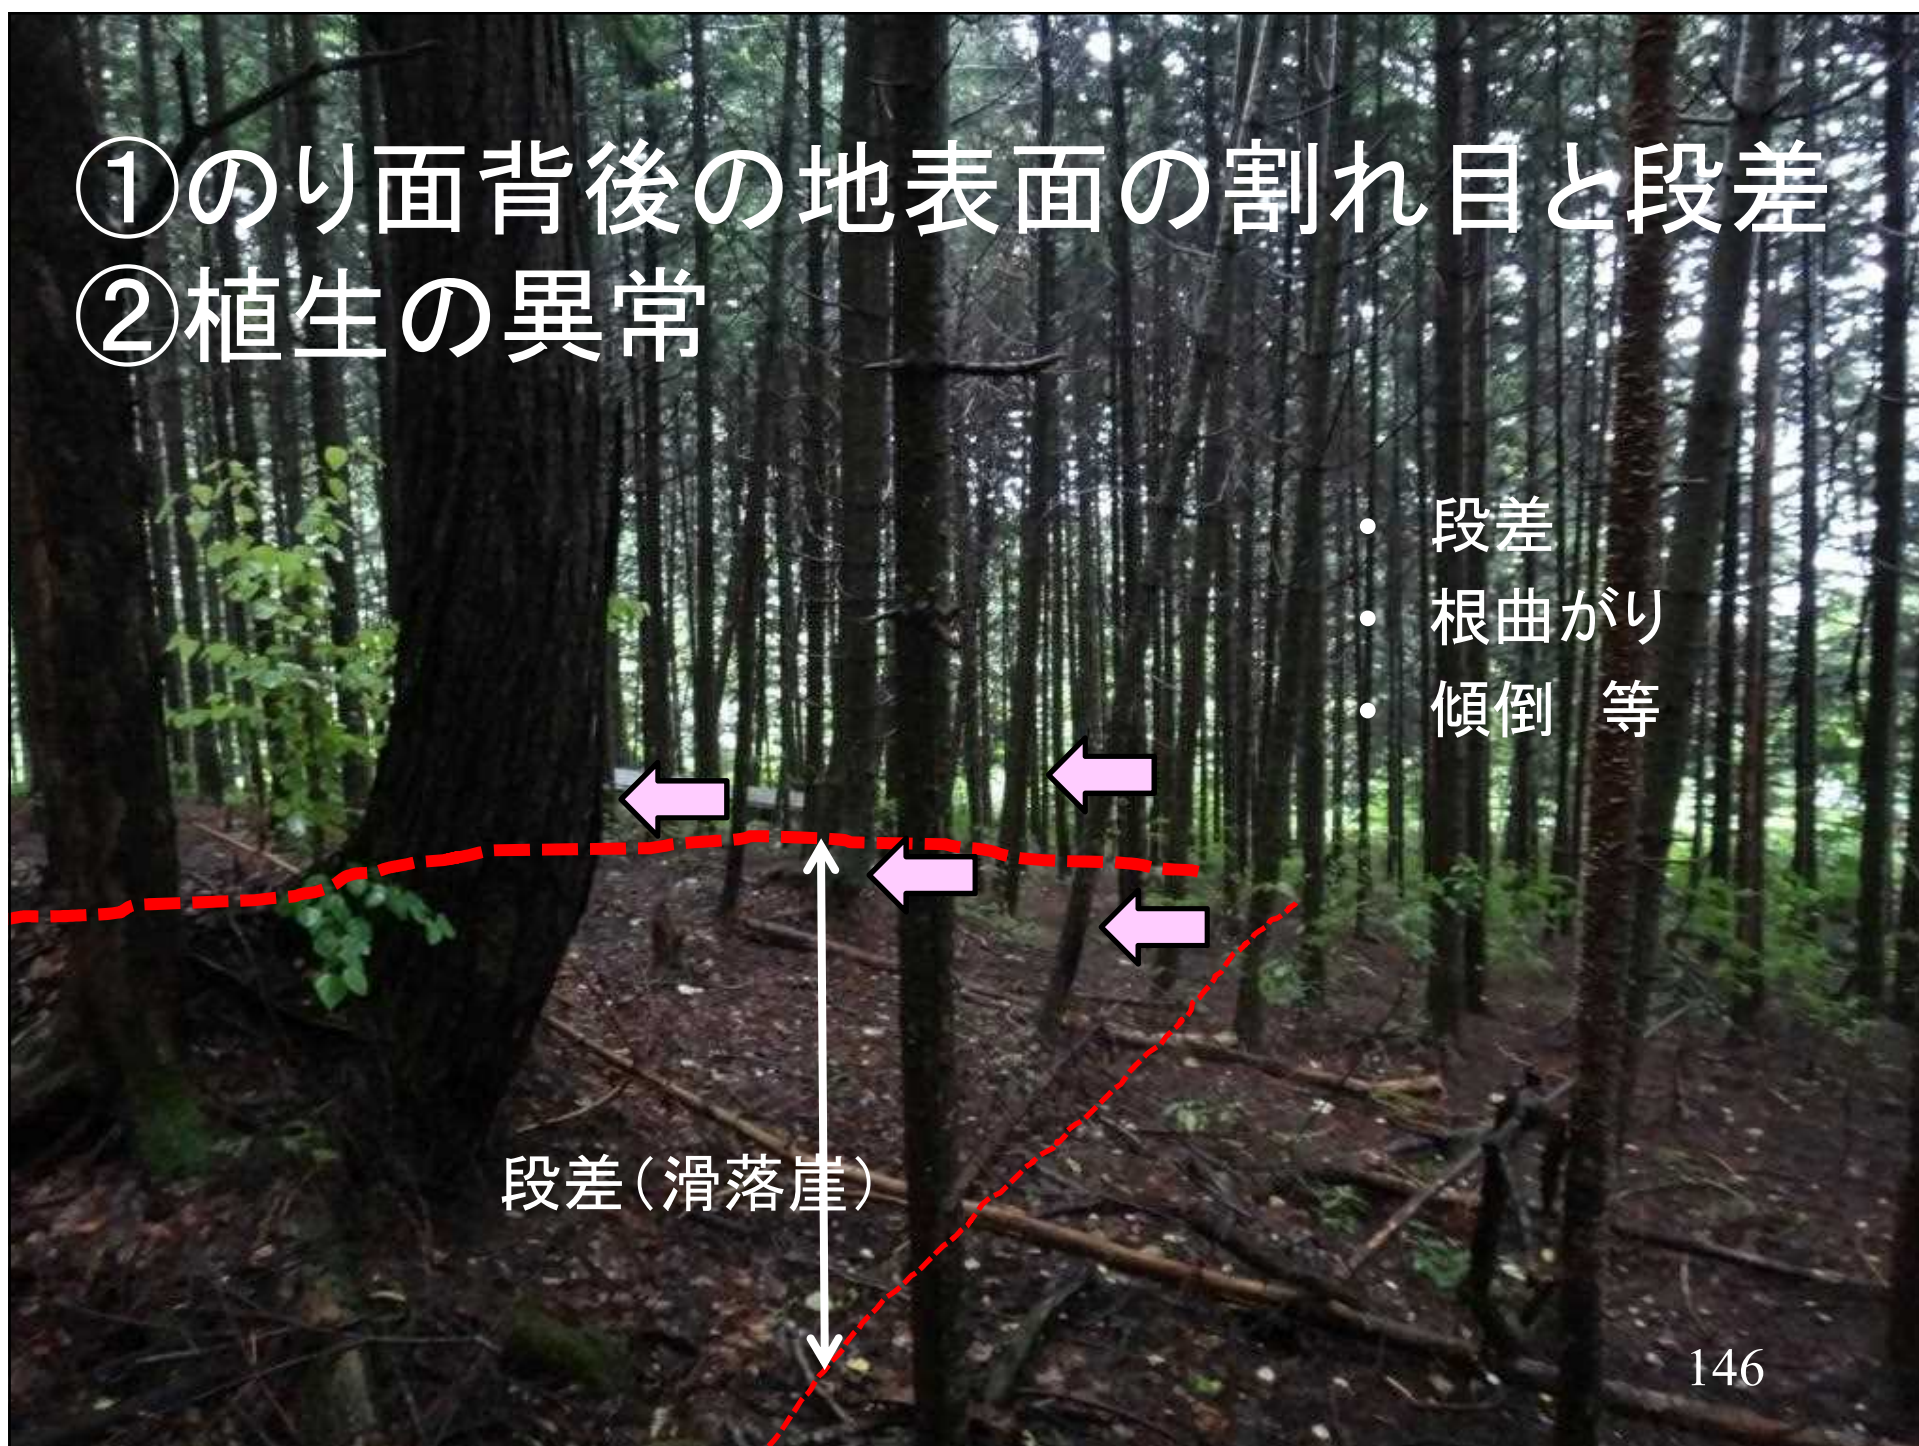
# グラウンドアンカーの変状

平成 27 年 6 月 16 日（火）既設アンカー1箇所  
破断を確認した。  
状況は以下の通りである。

- アンカーのワイヤーの飛び出し

- ①のり面背後の地表面の割れ目と段差
- ②植生の異常
