# 北海道における 最近の道路災害の特徴

- (1) 岩盤斜面の経年変化・劣化
- (2) 降雨による広域的災害
- (3) 古い地すべり斜面の再変動
- (4) 地震時・地震後の岩盤崩壊
- (5) 点検に役立つ資料

2013北海道における最近の道路災害

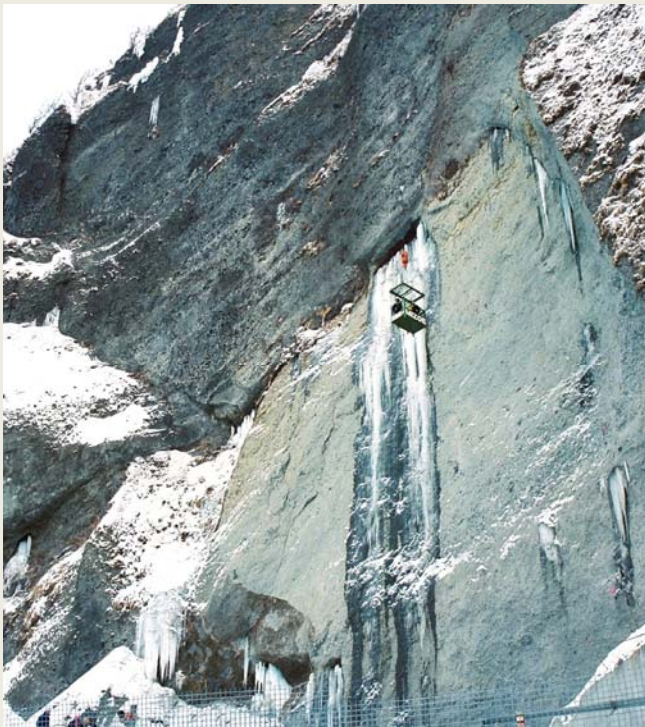
### -豊浜トンネル岩盤崩壊-

(崩壊後の岩壁をゴンドラで調査中)

- ◇ 1984(昭和59)年竣工
- ◇ 岩盤崩壊は竣工から12年後に発生
- ◇ 岩盤中の亀裂進展の要因は
  - 1) 岩石特性
  - 2) 地下水流入
  - 3) 自重・地下水圧
  - 4) 氷結圧

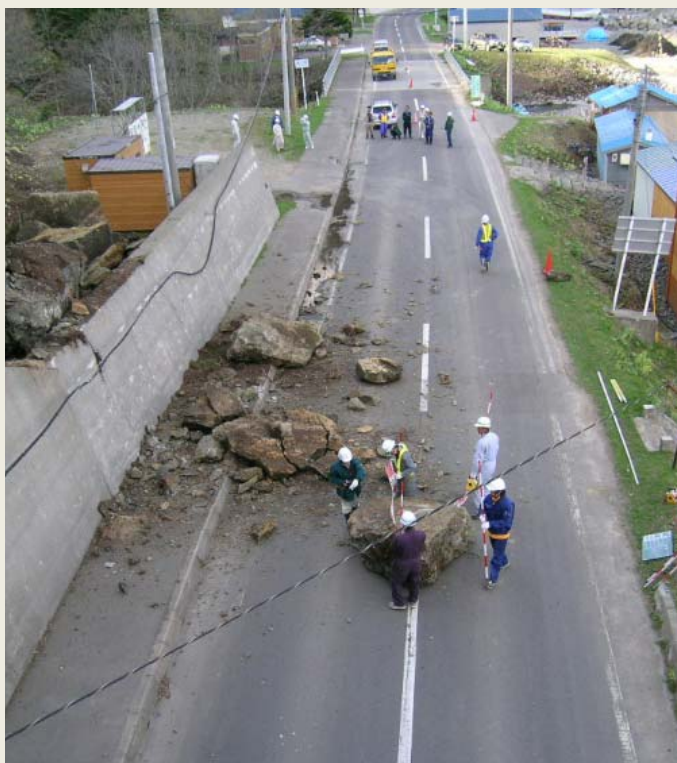
### -北浜覆道の岩盤崩壊-

- ◇ 1986(昭和61)年供用
- ◇ 18年後の2004年5月18日に崩壊
- ◇ 崩壊原因は引張破壊による亀裂進展
- ◇ 地質はハイアロクラスタイトと凝灰質細礫岩
- ◇ 斜面下部に古い海食洞

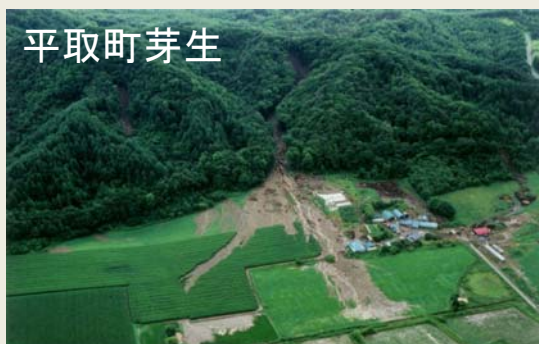
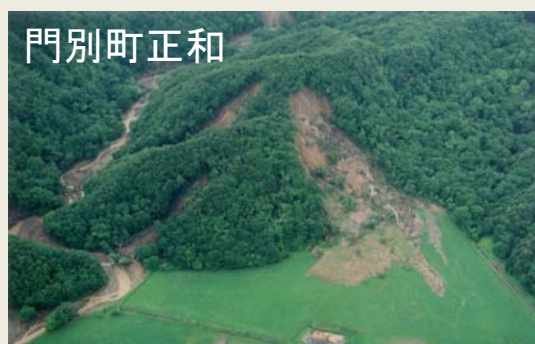
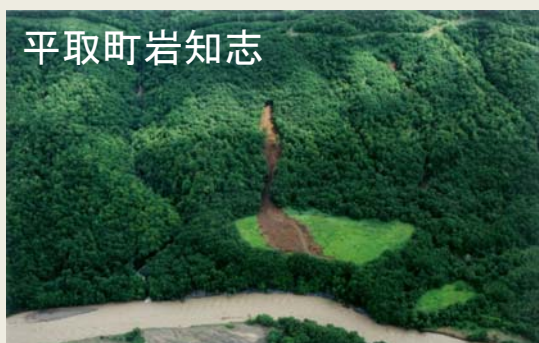
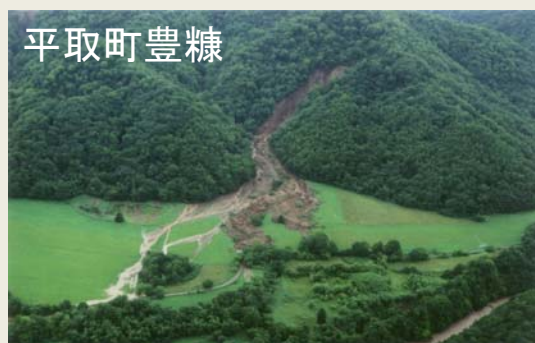
### (2-1) 降雨による広域的災害 -日高地方-

2003年8月9日-10日高地方斜面崩壊多発

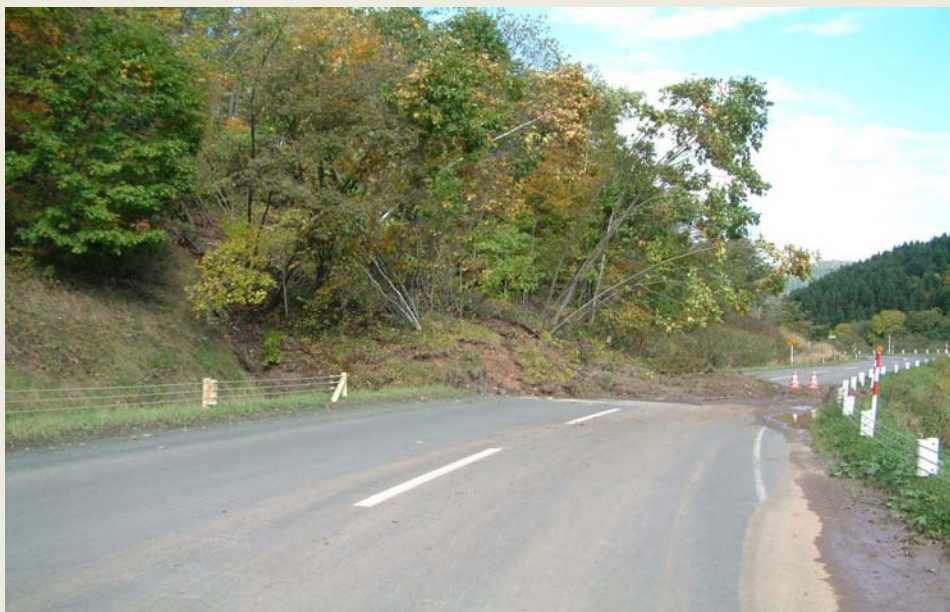
北見市端野町豊美仁頃川左岸地すべり

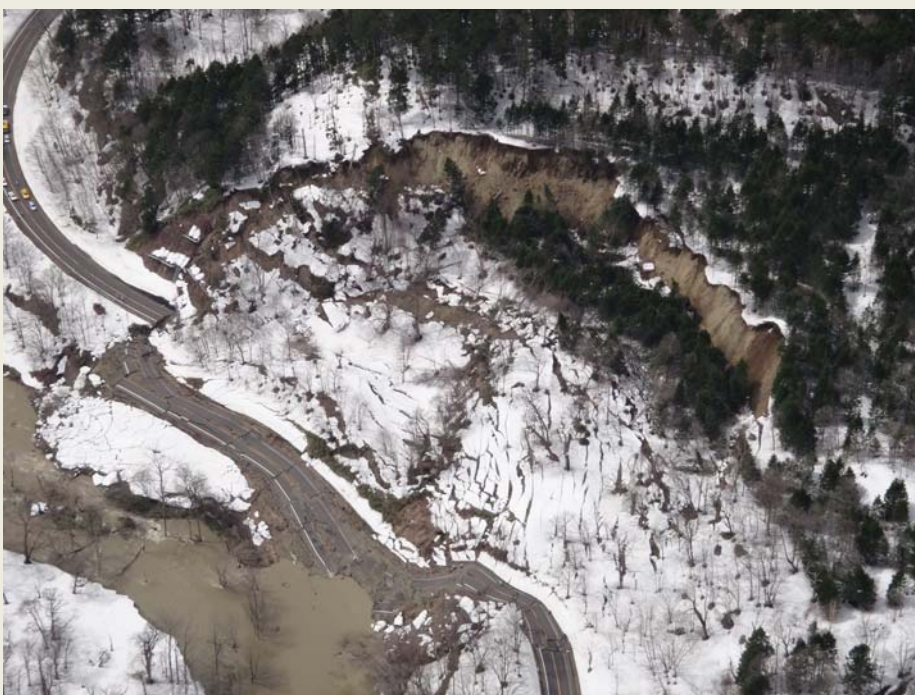
### (3-1) 古い地すべり斜面の再変動 -霧立地すべり-

- 2012年4月26日に国道239号で発生
- 規模は、幅215m, 奥行き175m, 土量600,000m<sup>3</sup>
- 古丹別川へ移動土塊が押し出した。
- 急激な融雪が原因
- 幅約600m、奥行き約1,200mの大規模な地すべりの末端

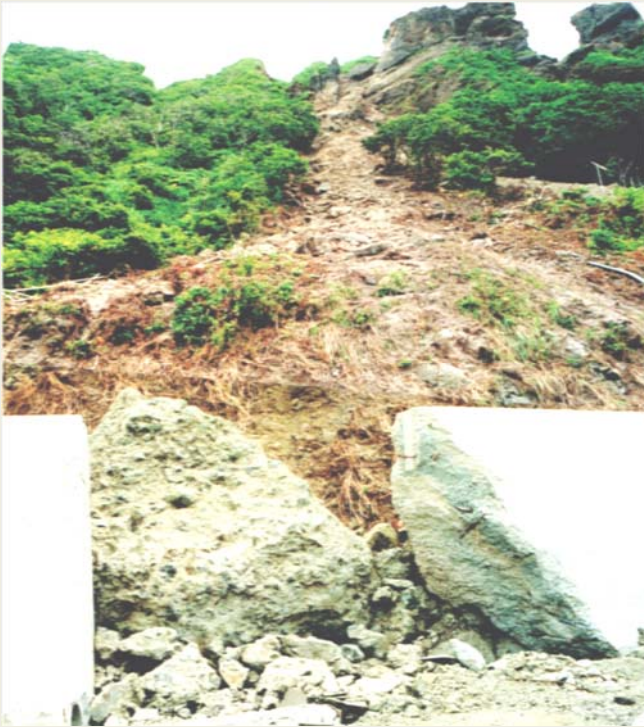
### 1993年7月12日 奥尻島の岩盤崩壊

- 北海道南西沖地震による奥尻島西海岸の岩盤崩壊
- 岩峰状の岩塊が分離して崩壊
- 転石が待ち受け擁壁を破壊
- 残った岩塊にはジグソークラック

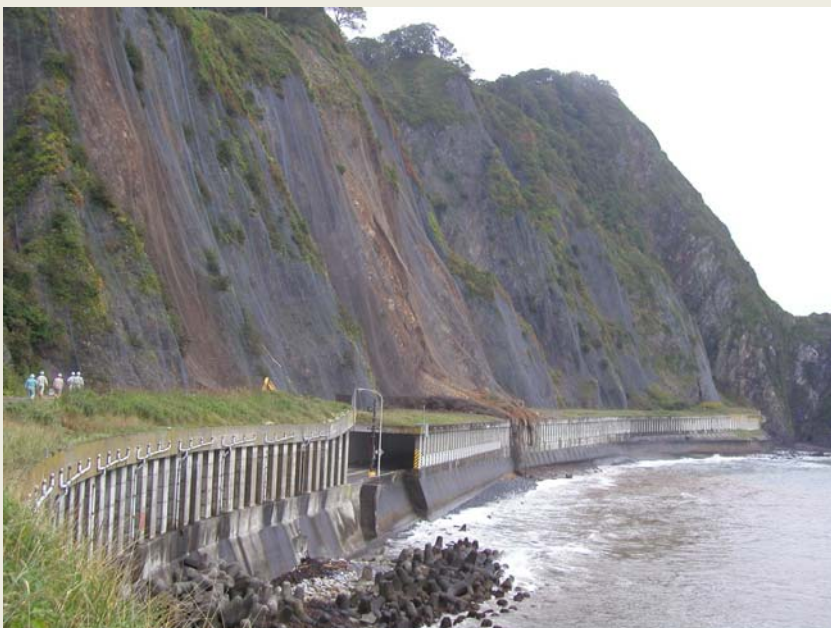
### -ほしば覆道-

- 2003年9月26日の十勝沖地震による
- 高さ90mの崖が幅20mにわたって崩壊
- 道路の被害は無し

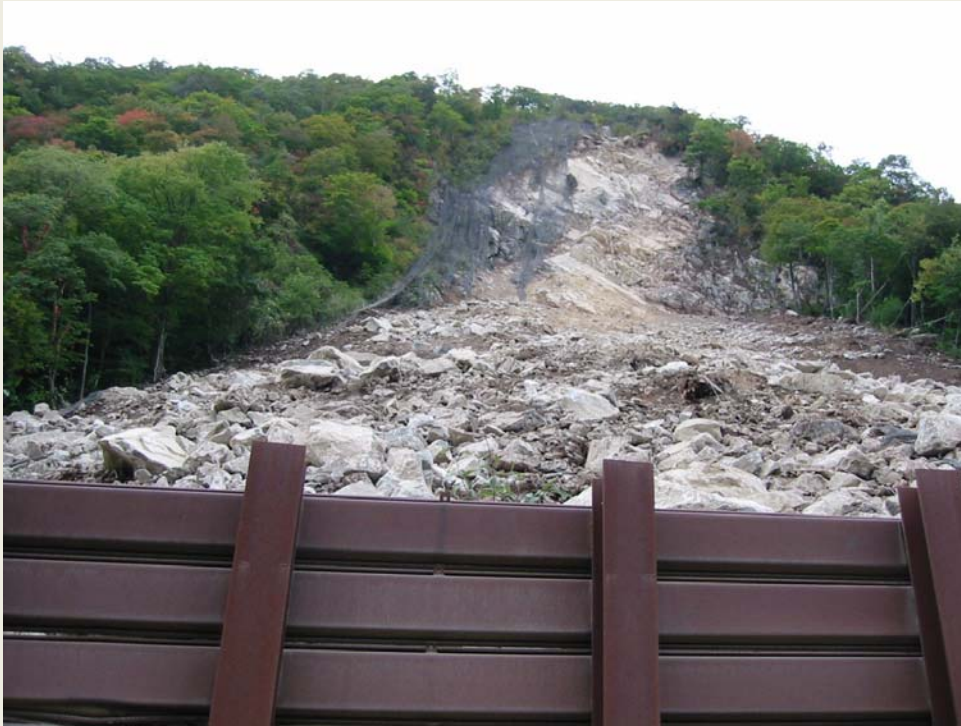
- 十勝沖地震の5日後に発生
- この付近の震度は6弱
- 地震で緩んだ岩盤がその後の降雨で崩壊
