# 九州地方の最近の土砂災害の特徴

(特に道路災害を中心に)

2011年度(平成23年度)～2020年度(令和2年度)

一般社団法人全国地質調査業協会連合会  
道路防災点検技術委員会  
委員 : 矢ヶ部 秀美

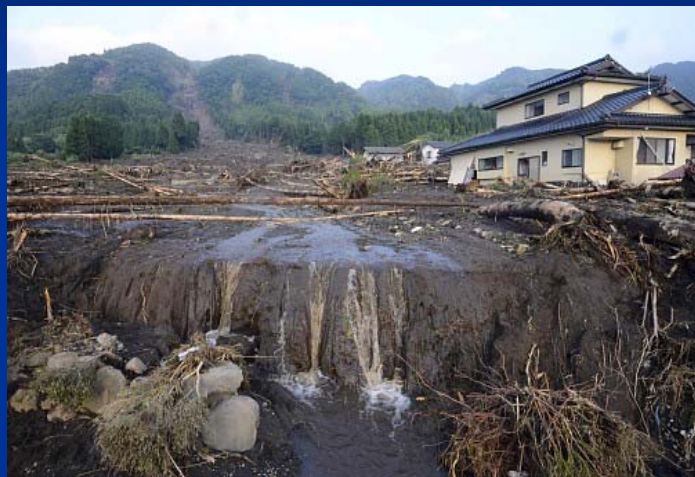
流出土砂は、ほとんど火山灰質のシルト～粘性土からなる。大量の流木が混じる。

\* 主に火山灰質粘性土(アカボク、クロボク)からなる泥流型の土石流は、遠距離を幅広く流過・拡散して国道57号まで達した。中間の急崖部が滑り台となりエネルギーを増している。

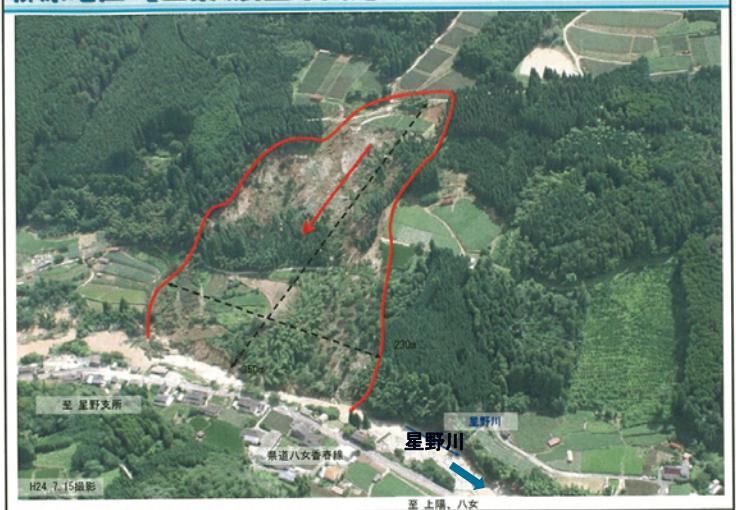
柳原地区【全景(航空写真)】

幅230m, 長さ350m, すべり層厚30mの規模(5ブロックで動く)

三郡変成岩類の片岩の強風化部および厚い崖錐堆積物がすべる。

移動土塊が星野川の河道を約200mにわたって閉塞。

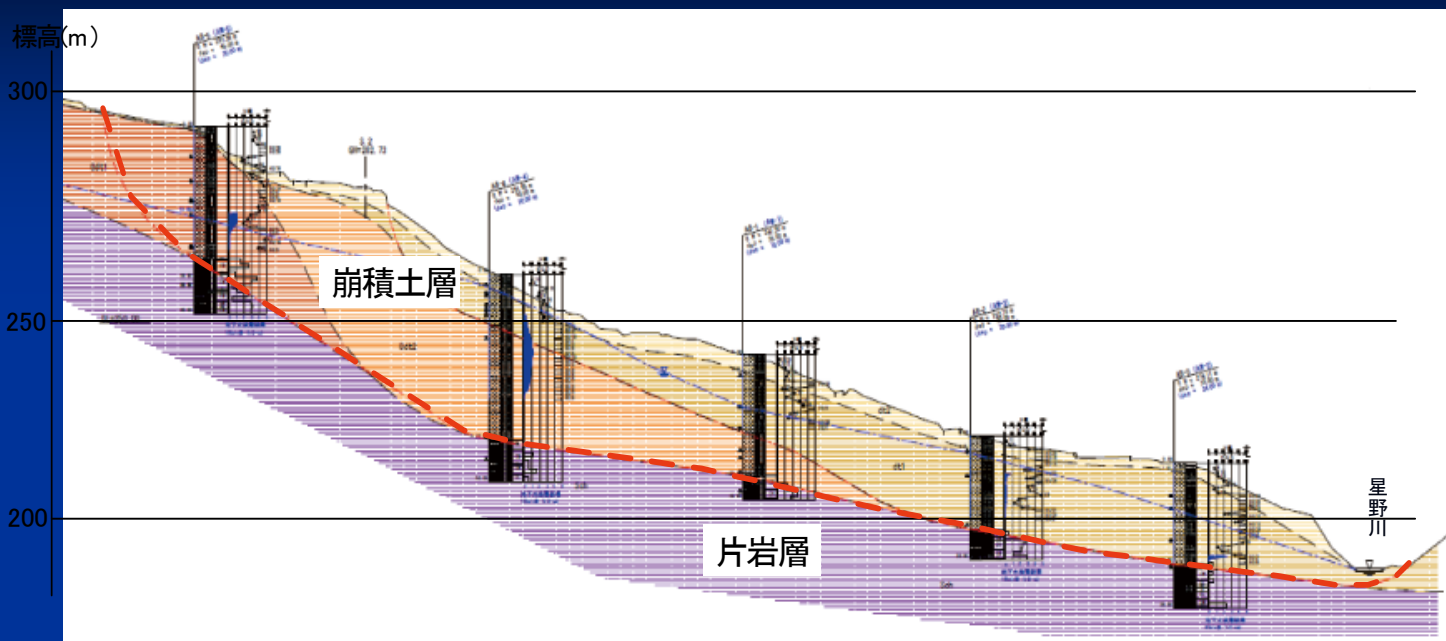
\* **異常に厚い崖錐堆積物** 強風化岩が何度も動いて現地に残留している?  
20~40mの層厚

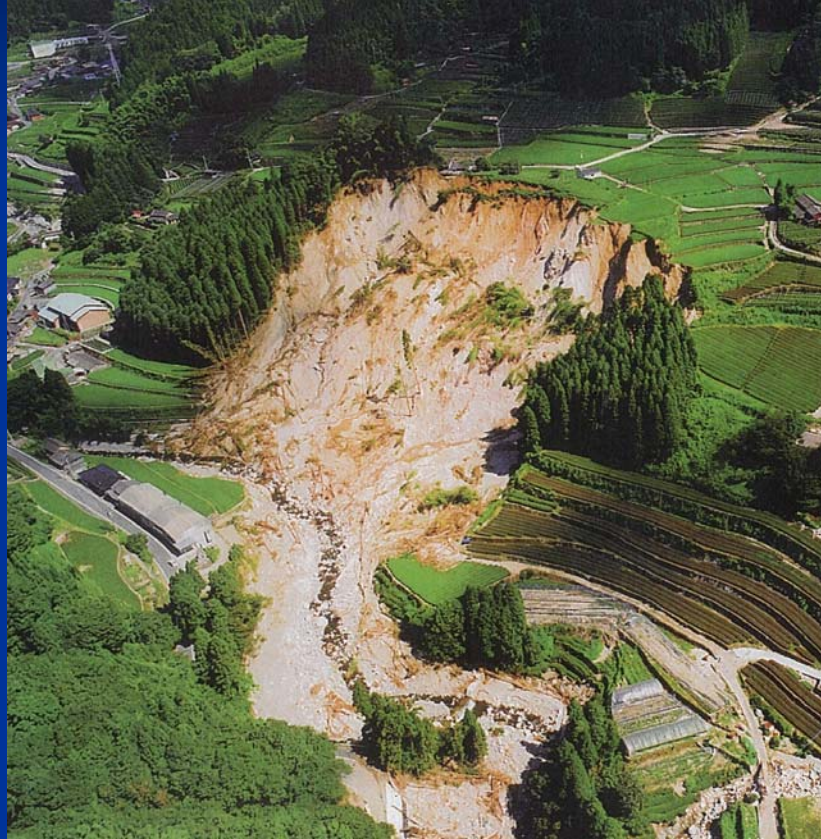
### 斜面先端の規模の大きな崩壊により、 背後の風化安山岩層がすべった事例

\* 対岸の県道後川内黒木線までは被害は及ばなかった。

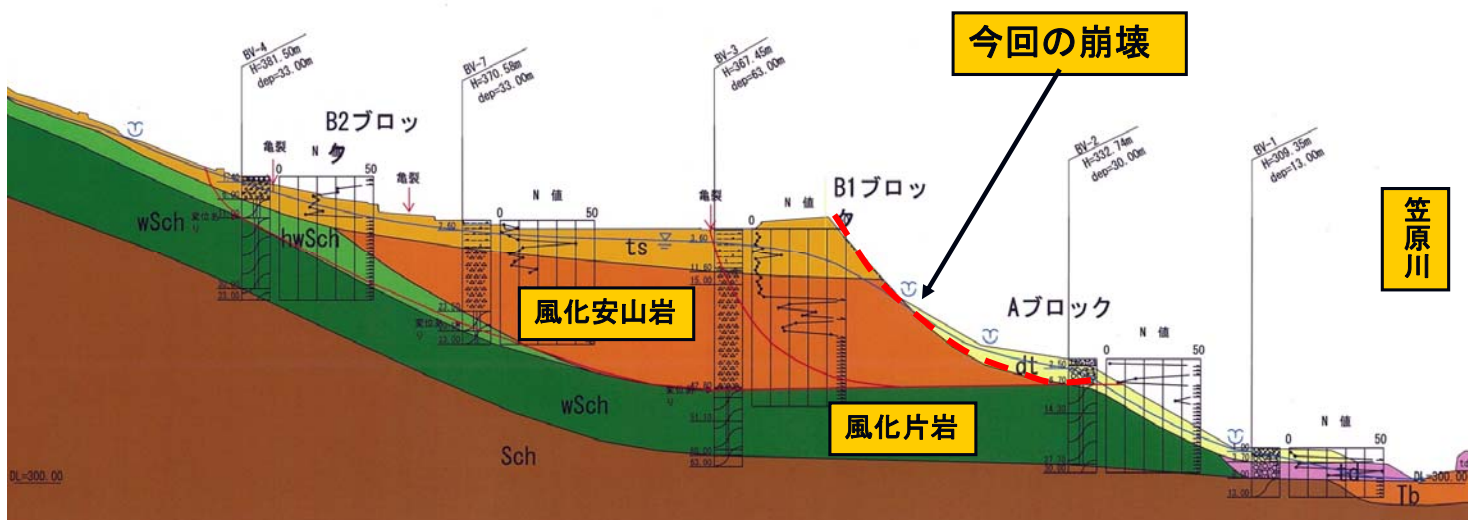
### 八女市黒木町田代地区の地質断面図

三郡変成岩類が火山岩類の堆積・浸食の繰り返しによって除荷作用のために著しく脆弱化

↓  
矢部川上流域の大規模な地すべり・崩壊および土石流

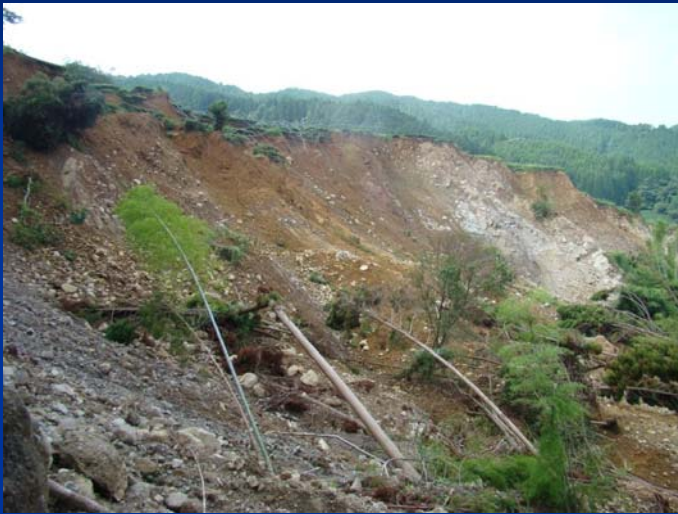
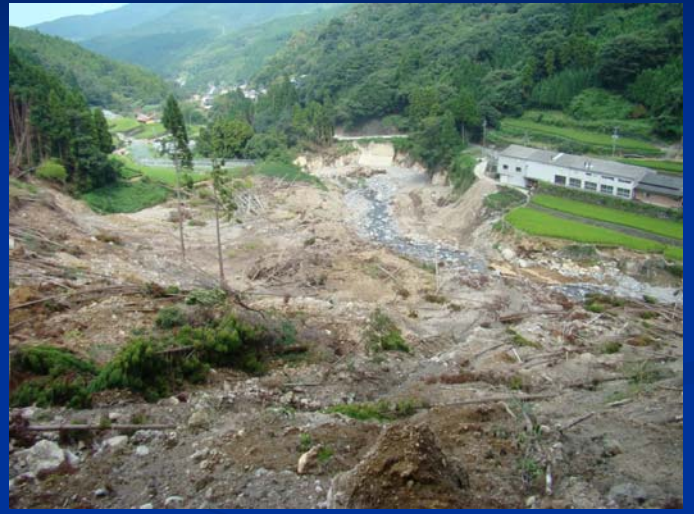
幅150m, 滑落崖高40m  
安山岩溶岩自破碎部の強風化帯が崩壊

崩壊土砂の流出状況  
多量の崩土が残留している

\* 安山岩層は著しく風化しており、深部まで土砂化や多亀裂岩盤となっている。

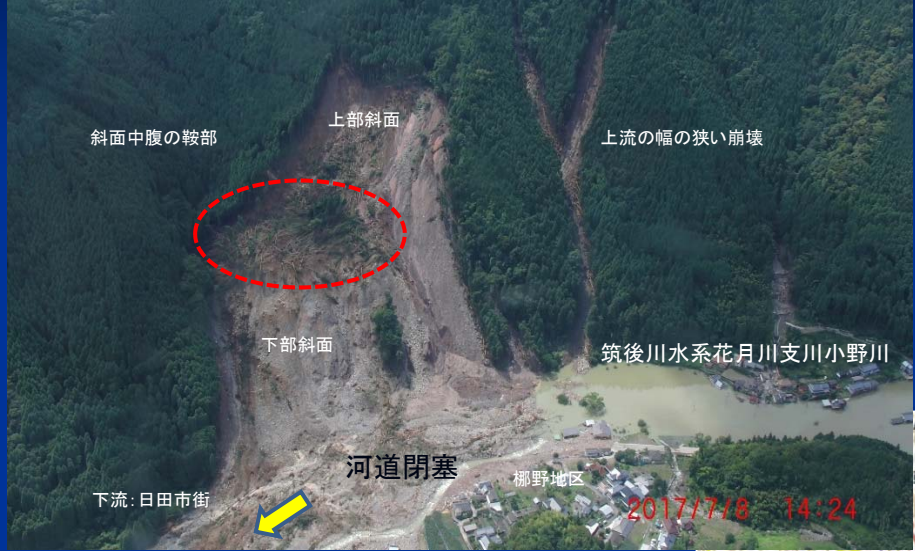
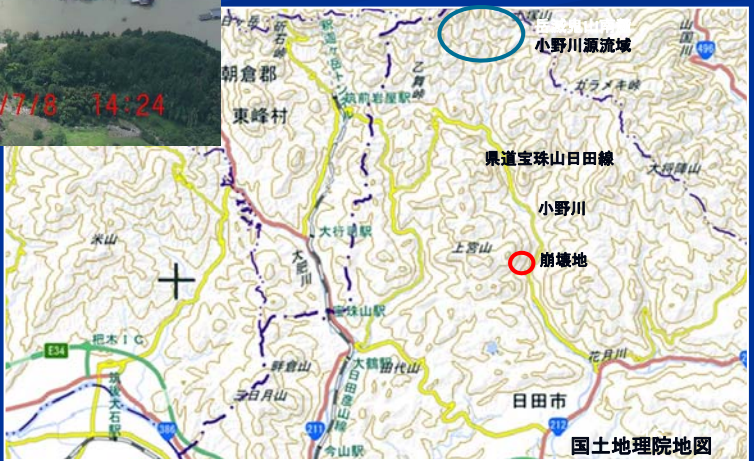
・対岸の県道宝珠山日田線の分断

\* 対岸の斜面の大規模な崩壊により県道が被災。  
道路防災点検のスクーリングの対象となっていない。  
⇒ 道路に沿った広範囲のLP画像判読の必要性

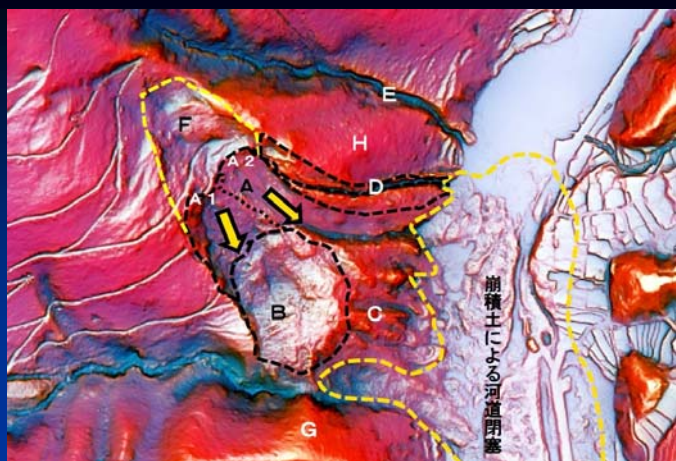
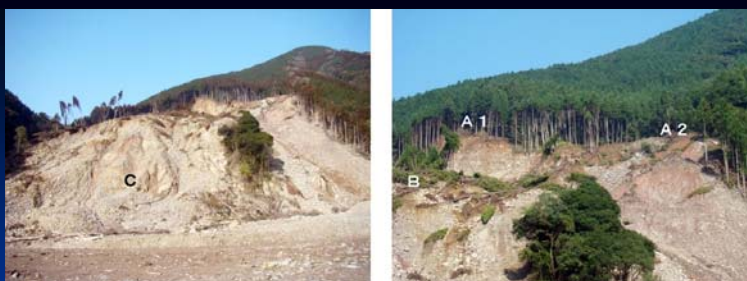
崩壊地の全景

\* 上部斜面のA1およびA2ブロックが、平滑な自破砕溶岩上面を境にすべっている。

\* すべり面は $25^{\circ} \sim 28^{\circ}$  と緩い勾配で、鏡肌に近い面である。上位の多亀裂性岩盤が徐々に繰り返し動いて(クリープ変形)、形成された粘土薄層と考えられる。

\* 斜面中腹の鞍部に堆積している移動土塊も不安定な状況であり、下位の岩盤である火山礫凝灰岩層の上面を境にしての不安定化が進むことが懸念される。

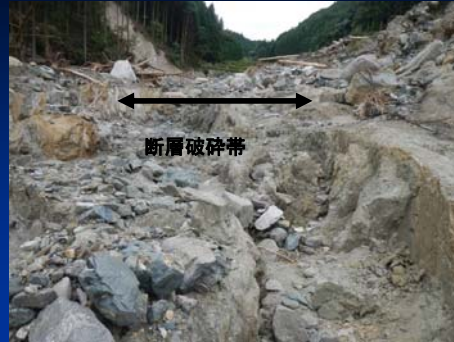
花崗閃緑岩に見られる  
水平方向の不連続面  
後からの衝上断層？

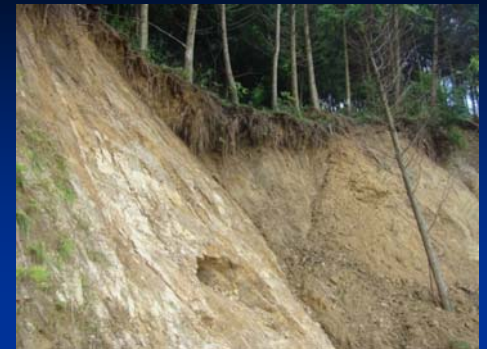
河床洗掘跡に露出した  
断層破碎帯(乙石川)

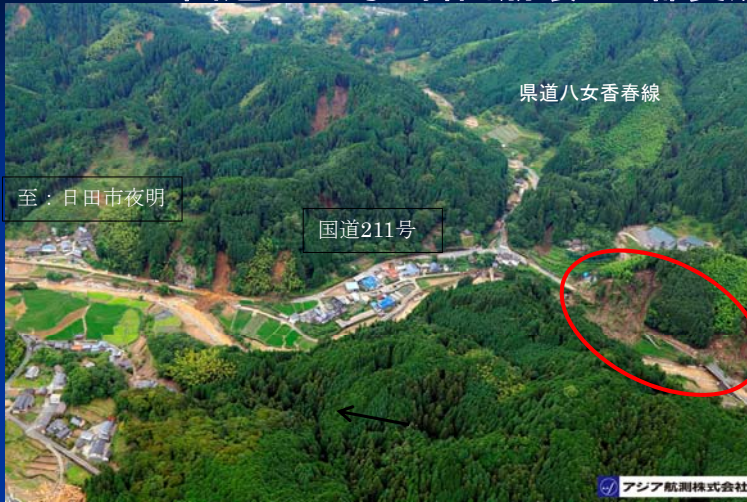
国道211号 斜面崩壊 三郡変成岩の強風化帯 素因a、誘因d

局部的には深く抉られた崩壊の形状

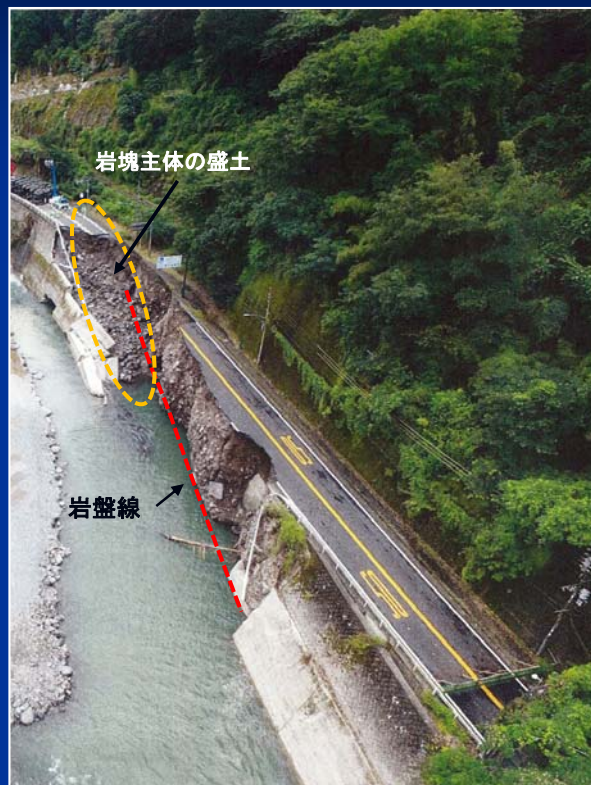
護岸擁壁の崩壊

\* 赤岩洞門から片切り盛りで建設されていた区間。建設当初から河川の洗堀により開口割れ目沿いに抉れていた岩盤の前面に擁壁を設けて岩塊主体の盛土を施していた。

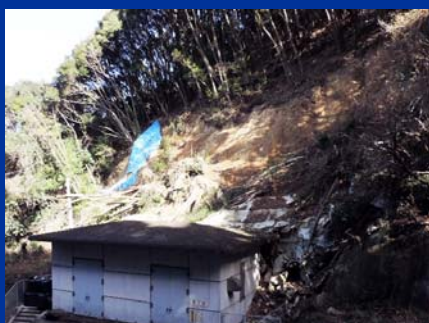
崩壊地の全景

\* 斜面脚部付近には簡易吹付砕工があったが摺り落ちている。  
\* 地質は中生代の泥質片岩の強風化部

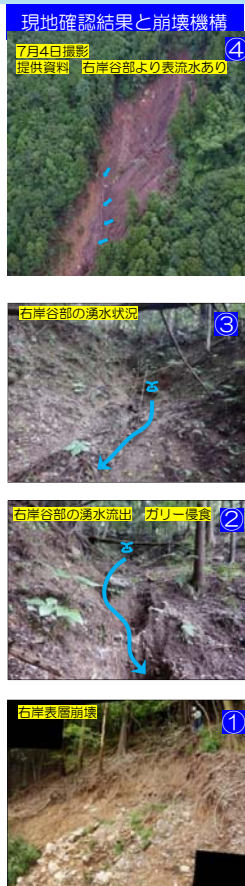
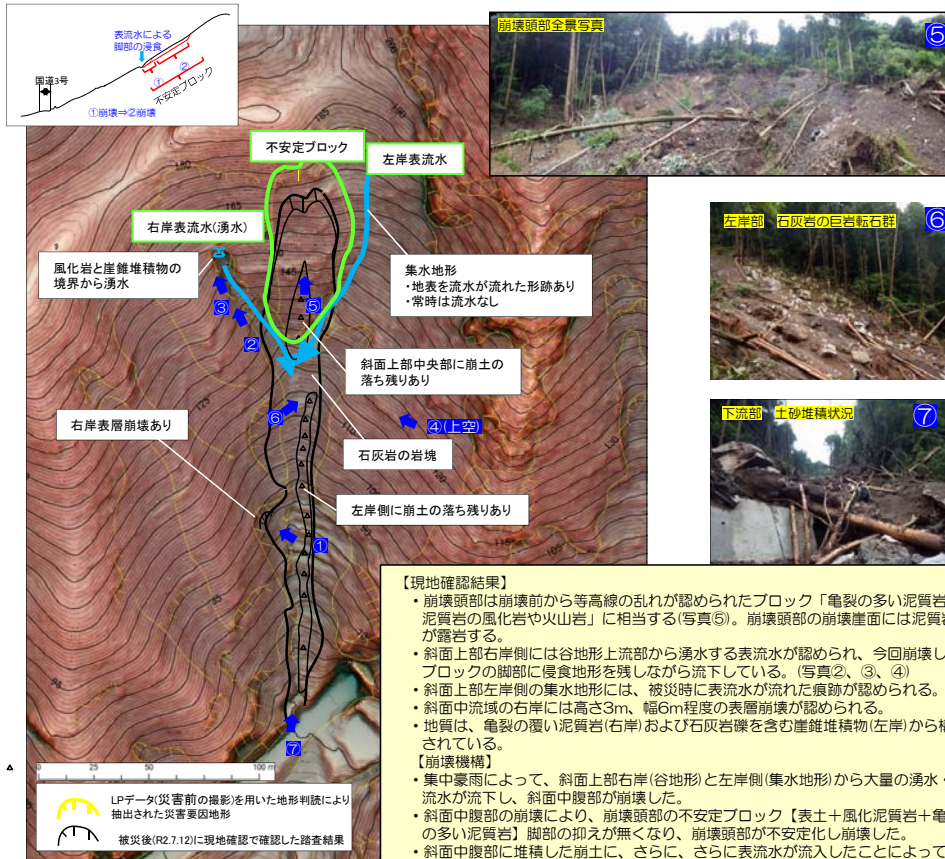
- 崩壊頭部は崩壊前から等高線の乱れが認められたブロック「亀裂の多い泥質岩、泥質岩の風化岩や火山岩」に相当する(写真5)。崩壊頭部の崩壊面には泥質岩が露出する。
- 斜面上部右岸側には谷地形上流部から湧水する表流水が認められ、今回崩壊したブロックの脚部に侵食地形を残しながら流下している。(写真2、3、4)
- 斜面上部左岸側の集水地形には、被災時に表流水が流れた痕跡が認められる。
- 斜面中流域の右岸には高さ3m、幅6m程度の表層崩壊が認められる。
- 地質は、亀裂の多い泥質岩(右岸)および石灰岩礫を含む崖堆積物(左岸)から構成されている。

- 集中豪雨によって、斜面上部右岸(谷地形)と左岸側(集水地形)から大量の湧水・表流水が流下し、斜面中腹部が崩壊した。
- 斜面中腹部の崩壊により、崩壊頭部の不安定ブロック【表土+風化泥質岩+亀裂の多い泥質岩】脚部の抑えがなくなり、崩壊頭部が不安定化し崩壊した。
- 斜面中腹部に堆積した崩土に、さらに、さらに表流水が流入したことによって、流動化し、土石流となって、斜面や渓流を流下した。

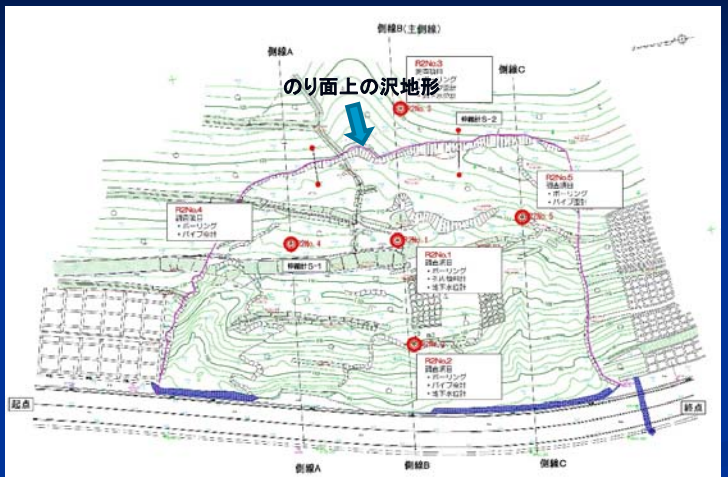
\* 今回の崩壊は沢地形前面の既設対策(杭)のり面を中心にする

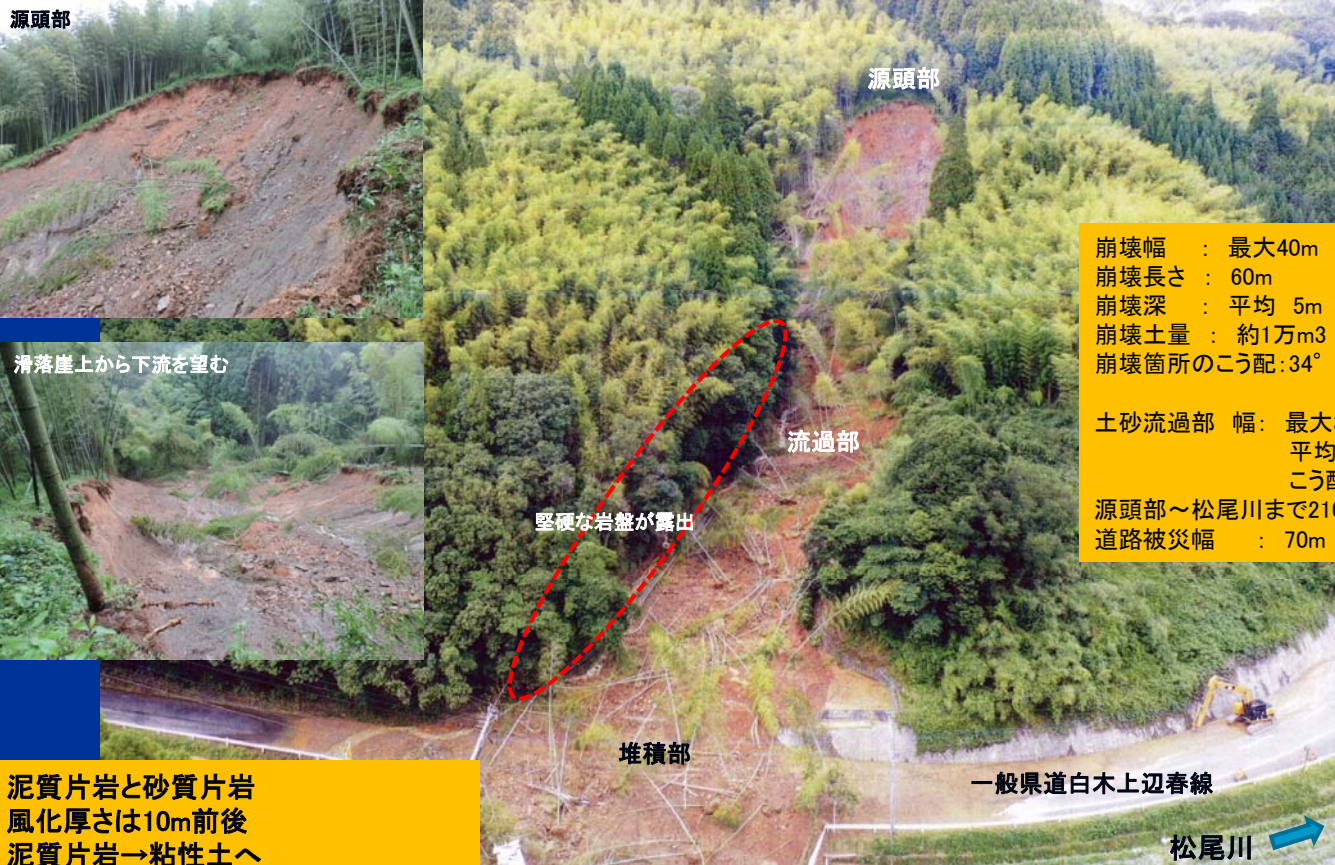
崩壊幅 : 最大40m 平均30m  
 崩壊長さ : 60m  
 崩壊深 : 平均 5m  
 崩壊土量 : 約1万m<sup>3</sup>  
 崩壊箇所のこう配: 34°

土砂流過部 幅: 最大35m  
 平均20m  
 こう配: 12°

源頭部～松尾川まで210m  
 道路被災幅 : 70m

泥質片岩と砂質片岩  
 風化厚さは10m前後  
 泥質片岩→粘性土へ  
 砂質片岩→ブロック状岩塊・礫質土へ

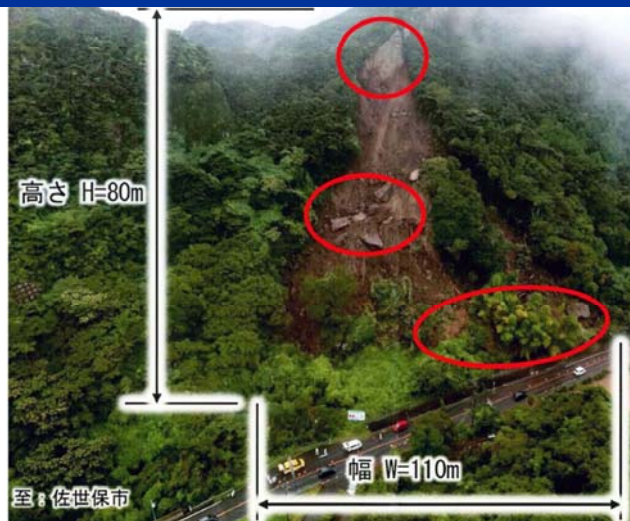
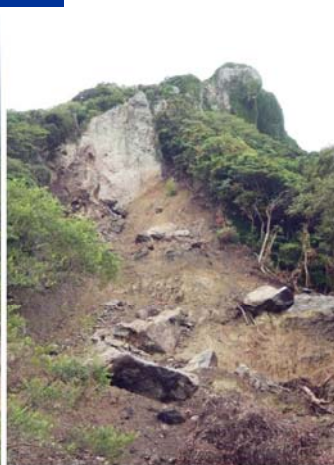
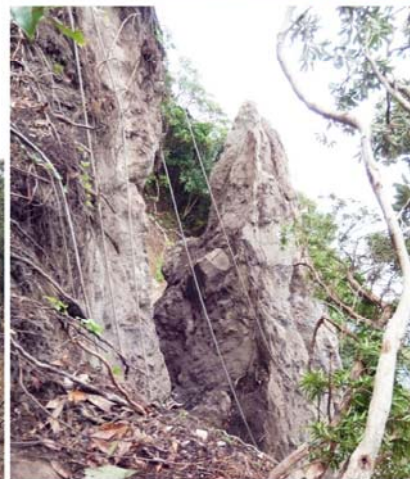
- ・現場周辺は、地すべり警戒区域に指定されている。当該地質は、**風化凝灰角礫岩**を中心に構成されており、特に崩壊頭頂部の不安定岩塊周辺は、節理が発達した一部が分離したとみられる。
- ・今も斜面上に大小多数の岩塊が残存している。道路付近まで到達した岩塊は、落石防護柵で留まっている。
- ・レーザー変位計や伸縮計を崩壊頭頂部の岩塊群に複数設置し、動態観測を継続している。(今のところ、目立った変状は確認されず)

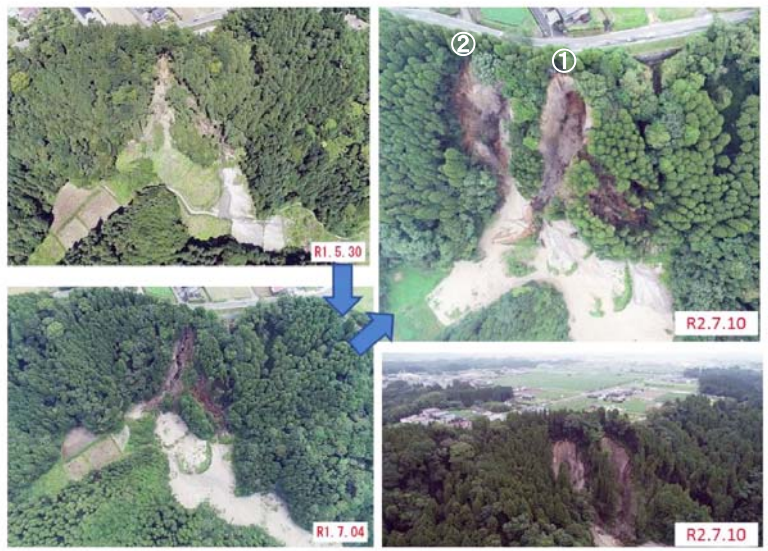
② 令和2年7月に新たに生じた第4溪流の崩壊

平成元年および2年と崩壊範囲が拡大している。  
台地からの表流水や地下水が大きく影響している。

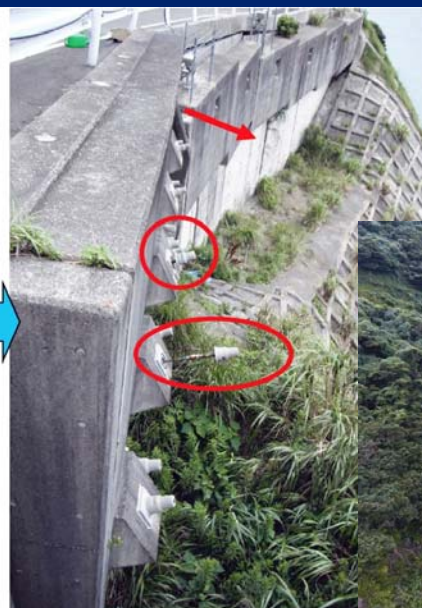
令和2年7月8日 路面のクラック拡大

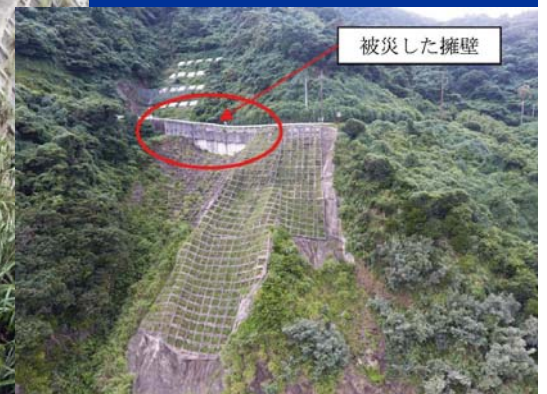
令和2年災 7月14日  
アンカー工の破断  
擁壁工の前傾

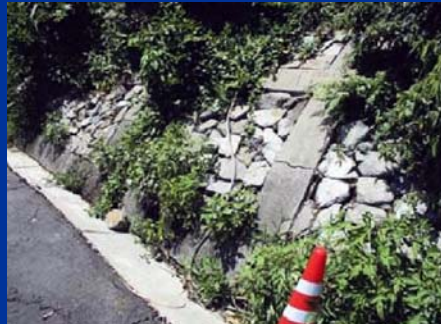
平成28年の砕工の変状(砕に水平亀裂)

- 数年おきに被災している箇所であり、周辺地山の地すべり挙動も含めた形の抜本的な検討と対策が望まれている。

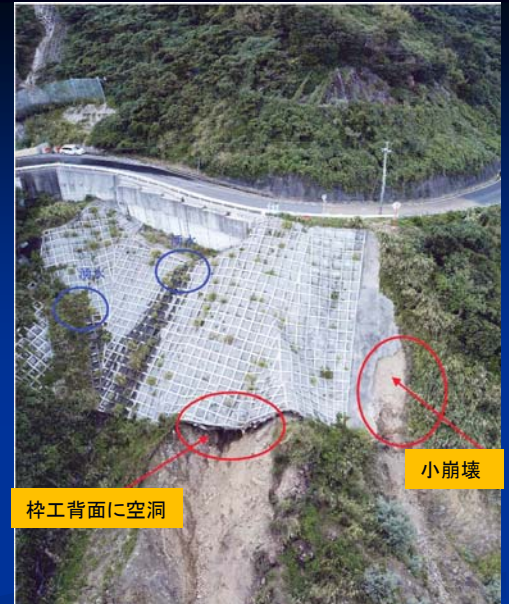
平成29年災 砕工の変状

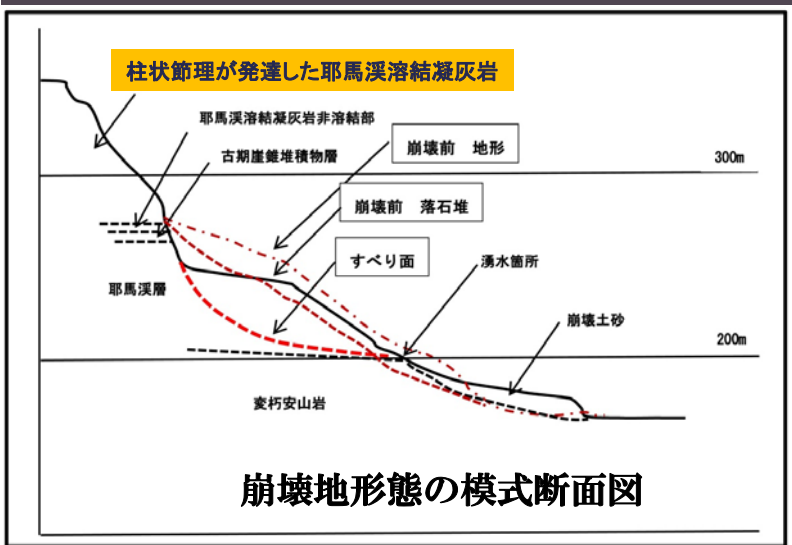
崩壊地形態の模式断面図

- 溶結凝灰岩の急崖は今回は崩壊していない。崖下の厚い落石堆が崩壊。溶結凝灰岩層がキャップロックとして常時地下水を供給。
- 15m~20mの比高のシャープな滑落崖が形成されている。
- Aブロックのすべり土塊は深い円弧または椅子型のすべりをしてしていると想定される。耶馬溪層中の弱層または下位の変質安山岩との境界がすべり面となった可能性が高い。
- Bブロックの湧水は常時あり民家で利用されていた。崩壊面の湧水箇所ではスメクタイトを主とする粘土鉱物が観察された。
- 元々基盤岩の変質安山岩はクサビ崩壊をしやすい構造をもっていた。

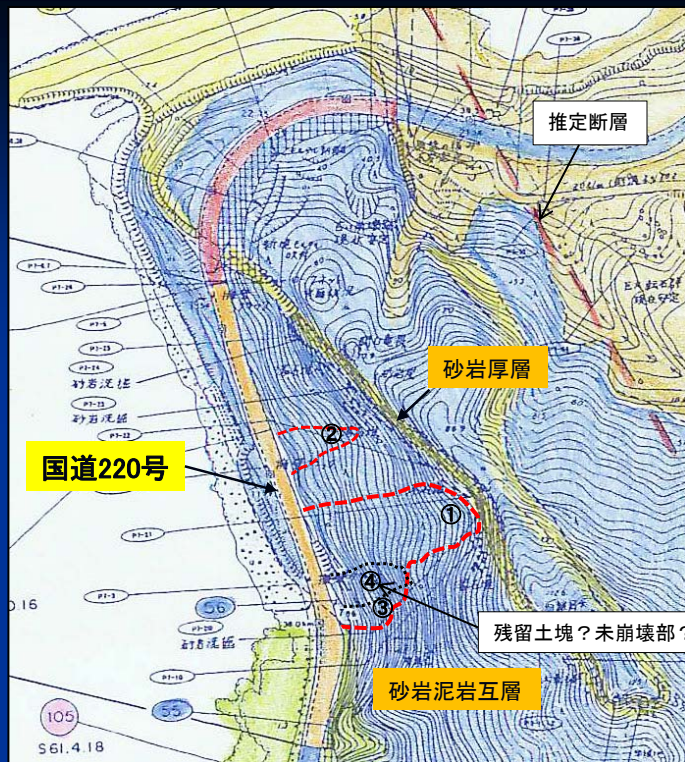
路線防災マップ 崩壊範囲

被災道路施設 : 擁壁工+落石防護柵工

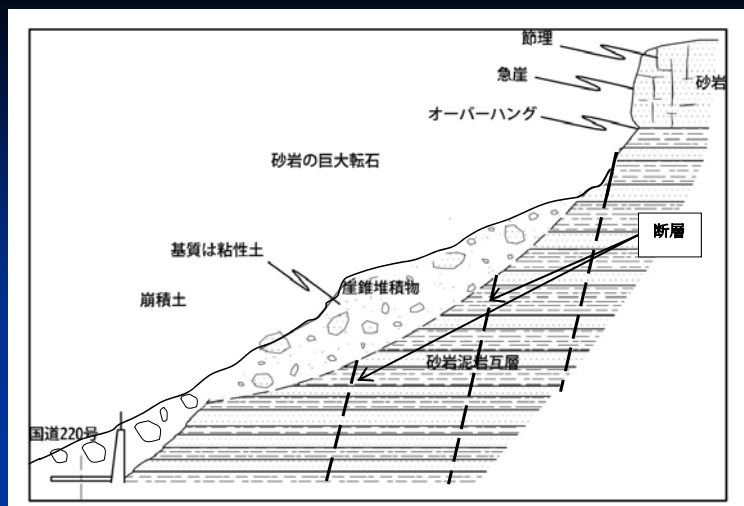
崩壊模式断面図

- \* 宮崎層群の砂岩泥岩互層からなる基盤岩上の厚い崖錐堆積物層が崩壊
- \* 崩壊規模は道路被災延長100m  
崩壊幅 = 60~80m  
崩壊深 = 3~10m  
崩壊長 = 120m(斜長)  
崩壊土量 = 5000m<sup>3</sup>

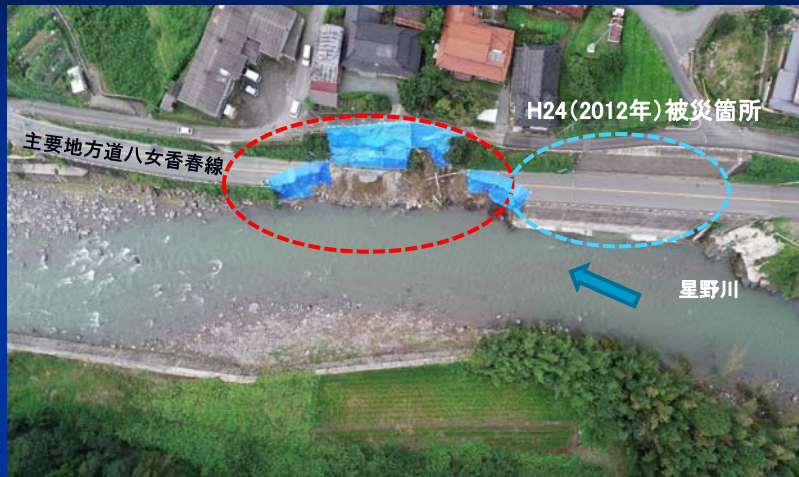
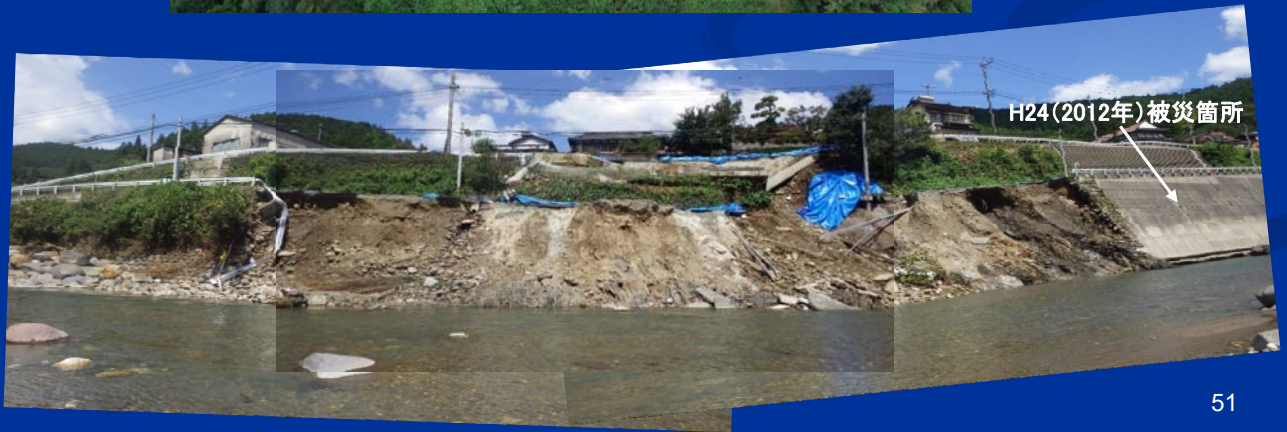
- ・星野川中流域の水衝部の護岸洗堀
- ・平成24年九州北部豪雨で隣接箇所が洗堀崩壊の履歴

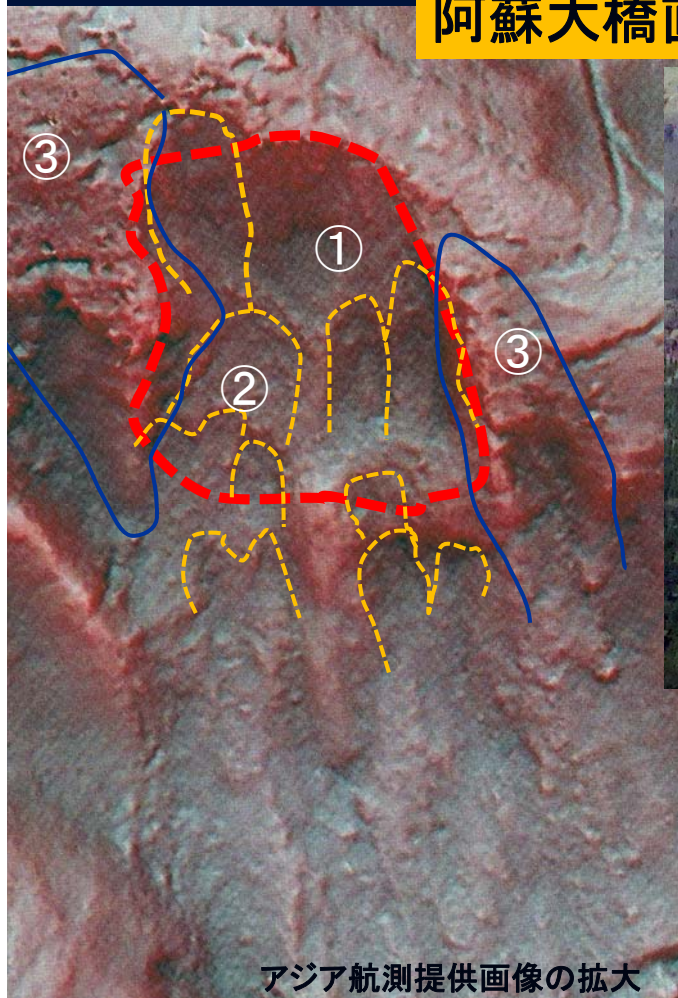
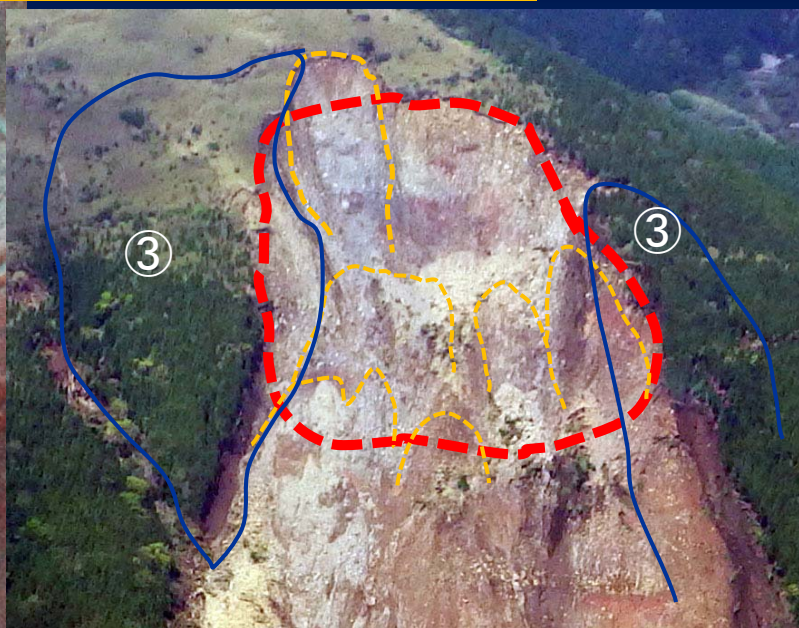
- ①強震動によるボトルネック崩壊  
(Ejection Type)
- ②継続的に誘発された二次崩壊
- ③潜在すべりブロック  
(Shattering Type)

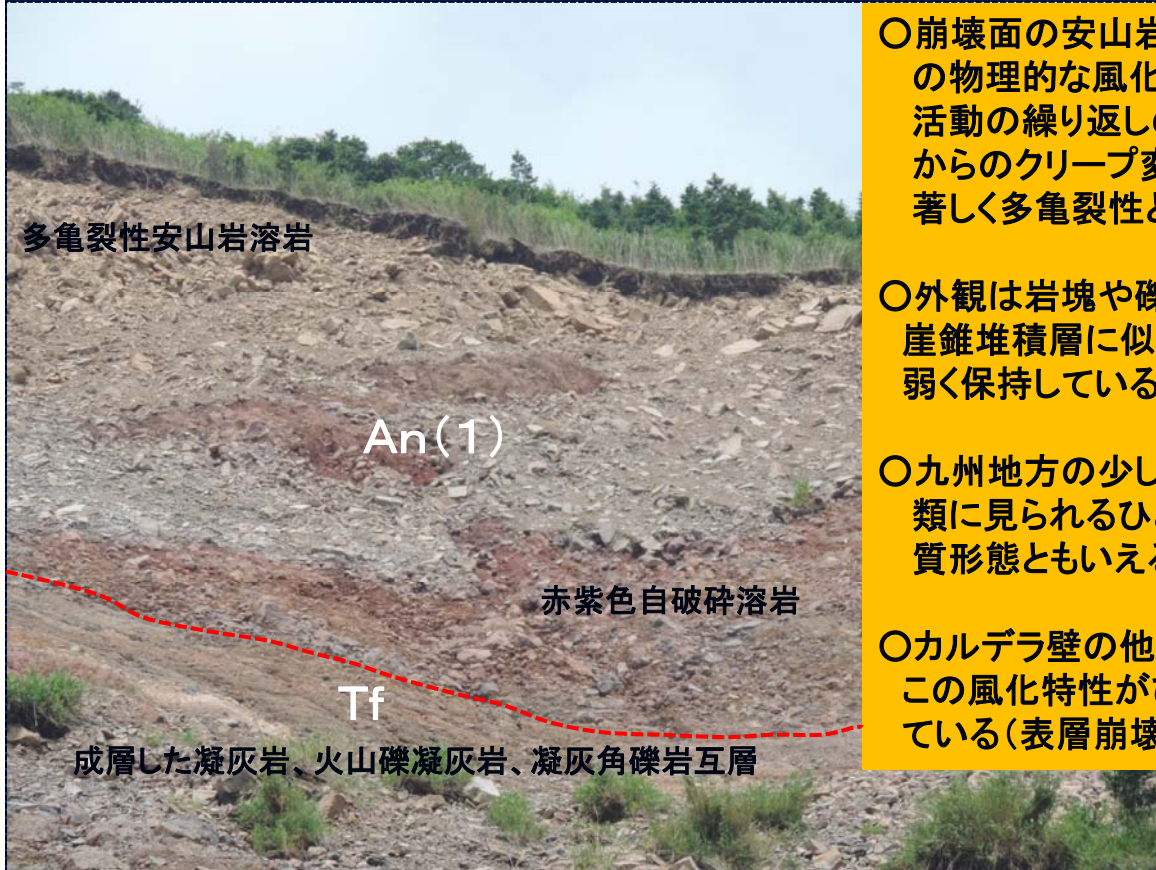
- 崩壊面の安山岩溶岩は 堆積後の物理的な風化作用(地震・火山活動の繰り返しの影響や岩盤表面からのクリープ変形)によって著しく多亀裂性となっている。
- 外観は岩塊や礫から構成される崖錐堆積層に似るが節理面を弱く保持しているのが認められる。
- 九州地方の少し古い時代の火山岩類に見られるひとつの深層風化・変質形態ともいえる。
- カルデラ壁の他の箇所の崩壊でもこの風化特性がひとつの素因となっている(表層崩壊型や飛出し型)。

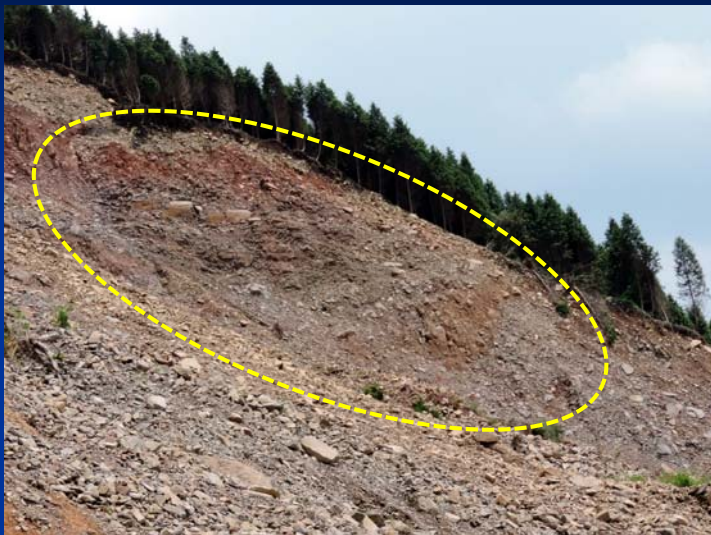
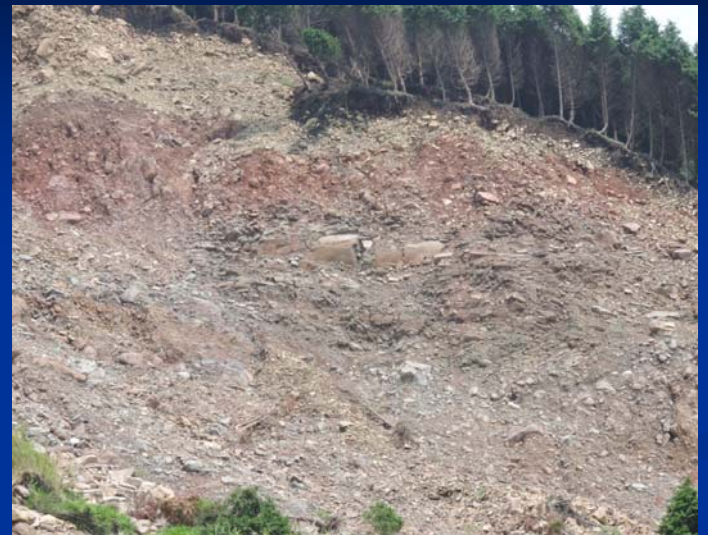
- 移動土塊は多亀裂性安山岩と赤紫色自破碎溶岩が乱されずにずれている。  
(風化岩盤のクリープ性変形)

- 頭部には明瞭な段差やずれが認められる。

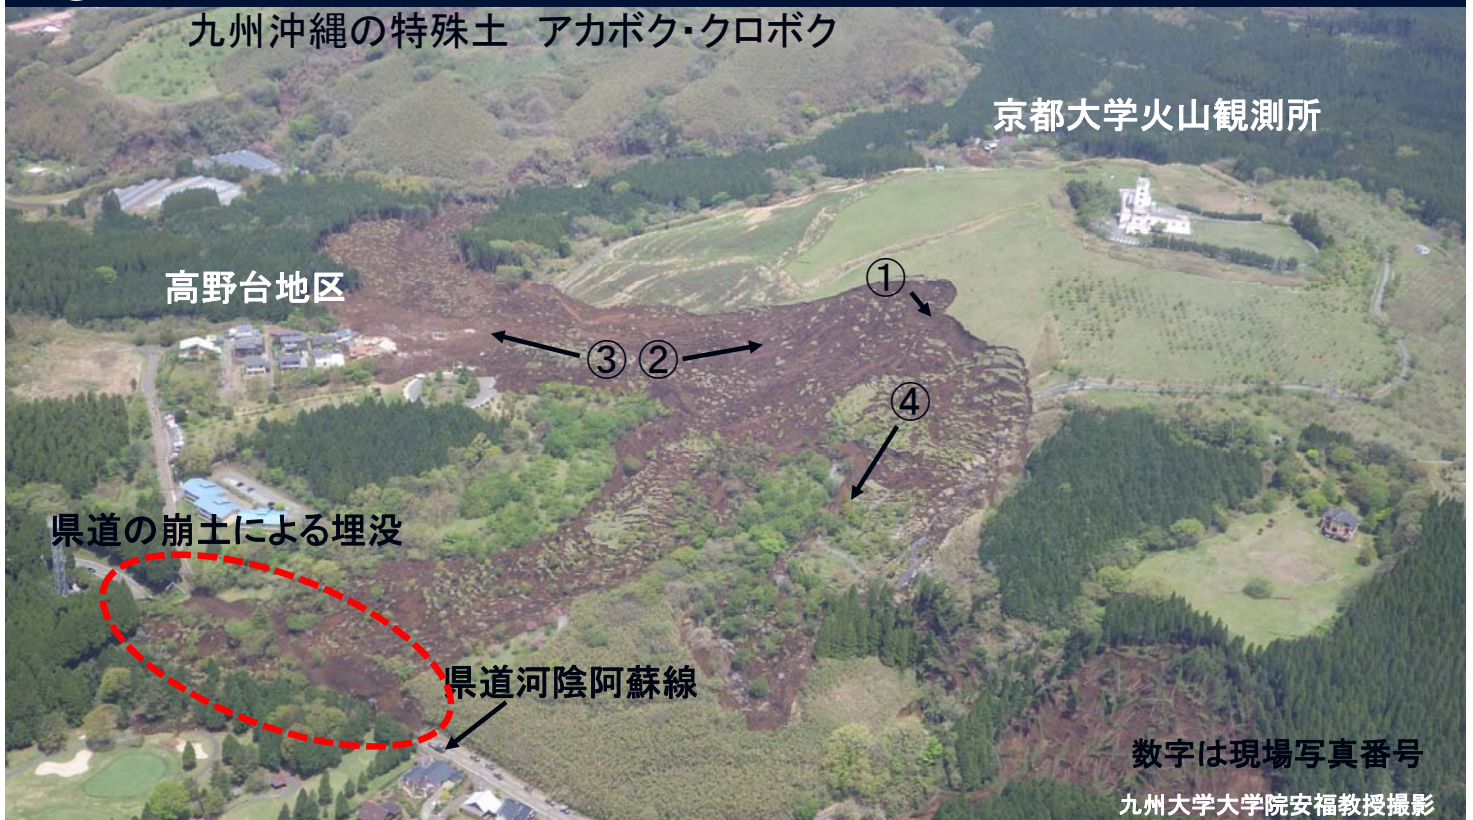
- 円錐状の地形(円頂丘)は火口のひとつ 崩壊前の斜面勾配 $15^{\circ} \sim 25^{\circ}$
- 建物周囲や未崩壊の緩斜面にも多数のクラックや段差が判読される。
- 移動土塊は波状にうねっている。 火山灰質粘性土層の厚さは12~15m

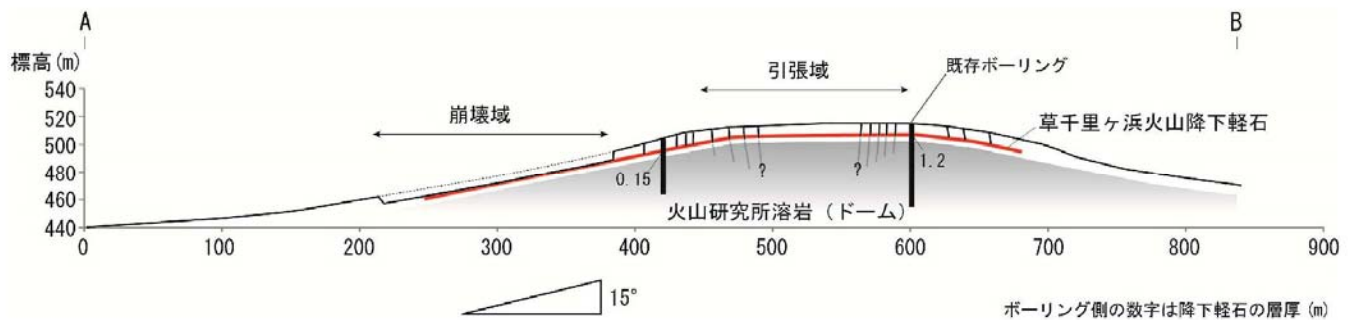
- 草千里ヶ浜降下軽石層をすべり面とする地すべり性崩壊
- すべり面の勾配は平均 $10^\circ$ と極めて緩い。
- 高含水比の軽石層が地震動によって急速非排水せん断状態となり  
間隙水圧が上昇して、強度低下を起こした。
- 降下軽石層(すべり面)は活動前の丘陵状の旧地形面にほぼ一様な  
厚さで分布していた。
- 阿蘇地域での集中豪雨時の斜面崩壊では、このタイプのすべりは  
発生しておらず地震動による特異な崩壊である。
- 今後、地震で生じた表面の亀裂等から雨水が浸透して崩壊に結び付く危険。

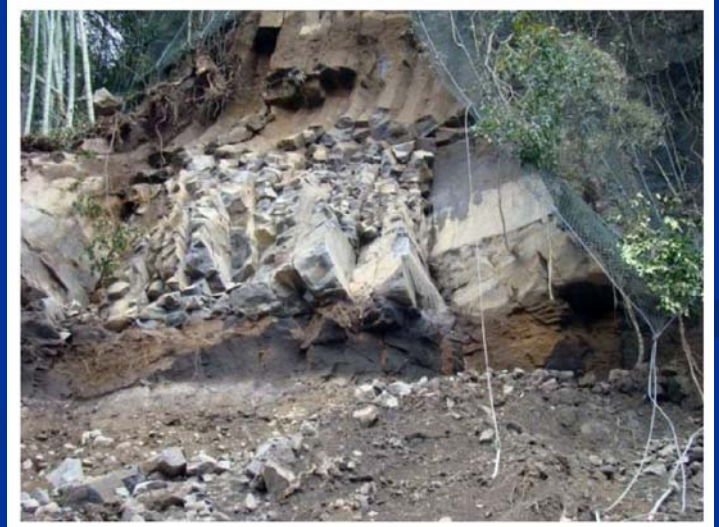
Aso-4の火砕流堆積物で柱状節理の発達する溶結凝灰岩岩盤が強震動により崩落

一般に下位層との境界には軽石層や火山灰層などの軟弱層を挟んでおり地震には弱い

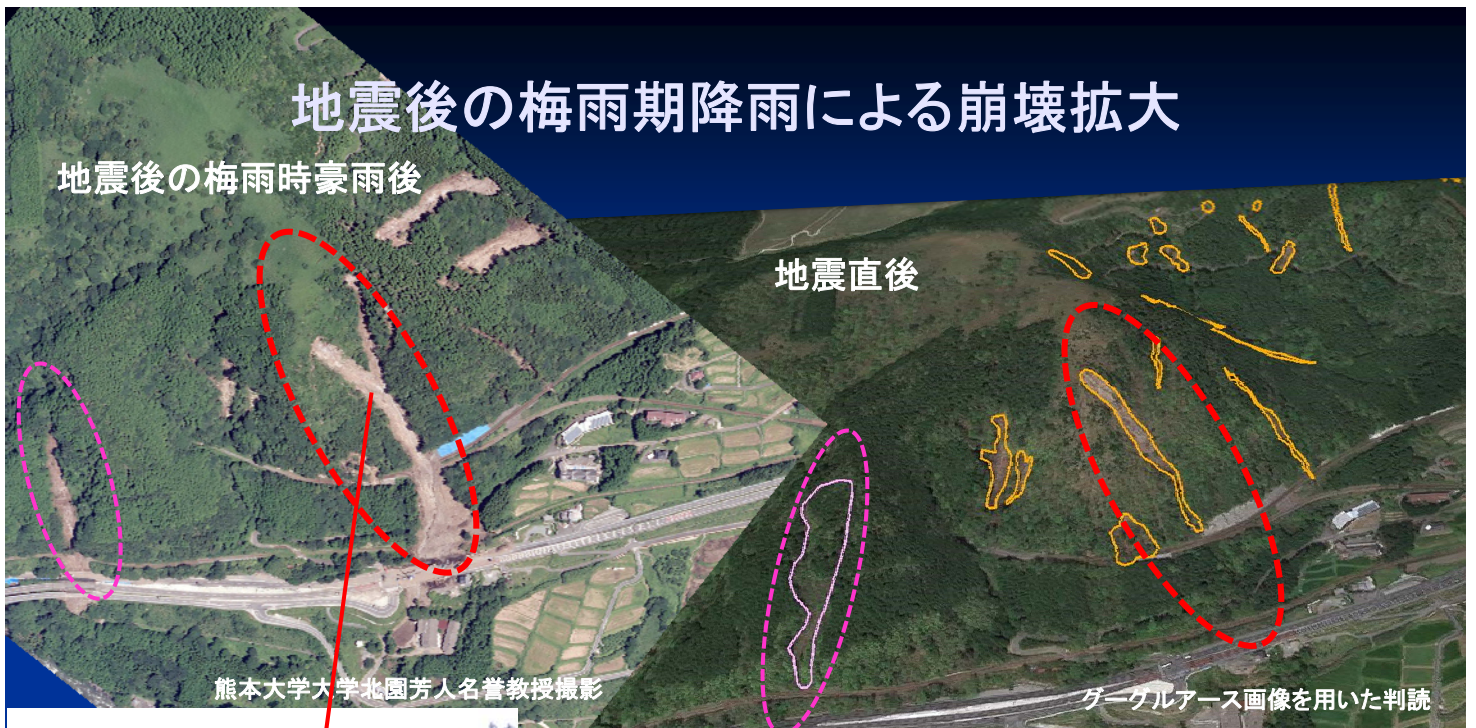
- 地震時には斜面中腹で崩壊土砂が留まっていたものが梅雨期の豪雨で崩壊を拡大させ国道に達した。
- グーグルで潜在すべりと判読していた箇所でも新たな豪雨による崩壊が発生した。
- テフラ層からなる緩斜面でも地震で形成された開口亀裂や段差が集中豪雨時の崩壊を助長する。

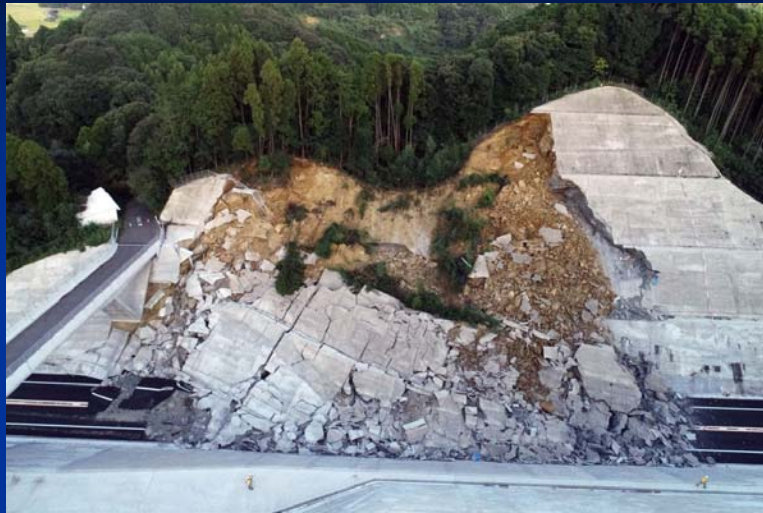
複合した原因 (誘因は降雨や地震動と関係しない)

- 長大切土による除荷作用
- 流れ盤すべり
- 切土前は谷地形で風化が深くまで及ぶ
- 切土による地下水の流れの変化
- 走向断層の存在
- スレーキングしやすい頁岩・凝灰岩の挟在

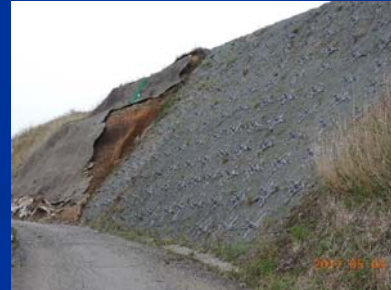
②熊本地震時  
平成24年被災箇所の  
南阿蘇村立野地区の  
長大のり枠工 地震時  
も全く健全さを保つ
