資料- 4 具体的な崩壊事例

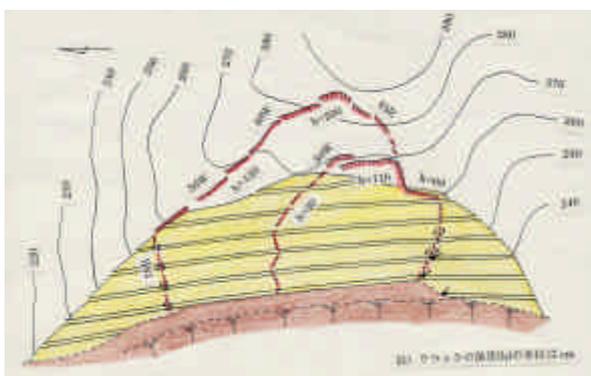
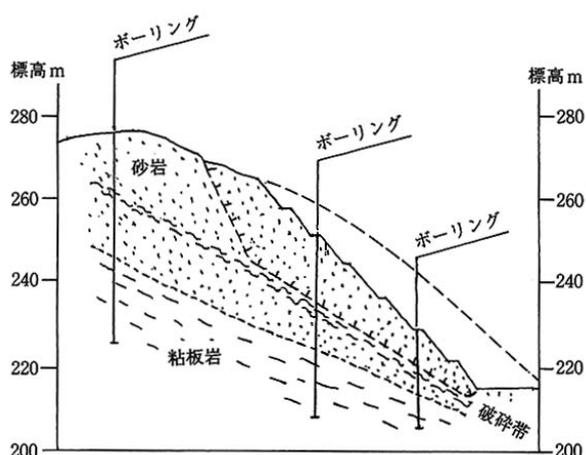
計画のり高 50m、のり面勾配 1:1.0 ~ 1:1.2 の切土施工に着手したが、切土の進捗に伴い法面の両側で小崩壊があり、この部分のみに対して法枠やロックボルトを施工して掘削が進められた。掘削が最下段のり面まで達した時にのり面全体が不安定化し、1日あたり 10 ~ 20cm の急速な移動の地すべりが発生した。地すべり頭部はのり肩上方用地外の古い滑落崖に一致しており、かつて不安定化した自然斜面が切土の影響で再活動したものである。また、地すべりの側面は小崩壊対策で法枠とロックボルト施工箇所と一致していた。

地すべり頭部に伸縮計を設置し計測監視の下で24時間体制で押え盛土が施工された。地すべり変位は収束しつつあったが、今度は南側の地すべりブロックが分離して活発化した。ただちにこのブロックにも伸縮計を追加設置して地すべり変位を監視しながら追加の押さえ盛土を行い、ぎりぎりの所でのり面崩壊を防止することができた。

切土により発生した地すべりブロックと押え盛土、およびブロックの分離活動

この例に示されるように、小崩壊は規模の大きな地すべりの前兆の場合があること、地すべりが小ブロックに分離して活動する場合があることなどに注意すべきである。

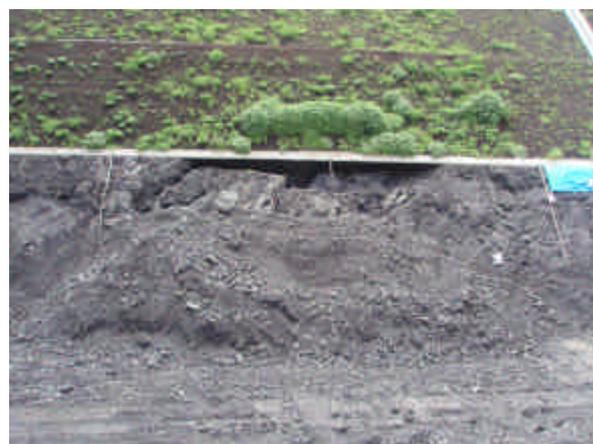
岩盤の急傾斜のり面では大小のくさび破壊が生じる場合がある。比較的小規模でも作業員が巻き込まれて犠牲になる場合がある。写真は粘板岩と砂岩からなる地層を最下段のり面で勾配 1:0.5 で切土した直後のくさび破壊が生じたものである。小段コンクリートはそのまま残っている。割れ目の分布からくさび破壊の範囲は事前に抽出可能と思われる状況であった。

切土のり面のくさび破壊 (押さえ盛土施工中)

このようなり面ではスケッチを行って、危険なブロックと位置をマーカーで明示して関係者への周知が望まれる。

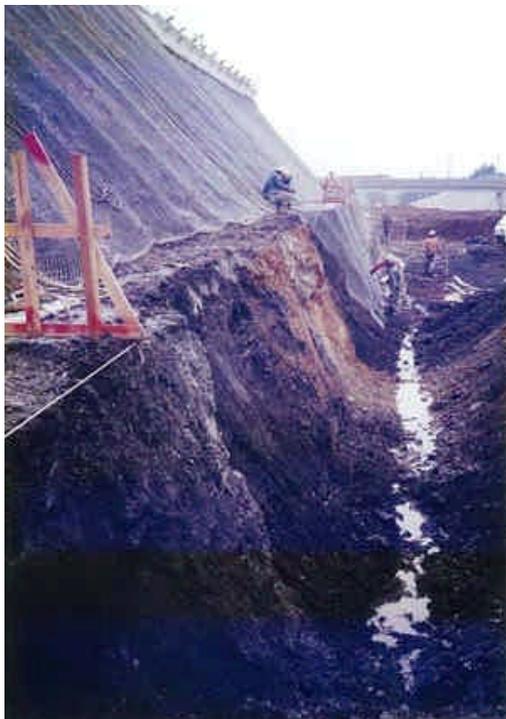
最下段のり面のブロック積擁壁計画部での急勾配切土である。地質条件が良好にならない状況で急勾配の切土を行ったため随所で小崩壊が発生している。危険なので網掛け作業後にコンクリート吹き付けとロックボルトを施工したが、やや大きく崩壊してしまった。規模の大きな崩壊も懸念され上部斜面での計測監視が必要と考えられる現場である。

網掛け後に吹き付けロックボルトを施工したが湧水処理が不完全であったために崩壊 (抑え盛土施工中)

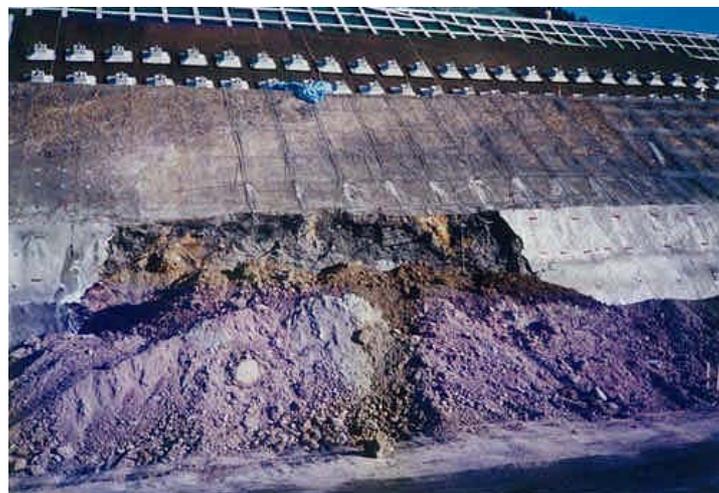
地質が悪く小崩壊が多発、湧水も多く不安定な状況のり面

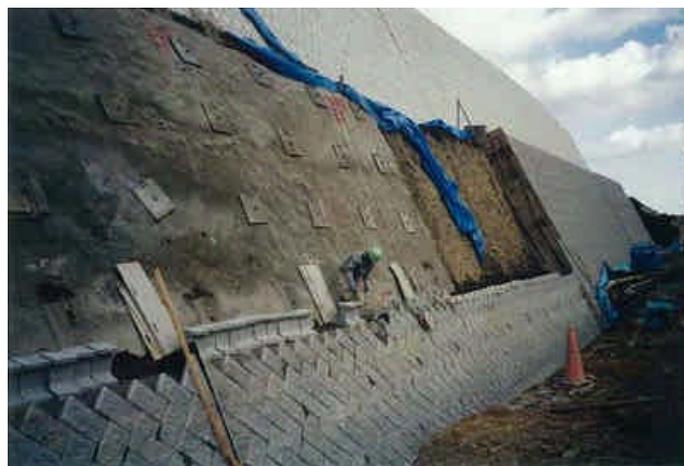
小崩壊が発生したため、ブロック積擁壁の施工の安全対策として、コンクリート吹き付けとロックボルトが施工された。ブロック積擁壁施工後に写真の部分を含めてのり面 2 段がわずかに押し出す変状が発生したが、上部斜面の計測監視を行っていたため長尺ロックボルトの打設により抑止することができた。

急勾配のり面での小崩壊発生後の対策とブロック積施工
