# 地盤から見た“東日本大震災”

## 報告会資料

## 道路斜面と活断層

# 河川堤防と液状化

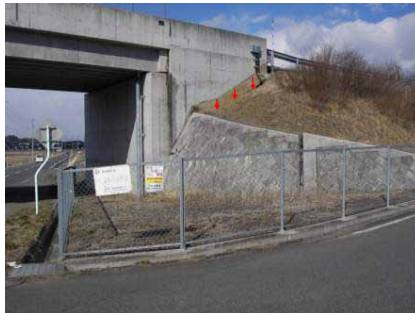
- ・盛土の沈下とともに、盛土上面（路面）に多数の亀裂が生じた。
- ・盛土の基礎地盤はN値3程度、厚さ15mの粘性土からなる。基礎地盤表面にも多数の亀裂が生じた。

写真6 県道盛土の沈下（赤矢印）

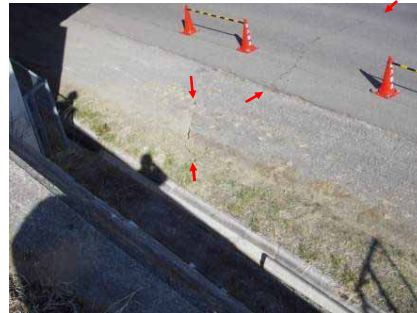
写真7 盛土基礎地盤の地表に現れた亀裂（赤矢印）

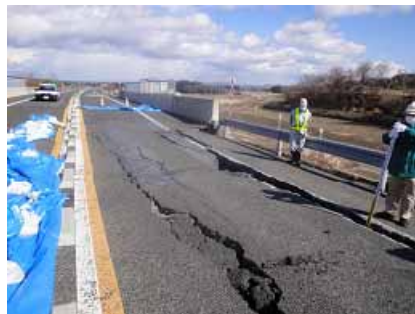
写真8 盛土上面（路面）の亀裂

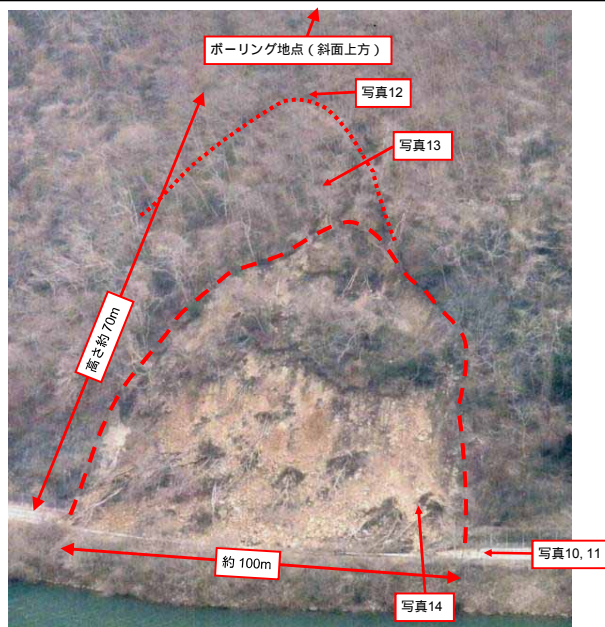
- ・崩壊土量：不明(深さが不明のため)
- ・本震により小崩壊し3日後に再崩壊。
- ・三畳紀の粘板岩。
- ・空中写真判読とボーリング調査結果から斜面の深いゆるみが想定される。
- ・河川の攻撃斜面の切土。

写真9 斜面崩壊による国道の被災  
 (写真提供：仙台河川国道事務所)  
 赤破線：崩壊範囲  
 赤点線：上部斜面に生じた滑落崖

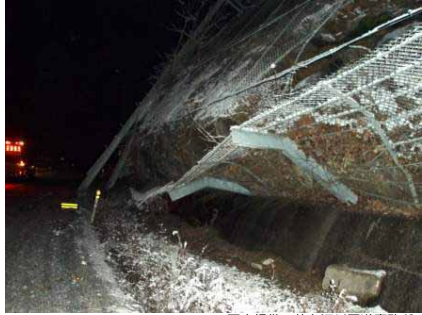
写真10 本震から約10時間後の被災現場

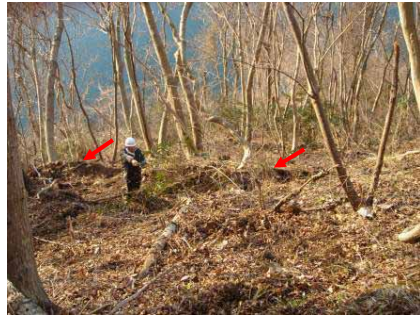
写真13 変状を生じた斜面  
赤矢印：斜面内に生じた亀裂

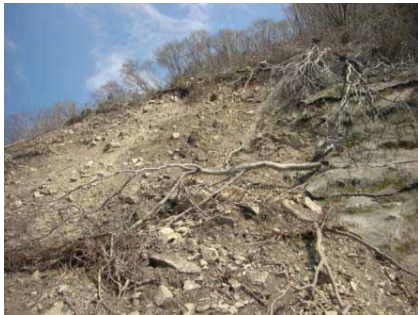
写真14 左側部末端

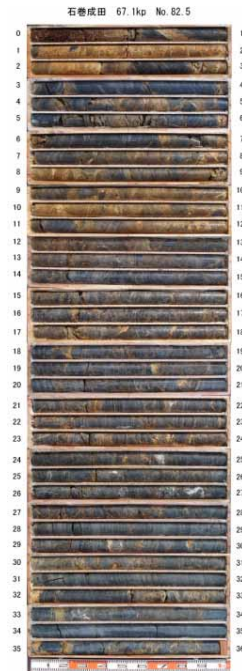
写真15 崩壊斜面上方のボーリングコア

0-12m：強風化し黄色～褐色を呈する。多数の亀裂とそれらを充填する粘土が観察される。  
12m以深：相対的に硬くなり黒～灰色を呈する部分が増える。依然として多数の亀裂およびそれらを充填する粘土が観察される。

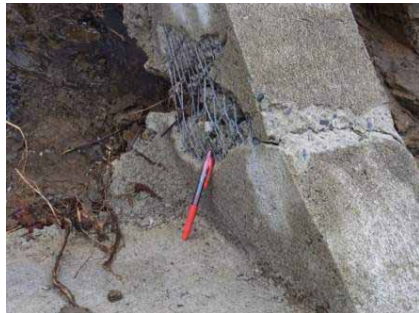
写真28 のり枠部材の破壊

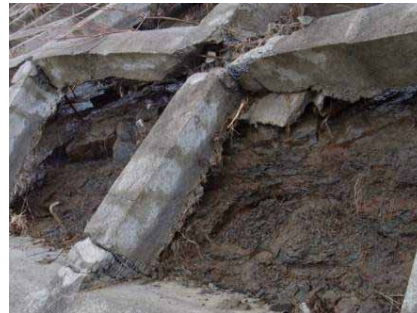
写真29 のり枠交点部の破壊

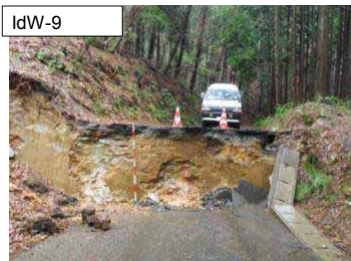
IdW-9  
 Look toward east. Vertical displacement: 180cm, Strike: N2W, Dip: 81W. It was found fault gouge on the fault surface which thickness was 2cm, also found slickenline (Dip: 80S-75N)

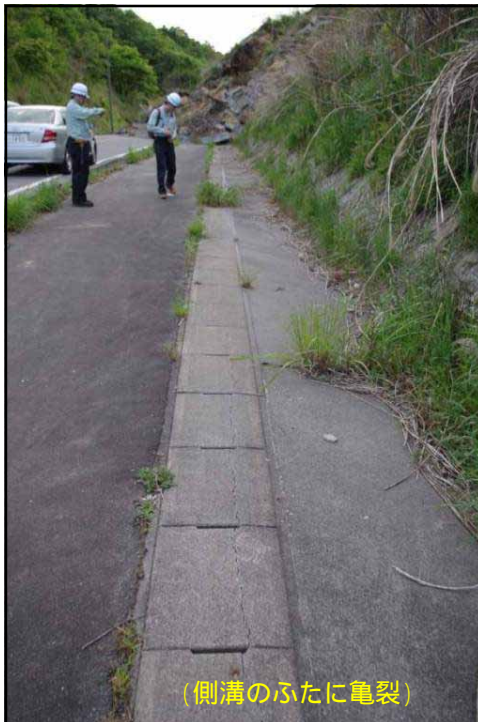
(側溝のふたに亀裂)

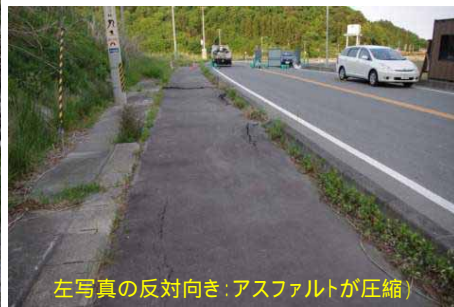
左写真の反対向き: アスファルトが圧縮

地すべり範囲外の路面も圧縮  
→深いすべりによるバックリングないし  
バレーバルジングか？

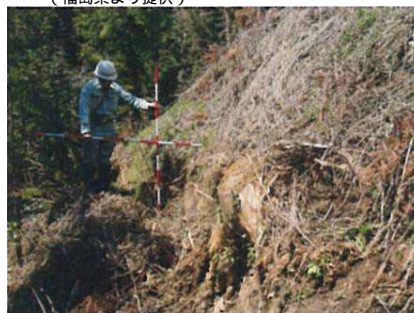
写真 - 14 表層崩壊部分の上部斜面の亀裂、段差 (福島県より提供)

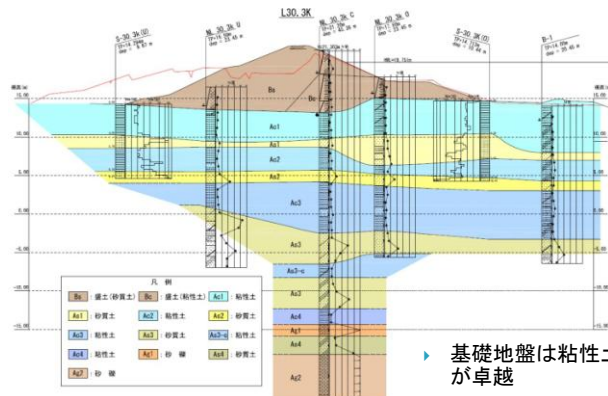
地質横断面図(東北地整提供)

- ▶ 基礎地盤は粘性土と砂質土の互層で、粘性土が卓越
  - ▶ 堤体は粘性土からなる旧堤と、砂質土で腹付・嵩上げた新堤部分からなり、変状は新堤部分に集中
  - ▶ 堤体が基礎地盤にめり込むように沈下しており、堤体内に地下水位が存在
- ⇒堤体の液状化が主要因であると考えられる。

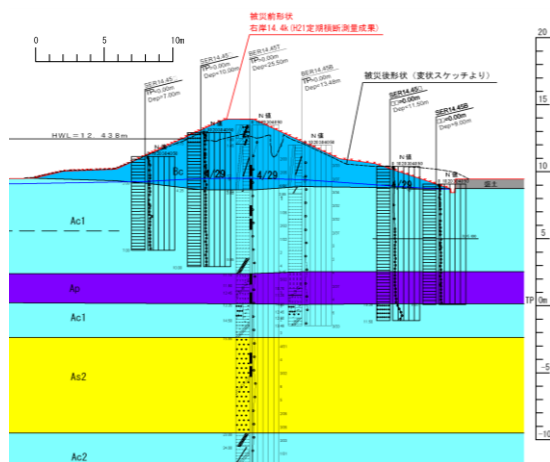
地質横断面図 (東北地整提供)

- 基礎地盤は粘性土, 堤体土はシルトが主体
- 細粒分含有率 $FCI$ は堤体、基礎地盤ともに50%を超える
- 被災状況から、主たる変状は堤体に生じたものと考えられるが、堤体材料や基礎地盤の土質等について、今後、詳細な検討が必要

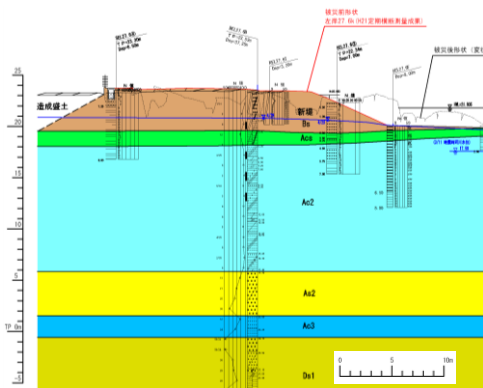
護岸下部からの水のしみ出し (緊急復旧後 4/7)

- ▶ 基礎地盤は粘性土あるいは互層、
- ▶ 堤体は砂質土で地下水位が堤体内に確認
- ▶ 本区間の堤内地は造成盛土であるが、護岸ブロックの下部から水のしみ出しが見られる
- ▶ 堤体下部の飽和域に液状化が生じた可能性
- ▶ ただし、高水敷に噴砂が見られたことから、川表側の基礎地盤の液状化も影響した可能性

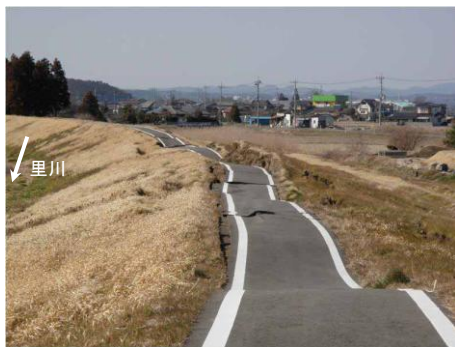
天端の状況 ※)

- ▶ 天端が波打つように沈下・陥没(最大1.6m程度)
- ▶ 被災区間は氾濫平野に分類されているが、背後に旧堤が存在することから、被災区間が旧河道である可能性もある

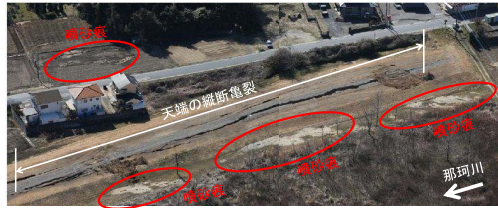
天端の状況 ※)

- ▶ 天端に縦断亀裂
- ▶ 縦断亀裂底部、堤防周辺に噴砂痕
- ▶ 本区間は自然堤防ないしは旧河道に位置する

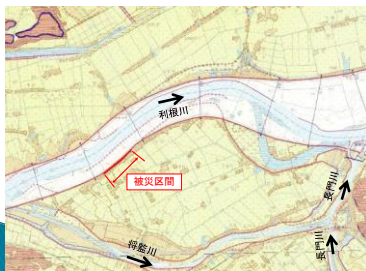
天端の沈下 (3/18)

- ▶ 延長600m以上にわたって、川裏のり尻に縦断亀裂・段差を確認。
- ▶ 堤防延長方向に天端の凹凸を確認。
- ▶ 川裏側ののり尻の隆起、階段部の破損、堤脚水路の変状。
- ▶ 川裏側小段の舗装に堤防延長に圧縮を受けたような盛り上がりを確認。
- ▶ 将監川と長門川に囲まれた氾濫平野の中に形成された自然堤防に位置する

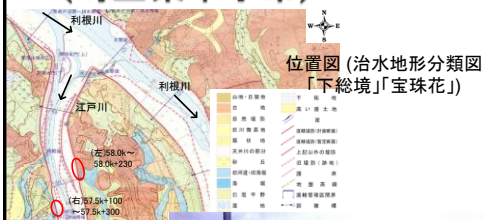
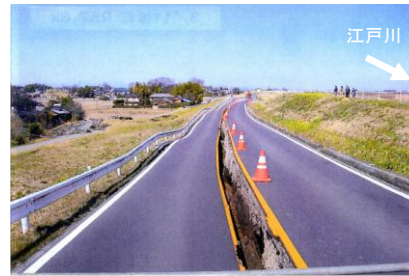
川裏側のり尻部の状況 (関東地整提供)

- ▶ 裏小段の道路に段差を伴う縦断亀裂。
- ▶ 裏のり尻部の大変形。噴砂痕あり。
- ▶ 旧河道に位置し、**基礎地盤の液状化が主要因**であると考えられる。

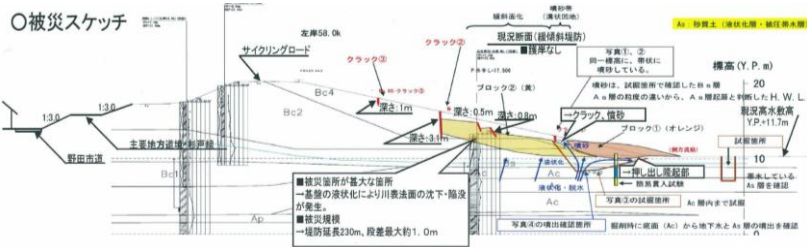
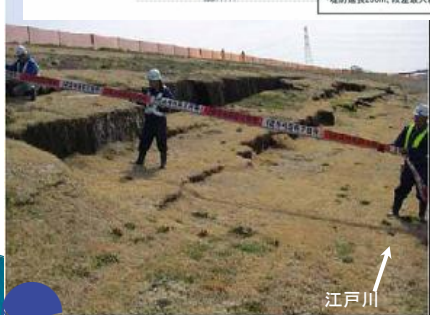
FVRI 川表側のり面の陥没(地震発生直後)

- ▶ 数年前に一枚のり化(腹付け)した箇所被災。
- ▶ 川表の緩勾配のり面で、堤防縦断方向の亀裂・沈下発生。なお亀裂面において噴砂を確認。

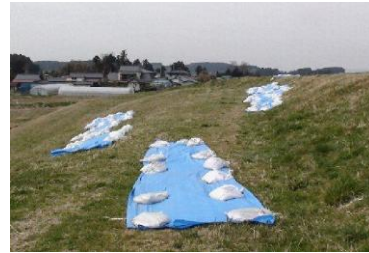
裏小段の亀裂 (4/15)

- ▶ 上流側の無対策区間においても、天端の沈下、裏のりの縦断亀裂、護岸のはらみ出しが生じた。
- ▶ 表のり尻部に噴砂痕あり。護岸の表面にも砂が少量堆積。
- ▶ 対策区間と無対策区間の端部で横断亀裂が発生。

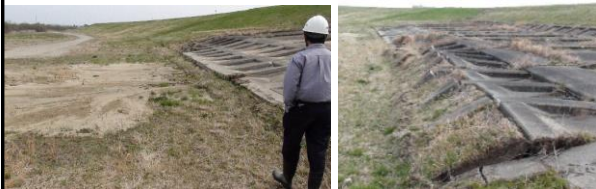
表のり尻部の噴砂 (4/15)

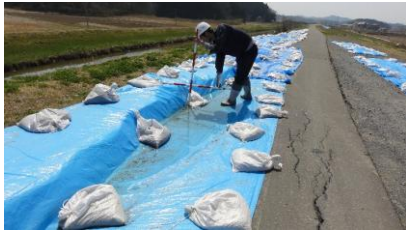
天端の縦断亀裂および段差 (4/15)

- ▶ 2003年7月宮城県北部の地震により被災し、本復旧にあたり裏のり尻にドレーン(高さ50cm × 2段)が設置された箇所。
- ▶ 天端に縦断亀裂および段差(30cm程度)が生じた。
- ▶ 裏のりには特に変状が認められない。堤体の上部で変形が生じたものと考えられる。

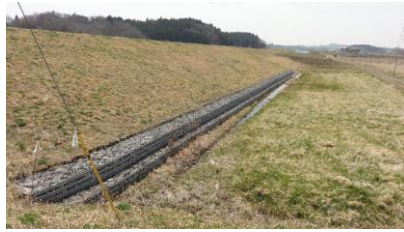
裏のりの状況 (4/15)
