地質調査

2015

第3号

小特集 土砂災害

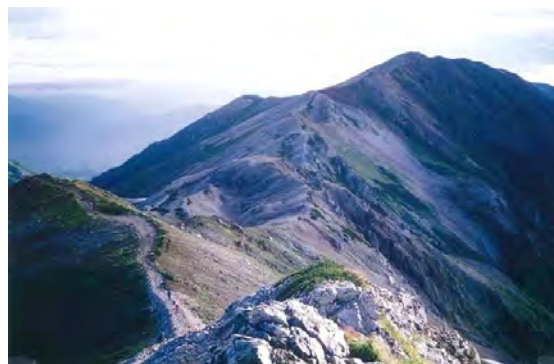
図6 線状凹地(二重山稜)の例

深層崩壊の発生場は、微細な地形表現ができる航空レーザ測量地形図によって重力変形地形の位置や分布を把握することができるため、予測可能な状況になりつつある。

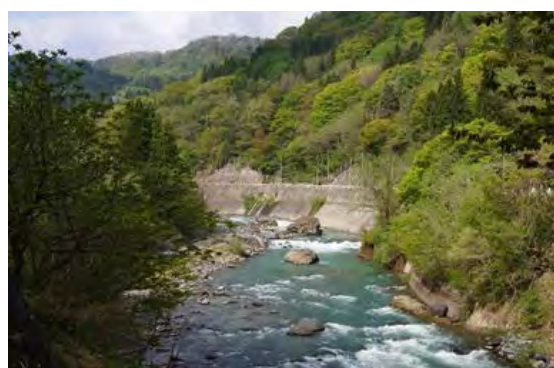
図7 河床に分布する岩塊は落石によるもの

図7の河床に見られるいくつかの巨礫は右手の斜面上部から落下した岩塊である。斜面は植生に覆われて空中写真では落石源の直接の判読ができないが、河床に分布する岩塊からどちらかの斜面が落石危険斜面であることの予測ができる。

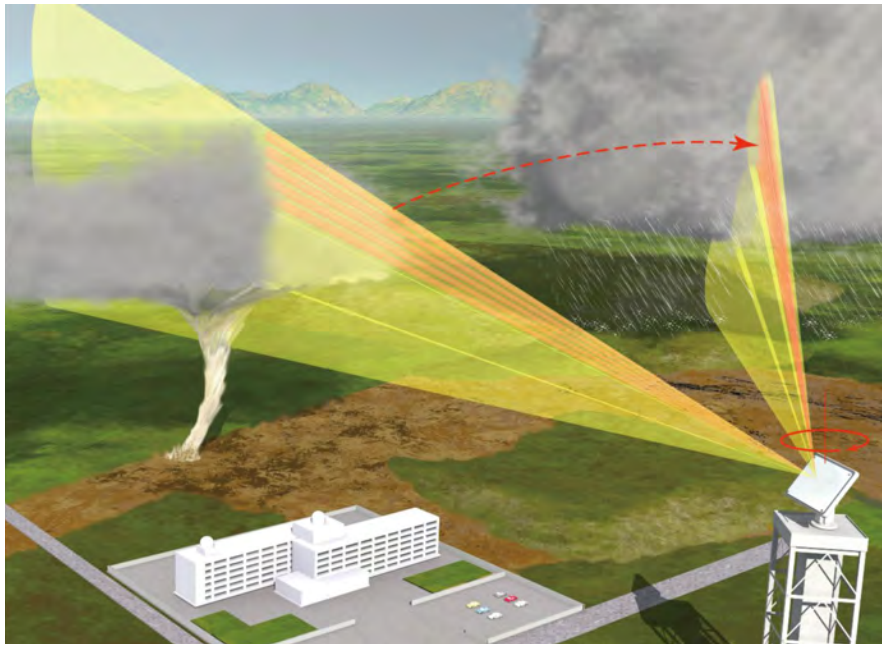
図3 フェーズドアレイ気象レーダーの観測イメージ

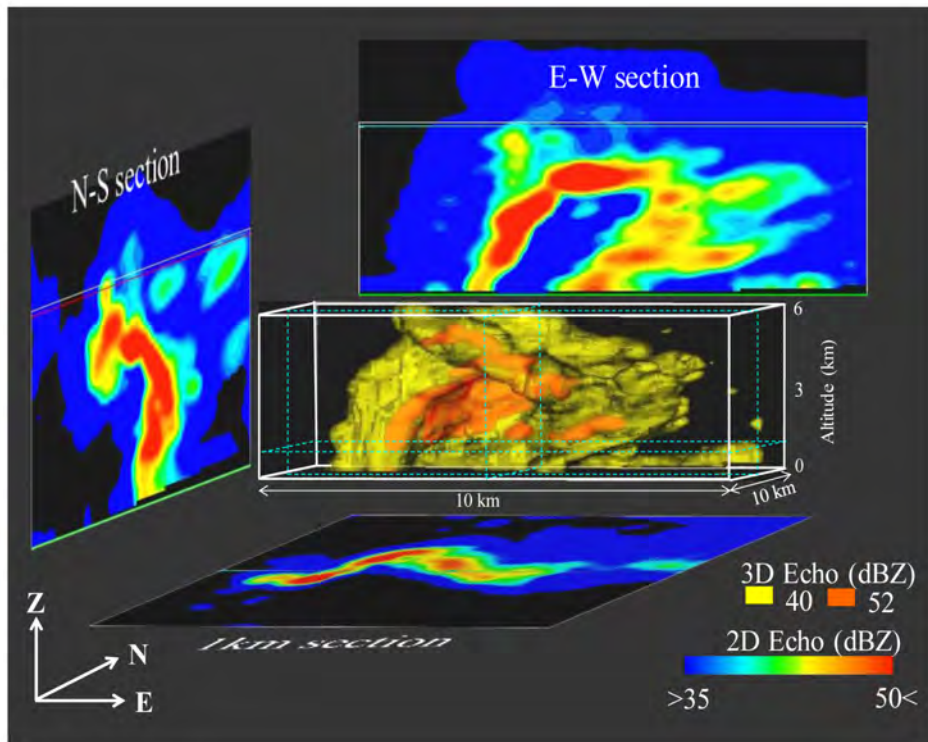
図7 茨城県で観測積乱された雲内部の丸天井構造。南から北に向けて見た立体図。1枚の水平断面と2枚の鉛直断面を同時に示す (2015年8月12日18時11分)

雲などから生じる強い下降気流で、地上に達すると水平に吹き出し、離着陸過程にある航空機に危険な低層ウィンドシアアをもたらしものとして着目されている現象で、この事例は、降水コアの落下に伴うダウンバーストの立体的な動きを初めてとらえたものである。図7は気象研究所のフェーズドアレイ気象レーダーで2015年8月12日に観測された、積乱雲の中のメソサイクロンという渦に伴って観測された独特の構造である。地上からの高度4kmまで降水の弱い領域があり、その上に降水の強いドーム状領域が見られる。このような構造は丸天井構造（ヴォールト構造）と呼ばれる。メソサイクロンや丸天井構造は、しばしば竜巻を発生させる、スーパーセルと呼ばれる発達した積乱雲によく見られる。この事例では竜巻の報告はなかったが、フェーズドアレイ気象レーダーによってとらえたこれらの構造の時間変化は、積乱雲が竜巻を発生させるメカニズムの手掛かりとなる貴重なデータと考えている。

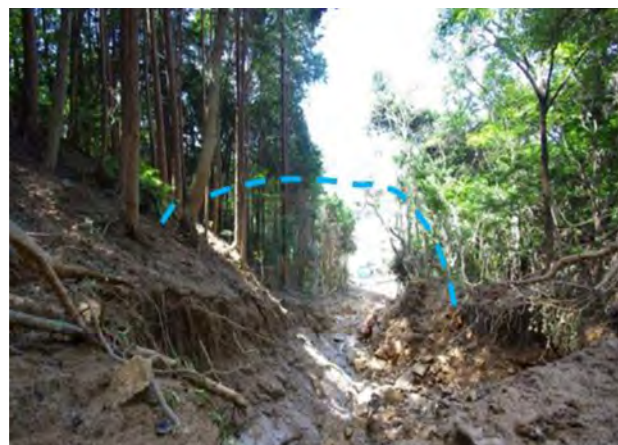
図-2 流下痕跡 (立木に着いた泥の高さ) から推定した流下時の土石流の形 (破線)

樹幹に付いた泥の高さを見ると、谷の地形とは無関係に洪水位の高さが谷の両側で急激に低下しているのが分かります。すなわち、流下時の土石流を横断面形で見ると、土石流は谷底一杯に広がって流れていったのではなく、土石流の中央部が高く側部で急減に低くなっています (図-2)。ちょうどかまぼこを輪切りにしたような形をしていました。図-2では、洪水位の高さは谷底から5mを超える値が得られています。

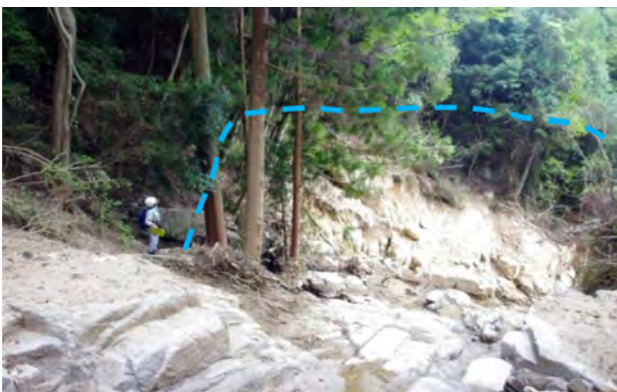
図-3 滝の下で発生した溪岸侵食。未風化核岩を含むマサが押し削られたため、未風化核岩が転がり出ている。破線：土石流の洪水位。

いまひとつは、谷の両側部の斜面上に堆積していた岩屑堆積物です。そこでは岩屑堆積物だけでなく、その直下の岩盤もしばしば削り取られていました。粗粒花崗岩が分布するところでは、マサと共に未風化核岩もえぐり取られています（図-3）。谷壁斜面の下部が削り取られたことで、その上部が崩壊したところもありました。図-3から明らかなように、このとき樹木も流されています。このようにして流

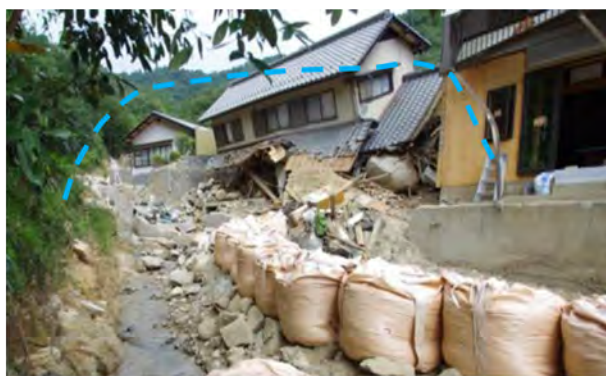
図-4 谷の出口付近の住宅の破壊。住宅の破壊は溪流に面したところだけ。最上流の住宅は被災していない。破線：土石流の洪水位。

沖積錐に流れ出した土石流は初めのうちは溪流や道路を使って、沖積錐の最大傾斜方向に流れる傾向があります。図-4は谷の出口（扇状地の頂部）の被災状況を撮影したのですが、住宅が破壊されているのは、小川に面したところだけです。平らな地表

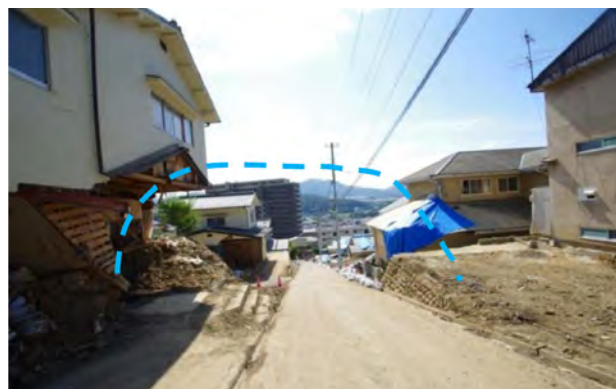
図-5 住宅地内の土石流の流下痕跡。大蛇の形態は保たれている。破線：土石流の洪水位。

面が広がっていても、土石流の幅が広がっていないのは谷を流れているときと同じで、土石流は大蛇の形は保っています。住宅の被災状況（図-5）から見ると、住宅地に入っても、大蛇の形は保たれているように見えます。人命が危険にさらされるのは、流木・土石・水が一体となって流れてくるこの段階です。流木が堆積して以降、土砂と水からなる流れは次第に沖積錐の走向方向の道路に沿っても流れ、被災範囲が横にも広がっていますが、人命が問題になることはありません。

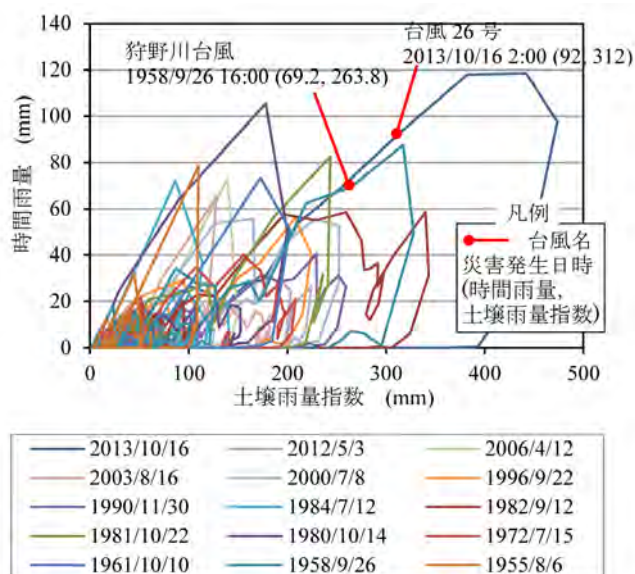
図3 スネークライン (時間雨量－土壌雨量指数)

図3に、伊豆大島における台風26号など過去の主な降雨の時間雨量と土壌雨量指数との関係(スネークライン)を示した。同図より、図に示した他の降雨に比べて、台風26号と狩野川台風の場合、時間雨量と土壌雨量指数とも大きく、図の右上方のエリアにプロットされる。これらの2例は結果的に人的被害を伴う災害が発生した。

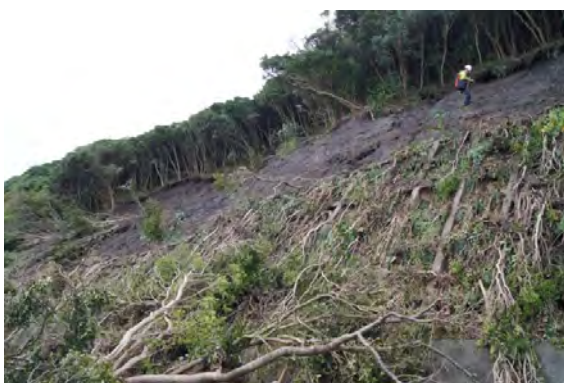
写真1 のり枠上方の表層崩壊（①地点）
枠内の樹木は倒伏したが、のり枠は被災していない

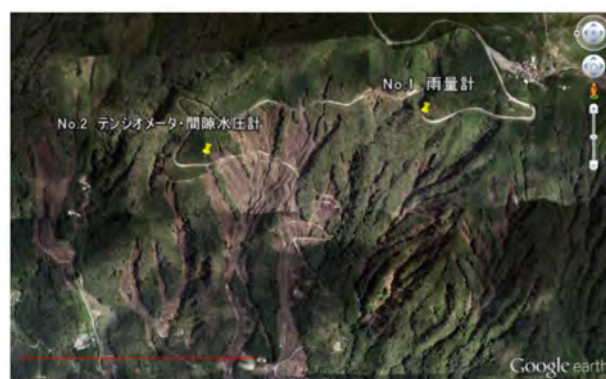
図5 崩壊地とモニタリング計器設置場所

計器の設置位置は、図6の斜面断面に示すように、遷急線付近に位置するNo.2-1およびその下方に位置するNo.2-2の2地点とし、それぞれの地点にテンシオメータと間隙水圧計を各1基設置した。テンシオメータによりサクシオンを、間隙水圧計により間隙水圧を測定した。

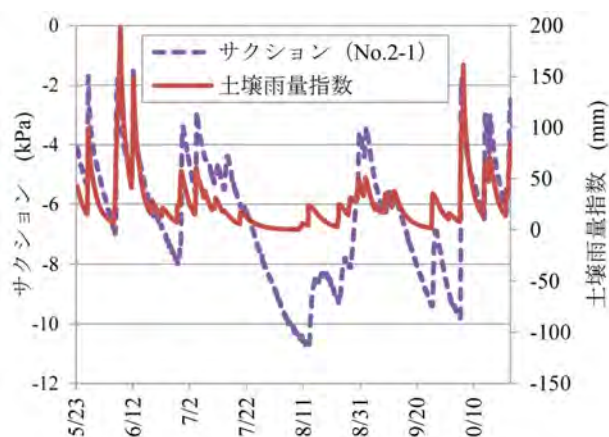
図12 サクシオンと土壌雨量指数の比較
(2014/5/23～2014/10/23)

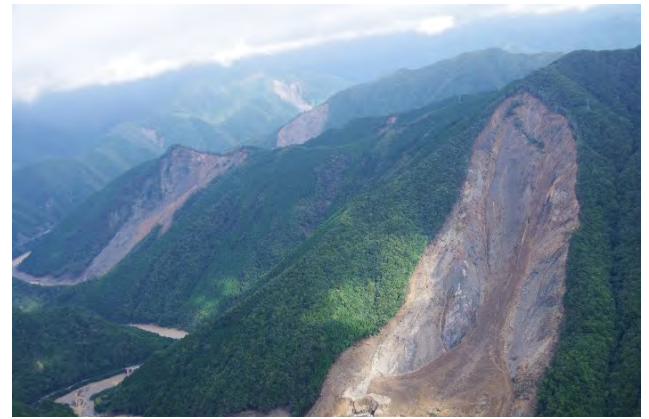
図4 赤谷の崩壊（手前）と赤谷東の崩壊（左奥）
9月22日撮影

五條市南部の大塔地区では、深層崩壊が集中して発生した（図3, 4, 5）。それらの崩壊は、四万十帯の美山層分布域にあり（栗本他⁹⁾、1998）、すべての地層は、混在岩、破断層、砂岩である。赤谷の崩壊と赤谷東の崩壊は、両方とも、湾曲した鏡肌を

持つ面をすべり面としていた。これらの面は、付加体のサブユニット境界をなす衝上断層であると指摘された（横山他¹⁰⁾、2013）。その後、赤谷から赤谷東の崩壊地周辺の谷から尾根が詳細に調査された結果、それらのすべり面が大規模な衝上断層（川原樋衝上断層）に沿っていることが明らかになった（Arai and Chigira³⁾、2015; 図5）。この断層は、北東—南西走向で北西に30°～40°傾斜している。この断層破碎帯は、場所によって幅を変え、広い所では1mを超えるガウジと粘土質の角礫帯を伴う（図5）。この断層の断面が広く見えるところでは、この断層は全体として幅6m程度の断層帯を構成し、そしてその中でガウジに富む層が分離・併合している。赤谷や赤谷東の崩壊地で、幅cmから10cmオーダーの破碎帯が複数認められ、全体像がわかりにくくなっているのは、おそらくこのためである。

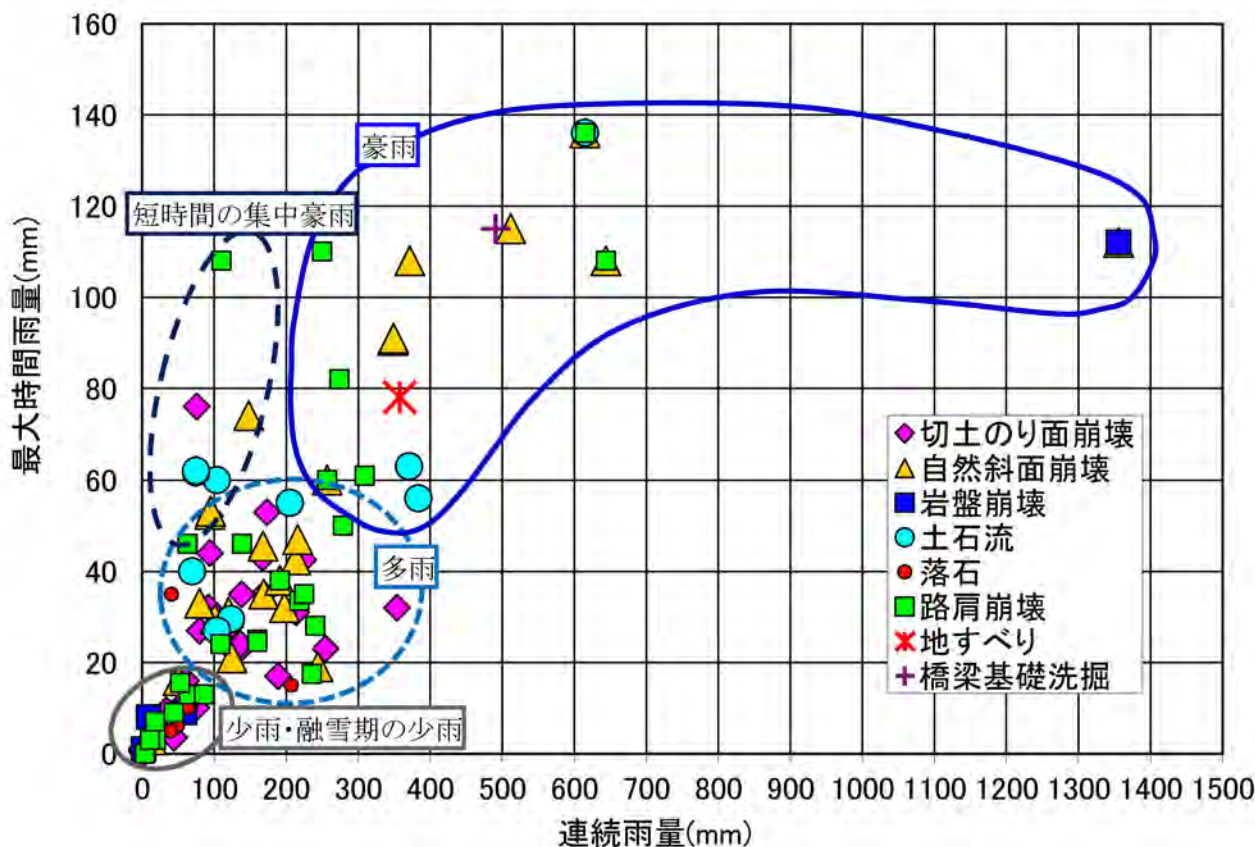
図3 平成20～23年度の直轄国道斜面災害における連続雨量*と最大時間雨量の関係^{4) 5) 6)}

*連続雨量：連続する一連の降雨における降り始めからの雨量の累積値で、事前通行規制を行う基準の指標などに用いられる。

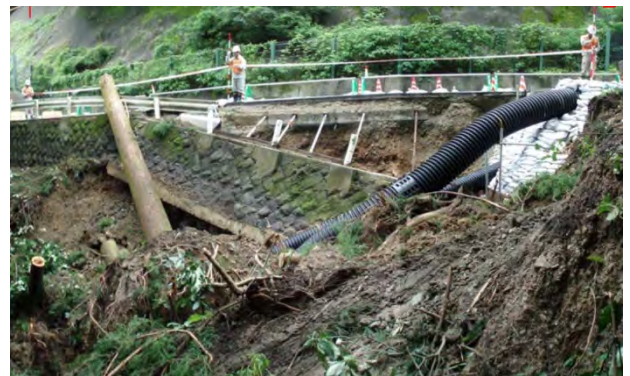
路面の表流水の集中は路面の縦断および横断勾配，縁石，わだち掘れ，路面の局部的沈下，排水施設の状況のほか，周辺の地形条件の影響も受けると考えられる。条件によっては数百mあるいはそれ以上遠くの路面や隣接する斜面や造成地，合流する他の道路およびそれらに隣接する斜面や造成地などからの水が集まるなど，集水範囲が非常に広がる場合もあり，また地形改変などによりその状況が大きく変化する場合もある。当該箇所においても新たな土地の造成により国道へ流出する表流水が増加したと推察されている⁴⁾。

写真1 道路上の表流水の流入による路肩崩壊の事例（管轄事務所提供）⁴⁾

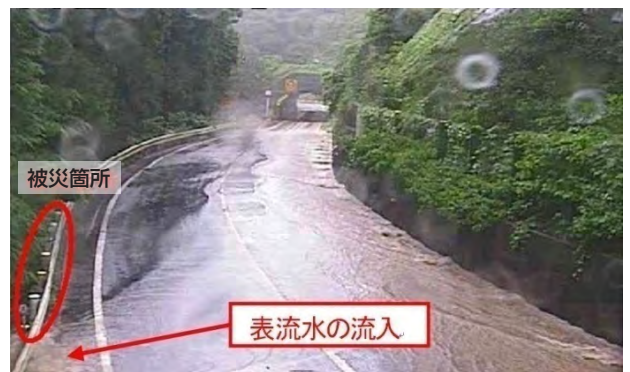
写真2 写真1の現場における災害直前の表流水の状況（管轄事務所提供）⁴⁾

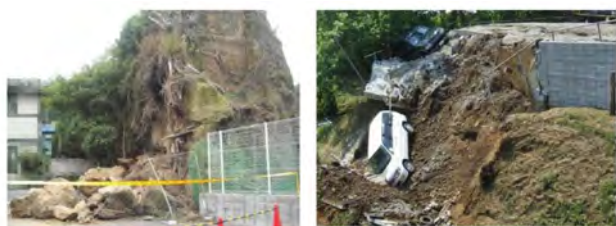
図8 崩壊事例（左：切土斜面、右：CB盛土）

図1の旧地形図と近年の地形図との比較からも、現在、市内の建築物に近接した斜面の多くは、過去にこれらの切土造成等が行われた残斜面と考えられ、大雨時にこれらの斜面の崖崩れや表土の流出が多く発生している(図8参照)。

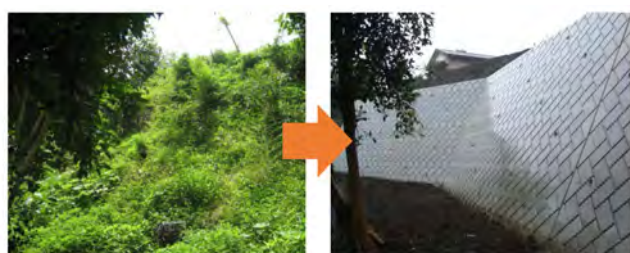
図 10 がけ地防災対策工事助成金を活用した改善

本市では、擁壁の新設または築造替えにかかる工事費の一部を助成する制度「がけ地防災対策工事助成金制度」を運用してきた(図 10 参照)。

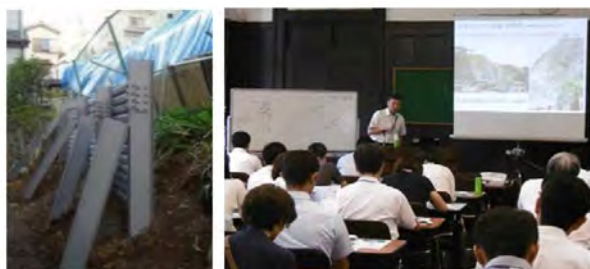
図14 緊急応急対策例(左)、研修状況(右)

本市では、大雨時に発生した崖崩れに対して、周辺住民への被害拡大防止のために防水シート掛け等を行う応急資材整備事業や、崖地の法尻保護等を行う応急仮設工事の助成金制度を運用してきた。しかし、土地所有者等が不明の場合や対応の意思を示さない場合には、対応ができないという課題があった。そのため、2014年11月に隣地での自衛策として、仮設防護柵を設置することのできる緊急応急対策工の助成制度を開始した(図14参照)。

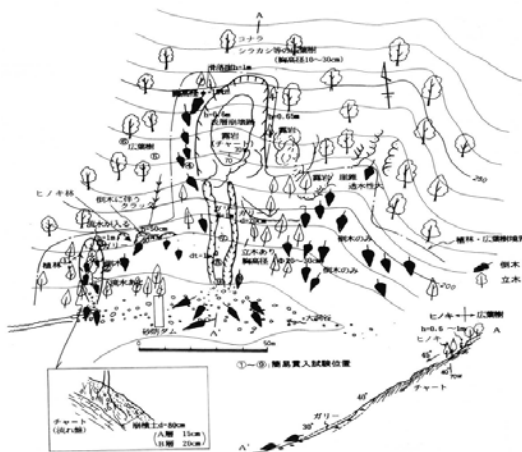
それに対して、③岩盤斜面での植生の斜面安定効果として岐阜県七宗町の例がある(図3-1)。ここでは、風倒被害や斜面崩壊が幼令な針葉樹植林斜面で多いこと。さらに、間伐などの手入れが行われていない植林での崩壊が多いことを示した。つまり、岩盤斜面でも森林植生が斜面の安定性に寄与していることを明らかにしたが、斜面の安定性は森林があるだけでなく、樹種や森林の手入れの仕方にも影響されることがわかった⁶⁾。

図 3-1 風倒被害や斜面崩壊が多い幼齢な針葉樹植林斜面⁶⁾

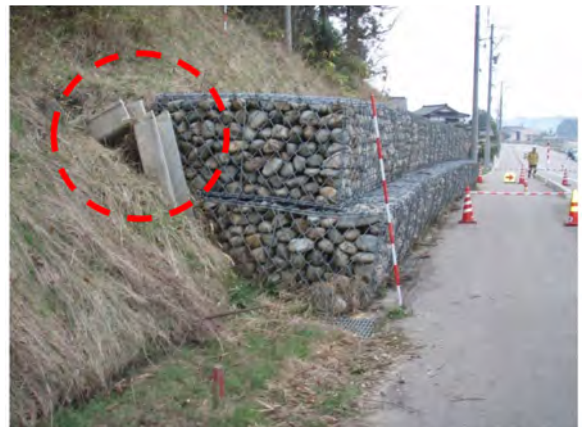
写真1 末端部水路の折れ曲がり

発見時には、頭部の細尾根上に幅20～30cm程度の開口亀裂が数本入り、末端部の県道付近では法面やフトン籠工が30～60cmほど県道側に押し出され、水路が折れ曲がるなど（写真1）、地すべりの兆候が見られた。頭部亀裂は、1ヶ月で1m以上拡大した（写真2）。

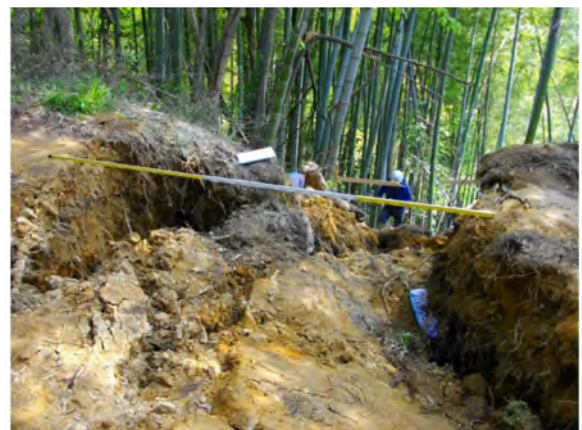
写真2 頭部の亀裂状況

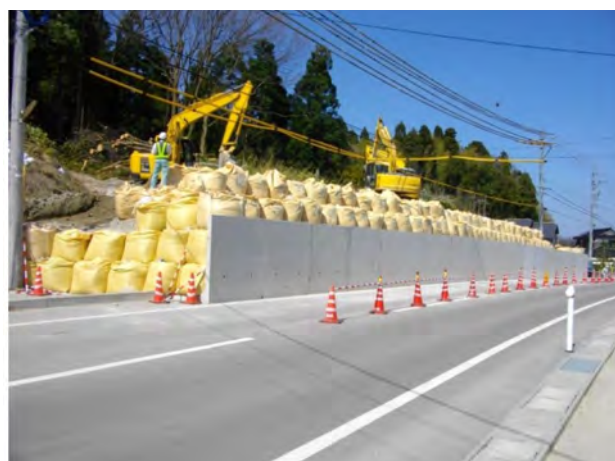
写真3 末端部の押さえ盛土

また、押さえ盛土(写真3)によって、末端部は初期に停止したが、上部は長期に渡って滑動が継続した。カマボコ型の細尾根は、末端部を押さえても側面が自由なため、滑動方向が変化したと考えられる。事実、中間部付近では跳ね上げ現象はほとんど見られなかったが、東側側部では押し出し現象が継続していた。このことから、すべり土塊を残したまま抑止すると、側方へ押し出す可能性が高いと考えられた。

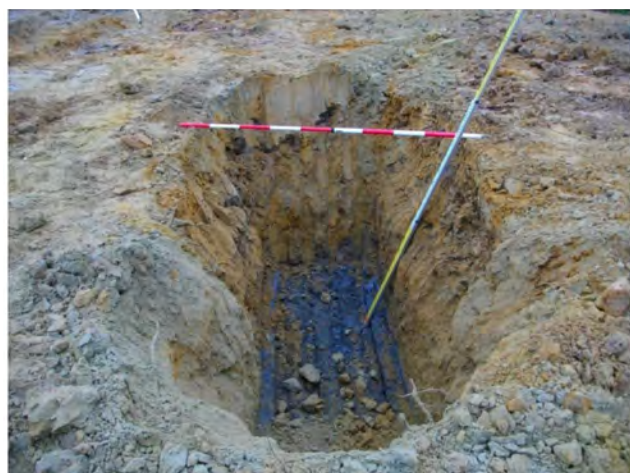
写真4 すべり面のトレンチ掘削

全排土を行う際に、すべり面が浅いためトレンチ掘削を行い、すべり面と判断される鏡肌を観察する機会が得られた(写真4・写真5)。すべり面付近からは、じわじわと水が染み出す程度であり、応急対策で水抜きボーリングを密に配置しても、排水量がほとんどなかった理由を知ることができた。

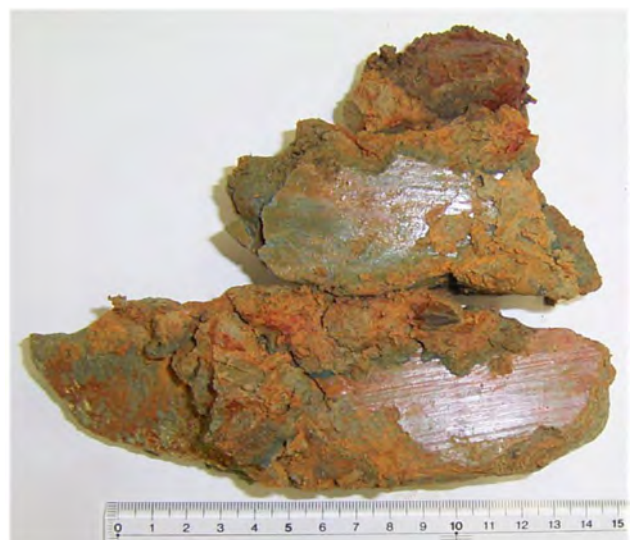
写真5 採取したすべり面

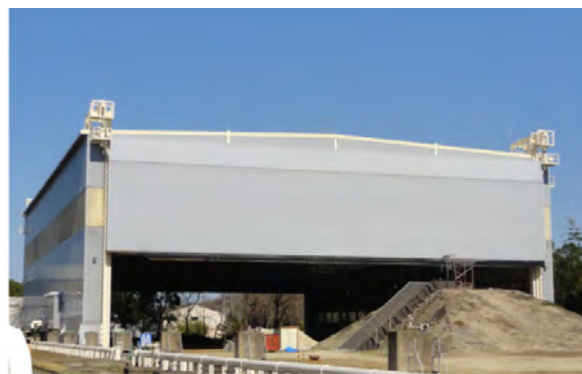
写真 1 大型降雨実験施設の遠景

写真 1 に大型降雨実験施設の全景を示す。写真 2 には, 防災科研の全敷地と降雨施設の範囲(上部の線で囲った部分)を示す。建屋の大きさは, 幅 49m, 長さ 76m, 屋根の中心部の最大高さは 21m である。

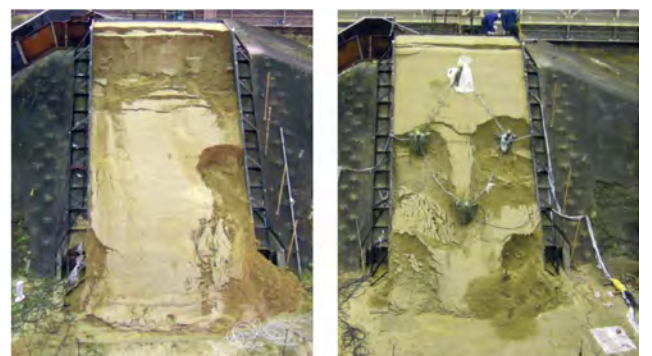
写真4 対策なし（左）と対策あり（右）の実験後の写真

大型降雨装置による実大斜面実験概要を示す。斜面は高さ5 m×幅4 m、斜面角度40°で、筑波山まき土（含水比9.5%）を用いて、層厚1 mの土砂層を作製した。補強材はφ28.5mm中空棒鋼を用い、所定の位置に径50mmで基盤に垂直に設置

大型模型実験ができるメリットを生かし、実規模の対策を施した斜面と無体策の斜面の対策工の2種類の実験を行い、対策工の効果の検証実験を行った。ここでは、ただ対策を行うだけでなく、斜面の危険度を定量的に評価できるセンサーネットワークシステムを組み込んだ表面崩壊対策工として各種計測を行った。

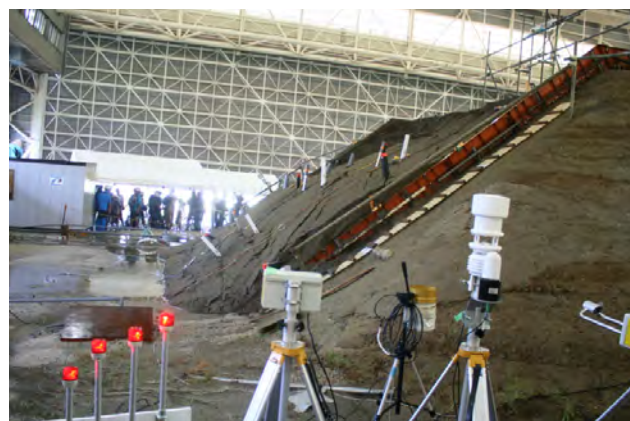
この課題に対する一つの取り組みとして、2014 年度に日本地すべり学会と共同で民間企業 7 社が参加して、センサーによる崩壊予測手法に関する共同実験が行われた(写真 6 参照)。斜面には各社が準備した計測センサー(加速度計、傾斜計、土壌水分計、比抵抗等)と、通信システム(特定小電力無線や Zigbee, 携帯, 無線 LAN 等)を用いたセンサーシステムが設置された。ここでは、崩壊予測だけでなく、降雨浸透とともに進む不安定化した状態をセンサーによって検知できるかも含めて検討を行う。崩壊は局所的な影響が強く、センサーも斜面の個性に合わせて最適な組み合わせを知ることが必要である。実用化に近づけるために、このような取り組みが重要である。

写真 6 崩壊後の実験状況と計測状況

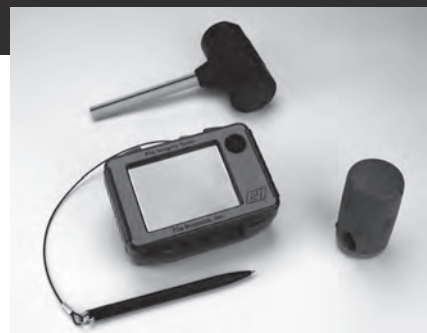
PIT インテグリティ試験装置

- PITは、杭頭を小型ハンマーで打撃し、杭中を伝搬する弾性波が音響インピーダンスの異なる亀裂や先端部からの反射波を杭頭部に設置した加速度計で検出して、解析処理する試験装置です。
- 同試験法は、ASTM D5882 に準拠し、国交省土木研究所「インテグリティ試験を用いた橋梁基礎の損傷調査法」で技術評価されています。
