地盤から見た  
„東日本大震災“  
シンポジウム  
講演集

平成 24 年 7 月 13 日

一般社団法人全国地質調査業協会連合会  
一般社団法人日本応用地質学会

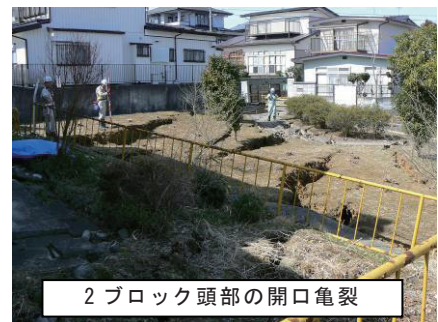
2 ブロック頭部の開口亀裂

今回の被災は、3.11 震災時に発現したもので、宅地内や道路、擁壁に開口亀裂や押し出し亀裂が認められた他、既往の抑止杭工に杭頭の突出や頭著な傾きがみられた。

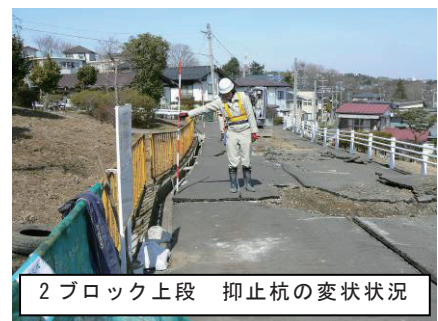
2 ブロック上段 抑止杭の変状状況

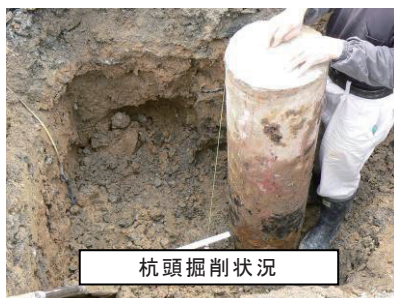
杭頭掘削状況

また、杭頭掘削によって杭の変位を確認した結果、杭頭で最大 1.9m 余りの変位が想定された。この変位量は、杭鋼材に許容応力度の 70 倍以上の荷重が働いたものと試算され、杭は降伏していると判断された。
