環境に配慮した作業内容の改善例

北海道土質コンサルタント(株) 小西 朝規  
 同 上 笠松 悟  
 同 上 松本 和正

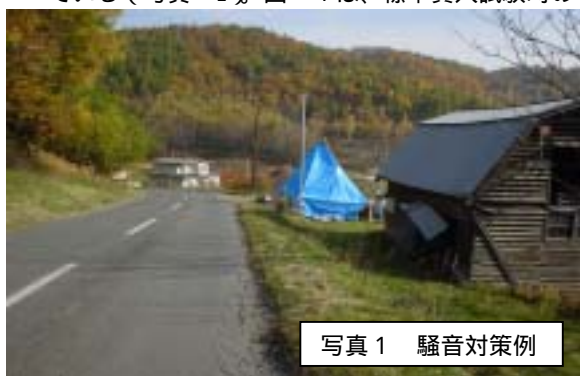
写真1 騒音対策例

三脚やぐらを支柱として市販されているブルーシートで機械と作業範囲を覆い騒音軽減を図っている(写真-1)。図-1は、標準貫入試験時の

この対策は作業範囲を覆うため、突然発する音や人の動きに敏感な競走馬や牛などが放牧されている牧場内では有効である。

ブルーシートは市販のものを使用しており、多用できるため通常用いているが、騒音対策としての効果をより発揮できる、軽量で取り扱い易い材質の選定が必要と考えている。

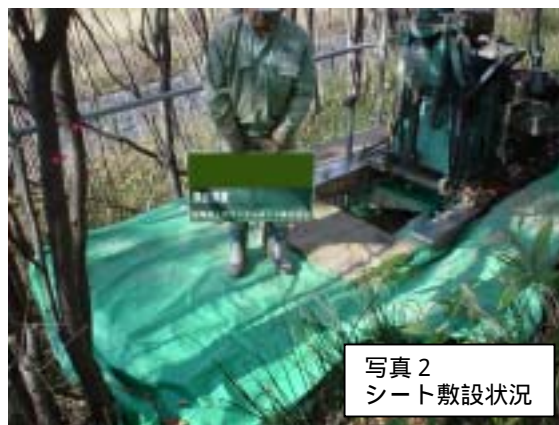
写真 2  
シート敷設状況

- ・ 郊外や市街地で、まとまった調査箇所がある現場には仮設トイレを設置する。
- ・ 牧草地や山林での作業では、機械油や掘削泥水の飛散から植生を保護するため、機械及び作業

範囲にビニールシートを敷く(写真 2)。
