畝傍山の山体崩壊とその年代

株式会社アテック吉村 成迫 法之

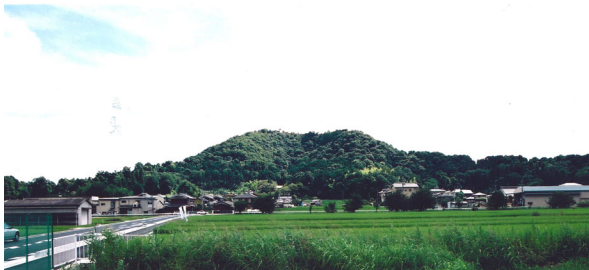
図-1 西方から眺める畝傍山

畝傍山は天の香具山と耳成山とともに大和三山と呼ばれ、万葉の古から歌にも詠まれ親しまれてきた、我々日本人にとって最も馴染みの深い山の一つである。奈良盆地南部に位置する標高199mの小山で、第三紀中新世の瀬戸内火山帯に属する火山である。花崗岩に流紋岩が貫入したもので、下半部が花崗岩、上半部の急斜面が流紋岩からなる。西斜面には山頂から山裾にかけて挟り取られたような地形があり、比較的規模の大きな山体崩壊跡と考えられる。

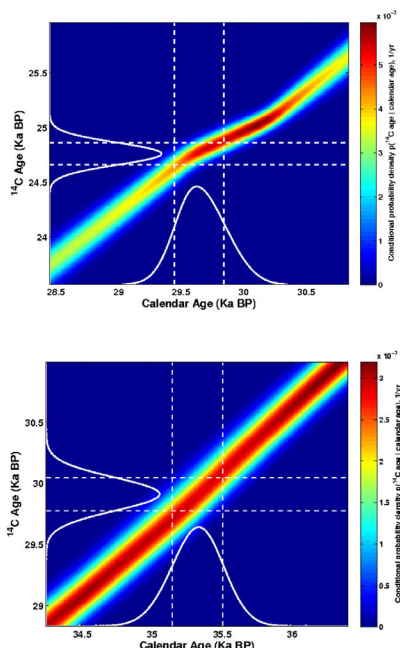
図-6 試料7C1-L(上)、6C2-M(下)の暦年較正年代

プログラム Fairbanks0107による暦年較正年代は試料7C1-Lで29644±199calBP、試料6C2-Mで35324±180calBPで、ATと試料7C1-L、6C2-Mの年代関係は整合的である。

Dc1層の試料7C1-L（No.7地点のAT直下）とDc2層の試料6C2-M（No.6地点の層中央付近）を用いた加速器質量分析（AMS）による¹⁴C年代測定を実施し、それぞれ24760±100yrBPと29910±140yrBPが得られた。

畝傍山の山体崩壊の証拠は、山頂まで達する馬蹄形カルデラとして残っており、崩壊の経過を物語る情報は低地の地層に保存されていた。すなわち崩壊時期はATより古く、崩壊時堆積物（Dg）を挟むDc1・Dc2層の¹⁴C年代測定により、最終氷期の29644±199calBPから35324±180calBP（Fairbanks0107による）の間であることが明らかになった。

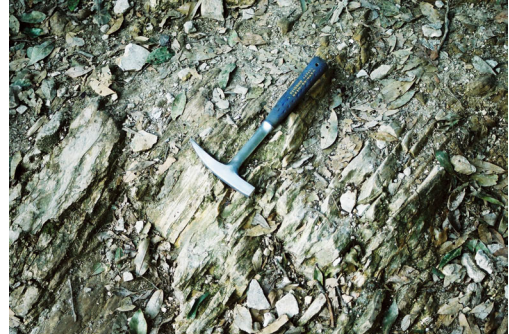
畝傍山西斜面の流紋岩には高角の流理とそれに沿った節理が発達している。

図-7 山頂のリソイダイト 流理(N16° E, 65° NW)に沿った節理が発達する。

崩壊の素因は流紋岩に発達する高角節理と熱水変質帯の存在で、地震が誘因となって発生したと考えられる。

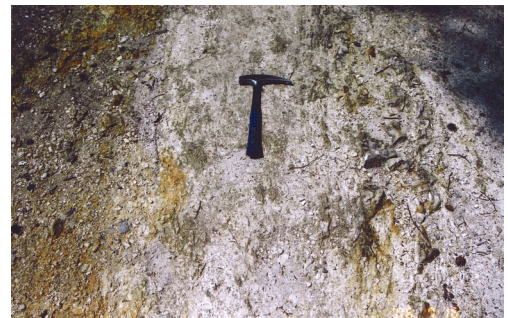
また、山頂や斜面中腹の一部には流紋岩が白色粘土状に熱水変質した脆弱部が認められる。このように、畝傍山は不安定な内部構造を有する山といえることができる。

図-8 山頂の熱水変質帯(最大幅1.7m×長さ9.0m) N5～10° Eの節理方向に分布
