標準貫入試験時の安全管理について

北海道土質コンサルタント（株） ○小林 豊
 齊藤 学
 古村 大地
 石尾 政男
 松本 和正

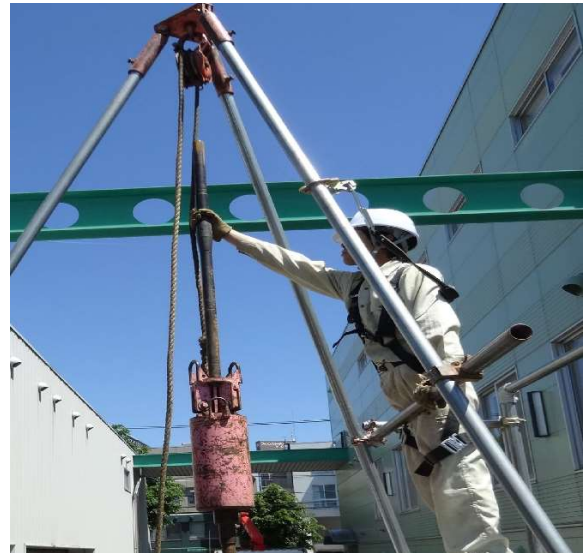
写真-1 標準貫入試験の実施状況

重なり、事故発生の要因ともなるためステップを設置して足下を安定化させた(写真-2)。設置による効果は大きく、安全性が高まった。その後、このステップに手すりを追加し落下しにくいように改良した(写真-3)。写真-1は改良ステップによる試験状況であるが安定性が増し、第三者からの目にも、より大きな安心感を与えることが出来た。また、北海道は積雪寒冷地で冬季は凍結によって滑り易くなるため滑り防止としての効果も期待できた。なお、改良ステップの組み立て時間は僅かに10分程度である。課題としては、鉄製で重いため、軽量な材料(アルミなど)を用いて試作中である。

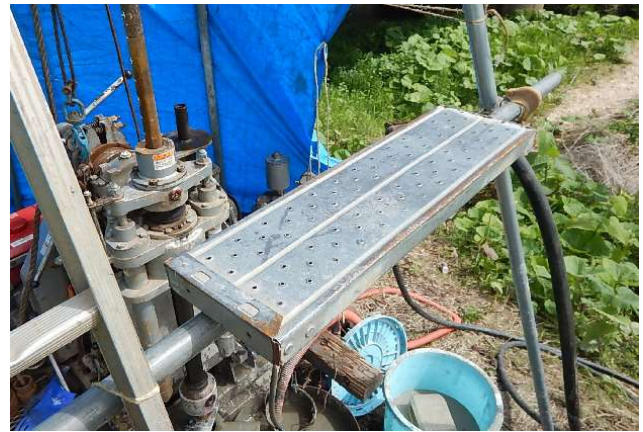
写真-2 設置当初のステップ

以前は、試験時には横材(パイプ)に直接足を乗せてガイドロッドを押さえていたが、不安定で足にも疲労が

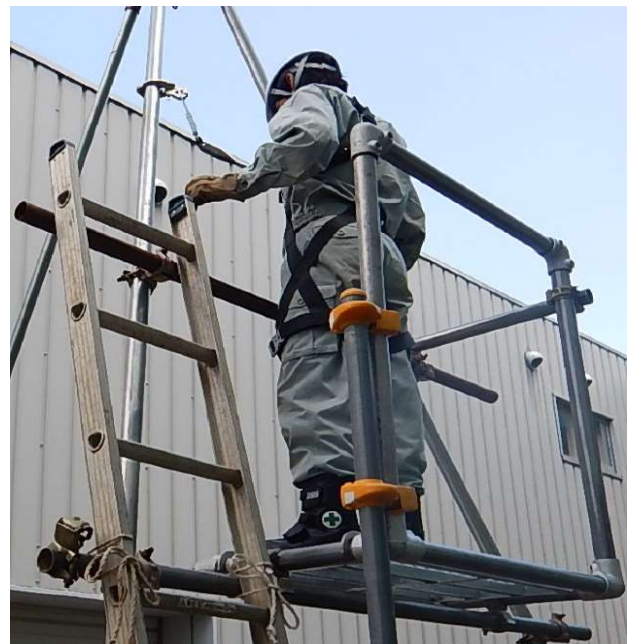
写真-3 改良した手すり付きステップ

試験時の作業高さは1.5~2.0m であるが、積極的に安全帯を着用している(労働安全衛生法では地上から2m以上で着用義務)。最初に使用したのは腰ベルト型で、ランヤード(安全帯から固定具までの綱)は安全帯に設置された収納スペースに巻き取るタイプとした。なお、フックは三脚上部に固定金具を取り付けて試験毎に固定している(写真-3)。使用当初は重量感があるため多少の違和感があったが、使っていくにつれて慣れて、現在は通常作業にも全く支障がない。
