## 琉球石灰岩地帯における空洞調査事例

(株)日さく ○赤井一行、松永 智、久保範典、山本保則

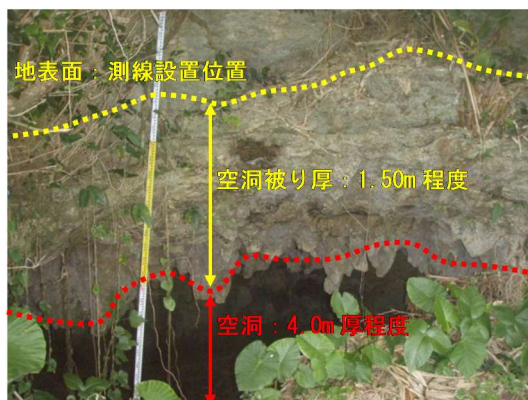
図-2 テスト地点①（鍾乳洞）の現地状況写真

1地点目は戦時中、防空壕として利用された鍾乳洞で探査を実施した。地質条件は地表面から硬質な石灰岩岩盤が分布しており、G.L.-1.5m から高さ3m、幅10m、奥行き12m程度の空隙が広がっている。下床には数cm～1.0m程度の厚さで褐色粘性土が堆積し、内部は湿潤で下床面は水溜まりがみられる。解析の結果、空洞と一致する位置で10,000Ω・m以上を示す高比抵抗値の分布がみられた。周囲の岩盤の比抵抗値が1,000～5,000Ω・m程度に

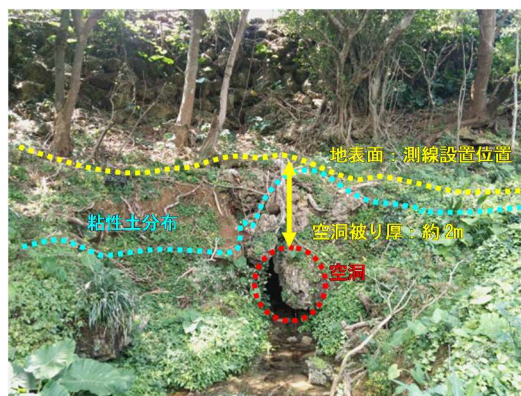
図-3 テスト地点②（水源空洞）の現地状況写真

2地点目は、100L/min程度の湧水がみられるトンネル状の空洞で探査を実施した。湧水は近隣集落の雑水の水源として利用されている。地形条件は地表面から数十cm～2.0m程度の厚さで褐色粘性土が堆積し、その下位に碎屑性石灰岩が分布している。空洞はG.L.-2.0mから高さ1.0m、幅1.0m、奥行き不明の空隙が広がっている。
