L型擁壁を対象とした変状原因の究明に関する取り組み

川崎地質(株) ○長谷川貴大, 小島央彦, 直本啓祐

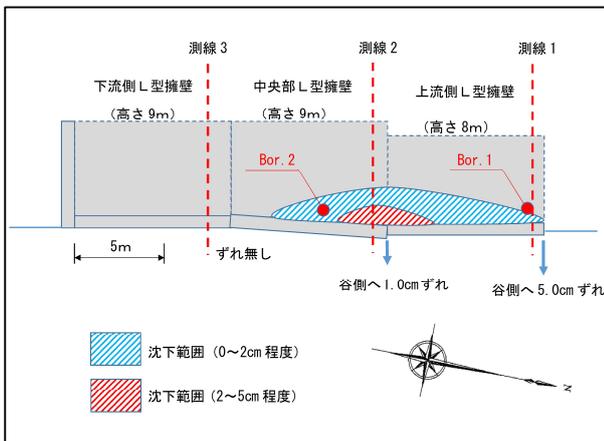
図-1 調査位置平面図

図-1に調査位置平面図を示す。

L型擁壁の変状原因推定のため、①擁壁背面盛土の地盤状況の確認、②擁壁底盤の地盤状況の確認、③支持地盤の状況の確認を目的とし、ボーリング調査及び標準貫入試験を実施した。ボーリング位置は、変状が比較的大きいL型擁壁の縦壁に近い箇所と上下流方向2箇所とした。盛土及びコンクリートの状況と支持層の確認を踏まえ、中硬岩以上の硬質岩盤を5m 確認して掘り止めとした。調査孔には孔内傾斜計を設置した。

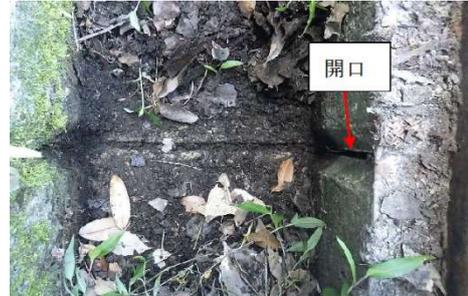
現地踏査によると、擁壁には背面盛土のみに起因するとみられる変状が随所に認められた。変状状況を写真-1、写真-2に示す。

写真-1 現地状況写真(U字側溝目地部の開口)

調査・検討結果より、擁壁背面盛土内の地下水位上昇と盛土の単位体積重量の減少が擁壁を不安定にさせている要因と判断した。単位体積重量の減少が細粒分の流出の影響であれば、今後さらに不安定になる可能性があると考えられた。また、擁壁背面盛土に上載荷重がかかると現在の盛土重量では不安定になるため、盛土重量を大きくする必要がある。以上のことから雨水の浸透による擁壁背面盛土の地下水位の上昇を防ぐため、側溝の改修が必要である。同時に細粒分の流出が生じない対策も必要であると考えられた。また、後続調査計画として、①自記地下水位観測、②定期的な擁壁の変位の確認、③クラックピン観測について提案した。

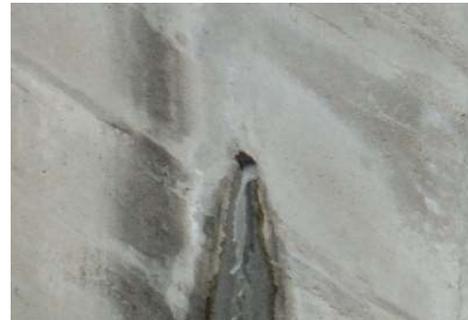
写真-2 現地状況写真(擁壁の排水状況)
