平成 30 年 7 月豪雨における土砂災害警戒区域の検証

基礎地盤コンサルタンツ(株) 西山 電

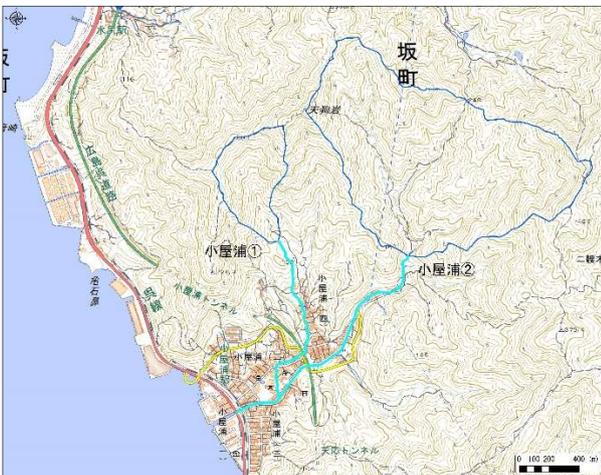
図-1 対象溪流位置図¹⁾

土砂移動の有った溪流のうち、特に大きな被害をもたらした2溪流を対象とした(図-1)。

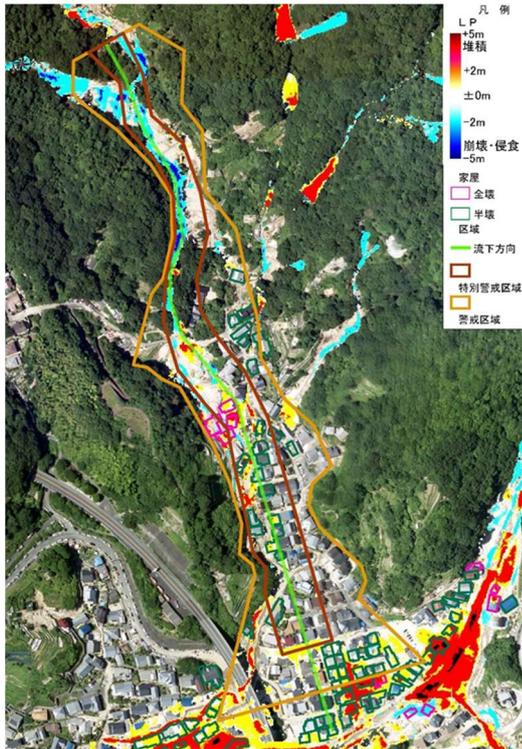
図-2 小屋浦①設定結果

設定した区域、航空写真、被災家屋状況(半壊・全壊)、被災前後の侵食・堆積状況を重ね合わせたものを図-2に示す。この図から、下記のことが言える。

・特別警戒区域の設定

区域内に全壊家屋が全て含まれているため妥当と言える。

- 警戒区域の設定
区域内に土砂到達が見られないため妥当と言える。

LP計測結果を基に算出した被災実態に基づく流出土砂量は7,400m³、広島県基礎調査マニュアル²⁾に基づき算出した流出土砂量は11,689m³となった。

これを比較し、数値の大きい広島県基礎調査マニュアルから算出した流出土砂量を採用した。

土砂の堆積が始まっている堰堤直下に設定した。

航空写真の状況やLP計測から特定できる侵食の方向、被災家屋の傾向から土石流は砂防指定地の導流工を流下後、導流工が大きく屈曲する地点から直進をしたと推定した。

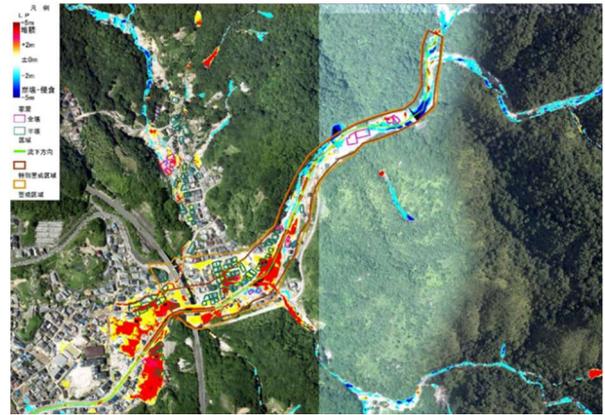
図-3 小屋浦②設定結果

①～⑤を重ね合わせた図を図-3に示す。

当地区は特別警戒区域と警戒区域の形状がほぼ同じ形状になるため、まとめて結論を示す。

- 谷地形が残る土地から広島県道路より上流側の土地
区域内に全壊家屋や流出した堰堤が入っているため妥当と言える。
- 広島県道路より下流側の土地
区域外（勾配が2°未満となる土地）に土砂の堆積が見られる。
これは、写真-1に示す通り流木が橋梁に掛かり河川が閉塞し、土砂が流出したためである。この現象

小屋浦①と同じ手法で算出した結果、LP 計測値は 20,600 m³、基礎調査マニュアルは20,196 m³となった。

数値の大きいLP 計測値を採用した。

土砂の堆積が始まっている谷出口に設定した。

現地状況より砂防指定地の導流工沿いを流下した。

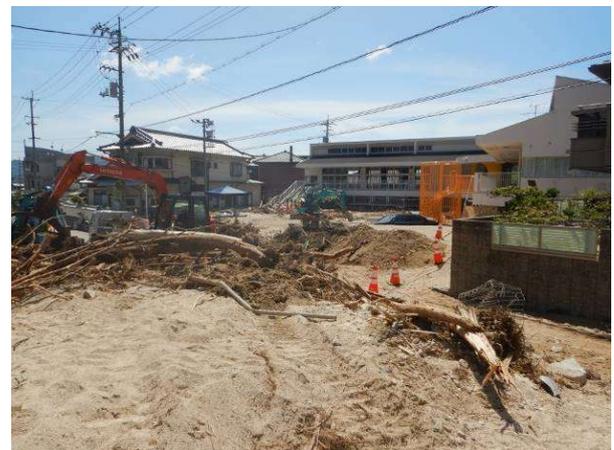
写真-1 平成30年7月10日撮影

は土砂災害防止法では対象としないため、区域外への土砂堆積は予測できなかった。
