愛媛県下における豪雨災害対応事例

株式会社ダイヤコンサルタント ○橋之口剛, 須井健次, 伊藤通和, 松場康二

本稿では、愛媛県で同時多発的に被災した公共土木施設において国道56号線宇和島市吉田町白浦地区と立間地区について報告する。

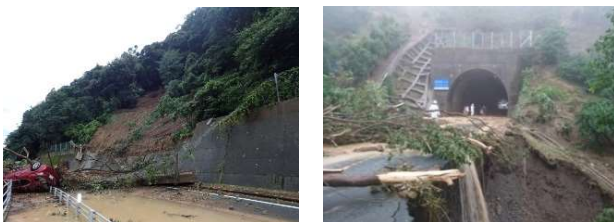
写真-1 立間地区、白浦地区の被害状況

国道56号線は、高知県高知市から四国地方の南西部を経由し愛媛県松山市へ至る一般国道である。本線は、愛媛県と高知県を結ぶネットワークであり、救急・物資の供給など地域間の移動を担う重要なライフラインである。被害が深刻であった旧吉田町内では、災害に伴う家屋浸水や取水施設の損傷による断水等が発生していたため、国道の早急な復旧対応が望まれた。写真-1に被災状況を示す。

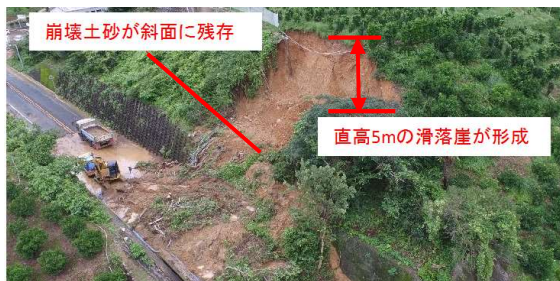
図-4 白浦地区(215K890)のり面崩壊の全景

崩壊したのり面は、南西に面した切土のり面(1段目1:0.5, 2〜3断面1:1.2)であり、のり面背後には傾斜面が分布し、みかん畑として利用されている。のり面崩壊は、切土背後のみかん畑を数m巻き込む形で幅24m、高さ5m、延長19m程度の土塊がすべり崩壊し、崩土によって道路が埋没した(崩壊土砂量1500m³程度)。

崩壊頭部の滑落崖には、崖錐堆積物が分布し(径5〜20cmの礫を含む砂礫)、短期的に高さ5mで直立する程度にはしまっていた。1段目の擁壁は、前面に向かって転倒していたため、すべり面は擁壁末端より上方に抜けていると推定した。隣接するのり面に設置されている水抜きボーリング(3本)から30〜40L/min程度の湧水を確認した。

復旧は、片車線分の土砂を撤去するとともに仮設防護柵を設置し、土砂等から防護することとした。

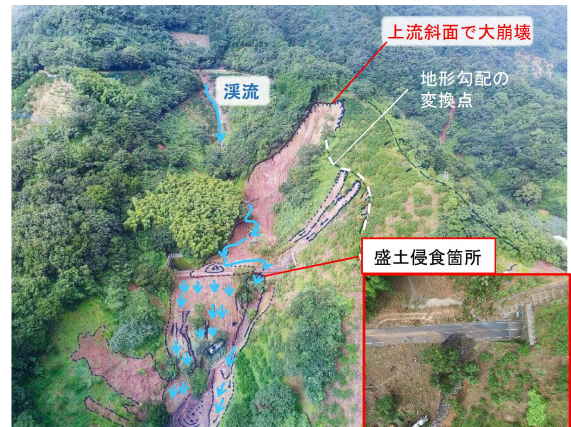
図-6 白浦地区(216K500)吉田町立間崩壊全景

当該箇所は、トンネルと溪流が交互する区間にあるトンネル坑口斜面である。

坑口斜面では、勾配変化点を頭部とした幅約10m、斜面

長約80mの崩壊が2箇所発生した。

崩壊箇所は局所的な谷地形となっており、植生がまばらに分布していた。崩壊土砂は下方に流れ下っているものの、滑落崖や崩壊面には岩盤が分布していた。

復旧は大型土のう多段積みで断面復旧を行い、通行を確保することとした。
