## 堤防強化対策検討等に有効な簡易ボーリングの実施例

株式会社アーステクノ ○金原直樹 宇都忠和 住吉武志

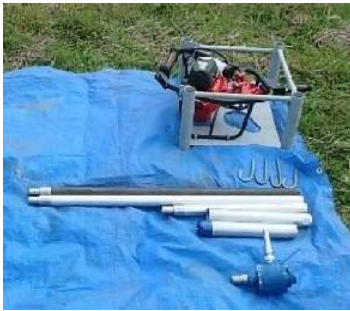
写真-2 簡易ボーリング使用機材

簡易ボーリングマシンの主な機材は表-1、写真-2に示す通りである。同様の調査手法は既存の技術として事例があったため、これを参考として製作を進めた。

種類	名称	規格・性能
動力	AGZ5010EZ	50.6cc
ロッド	AQロッド材質:アルミ	1.0m、0.5m
サンプラー	シングルコアチューブ	φ50mm

上述の課題に対し、当社では機材を固定するガイドを設けることとした。(写真-3)
