石造の土木遺構における対策工設計事例

応用地質(株) ○古川 舞, 小林 恵

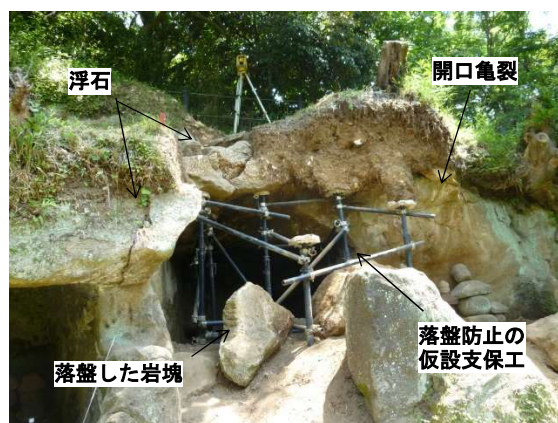
図-1 岩盤の劣化状況

対象は図-1に示すような鎌倉時代に岩盤を切削して造られた横穴状の遺構であり、この横穴を含む岩盤全体を遺構として保存することが求められた。地質は主に第三紀層の砂質凝灰岩で構成されており、全体的に亀裂が発達している。そこに樹木や草本類の根が侵入することによって亀裂が開口し、中には浮石化したものもある。また、岩表面は風化によって軟質化しており、その原因として、日照と降雨による乾湿繰返しや、地衣類や苔類の繁茂による岩表面の劣化が挙げられた。

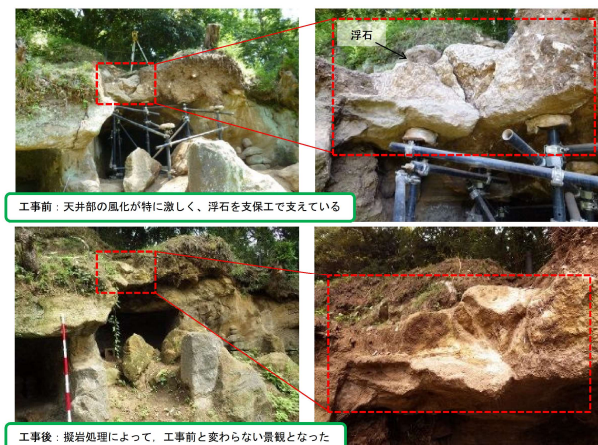
図-7 施工前後の比較写真

施工方法や材料の工夫と、保存対策技術の活用により、現在に対策工事前の景観を維持したまま岩盤崩落を抑制できている。図-7の箇所は、施工後5年が経過するが新たな亀裂の発生は認められない。これらの保存工事により、現在この遺構は一般公開が行われており、市民の文化財への興味関心のもととして「公開」「活用」が行われている。
