泥炭性軟弱地盤における小規模構造物（開水路）の基礎工について

トキワ地研株式会社 黒田 大貴

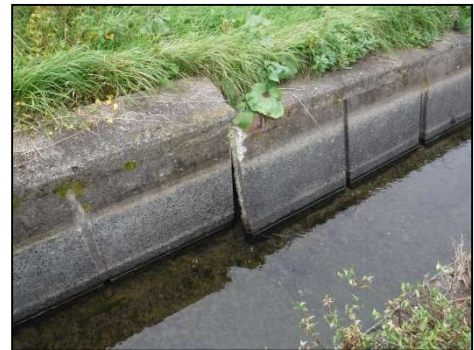
写真-1 現況用水路状況

用水路は約50年以上経過している施設であり、業務開始時点での変状として、「縦断方向の凹凸」、「水路目地の開き」が確認された。

沈下量は、SP0～SP400で20cm程度、SP400～SP750で10cm程度であり、これらの沈下は路線全体で見られるが、特に起点側（SP100～SP150）では相対的に大きな沈下が確認された。
