## 道路法面および自然斜面の目視点検における UAV の活用とその効果

国際航業（株） ○小野尚哉，田中貴人，王てい，山本奈穂  
（一財）京都技術サポートセンター 小松吉則

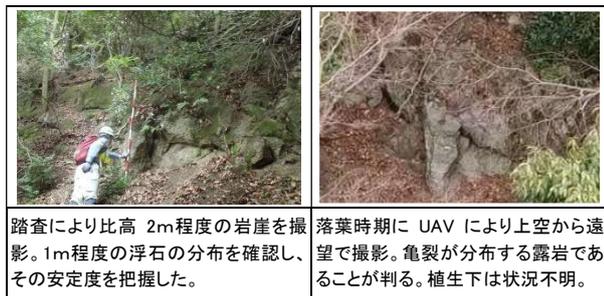
写真-2 従来の点検方法と UAV による遠望撮影の比較

自然斜面における UAV の活用により、踏査による点検の一部を代替できることを確認した(写真-2、3)。なお、自然斜面においては植生が繁茂していることが多いため、自然斜面全体の調査ではなくカルテの着目点の確認のような定点調査に向いており、落葉時期に撮影すると効果的である。
