全地連「技術フォーラム 2021」大阪

全地連「技術フォーラム 2021 Web 技術発表会」

論 文 集

一般社団法人全国地質調査業協会連合会

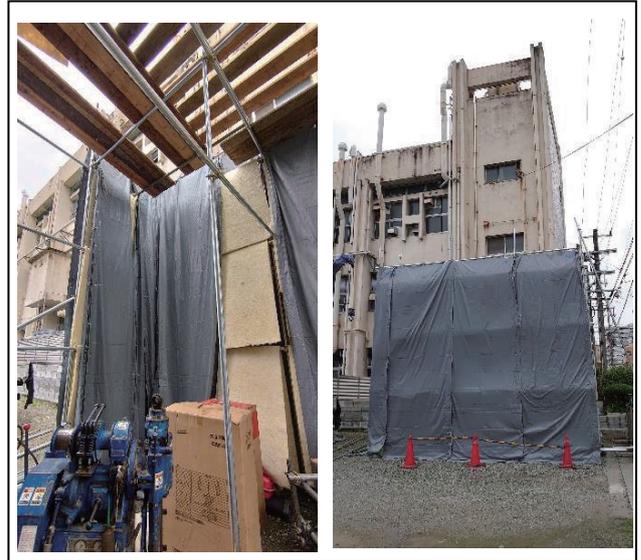
写真-1 騒音対策状況  
左:設置状況 右:対策全景

作業ヤードは縦横約5m、高さ約4mの範囲を単管パイプで囲うボックス状とした。ヤード周囲は二重防音シートで覆い、シートの間にグラスウール生材を挟み込むことで防音効果の向上を図った。

写真-1に騒音対策壁施工時の状況写真を示す。

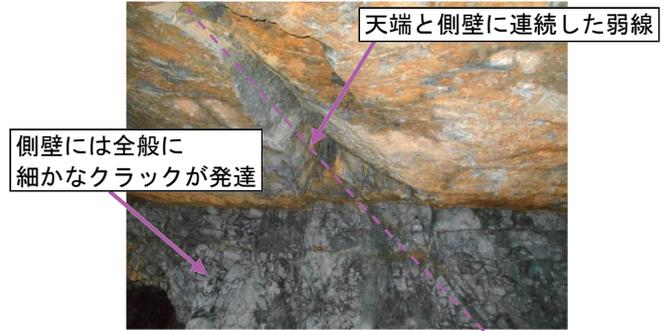
写真-1 ボーリング作業箇所の弱線とクラック

ボーリング作業箇所の岩盤は、天端と側壁に連続した弱線やクラックが発達する亀裂性岩盤であった(写真-1)。これより、地震やボーリングの振動等によって、弱線やクラックの緩みが進行し、落盤・落石事故が発生する可能性が懸念された。本来、このような亀裂性岩盤ではロ

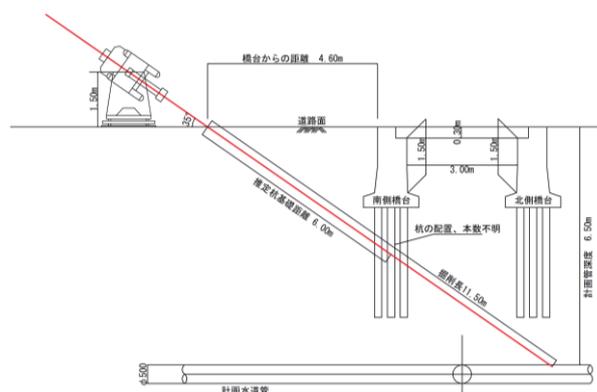
図-1 斜め BOR 計画概要図

橋台から橋軸方向に4.60mの地点で角度35°(北側橋台の推定杭基礎の位置と計画管深度がおおよそ重なり、南側橋台に接触しない角度)の斜め BOR を200~350mm間隔で4箇所行う杭基礎探査を計画した(図-1)。調査地域一帯は表層が非常に軟らかい粘性土(N 値0~3)であるため、ケーシングを挿入しながら掘削する。掘削長は計画水道管深度までとし、構造物が推定される位置に於いて先端が何か当たる感覚があった場合、それ以上の掘削は行わない。また、掘削にメタルビットやダイヤモンドビットを用いて行った場合、杭基礎を損傷してしまう恐れがあるため、図面上構造物が無いとされる位置までは上記ビットを使用し、以深は強化プラスチック製のビット(写真-1右下)を用意して慎重に掘削を行った。

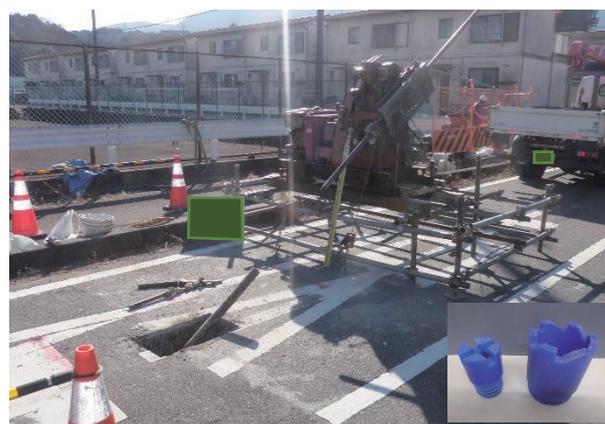
写真-1 現場状況と使用した強化プラスチックビット

掘削機の足場を単管で組み、道路上にアンカーボルトを打設しクランプと荷締機によって単管足場を固定することで、日々の機械架設にかかる時間を減じた(写真-1)。単管足場は毎日解体せず、斜め BOR 地点付近の資材置き場へ日々移動させ、BOR 機材は搬入トラックにて管理した。こうすることで、足場設置から機械設置までの作業効率を向上することができた。

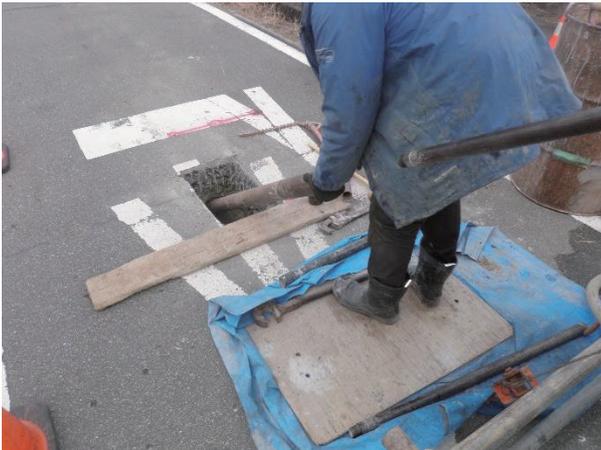
写真-2 ケーシング挿入

上記の事象を最小限に抑えるため、ダブルコアチューブを用いた掘削や、1m 掘削を行うごとにケーシングを挿入し、孔曲がりを抑制しつつ作業を行った(写真-2)。このケーシングは一日の作業終了時に道路面以深まで埋め込み、孔口を土嚢などでシールしてその上にバラスを敷いて転圧し、養生した(写真-3)。

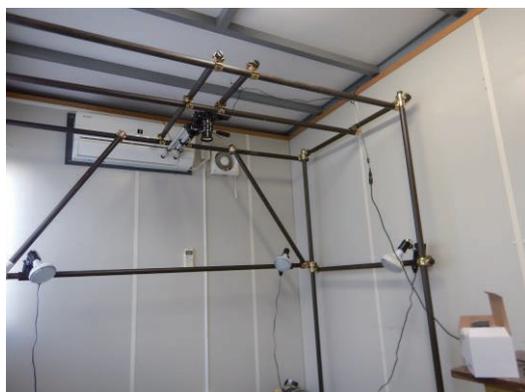
写真-1 ガーデンアグリパイプを使用したコア撮影装置

ラに直接接触することなく撮影できるリモートレリーズ、もしくは専用ソフトを使用してパソコン操作で撮影する。またデータの回収はSDカードではなく、USBケーブルないしWi-Fi等を使用すると、写真の回収忘れがなくなり作業効率が向上する。(写真-1)。

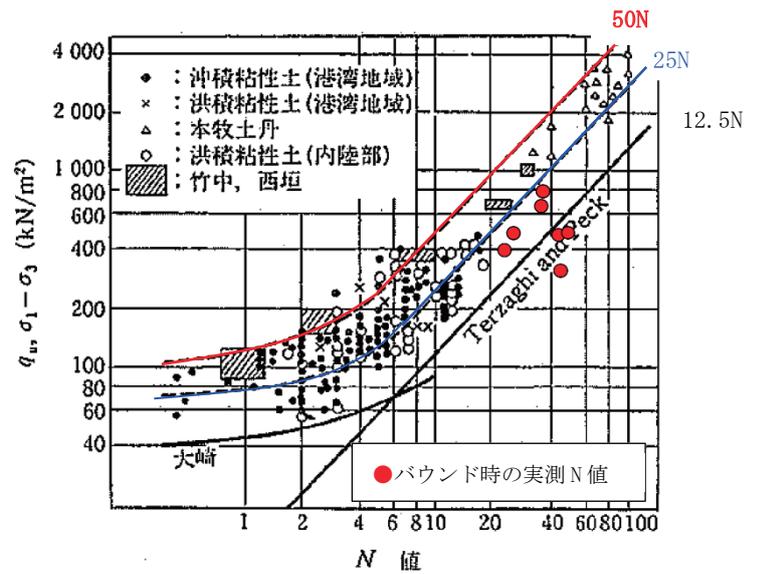
図-3  $q_u$  実測値と  $N$  値からの換算値<sup>3), 4)</sup> に加筆

$N$  値が過大になることにより  $N$  値で換算する各土質定数を危険側の値で評価する可能性がある。図-3 に表-1 で示した一軸圧縮強さ  $q_u$  と  $N$  値による換算値を示す。竹内ほか 1974<sup>3)</sup> 奥村<sup>4)</sup> では大阪湾周辺の海成粘土層において  $N > 4$  の時  $q_u = 25N \sim 50N$  の関係となることを示した。こ

の関係とバウンドが発生した海成粘土層の  $q_u$  を比較すると 25N 以下の試験値を示している。

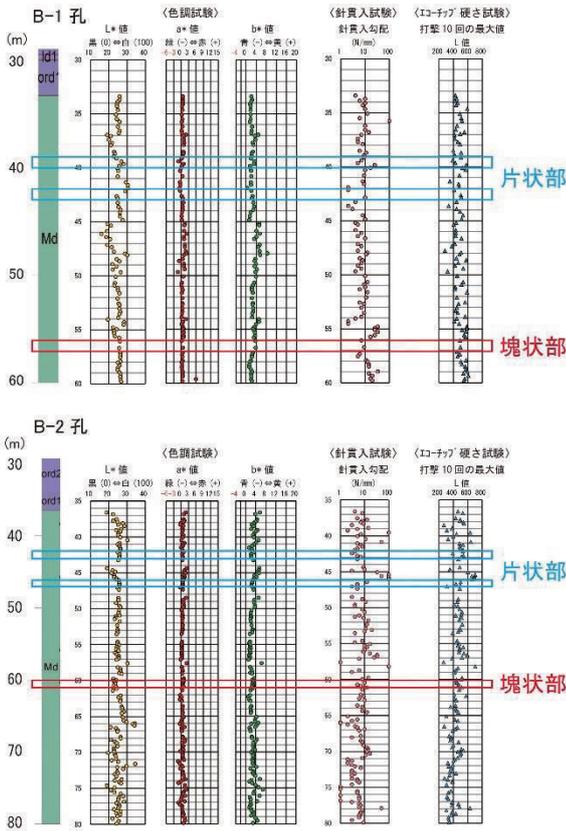
図-3 各種簡易試験結果(簡易柱状図とグラフ)

B-2孔のL\*値は、深度36.52m付近と深度45.00m付近で負の方向へ変動している一方、深度66.00m付近でL\*値が正の方向(白色)へ変動している。また、b\*値は、深度44.00~50.00mと深度73.00~76.00m区間で正の方向へやや変動している。

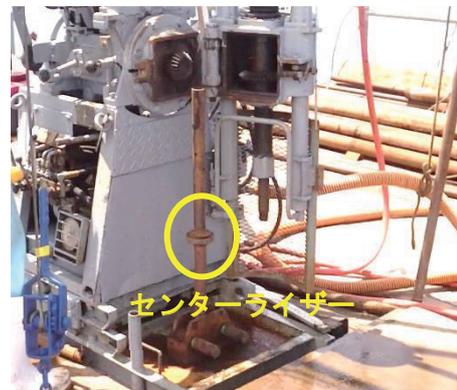
写真-1 センターライザー設置状況

程度となり、ロッド長が45m 程度になると想定された。そのため、ロッドが長くなることによる偏心が懸念された。そこで、試験深度の直上までケーシングパイプを挿入し、ベーンブレードを孔底へ下ろす際、ロッド間にケーシング内径に合わせたセンターライザーを設置することで、ロッドの偏心が生じないようにした(写真-1)。また、深部ではロッドの自重による摩擦トルクが生じるため、試験深度直上でベーンブレードを空転させ、摩擦トルクを測定した後に試験を実施した。試験結果の整理として、試験値より摩擦トルクを除した。

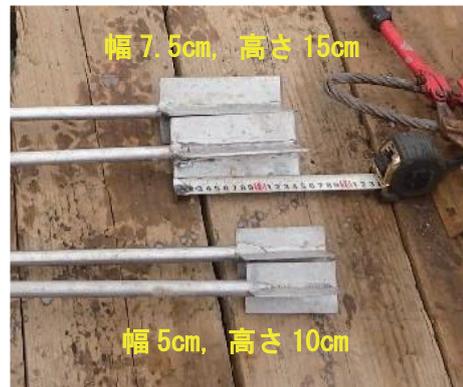
写真-2 使用したベーンブレード

有明粘土の下層部は圧密が進行し、一般的なベーンブレードでは試験実施が困難であると想定されたため、幅7.5cm・高さ15cmのベーンブレードに加え、幅5cm・高さ10cmの小型のものを用意し、対象の有明粘土の硬軟に応じて使い分けた(写真-2)。

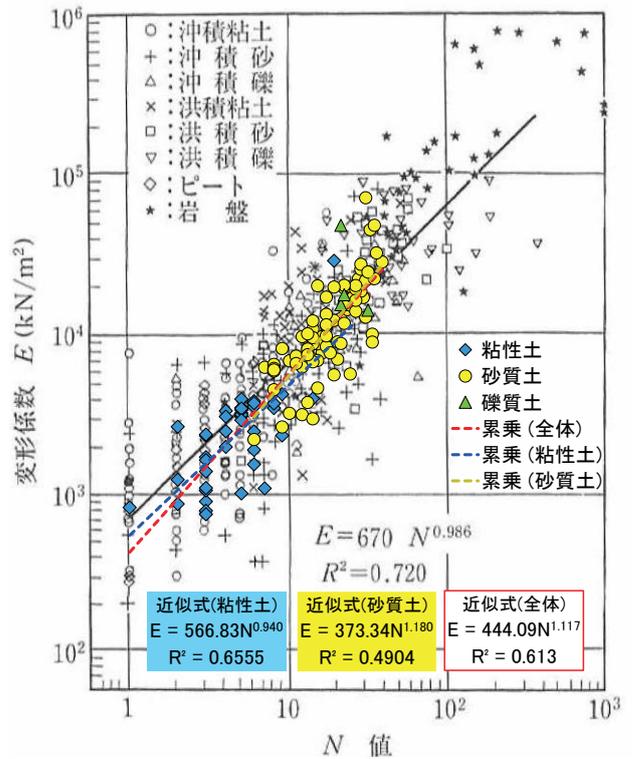
図-1 変形係数と  $N$  値の関係(土谷・豊岡の図<sup>1)</sup>に加筆)

過去の報告<sup>2)</sup>では、粘性土の方が砂質土・礫質土よりも  $E/N$  比が大きくなるという報告もあるが、今回の試験結果では逆の傾向を示している。

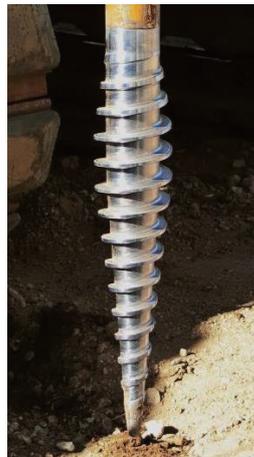
写真-1 羽根付きコーン

HCPT は、荷重した軸力と回転トルクによって、写真-1に示すような羽根付きコーンを地盤に回転貫入させるサウンディング試験である。

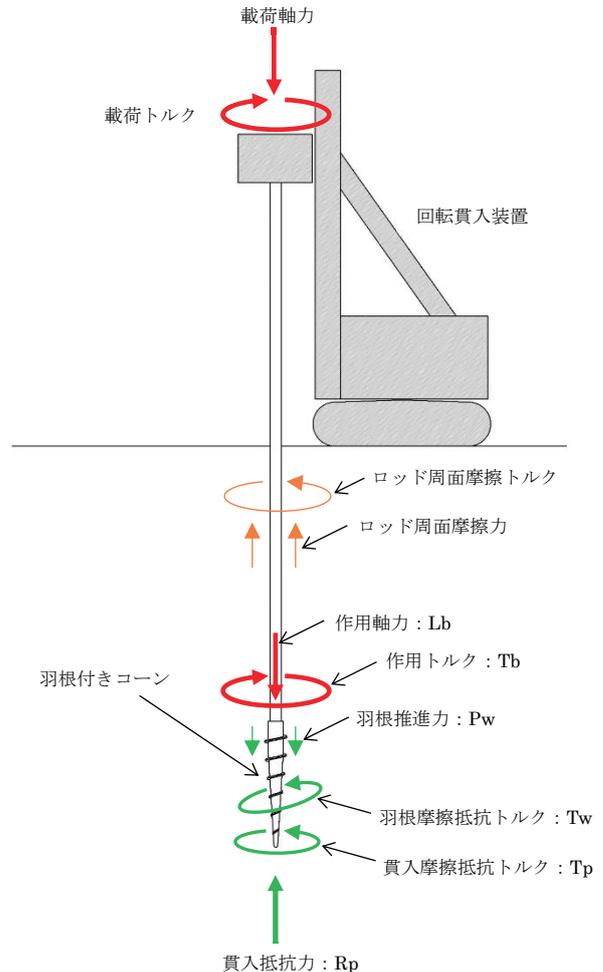
図-2 HCPTにおける力とトルクの模式図

これらのうち、 $R_p$  は地盤の貫入抵抗力で、コーン貫入試験のコーン貫入力  $Q_c$  とほぼ同じ性質を有し、地盤の強さを示す指標のひとつであると考えられる。そこで、力のつり合いおよびエネルギーのつり合いから、貫入抵抗  $R_p$  を HCPT の測定値（作用軸力  $L_b$ 、作用トルク  $T_b$ 、

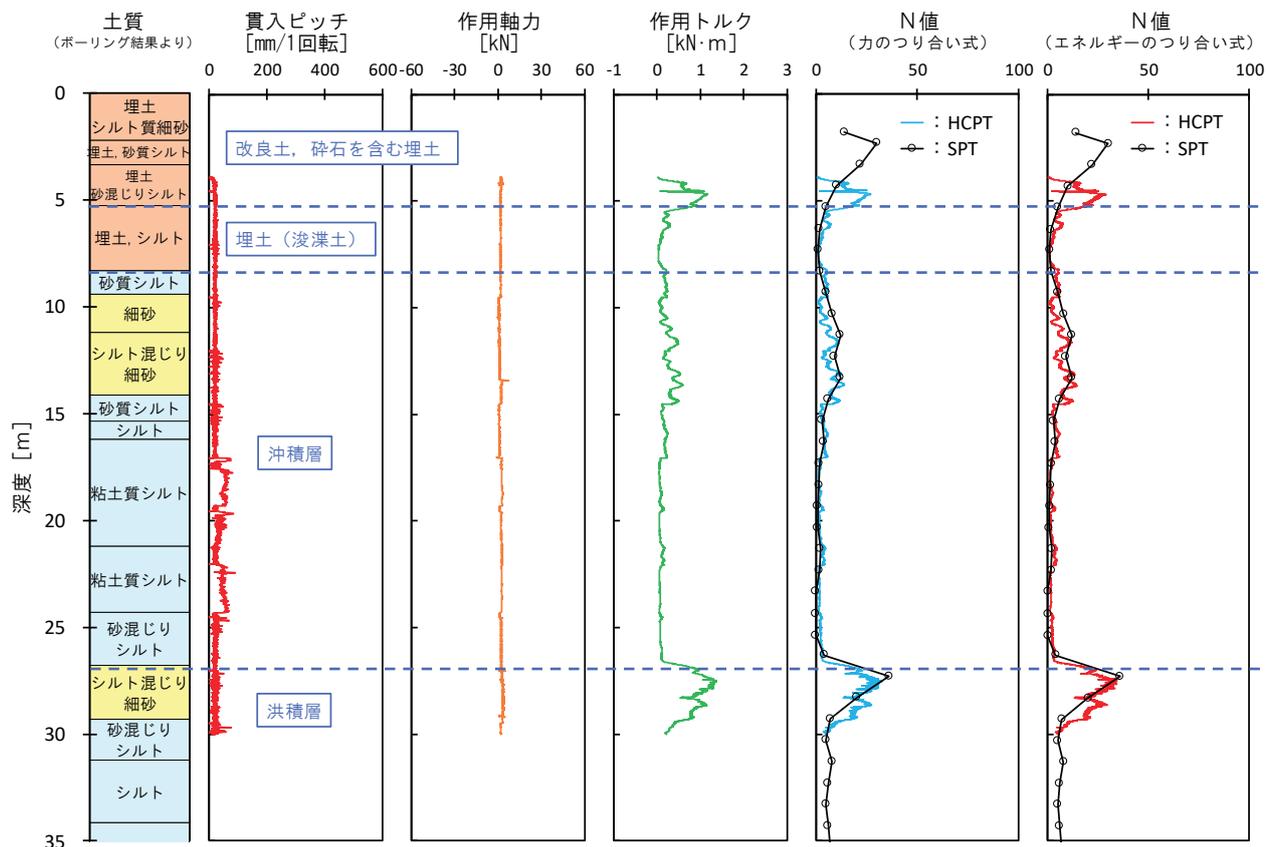
図-3 HCPT 結果とボーリング調査結果(土質、N 値)の深度分布の比較

1回転当たりの貫入量)で表す算定式<sup>1)</sup>と、貫入抵抗力  $R_p$  をコーン貫入試験のコーン貫入抵抗  $q_c$  や標準貫入試験の N 値に換算する換算式<sup>1)</sup>を開発した。

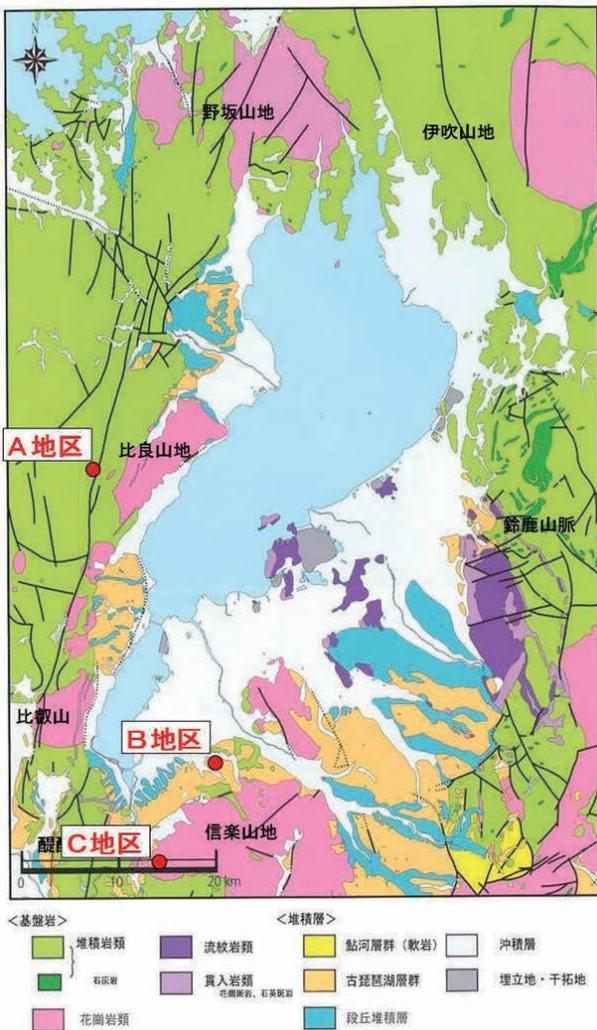
図-1 近江盆地地域の地質<sup>1)</sup>

近江盆地は、四方を比良・野坂・信楽山地、比叡山、鈴鹿山脈に囲まれた断層盆地で、中央の低地が日本最大の湖である琵琶湖となっている。山地は、主として丹波帯の古期堆積岩類(中・古生界)を基盤とし、そこへ中生代白亜紀以降に貫入してきた花崗岩類からなっている。丘陵地には古琵琶湖層群と呼ばれる鮮新～更新統の堆積層と段丘層が分布する。(図-1参照)

近年の台風等の豪雨時に滋賀県内でも山地や丘陵地で斜面崩壊が頻発している。これらのうち我々が携わった斜面崩壊調査の事例を紹介する。図-1に示す丹波帯山地での表層崩壊、古琵琶湖層群の地すべり性崩壊、花崗岩山地での盛土体の崩壊の3事例である。

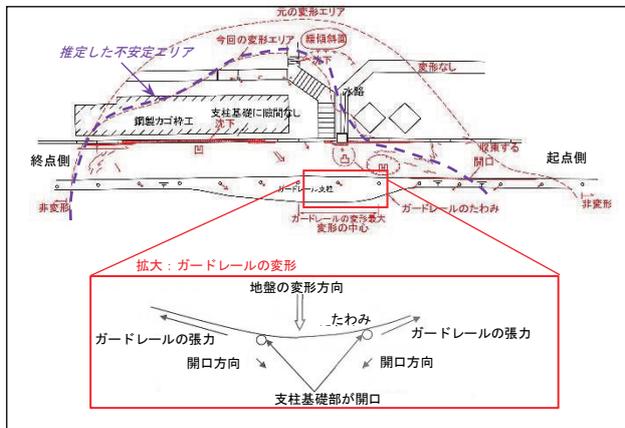
図-1 豪雨前に確認した構造物の変形状況

A 地点は高速道路建設時にも変形が発生していたのり面で、その際に鉄筋挿入工、アンカー工、鋼製かご枠工が施工されていた。A 地点の変形解析結果を図-1に示す。

側道の舗装面では雁行亀裂を確認した他、舗装面の微小な陥没、水路と舗装面との接合部の開口など系統的な変形が認められた。

舗装面の雁行亀裂は、起点側では左ずれ、終点側では右ずれの変形センスを確認した。

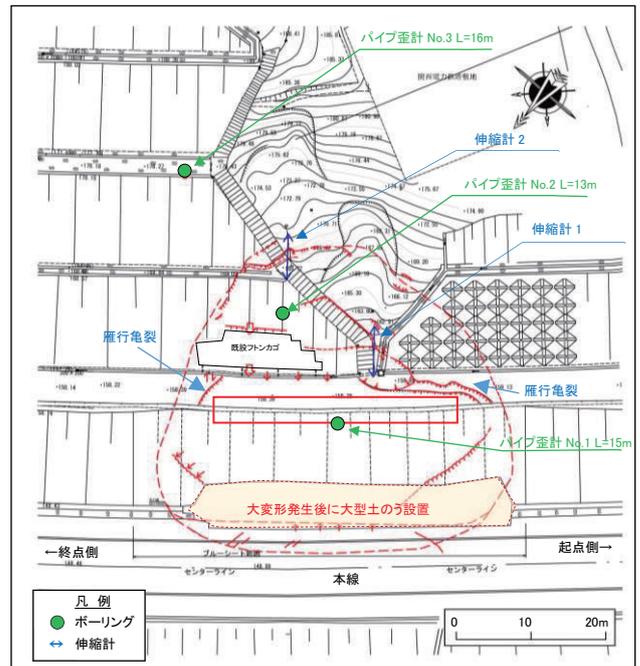
図-2 構造物の変形状況と不安定エリア  
（ボーリング調査は豪雨後に実施）

平成30年豪雨後の現地観察結果を図-2に示す。雁行亀裂を確認していた地点は、変形により大きく開口し、段差も明瞭となった。また、側道の路面は陥没し、ガードレールの屈曲も明瞭となった。変形の末端と想定していた本線脇のり面に隆起が見られ、この付近にすべり面が抜けあがったことが確認できる。

さらに側道山側の縦排水は、大きく開口し段差が明瞭となった。豪雨前に確認していた、微細な亀裂などの系統的な変形を確認していた箇所に沿って大変形が発生していることがわかった。

つまり、豪雨前から進行しつつあった側道の沈下と本線脇へ跳ね上がる変形が、豪雨に伴い加速し、大変形に至ったものと解釈できる。

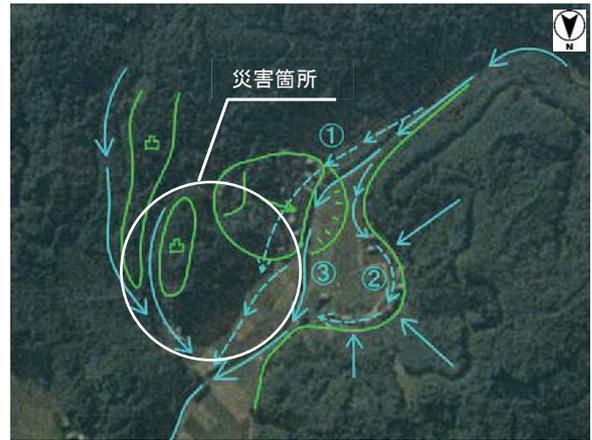
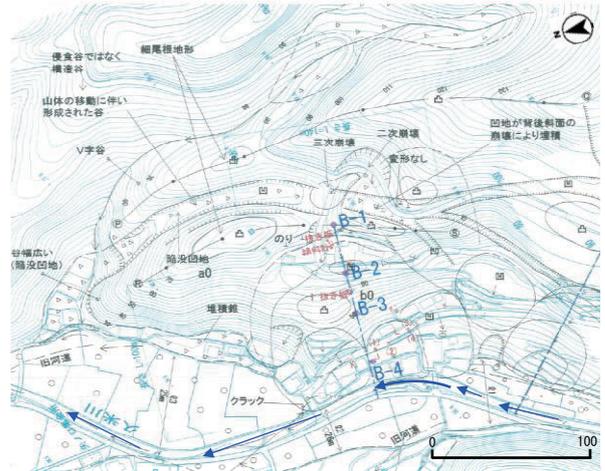
図-2 地形判読結果およびボーリング調査位置図

図-2の①の破線で示すかつての河道により右岸斜面が浸食され、足元をすくわれた。このため、斜面は川側へ大きく変形した。この結果河川は対岸へ流路を改変され、地斜面とは対称的な地形が形成された。

変が発生した斜面は、複数の凸状の押し出し地形が確認され、全体として凸状の押し出し地形をなしている。

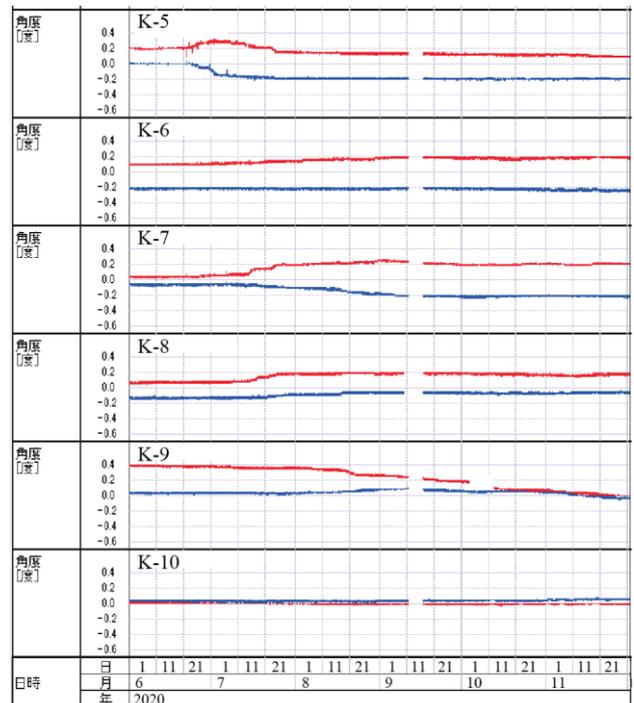
図-2 累積傾斜角度の変化図(2020年6~12月)

図-2は地すべりブロック内に設置した傾斜センサーのうち、K-5, K-6, K-7, K-8, K-8, K-10の累積傾斜角度の変化図(X軸・Y軸)である(9月中旬の空白は欠測)。

なお、この期間中に地すべりブロックの末端部の傾斜センサー(K-1・K-2・K-3・K-4・K-6)および地すべりブロックの冠頭部のK-10には累積傾斜角度の顕著な変動は認められなかった。

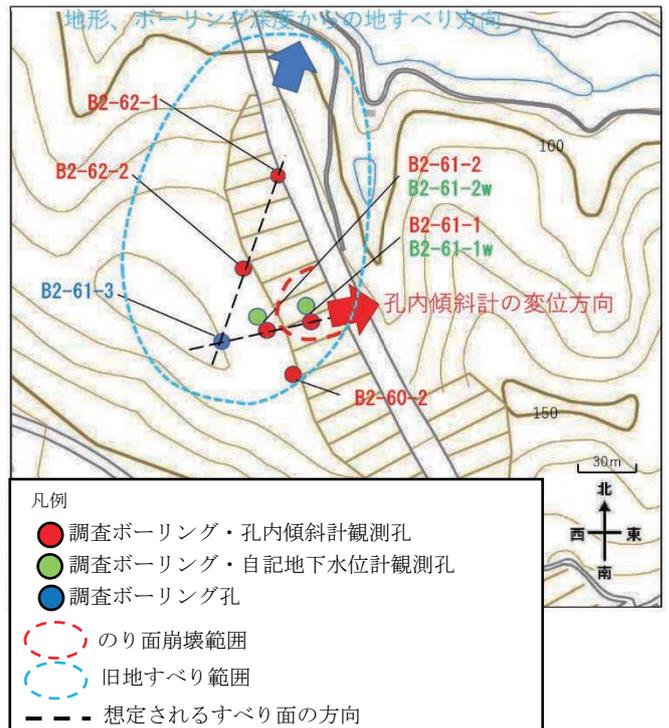
図-2 調査計画図

- ① のり面内部の性状の把握のため、崩壊箇所と周辺の旧地すべり地形内にボーリング調査孔を配置する。
  - ② ボーリング孔を利用し、地すべり地形とのり面崩壊の2方向に孔内傾斜計観測孔を配置し、地中変位を観測する。
  - ③ 地山の地下水水位の確認のため、崩壊箇所とのり面背面側に地下水水位観測孔を設置し、観測を行う。
- 調査結果をふまえて調査計画図を以下に示す(図-2)。

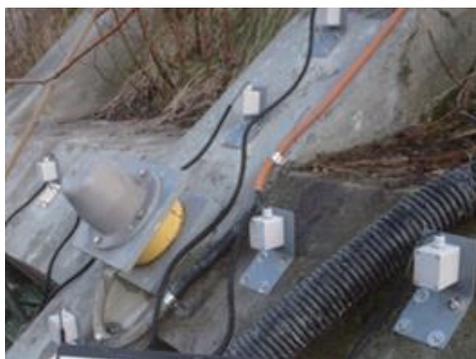
写真-1 法枠への設置状況

寒冷地における法枠の凍上被害の有無や挙動を観測するため、法枠に傾斜センサーを設置した。傾斜センサーは鉄製プレートをアンカーボルトで法枠に固定した（写真-1）。設置後は、直射日光や積雪の影響を防ぐためにプラスチック製の箱と断熱シートで覆った。

観測結果としては、これまでに凍上に起因するような変化は認められていない。

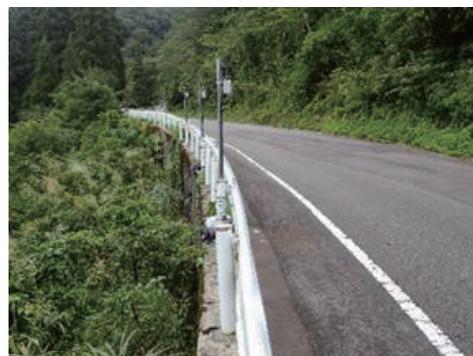
写真-2 擁壁への設置状況

路面沈下と谷側滑動がみられる市道でコンクリート擁壁の挙動を観測するために傾斜センサーを設置した（写真-2）。傾斜センサーは、擁壁天端コンクリートに鉄製のL型のプレートをアンカーボルトで固定し、このプレートにネジで取り付けた。設置後は、獣害や接触防止、積雪の影響や直射日光の影響を防ぐために鉄製のカバーと断熱シートで覆った。

観測結果としては、温度変化の影響も少しみられたが、安定した結果が得られた。

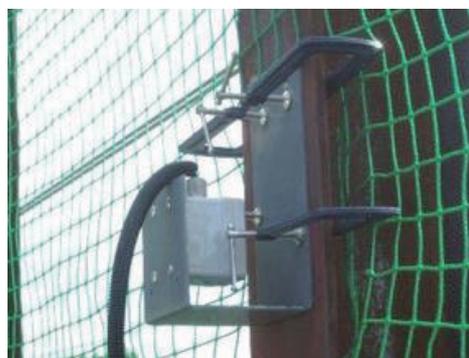
写真-3 仮設防護柵への設置状況

国道および鉄道に沿う斜面の崩壊現場に応急設置された仮設防護柵において、その挙動を観測するために設置した。傾斜センサーはJ型の鉄製プレートをH鋼に接着剤と万力で固定し、このプレートにネジで取り付けた（写真-3）。設置後は、直射日光の影響を防ぐために鉄製のカバーと断熱シートで覆った。

観測結果としては、対策工事や鉄道の振動によるブレを除けば、長期的に安定した結果が得られた。

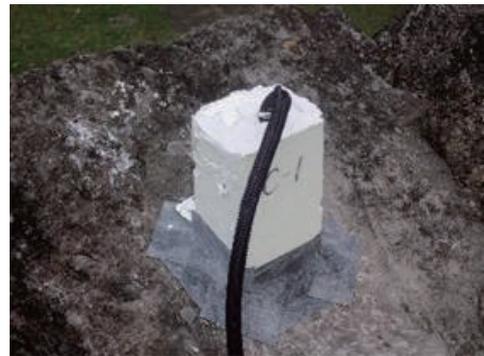
写真-6 石垣への設置状況

はらみ出しの変状が認められる石垣において、その挙動を観測するために傾斜センサーを設置した。傾斜センサーの周囲および底面を石膏で固め、さらに両面テープ等で石垣に固定し、設置した(写真-6)。設置後は、直射日光を防ぐために断熱シートで覆った。

観測結果としては、温度変化の影響がみられるものとなっており、傾斜角度とセンサー温度の経時変化には相関関係がみられた。そこで(2)の仮設土留めのとときと同様に、実角度と推定角度の差を用いて観測を行った(図-4)。実角度と推定角度の差からは長期的に安定していることが考えられる。

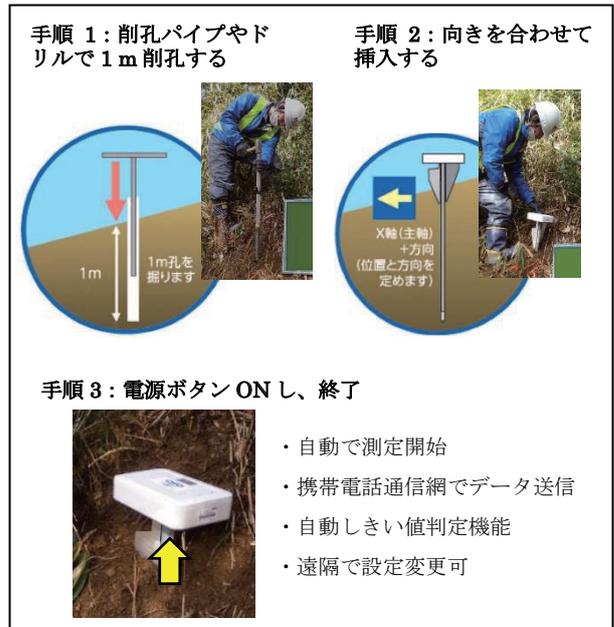
図-2 設置イメージ

設置方法は孔を掘り、本機を差し込むのみのと、非常に簡便である（図-2）。熟練した技術も不要で、1日に10台以上設置することも可能である。

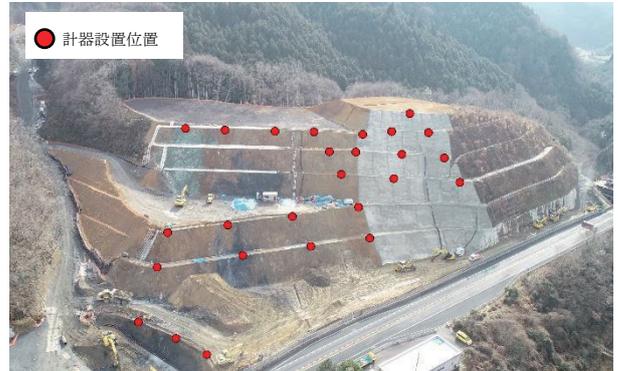
図-8 長大のり面における計器設置例

図-8は長大のり面において、本機を多数設置した例である。長大のり面全体の動態把握に通常実施される光波測量と比較し、天候に左右されず高い精度で詳細に斜面の動きを把握することができた。また、測定データ送信や設定変更等が個々に、かつ一括して遠隔から実施可能で、測定地点ごとの現場作業が不要となり、安全面、コスト面ともに改善を図ることができた。

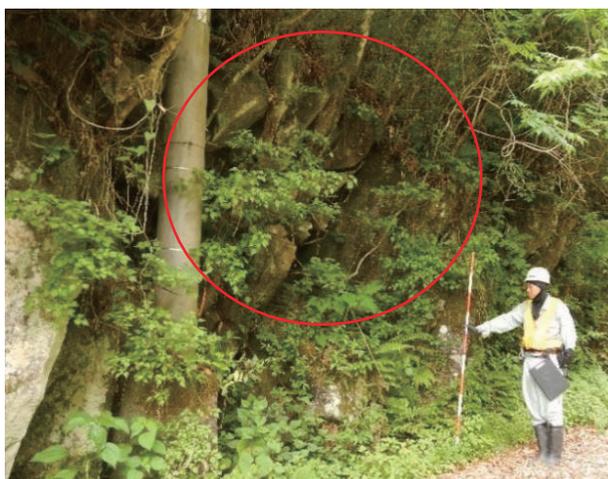
写真-3 切土による急崖露頭の浮石の不安定化

落石防護網工では、網工の破損や網工内への落石が見られる。ブロック積み擁壁は擁壁自体の変状は確認されなかったものの、擁壁上方の斜面で崩壊等が見られる。切土のり面では、のり面内の小崩壊、それに伴う側溝内や道路脇への落石が見られる。切土による急崖露頭では、浮石の不安定化や岩の抜け落ち、それに伴う側溝内や道路脇への落石が見られる。写真-3に、切土による急崖露頭の変状状況を示す。

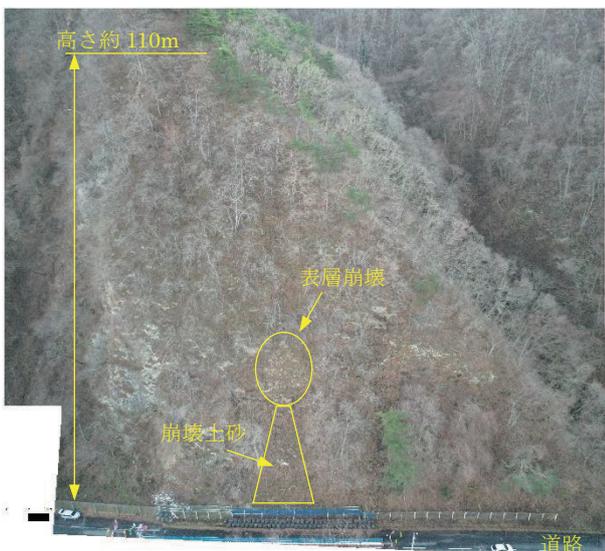
図-1 対象とした急崖地(概ね S=1:2,000)

図-1に、UAVで撮影した急崖地の斜め方向撮影写真を示す。斜面中腹で表層崩壊が発生し、道路は片側交互通行になっている。

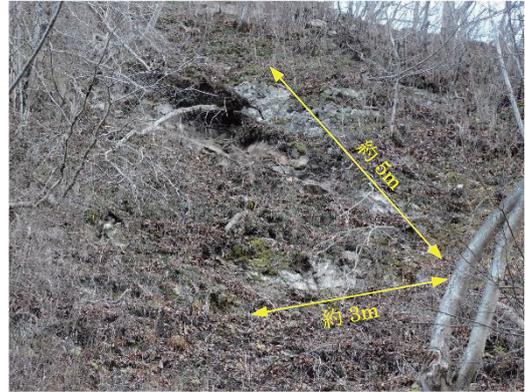
図-2 現地調査で確認した表層崩壊跡

詳細な斜面調査には危険が伴うため、踏査が可能な範囲で現地調査を行った。その結果、急崖地の斜面には、過去に生じた表層崩壊跡と、割れ目が多いために浮き石を伴って落石の発生源となる露岩箇所が複数確認された。図-2と図-3に、代表的な現場状況を示す。

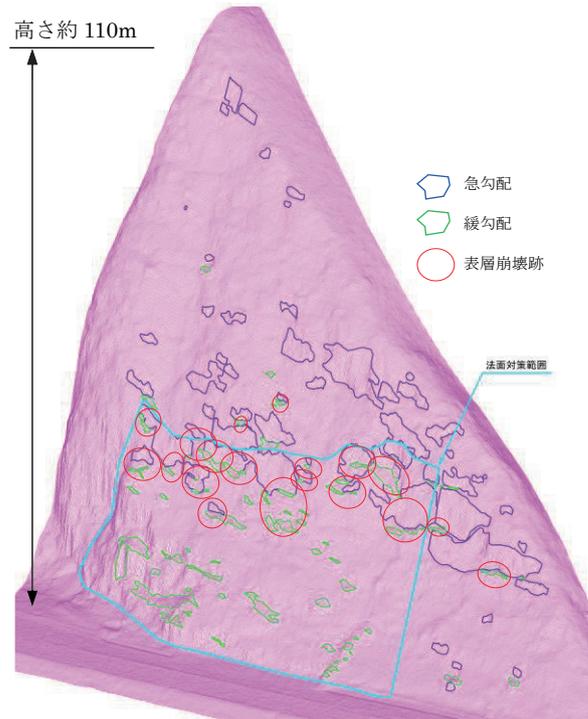
図-7 グリッド(TIN)データによる地形モデル図

また、この結果から、急勾配地形の直下に緩勾配地形がある場所は、表層崩壊跡を示す微地形であると判断して抽出した (図-7に併記)。

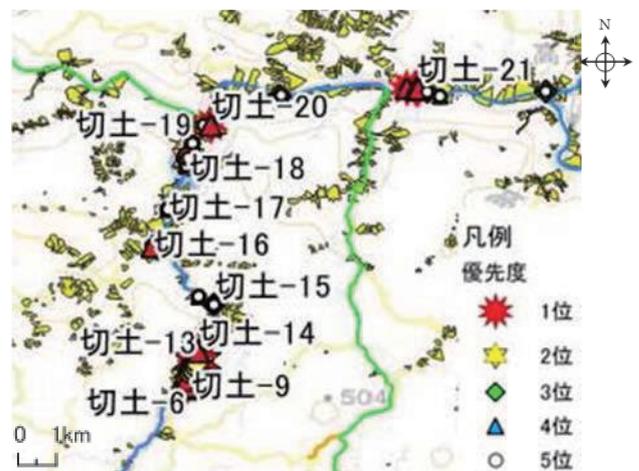
図-2 切土工の維持管理の優先度箇所(一部抜粋)

道路施設点検データを用いて分析した結果、第三者被害に影響を及ぼす要因として、「漏水」及び「切土工」が異常有と判定される確率が高いことが分かった。また、この中で「切土工」の維持管理の優先度をGISによるデータベースにより可視化することができた。さらに、GISの活用は優先度を単純に可視化するだけでなく、危険箇所の分布状況や傾向の把握、今後発生する可能性のある異常箇所の予測にも繋がると考えられる。今後はさらなる

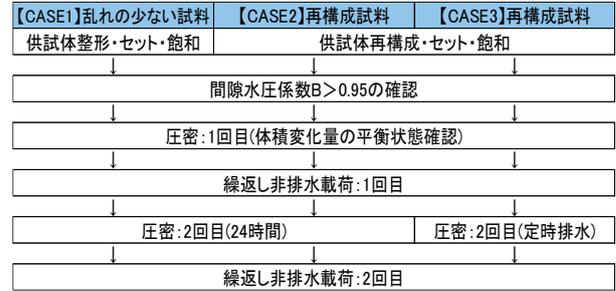
図-2 試験手順

繰返し非排水三軸試験は図-2に示す手順で実施し、供試体寸法は直径65mm、高さ約130mmの円柱状とした。

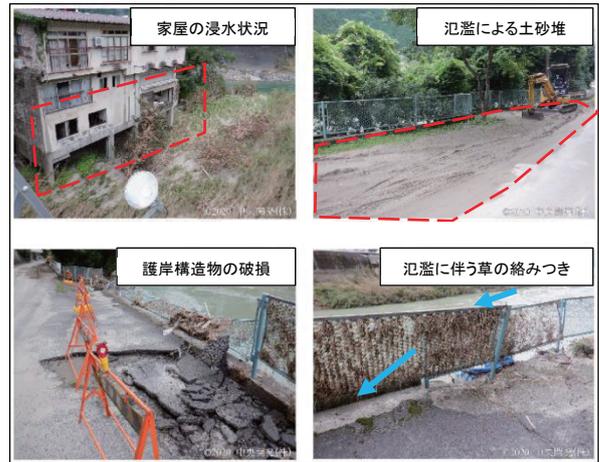
写真-1 白川氾濫の形跡

現地調査で飛騨川周辺に伴う河川氾濫の痕跡は白川と飛騨川合流部で顕著に確認できた。この氾濫は飛騨川の支流である白川の氾濫であり、これら河川の合流部に分布する河川段丘上のおよそ30棟で浸水被害が生じている。

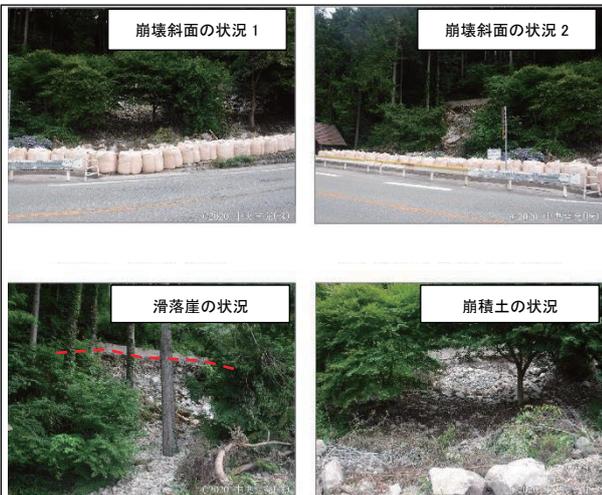
写真-2 斜面災害の状況

飛騨川流域周辺で一番多い降雨量が確認された萩原地区では斜面災害が確認されている。当箇所は道路斜面であり、現地調査時には緊急対応として、大型土嚢が設置されているが、山腹では滑落崖、ならびに多くの岩塊を含む崩積土が確認された。

当該地は谷底平野部と山体部の境界であり、地形の形状に基づくと、旧河岸が成す急傾斜斜面が認められ、背後地は集水地形を形成している。

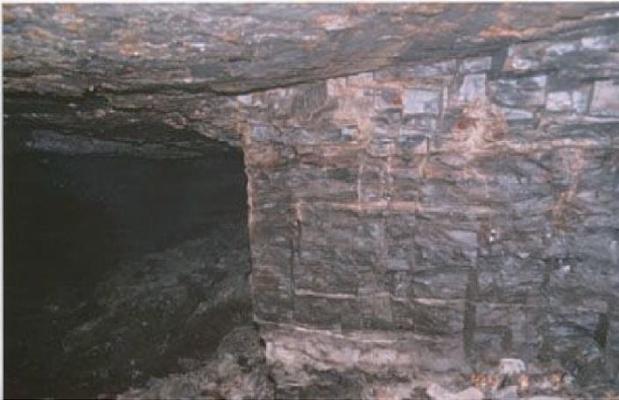
写真-1 地下空洞の例<sup>1)</sup>

地下空洞には、戦時中における防空壕掘削や、亜炭・磨き砂等の地下資源掘削による人工的なものがある(写真-1参照)。このうち、名古屋市近郊では明治時代から、家庭用あるいは工業用燃料として亜炭掘削が行われた記録が多く残されている。

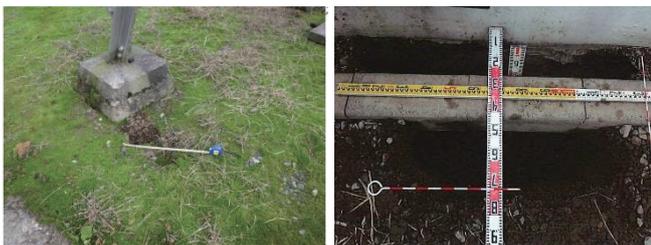
写真-1 陥没発生状況

調査地周辺は、2017年7月の梅雨前線豪雨と2019年10月の台風19号により地表面が冠水し、これらの豪雨の後に陥没の発生が確認された（写真-1）。

陥没箇所は大部分が既設構造物の近傍に分布する。また地表面は砂利敷きで、水路や暗渠等は設置されておらず、降雨時には構造物や上方からの雨滴が滴下し、地盤に浸透しやすい状態である。なお、これら陥没箇所は砂利による埋戻しが行われている。

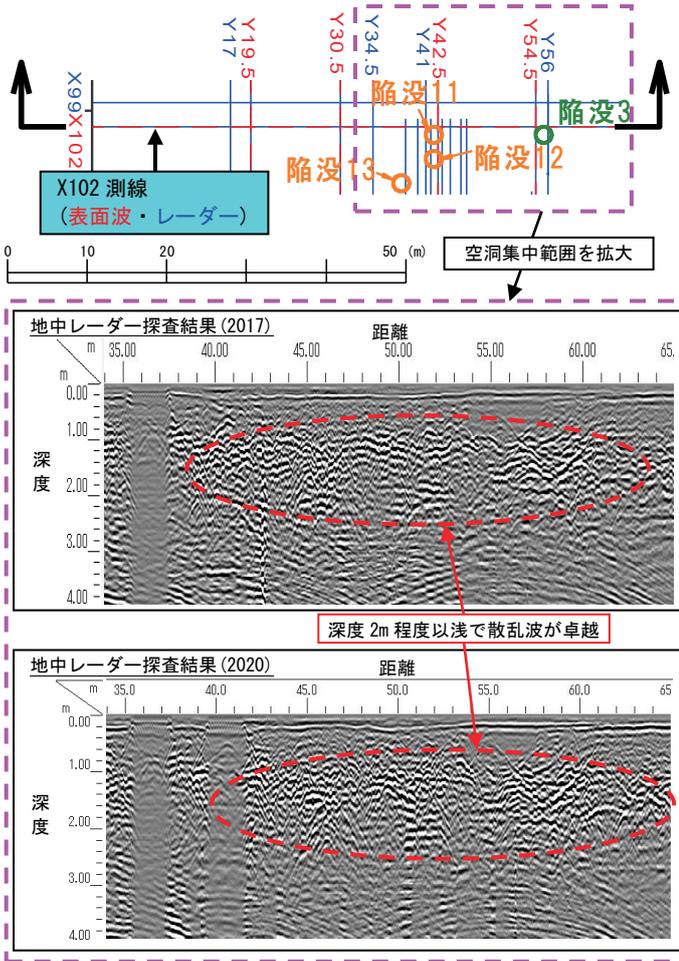
図-3 地中レーダー探査結果(X102測線)

応などの変化は見られなかった。しかし、深度約2m 以浅で散乱波が卓越する箇所は、不飽和帯において空隙が増加して不均質化している可能性がある。

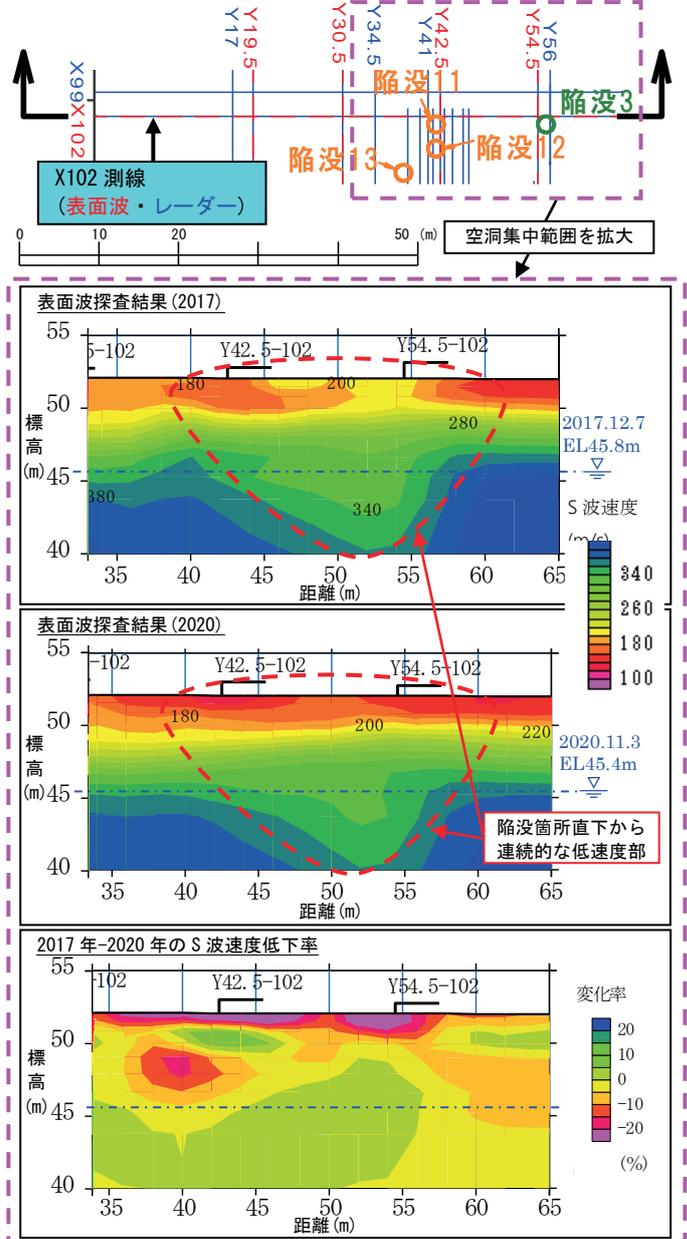
図-4 表面波探査結果(X102測線)

一方、地下水位以浅の不飽和帯においても S 波速度低下がみられ、地下水面までの空隙増加や緩みは、基礎直下の地下水流動部に沿う水位変動による吸出しに伴う細粒分の移動が考えられる。

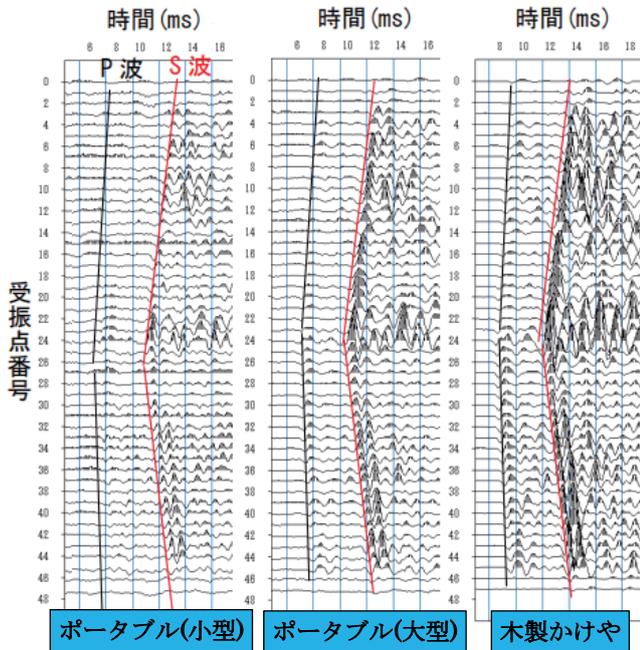
図-3 各振源の記録波形の比較

図-3に、ポータブル振源（小、大）と木製かけやの1回の起振時の記録例を示す。距離25m の堤体を透過した弾性波（P波、S波）が確認できる。記録されたS波の最大振幅を比較すると、ポータブル振源（小、大）、及び木製かけやの比率は、1：3：19であった。大型では1回の起振で、木製かけや同様、P波、S波が確認出来、小型でも、加算をすれば検出可能であることがわかった。

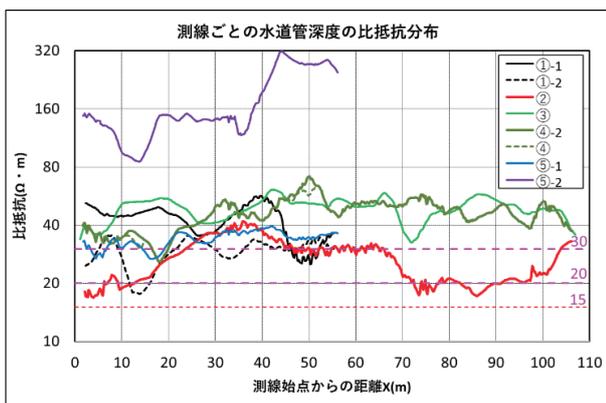
図-6 水道管深度の比抵抗分布

各地点において得られたデータを解析して比抵抗モデルを求めた。例として最もリスク評価点数の高かった②地点の評価比抵抗断面図を示す(図-5)。断面データより、水道管の埋没深度周辺の比抵抗値を抽出して、各側線上にプロットしたグラフを図-6に示した。ANSIによる評価基準をもとに(表-3)、その地点における腐食リスクをランク付けした(表-4)。

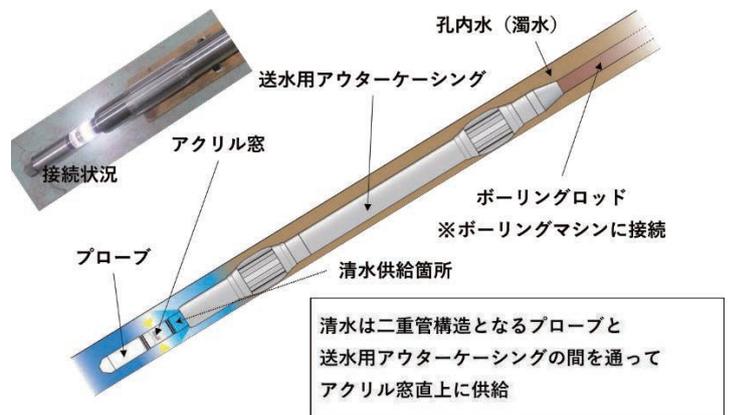
図-3 送水用アウターケーシング模式図

特徴	<ul style="list-style-type: none"> <li>アクリル窓直上に清水を供給</li> <li>適用孔径φ86~120mm程度</li> <li>洗浄状況をモニタリングして過剰な洗浄による孔壁崩壊を防止</li> <li>送水量は地上のポンプでコントロール</li> <li>全てステンレスで構成されるため、プローブ内部の地磁気センサーに影響を及ぼさない</li> </ul>
留意点	<ul style="list-style-type: none"> <li>送水に必要な水量(約2m<sup>3</sup>/10m区間)の確保</li> <li>ボーリングロッドと接続するため、観察時にボーリングマシンが必要</li> </ul>

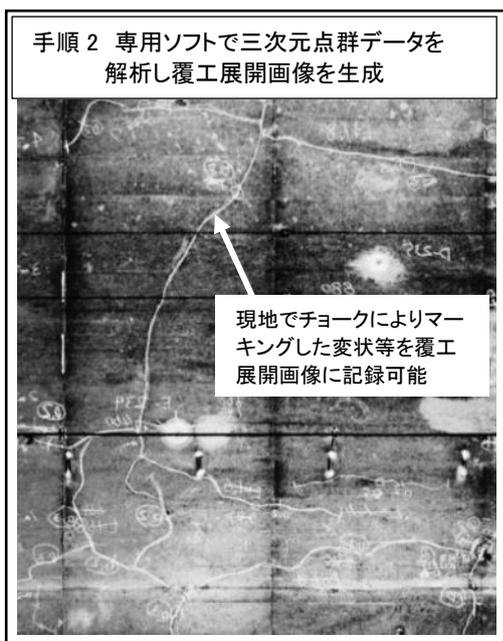
図-3 覆工展開画像生成

本システムでは三次元点群データを解析し、二次元覆工展開画像を生成する。一般的にトンネル点検で作成される手書きの変状スケッチと比較して、三次元座標を持つ点群データを解析して生成した覆工展開画像の位置精度は高く、また附属物や対策工など変状以外の対象物も

記録でき、かつ画像同士を合成する必要がなくシームレスな展開画像を得ることが可能である。さらに、この画像を活用し高精度な変状展開図を作成でき、次回点検時の変状の進行性の確認に有効である。図-2～図-5に計測および解析手順を示す。

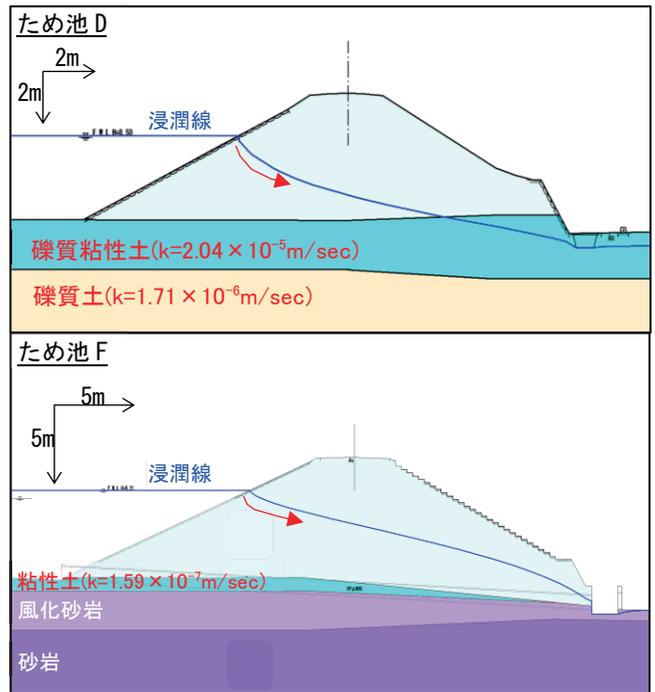
図-6 浸透流解析結果(任意縮尺)

下流側に向かって下降する傾向がみられる。また、ため池B,Fと比べて、ため池A,C～Eは堤体上流側で浸潤線が大きく低下している。この現象は、ため池B,Fは堤体直下の原地盤に透水係数  $k=10^{-8} \sim 10^{-7}$  (m/sec) 程度の比較的透水係数の低い粘性土層が堆積しているのに対し、その他4ため池では原地盤に  $k=10^{-6} \sim 10^{-5}$  (m/sec) の比較的透水係数が高い礫質土層が分布している影響によるものだと考えられる。したがって、今回対象ため池の様に堤体材料が図-3に示す「半透水性～遮水性材料」程度の透水性を有し、原地盤に透水性の高い層が堆積する場合には、堤体内部の浸潤線は原地盤の透水性の高い層の影響を受け低下すると考えられる。

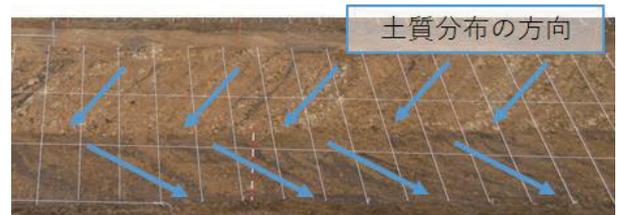
写真-3 斜になっている土層構造

- ・築堤当初は、粘性土(ローム)が主体であった。土層構造が、斜になっていること(写真-3参照)から、まきこぼしによる築堤をしていたと推定される。
- ・堤防の拡幅の際も、現在の計画高水位までは粘性土によって、まきこぼして築堤していたと推定される。
- ・築堤年代が比較的新しい箇所は、適切に締固めが行われていたと推定される。締固めやすい土質であり、硬質であった。

前述の「斜になっている」土層構造は、堤防開削時調査において、よく確認される。これは、昭和30年代以前の築堤の特徴である。当時は、築堤土をトロッコ等で運搬し、堤防の天端付近からまきこぼして築堤していた。そのため、この時代の築堤土の土層構造は、斜の構造になっていることが多い。当該地では、資料調査により斜の土層構造部分は昭和28年以前に築堤されたものと推定した。

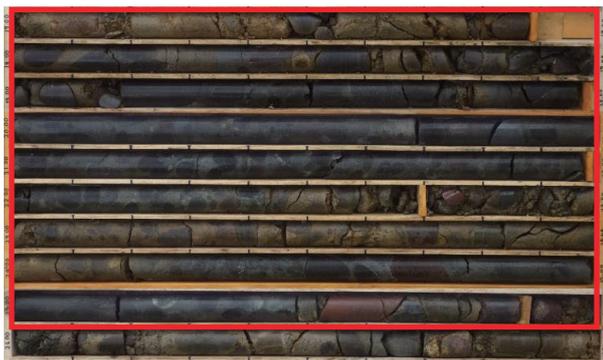
(A のコア写真)

図-2の茶色のハッチング箇所は、アンカー定着地盤が礫岩となっている箇所である。緑色は凝灰角礫岩で、色の無い箇所は安山岩である。残存引張力が低下した範囲は、定着地盤が礫岩であった。礫岩中でも残存引張力には差が見られる。図-4の横断図は、茶色が礫岩で、赤枠部A・Bのコア写真を下に示す。礫部は硬質だが、マトリクスの砂岩は硬さに差が見られる。

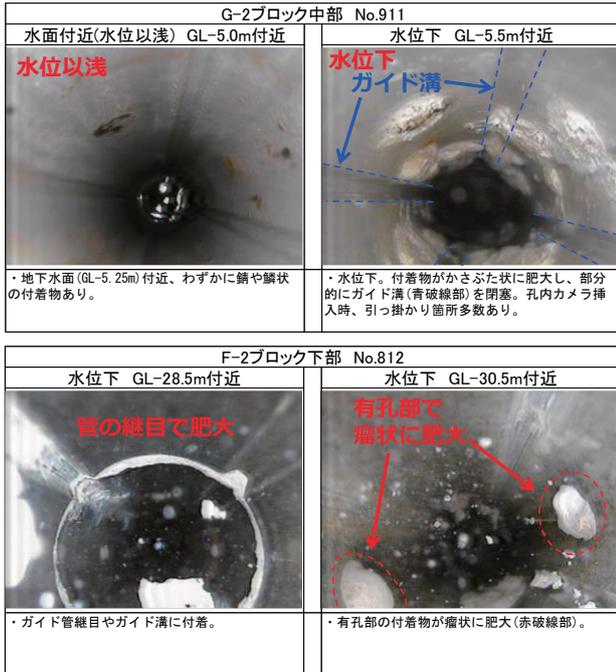
図-4 孔内観察画像(上:No.911、下:No.812)

孔内付着物は、水位付近や、地下水の流入するガイド管の継目・有孔部等で肥大化する傾向がある。形状は鱗状、かさぶた状、瘤状等様々であり、主として白色(他、帯褐色・黒色)を呈する。また、固化した外観のものと同程度程度の弱いものが混在し、脆いものは孔内カメラに接触した程度の衝撃で細かく砕けて水中に分散・沈降する。

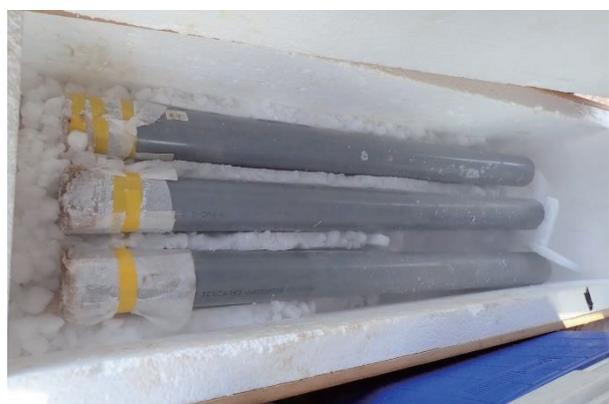
図-3 採取試料の凍結状況

- ① サンプリングチューブの先端の隙間にスポンジ等を詰め、先端をメッシュで蓋をする。
- ② チューブ先端を下にして鉛直に立て、約24時間かけて排水する。排水状況を把握するために、先端にビニール袋を装着する。
- ③ 排水完了後、試料を、ドライアイスを敷いた凍結箱に入れ、1~2時間置いて凍結する。（図-3）
- ④ 凍結完了後、試験室へ運搬する。

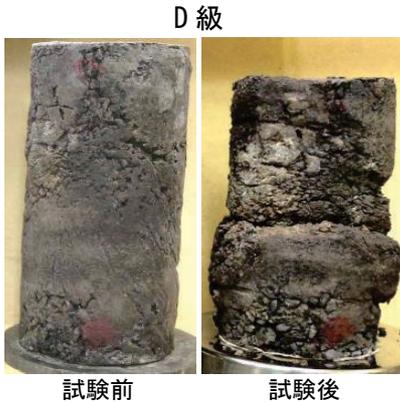
写真-1 多段階三軸圧縮試験前後の供試体(D 級)

様々な岩種（堆積岩）の全応力（ピーク強度）を岩級区分ごとに整理した（写真-1～写真-3）。なお、亀裂性の供試体が対象であるため、岩級区部は、D 級,CL 級,CM 級である。

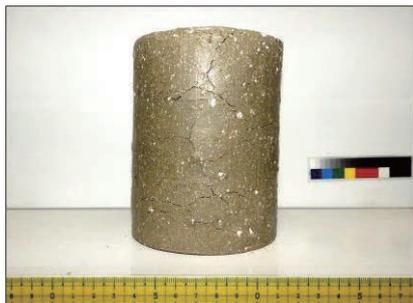
写真-1 供試体の状況(仮置き 0 時間)

仮置き養生0時間の試料について、初期含水比における供試体の様子を写真-1に示す。写真-1を見ると、供試体にひび割れが多数生じていることが確認できる。また、各試料の平均体積膨張比を図-5に示す。仮置き養生0時間の供試体の平均体積膨張比は約1.07であり、顕著に膨張していることが分かる。その中でも初期含水比における体積膨張比は約1.12で最大値となり、その際の一軸圧縮強度は最小値となった。一方、仮置き養生1時間以上の供試体に着目すると、大きな膨張は見られず、時間経過とともに体積膨張比が小さくなる傾向が確認できる。

また、消化が十分に進行していない状態で供試体作製を行うと、膨張によって供試体がひび割れてしまい、一軸圧縮強度を著しく低下させる要因となることが分かった。仮置き養生6時間以上の供試体では一定の強度が得られ、値のばらつきも小さくなった。締固め試験結果との関係性からも仮置き養生時間が少なくとも6時間は必要であることが分かった。

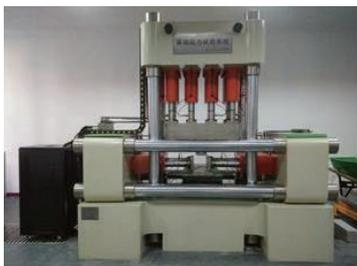
図-1 試験装置

本研究で使用した採動応力測定システムは図-1に示すように、垂直方向及び水平方向に荷重を載荷する機構を備えて、初期の垂直応力を変化させることで、異なる深度での岩石 (炭鉱) の採掘状態をシミュレートすることができる。AE 計測器は図-2に示す。この装置は力学試験中に試料が損傷と破壊の過程で生じた AE を測定することができる。

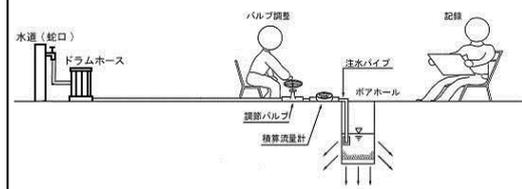
図-3 浸透試験状況概要<sup>1)</sup>

- イ) 実施施設の設計湛水深に相当する水位まで注水し、初期条件とする。
  - ロ) 水源からの注水量を調整し、上記湛水深を維持する。
  - ハ) 経過時間毎に流量計などで注水量を測定する。測定時間間隔は10分間隔を目安とするが、変化の著しい場合には間隔を細かくする。
- ニ) 注水量がほぼ一定になるまで、ロ)～ハ)を継続する。試験継続時間の目安は2時間程度である。

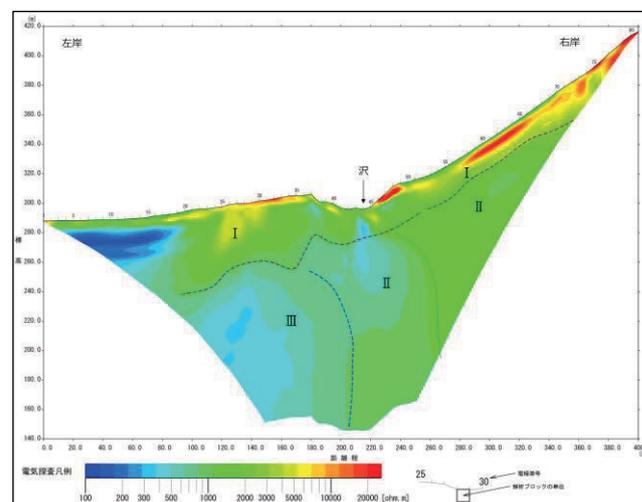
図-2 比抵抗断面図

④上記以外で比抵抗値200 [ohm-m]以下を示す低比抵抗域で測線起点側の平坦面の地下に水平に分布する。比抵抗値や周辺のボーリング結果から概ね未固結の土層で粘性土主体の状態と考えられる。

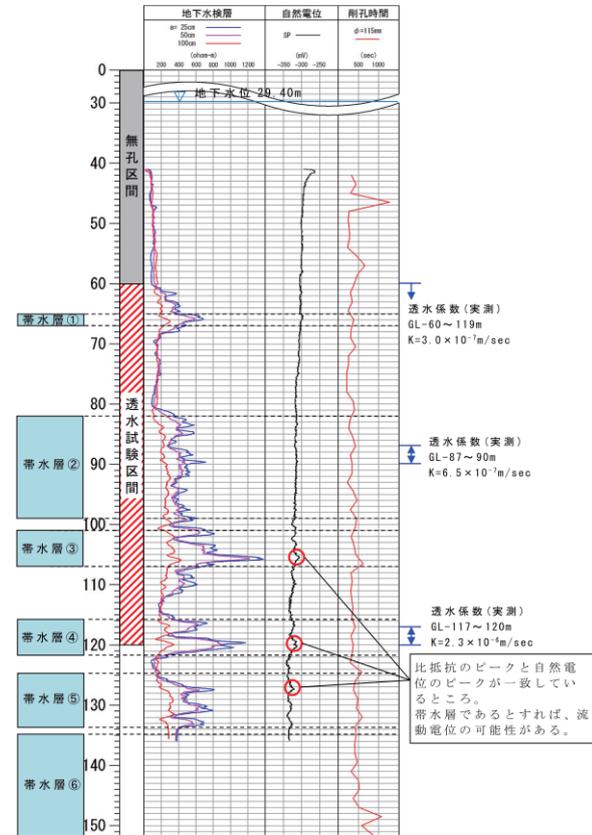
図-4 帯水層の分布

GL-40~80m は、電極間の比抵抗値に差がなく、概ね難透水である。GL-80~100m は、電極間の比抵抗値に差が出始めるが顕著ではなく、やや透水性のある地層である。GL-90m での透水試験の結果は、 $6.5 \times 10^{-7} \text{m/sec}$ 。GL-100m 以深は、電極間の比抵抗値の差が明瞭に表れる。GL-120m での透水試験の結果は、 $2.3 \times 10^{-6} \text{m/sec}$ 。GL-120m 付近から地下水の流動区間が大きくなる。

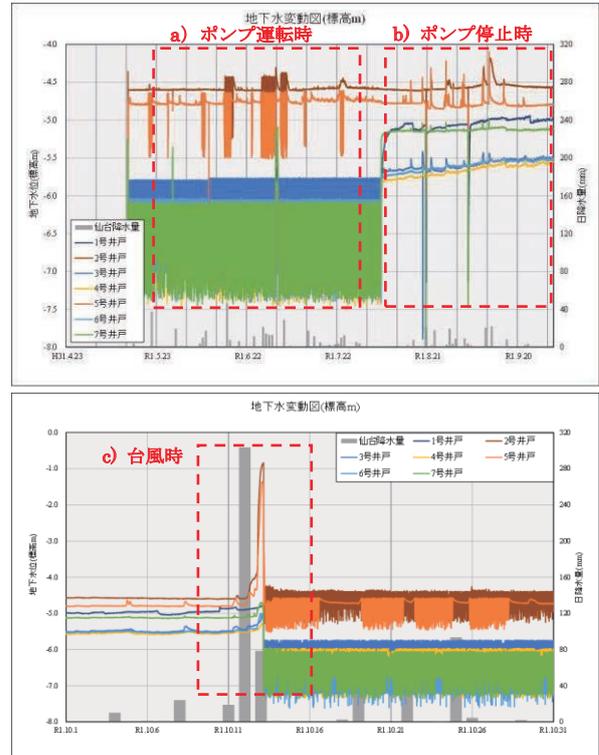
図-2 地下水変動図

運転開始水位センサが自然水位以上である DW2、DW5は降雨時<sup>2)</sup>のみ稼働し、センサが自然水位以下であるその他の井戸は常時稼働している(図-2中の a)。

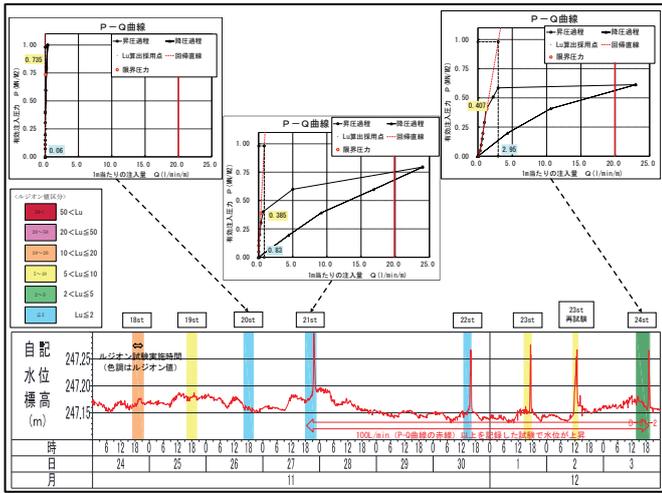
図-2 P-Q 曲線と水位応答(D-31-2孔)

- ④ 21st 以降のルジオンテストでは、ルジオン値と限界圧力のいずれも低い値を示した。

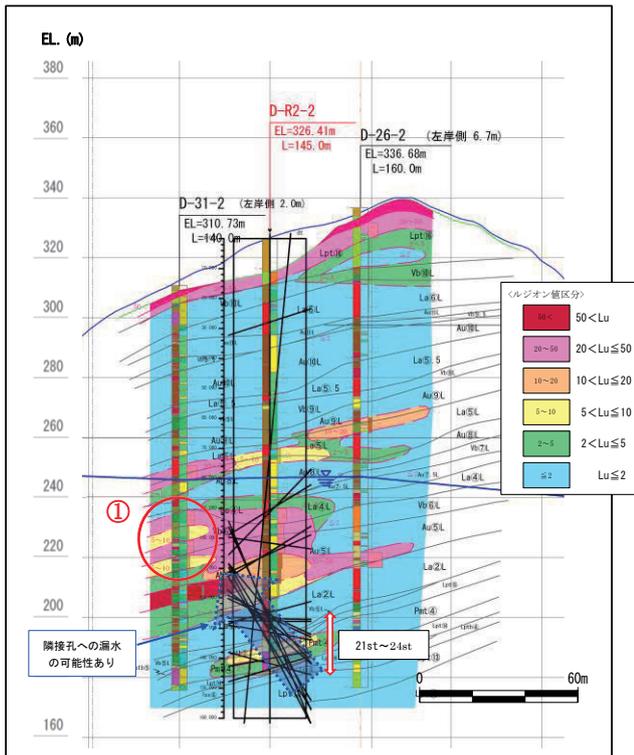
図-3 透水連続性の検討(開口亀裂の見かけ傾斜)

以上より、D-R2-2孔の21st 以降のルジオンテスト区間に分布する透水帯は、D-31-2孔の高透水帯へ連続している可能性が示唆された。

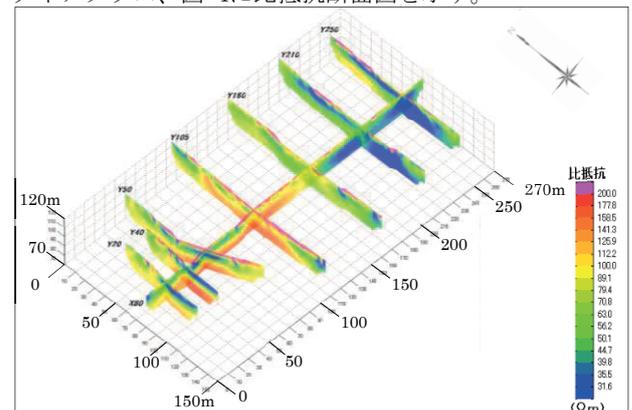
図-3 比抵抗断面パネルダイアグラム

高密度電気探査の結果、盛土部の高抵抗は空隙増加によるもので、浅部の低比抵抗は細粒化した強硬化岩や谷状を呈する谷底堆積物に相当することが推定された。深部で比抵抗が高・低にそれぞれ収束する比抵抗領域は基岩の不透水性基盤に相当する。この高・低比抵抗領域を分ける垂直的な比抵抗漸移帯に、裂か帯(開口した割れ目帯)が推定される。このため、地下水は谷底堆積物中を流下する浅層地下水(地層水)と、深部の割れ目帯に沿って流動する裂か水に区分される。図-3に比抵抗断面パネルダイアグラム、図-4に比抵抗断面図を示す。

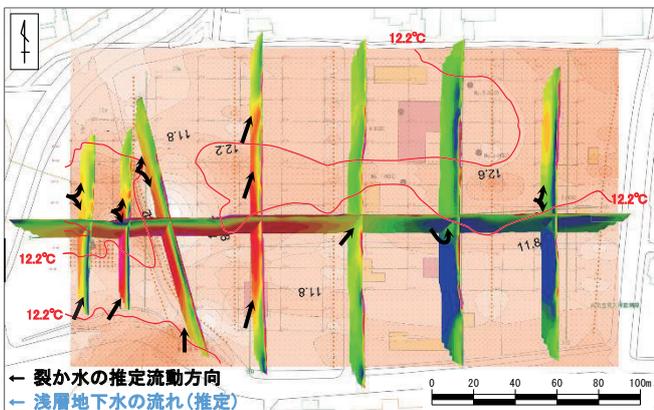
図-5 1m 深地温探査結果平面図

一方、1m 深地温が相対的に低い領域は、調査範囲の中央付近よりやや南寄りの東西方向に連続的に認められるが、これは浅層地下水の流動を反映しているものと推定される。図-5に1m 深地温探査結果平面図を示す。

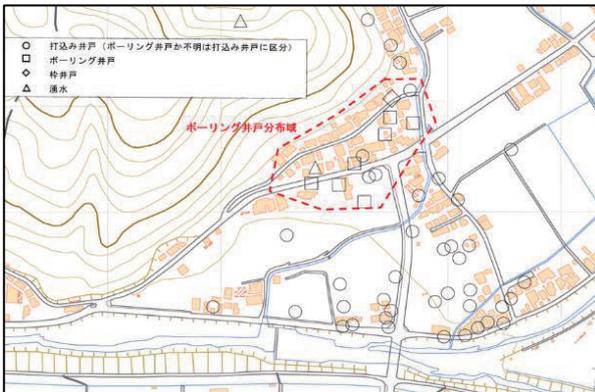
図-1 水源種類分布図(国土地理院地図<sup>1)</sup>に加筆)

水源種類について、打込み井戸は○、ボーリング井戸は□、杵井戸は◇、湧水は△として図に示した(図-1)。打込み井戸かボーリング井戸か不明なものは○とした。

全体的に打込み井戸が多いが、山麓部ではボーリング井戸が分布する。ボーリングによる井戸掘削は深井戸を掘ることが前提と想定されるため、ボーリング井戸の分布域周辺は深く掘る必要があったと考えられる。したがって、山麓部は平野部に比べて標高が高くなることから地下水位が低い、または地下水量が少ない可能性がある。

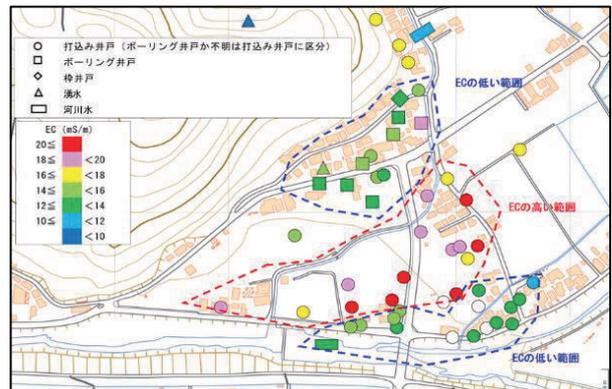
図-4 電気伝導度分布図(国土地理院地図<sup>1)</sup>に加筆)

電気伝導度について、高い井戸を暖色系、低い井戸を寒色系として図に示した(図-4)。

水の電気伝導度は溶存成分の多少をあらわすもので、雨水は溶存成分をほとんど含まず電気伝導度は低いが、地下水となって地中を流動するにつれ溶存成分が次第に増加し電気伝導度は高くなる。このことから地下水の流動系統の推定に用いられることが多い。
